## ZUR NUTZUNGS- UND ZERSTÖRUNGSGESCHICHTE DES SOGENANTEN İSA BEY HAMAMI

Mit Weiterführung der intensiven Forschungen zum sog. İsa Bey Hamamı, über welche im letzten Band dieser Zeitschrift berichtet werden konnte<sup>1</sup>, haben die Arbeiten des Jahres 2001<sup>2</sup> weitere Ergebnisse gebracht. Die ausgedehnten archäologischen Grabungen im Norden und Westen des Monumentes und die fortgesetzte Bauuntersuchung der letzten Kampagnen stellen vor allem das bisherige Bild der Nutzungs- und Zerstörungsphase des Bades in einem neuen Licht dar. Es erscheint deshalb gerechtfertigt, diese Teilergebnisse vor der Publikation des Gesamtwerks vorzulegen<sup>3</sup>.

Wie im Folgenden auszuführen ist, können wir auf Grund unserer Beobachtung von wesentlichen bautechnischen Gebrechen ausgehen, die man nach anfänglichen Sanierungsversuchen offensichtlich in Folge für nicht reparabel gehalten hat. Der damit in Zusammenhang zu bringende Zeitpunkt der Einstellung des Badebetriebes und die endgültige Aufgabe des Badehauses sind unter Einbeziehung der Münzfunde nach heutigem Stand spätestens um die Mitte des 15. Jahrhunderts anzusetzen. Dies ist vor allem im Hinblick auf die chronologische Auswer

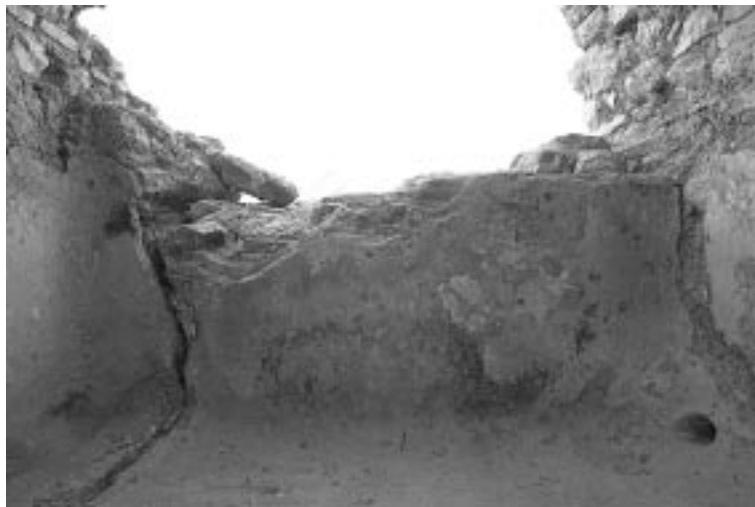
2 Ephesos, sog. İsa Bey Hamamı. Setzungsriß im Bereich des Warmwasserspeicherraumes (R 12)

Für den Bereich des Kernbaus ist als folgenswerer Bauwerkschaden ein in Längsrichtung des Warmwasserspeicherraumes (R 12) verlaufender Gebäuderiß zu erwähnen. Der in Ost-West-Richtung parallel zur südlichen Außenmauer des Raumes verlaufende Riß ist sowohl im Bodenbereich als auch im tonnengewölbten Deckenbereich erkennbar. Lage und Ausbildung des Risses, der in keinem Zusammenhang mit Baufugen steht, lassen als Ursache des Bauwerkschadens ein Absinken der südlichen Mauer erkennen (s. Abb. 1). Ob diese Mauersetzung auf mangelnde Bauausführung oder auf spätere Eingriffe im Zuge der Erweiterung zurückzuführen ist, ist aus heutiger Sicht wegen fehlender Dokumentationsunterlagen aus Vorgängerprojekten, die eine weitgehende Freilegung des südlichen Außenbereiches mit anschließender baulicher Mauersanierung und Teilrekonstruktion vornahm, nicht zu prüfen. Während die Mauersetzung der Kernbau-Südwand im Deckenbereich nur Verformungen im Tonnengewölbe mit sich brachte, verursachte der teilweise bis zu 5 cm breit klaffende Riß im Bodenbereich (Abb. 2) weit größere Probleme<sup>10</sup>. Die im südwestlichen Eckbereich aufgefundenen Reste älterer

<sup>10</sup> An dieser Stelle sei angemerkt, daß die Gebäuderisse seit der Kampagne 2000 durch Meßspione beobachtet werden. Bis zu dem Zeitpunkt der letzten Kontrolle (Stand Juli 2001) konnte keine weitere Bewegung in der Bausubstanz festgestellt werden.

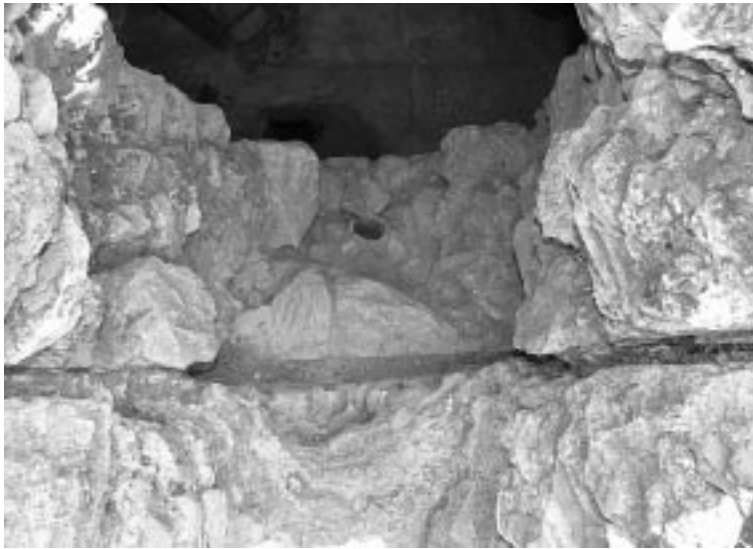
3 Ephesos, sog. İsa Bey Hamamı. Baufuge im Bereich des späteren Mauerwerksausbruchs

Maßnahme als spätere Reparatur zu bewerten ist, zeigt ein Mauerausbruch im Bereich des Raumes 11, der vermutlich für den Abtransport des Aushubmaterials aus dem Inneren des Kernbaus bei der Erstfreilegung des Badehauses hergestellt wurde. In diesem Bereich erkennt man, daß die ursprüngliche Dichtputzauskleidung des Wasserbehälters unter der Vormauerung weiterläuft und an der Außenmauer des Kernbaus hochgeführt wurde (Abb. 4). Erst die obersten Dichtputzschichten wurden an der vorgestellten Mauer ausgeführt. Für die Abdichtung des ebenfalls durch Gebäudesetzung entstandenen, vertikal verlaufenden Risses in der Nordostecke des Raumes wurde die Vormauerung in südlicher Richtung pfeilerartig erweitert (Abb. 5). Auch in diesem Bereich ist der ursprüngliche Verlauf der ersten Dichtputzebene in der Mauerkrone zu sehen.

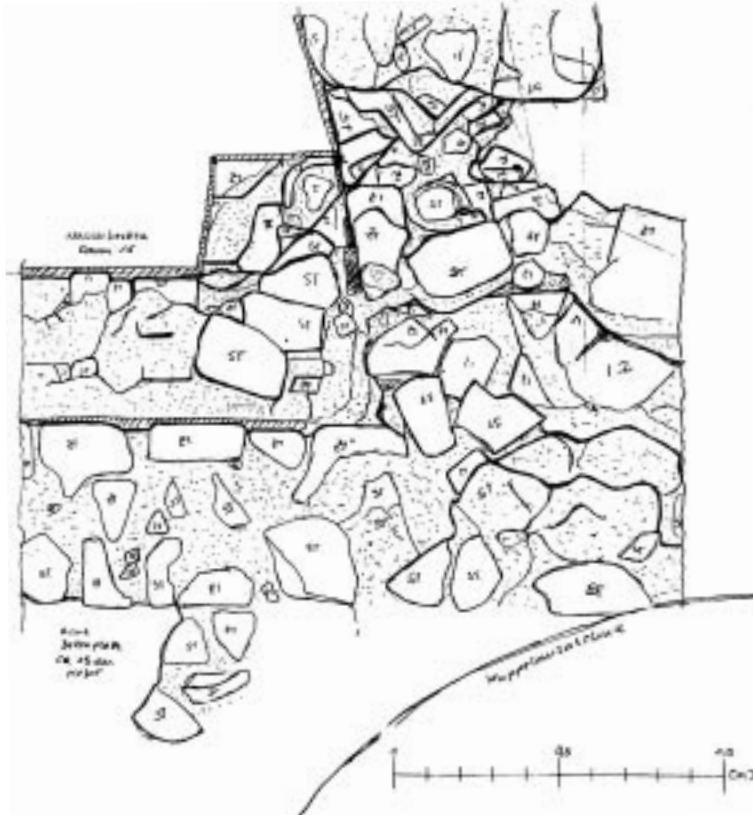
4 Ephesos, sog. İsa Bey Hamamı. Bauaufnahmezeichnung: Nordostecke des Wasserbehälterraumes R 16

Mörtelverfüllungen in der Rißspalte geben eindeutigen Aufschluß über kontinuierliche Reparaturmaßnahmen noch während der Nutzung als Wasserbehälter.

Ebenfalls als Ursache einer Gebäudesetzung ist eine sehr großflächige Sanierung des westlich des Kernbaus errichteten Wasserbehälterraumes (R 16) zu sehen. Im Gegensatz zu Raum 12 ist bei diesem Wasserbehälter der Schadenbereich eindeutig auf eine Süd-West verlaufende Bau- fuge ausgerichtet (Abb. 3). Die Entstehung des Risses ist in diesem Fall auf eine Gebäudesetzung des zugebauten Raumes 16 zurückzuführen. Zur Sanierung dieses ca. 9 m langen Risses wurde an der Süd- wand des Kernbaus eine zusätzliche Mauer vorgesetzt. Daß diese

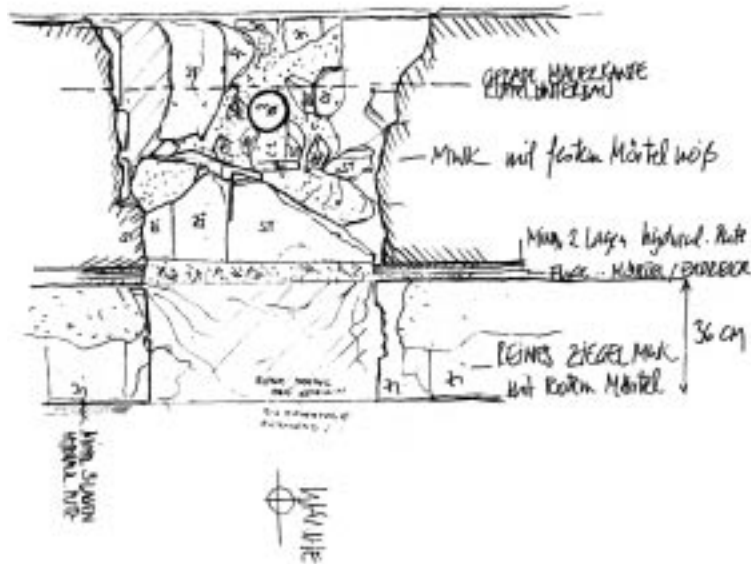
5 Ephesos, sog. İsa Bey Hamamı. Bauaufnahmezeichnung: Ostwand R 16 im Bereich des Mauerausbrisses

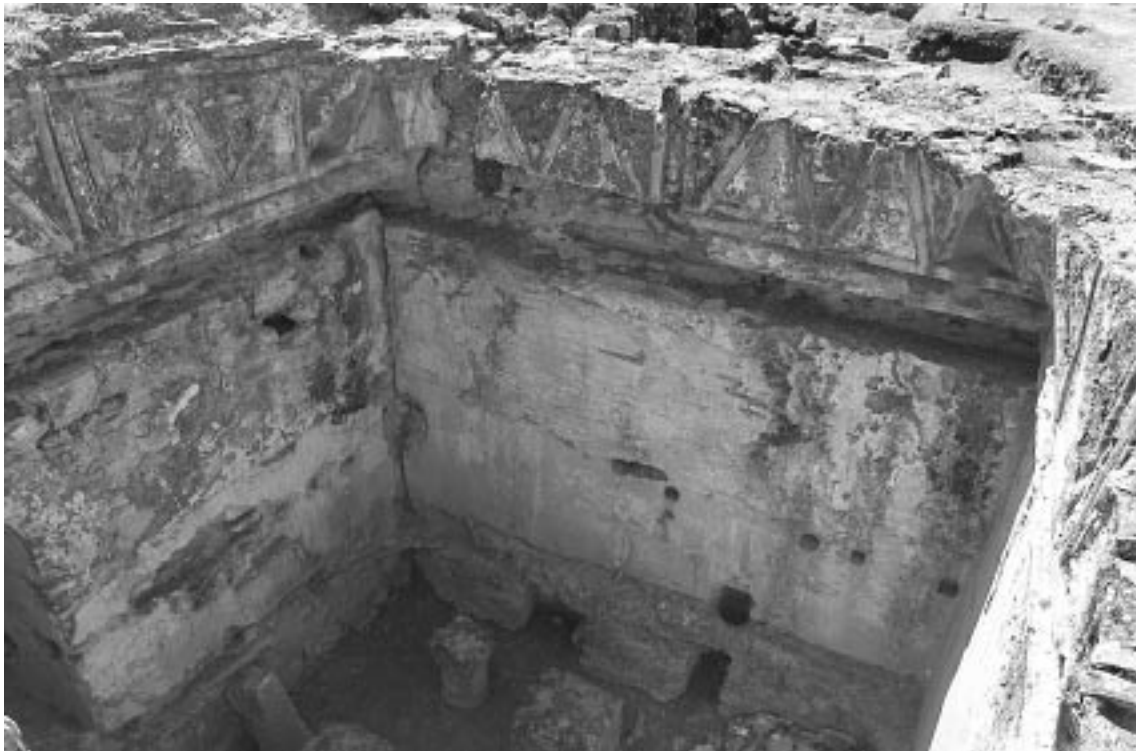
Die an der westlichen Außenmauer des Kernbaus entlang der Bau- fuge festzustellenden setzungsbedingten Bauwerkschäden zeigen ihre Auswirkung nicht nur im Bereich des Wasserbehälterraumes. Am augenscheinlichsten sind die Setzungsschäden im Sıcaklık (R 17) der westlich des Kernbaus errichteten Zubauten wahrzunehmen (s. Abb. 1). Die im Wandbereich stark geöffneten Bau- fugen in der Südwest- und Nordwestecke des Raumes sind bis zur Dekorzone des Kuppelüberganges klar ablesbar. In der faltwerkartig ausgestalteten Übergangszone zur ehemaligen Kuppel laufen die durch Gebäudesetzungen bedingten Risse in unregelmäßiger Form fort (Abb. 6). Die Form des Schadenbildes zeigt hier, daß das aufgehende Mauerwerk der Wände an den Kernbau angesetzt wurde. Das Mauerwerk der Übergangszone zur Raumkuppel wurde jedoch massiv in die Westmauer des Kernbaus eingebunden. Vergleicht man die Höhenlage der umlaufenden Gesimskante (Abb. 7), so ist heute ein Höhenunterschied zur Horizontallage von ca. 15 cm gegeben. Da dieser Niveauunterschied auf die Gebäudesetzung zurückzuführen ist, muß diese Verformung gewaltige Auswirkungen auf die Statik der Kuppelbaumasse gehabt haben. Ein letztendlicher, durch die unregelmäßige Gebäudesetzung bedingter Kuppel- einsturz ist daher anzunehmen. Als auslösende Ursache dieser Gebäudesetzung ist eine ungenügende Fundamentierung der – wie im Schemaplan ersichtlich – sehr asymmetrisch verteilten Baumasse anzunehmen.

Daß diese Gebäudesetzungen kontinuierlich und nicht kurzzeitig erfolgten, ist im Bereich der zuvor erwähnten Bau- fugen in der Südwest- und Nordwestecke des Raumes nachweisbar. Die die Bau- fugen querenden Wasserleitungsrohre zeigen eine starke Versinterung und zahlreiche Reparaturversuche. Über die Länge des Nutzungszeitraumes kann anhand des Baubefundes derzeit keine genaue Festlegung vorgenommen werden, jedoch ist bei heutigem Erkennt-

6 Ephesos, sog. İsa Bey Hamamı. Übersichtsfoto Bereich Südostecke des Sicaklık (R 17), sog. Frauenhamam

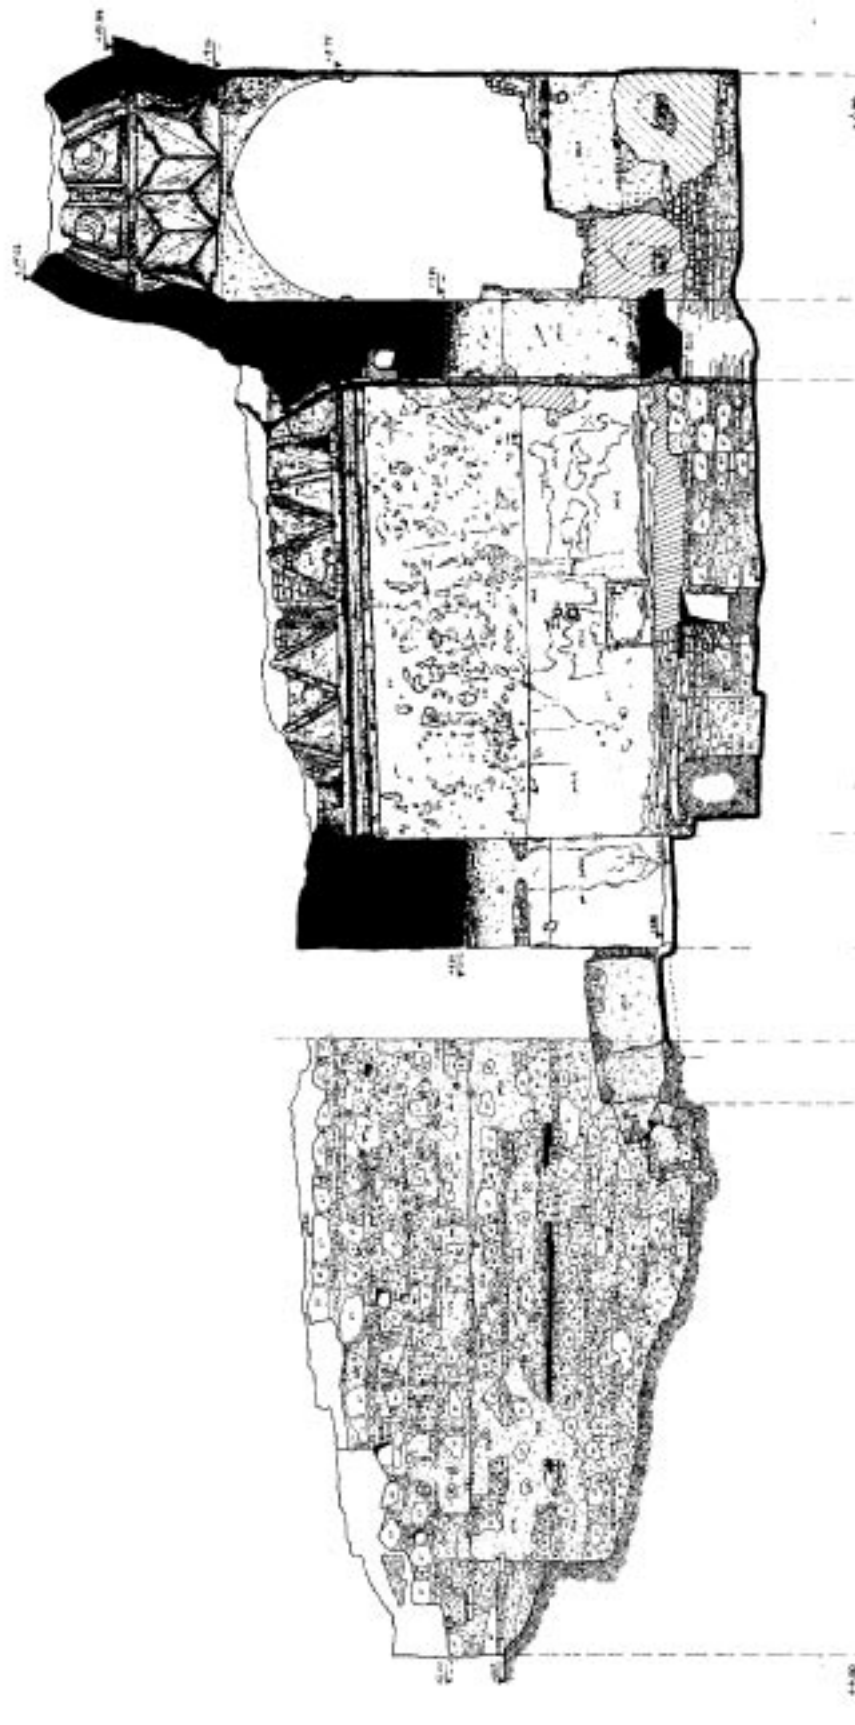
Die im westlichen Anschluß an den Kernbau bereits erwähnten Setzungsschäden hatten über die Mauerschäden hinaus erhebliche Folgeschäden im Wasserleitungssystem verursacht. Die zahlreichen, noch heute nachweisbaren Rohrreparaturen im Übergangsbereich des Zubaus zum Kernbau lassen auf erhebliche Versorgungsprobleme für die in R 17 situierten Wandbrunnen schließen. Der Umstand, daß im Übergangsbereich der Wasserversorgungsrohre jene für die Schadenbehebung erforderlichen Maueröffnungen in Folge gar nicht mehr wandeben verschlossen wurden, zeigt, daß eine dauerhafte Reparatur nicht durchführbar war. Die sehr wahrscheinlich noch während der Nutzung als Baderaum nicht mehr verschlossenen Mauerwerköffnungen mit

7 Ephesos, sog. İsa Bey Hamamı. Bauaufnahme: Querschnitt durch die Räume R 03, R 17 und R 19

den freigelegten Rohrübergängen lassen vermuten, daß die setzungsbedingten Gebrechen am Rohrsystem über einen gewissen Zeitraum immer wieder saniert, jedoch nie zur Gänze behoben wurden<sup>11</sup>.

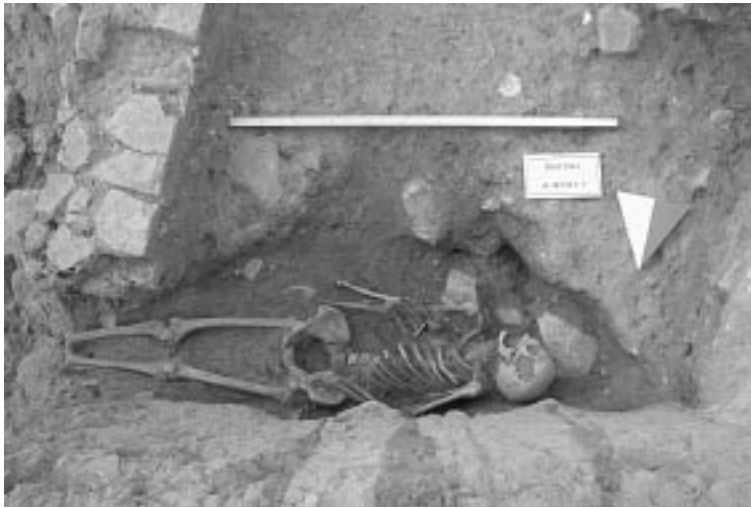
9 Ephesos, sog. İsa Bey Hamamı. Ausgebrochene Mauer mit Bestattung westlich R 19

licher Lage mit dem nach Süden geneigten Kopf im Westen angetroffen wurde<sup>16</sup>. Im Fußbereich kamen auf Niveau 7,23 m vier Bronzemünzen zutage, die allesamt Prägungen Murads II. sind; von diesen wird hier vorläufig nur eine (İBH01/M39, Abb. 11) vorgelegt<sup>17</sup>. Es ist nicht eindeutig nachzuweisen, daß diese Münzen zur Bestattung gehören, sicher ist aber, daß die Zerstörungsschicht, in welcher der Kanal und die spätere Bestattung angetroffen wurden, über die hier schon beraubte Westmauer des Raumes 19 hinweggeht.

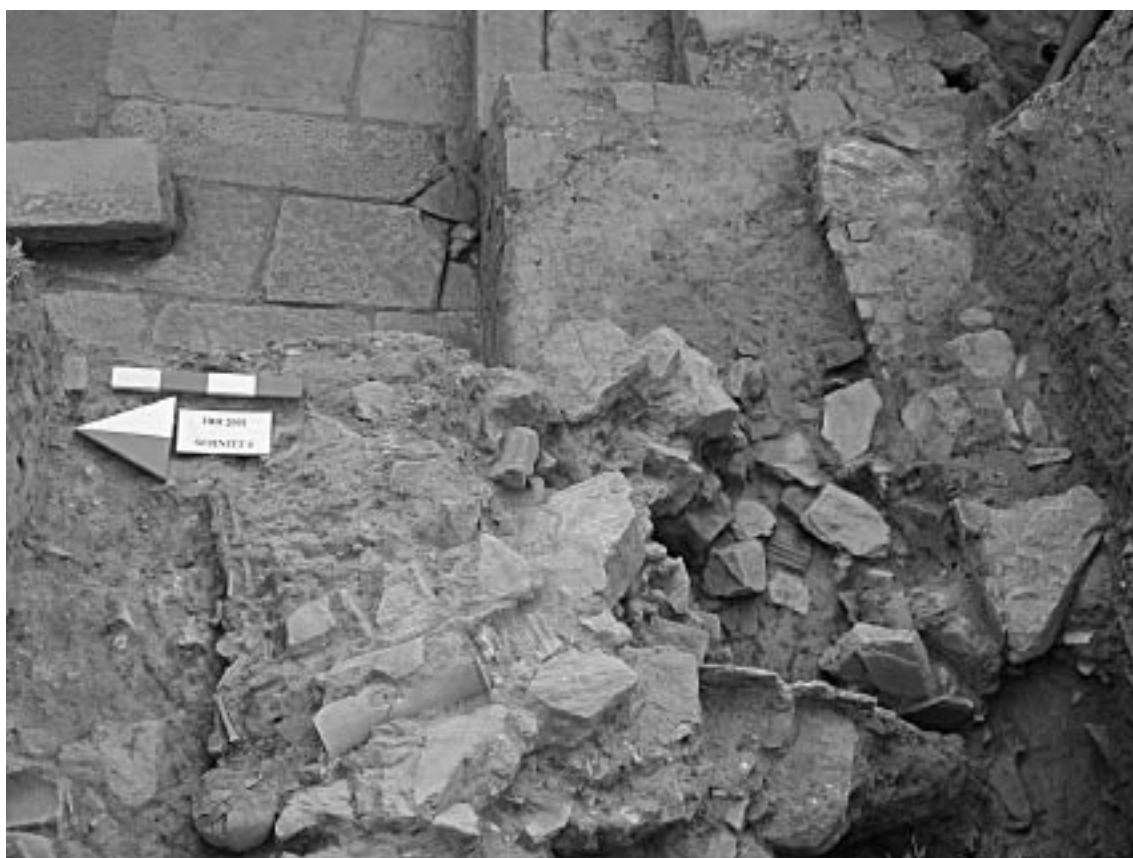
In Sondage 4 ist der erwähnte Kanal auf Niveau 7,23 m in einem ca. 45 cm langen Störungsbereich durch die Bestattung eines Kindes unterbrochen (Abb. 10), welche in ostwest-

10 Ephesos, sog. İsa Bey Hamami. Kinderbestattung mit ausgebrochener Kanalquerung

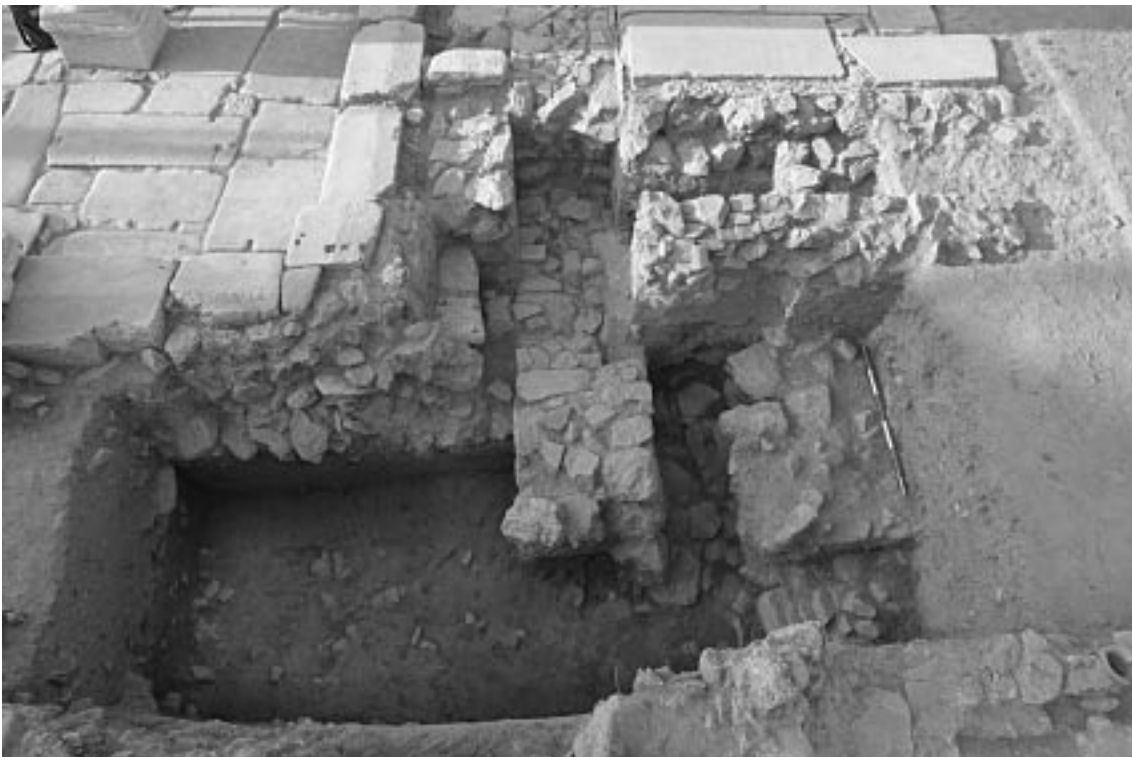
Raumes 01 beobachtet. Die Nachgrabungen des Jahres 2001 ergaben, daß der Abbau des Mauermaterials an den Eckbereichen begonnen und teilweise bis zur Fundamentsohle durchgeführt wurde (Abb. 15).

Im Ausriß der westlichen Außenmauer von R 01 wurde, ausgehend vom Anfangsniveau 6,63 m, die abgestufte Oberkante der Mauerkrone freigelegt, wobei auf den Niveaus 6,55 bis 6,07 m einige Münzen zutage kamen. Auf Niveau 6,54 m wurde eine Prägung Mehmeds II. aus dem Fürstentum der Aydınoğulları angetroffen (İBH01/M3, Abb. 16)<sup>23</sup>. Die Fundlage dieser Münzen im losen Mauermaterial der Divanmauer läßt verschiedene Interpretationen zu, da nicht eindeutig zwischen einer Umbauphase und der Zerstörung unterschieden werden kann.

15 Ephesos, sog. İsa Bey Hamamı. Ausriß der Nordwestecke des Raumes 01 – Blickrichtung Süd
