›Hadrianstempel‹, Verlust und Entfestigung. Schnitt F

Kartierungsgrundlage, Überlagerung des Laserscans mit entzerrten Fotos

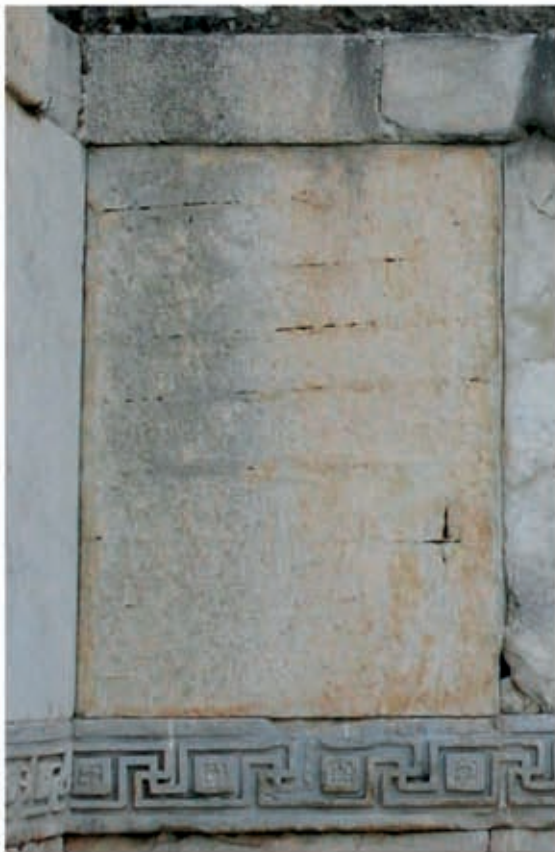
3 Sich abzeichnendes Bewehrungsnetz an Orthostat 0680e

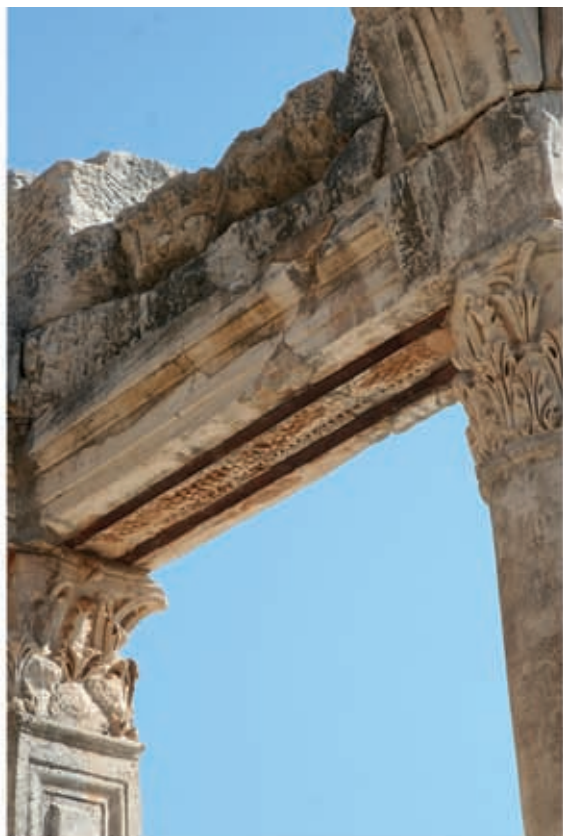
1 Architrav **040A** (Unteransicht): Armierung in Form eiserner Feldbahnschienen

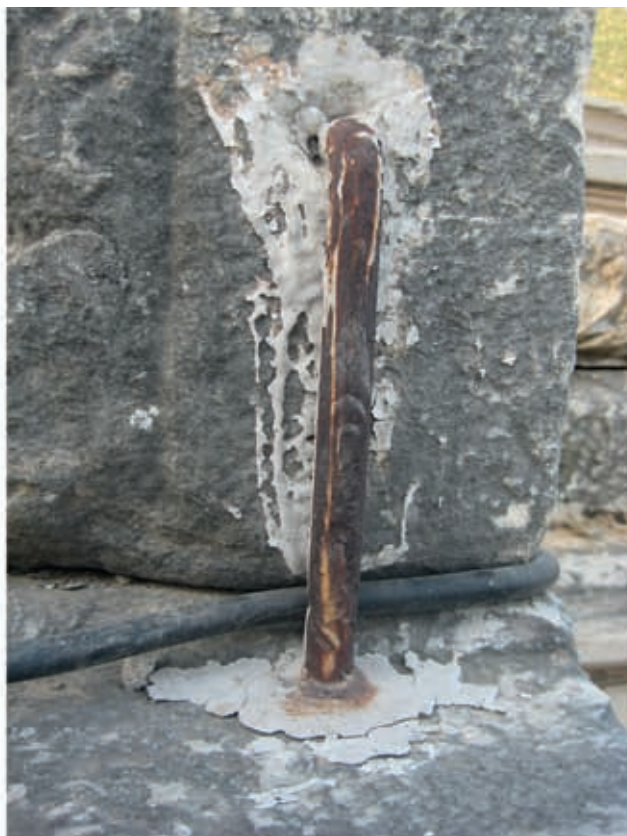
2 Eisenverbindung zwischen **094G** und **090F**, Ostwand

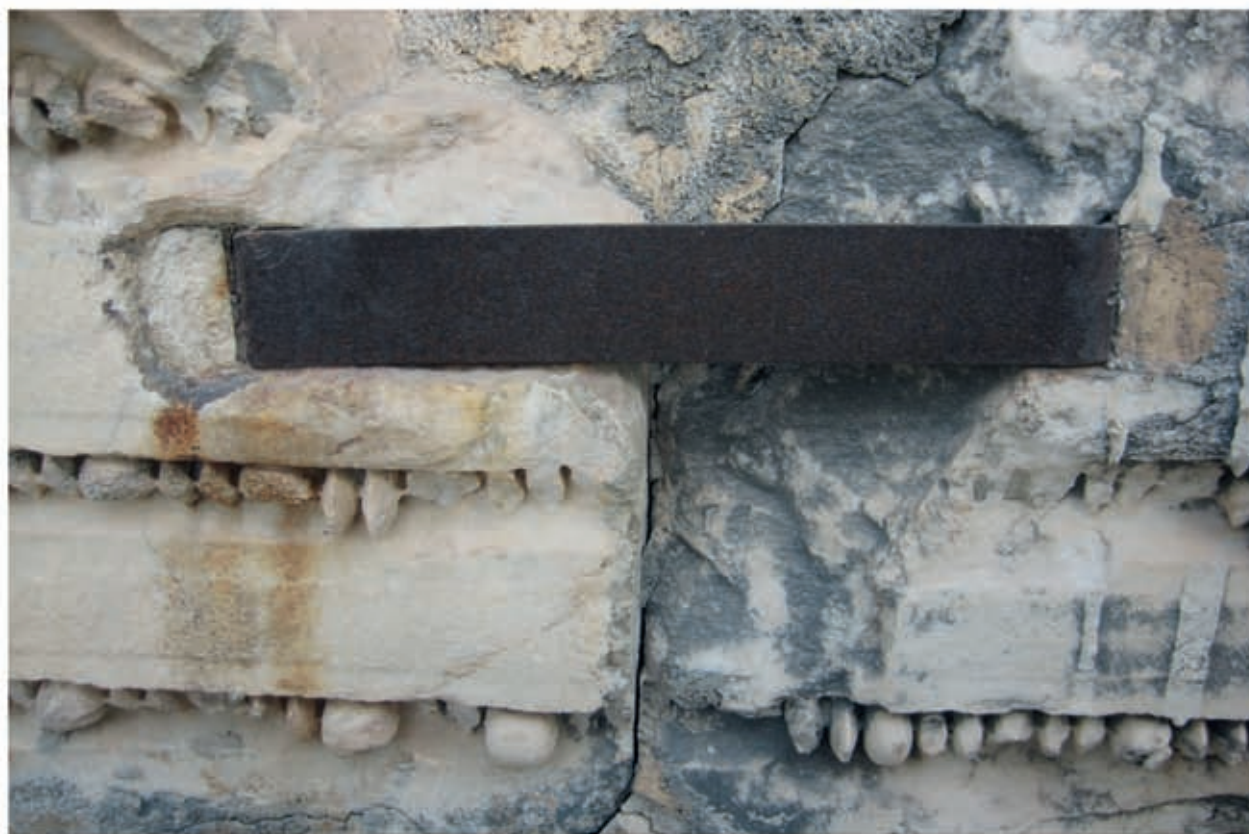
3 Verklammerung: Bandstahl zwischen **089A** und **040A**

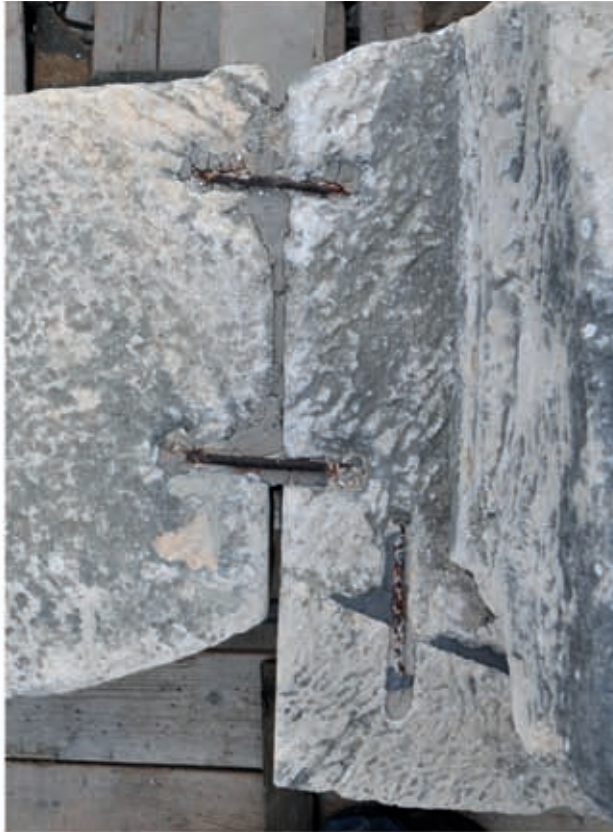
1 Verklammerung: Rundstahl an der Oberseite zwischen Block **051G** und **052G**

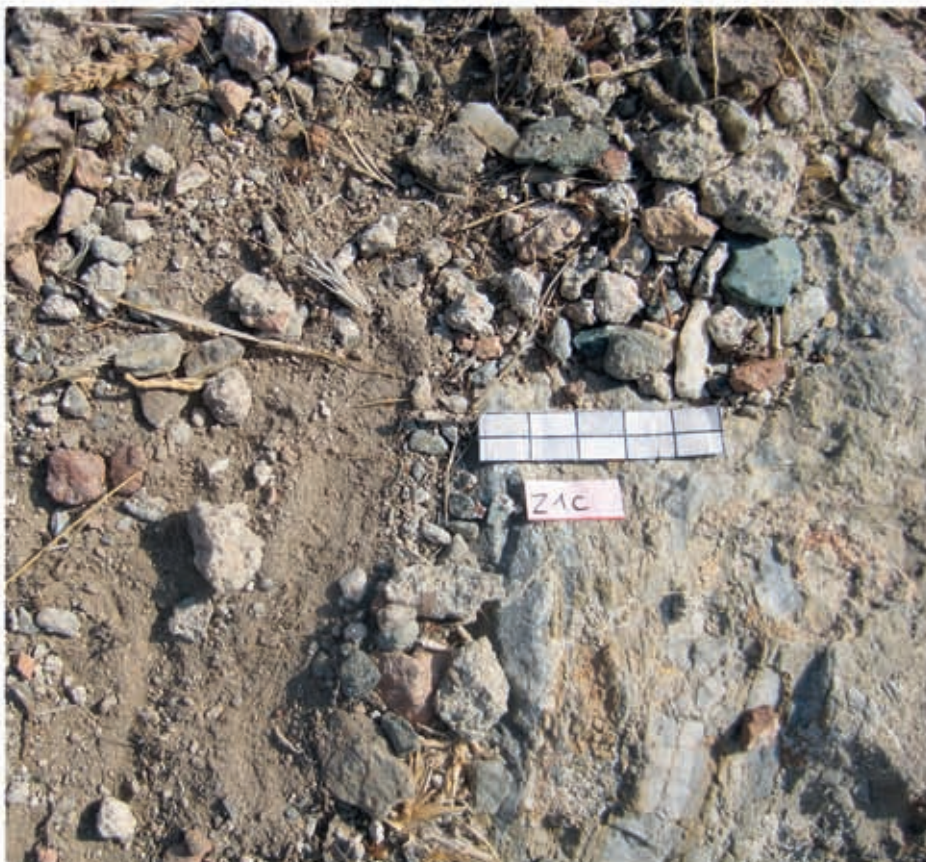
3 Horizontale Fläche der Mauerkrone der Cella-Ostwand mit Erde und biogener Besiedlung

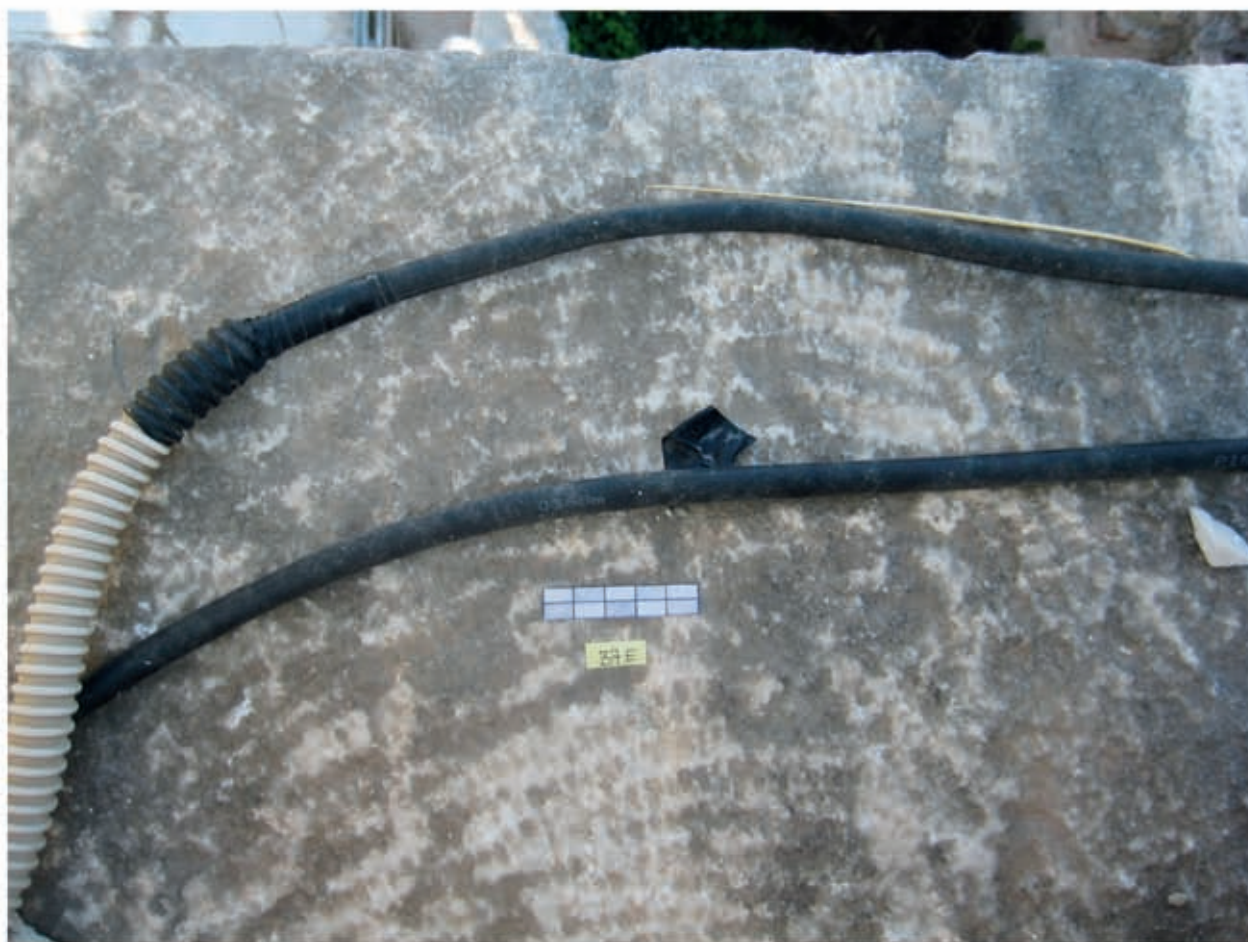
3 Freiliegende Verkabelung auf der Mauerkrone der Westwand

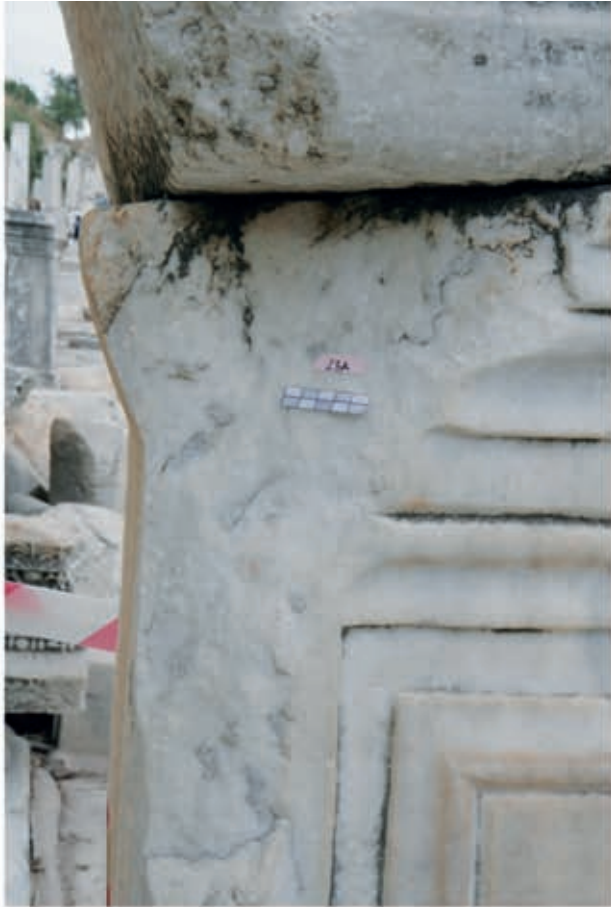
1 Großflächiger Ausbruch am Podest des Constantius (0091)

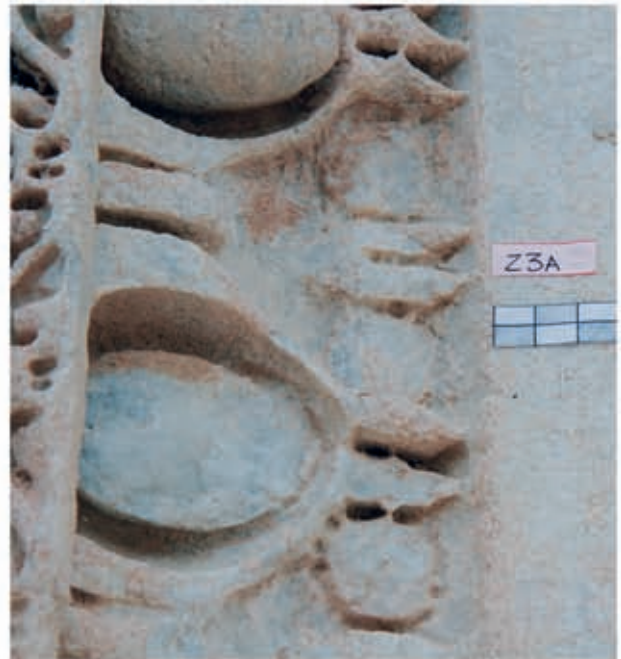
2 Kleinteilige Ausbrüche von Eier- und Perlstab im Bereich der Türrahmung, 076T

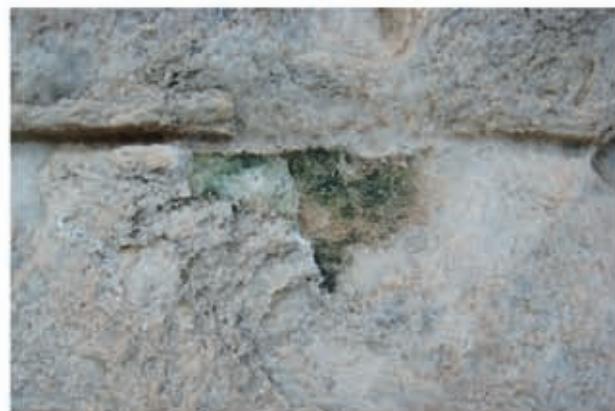
6 Cyanobakterien im gestörten Gefüge mit großen Rissweiten, **027S**, Probe HTEMP 26

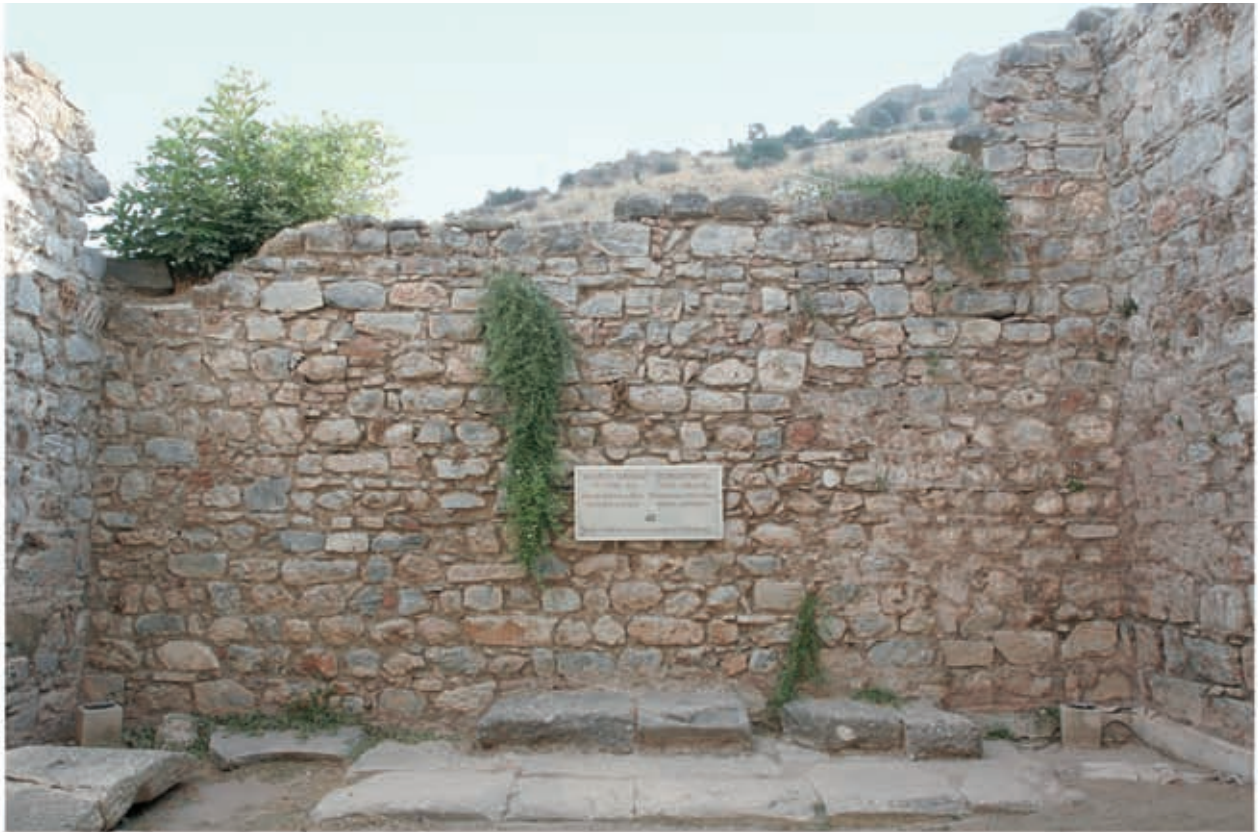
1 Wachstum höherer Pflanzen im Fugennetz des Bruchsteinmauerwerks

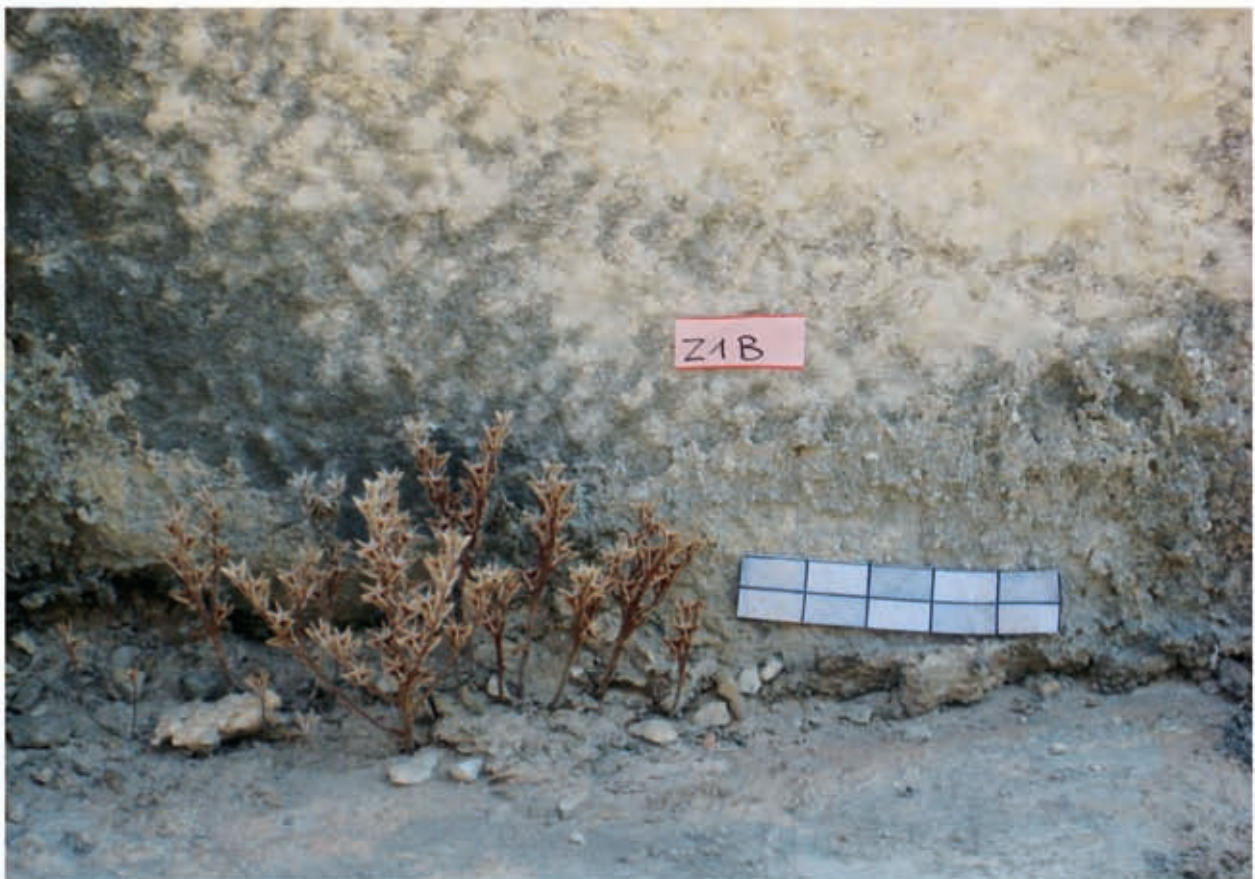
2 Pflanzenwachstum auf einer horizontalen Fläche, zurückspringender Bereich der Cella-Südwand (099D)

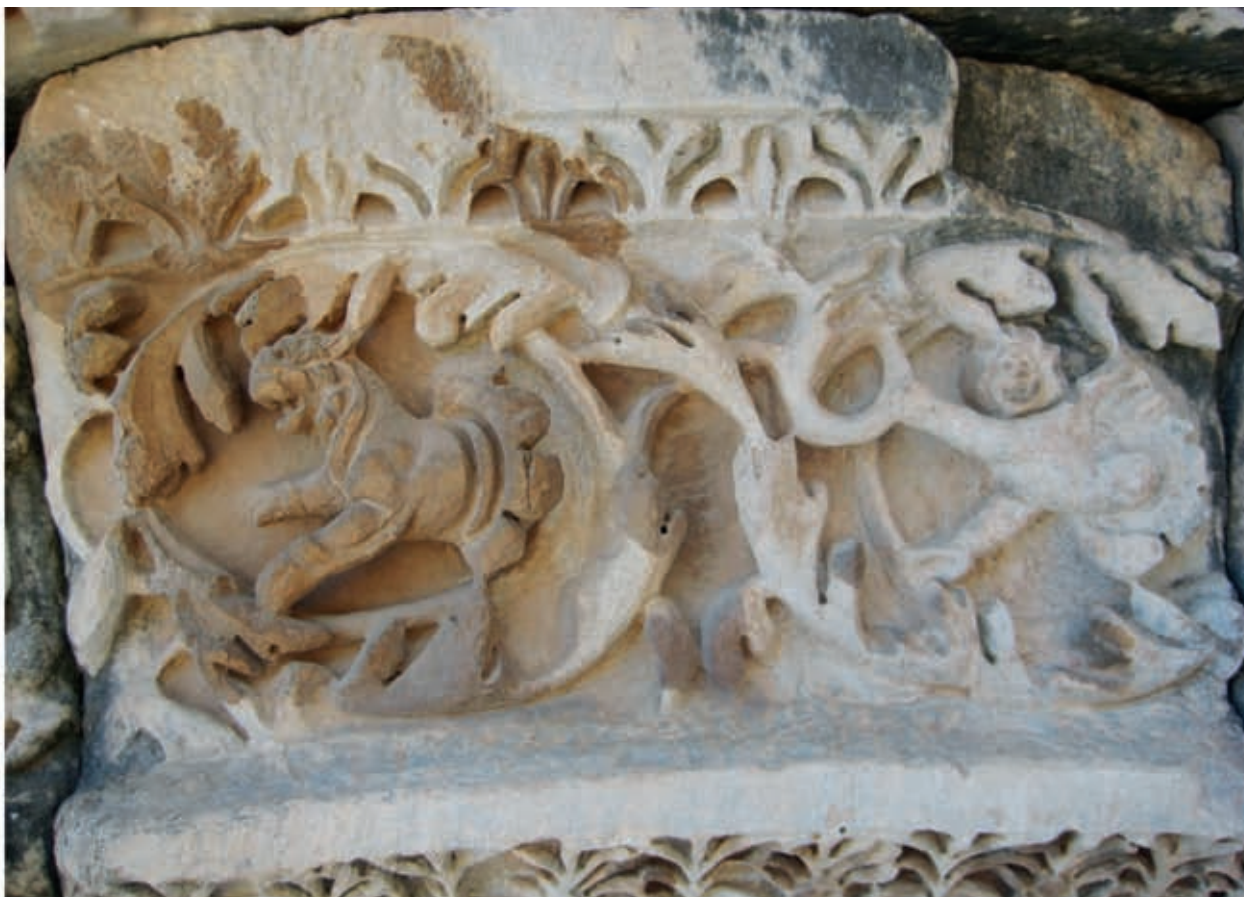
1 Rötliche Kruste im Regenschattenbereich, Frieszone des Gebälks **037AF**

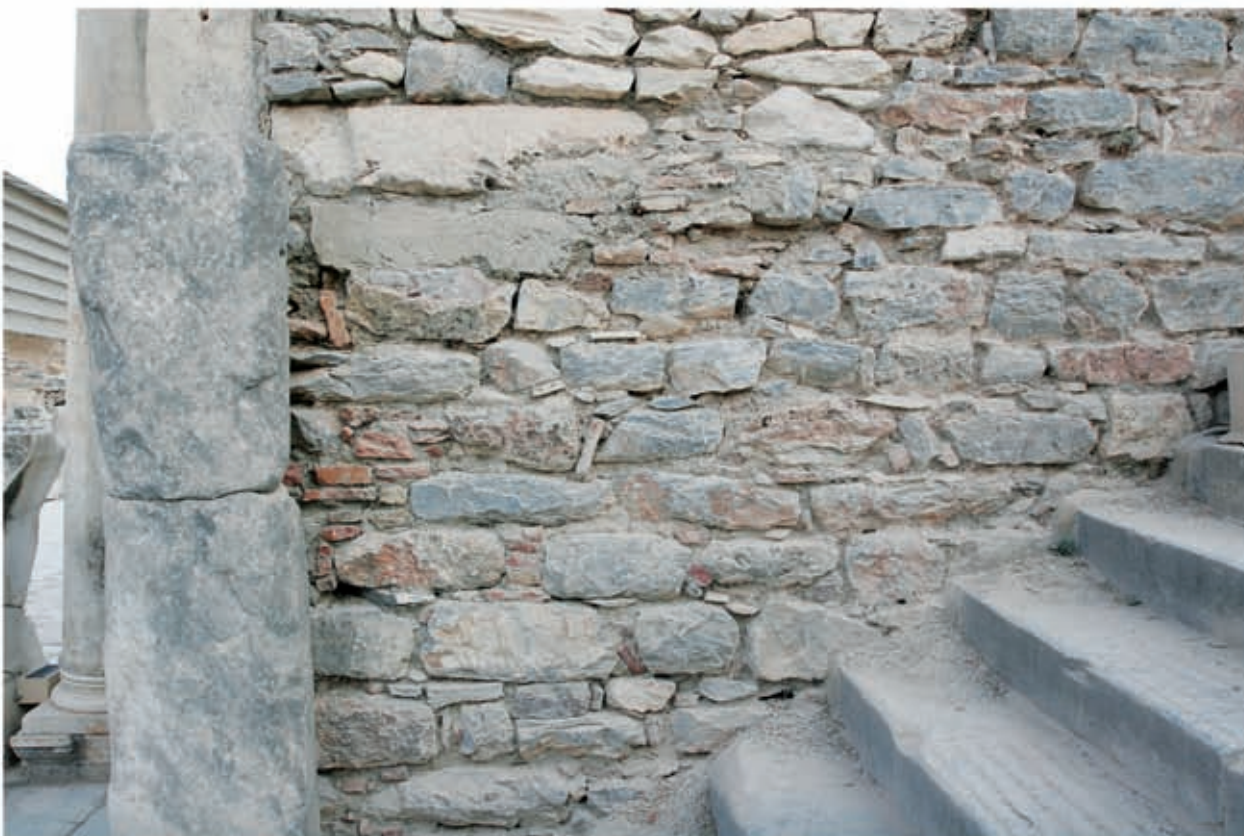
2 Erde an der Außenseite der Ostwand entlang des Treppenaufgangs zum Variusbad

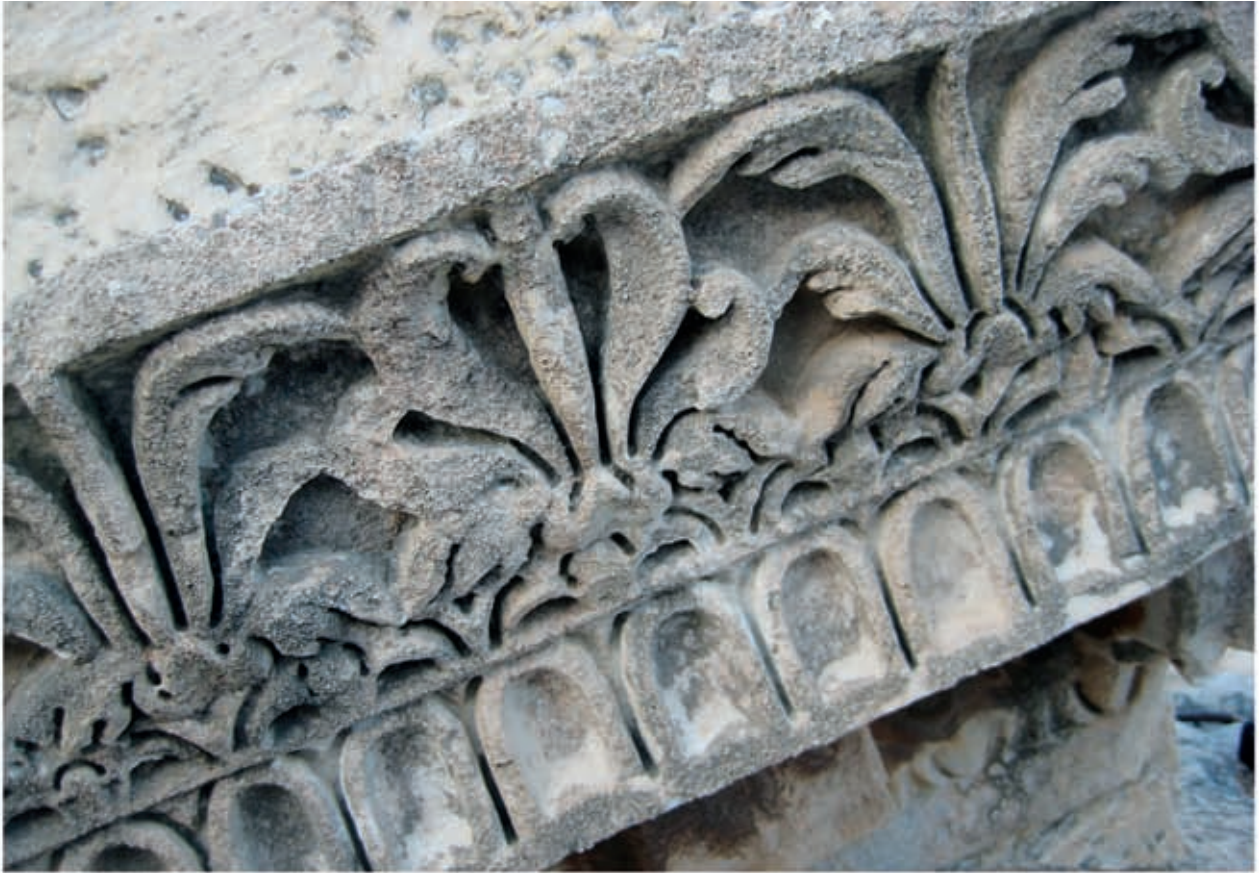
1 Rötlich braune Krustenbildung (042G)

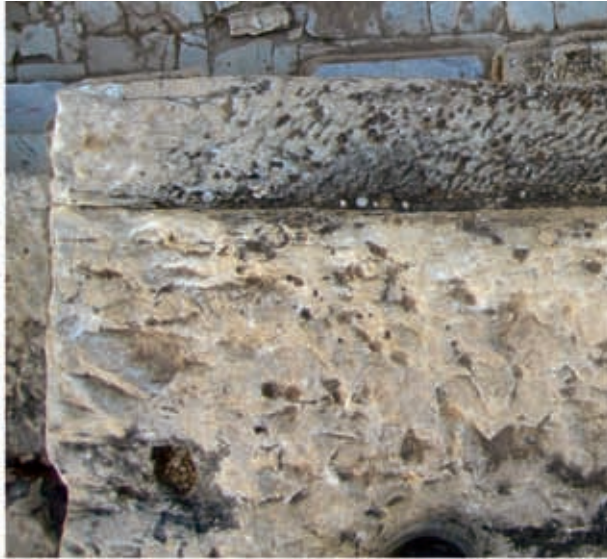
1 Gesteinsimmanente Risse an der Oberseite von **042G**

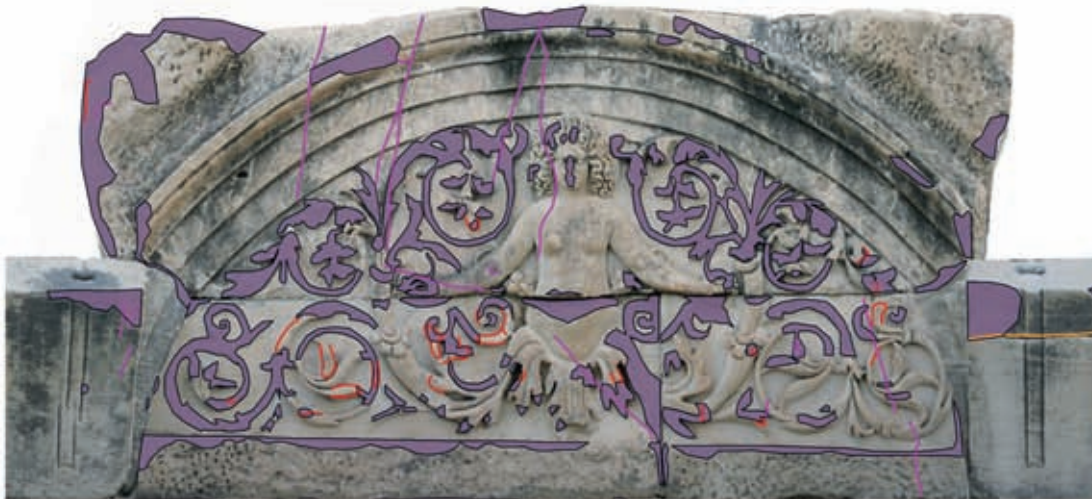
2 Tympanonrelief: gesteinsimmanente Risse (rot), Einzelrisse (magenta), Verluste an Gesteinssubstanz (violett)

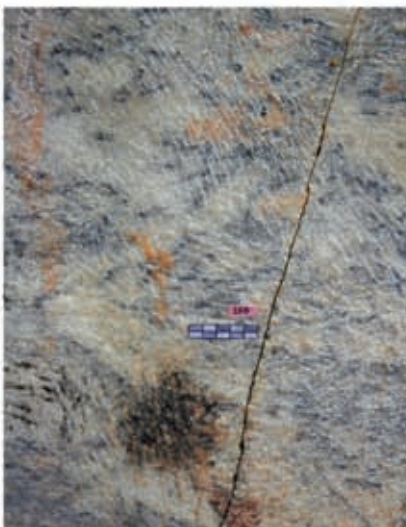
3 Postament **005I**: Einzelrisse mit klaren Grenzen

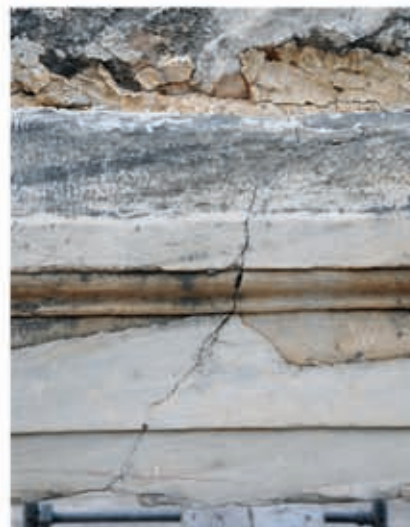
4 Architrav **040A**: vertikaler Riss in der Blockmitte

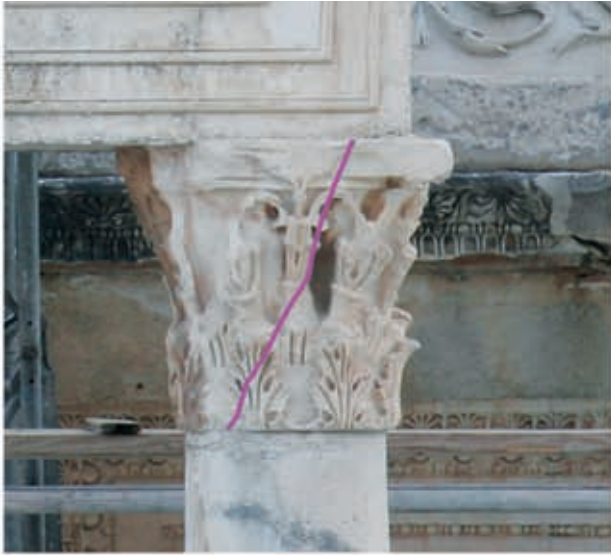
1 Kapitell **018K**: Verlauf des vorhandenen Rissystems

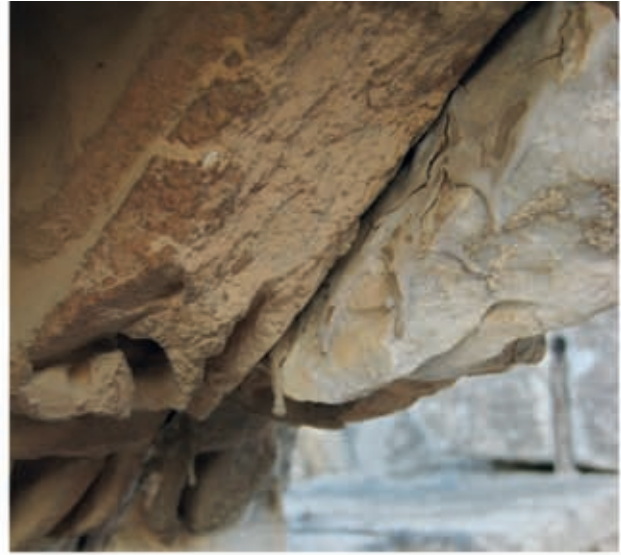
2 Geison **053G**: aus Riss geronnenes Polyesterharz

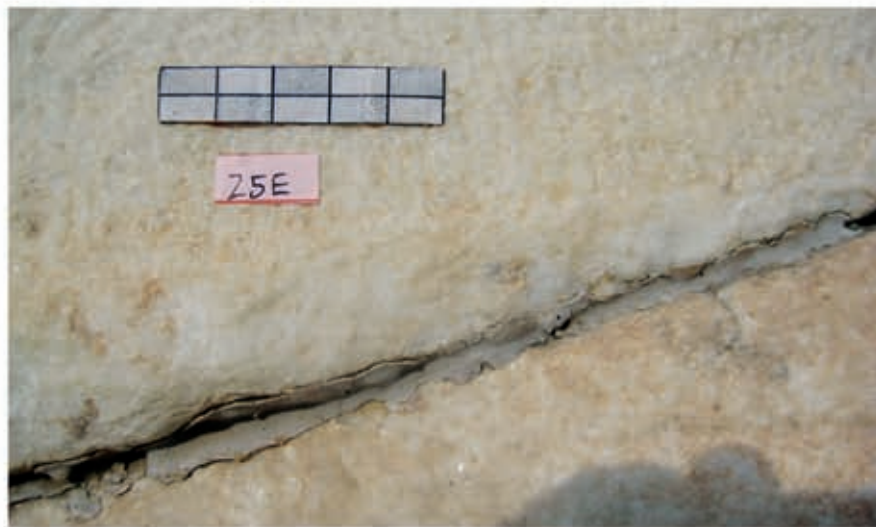
3 Postament **007I**: verklebter Riss

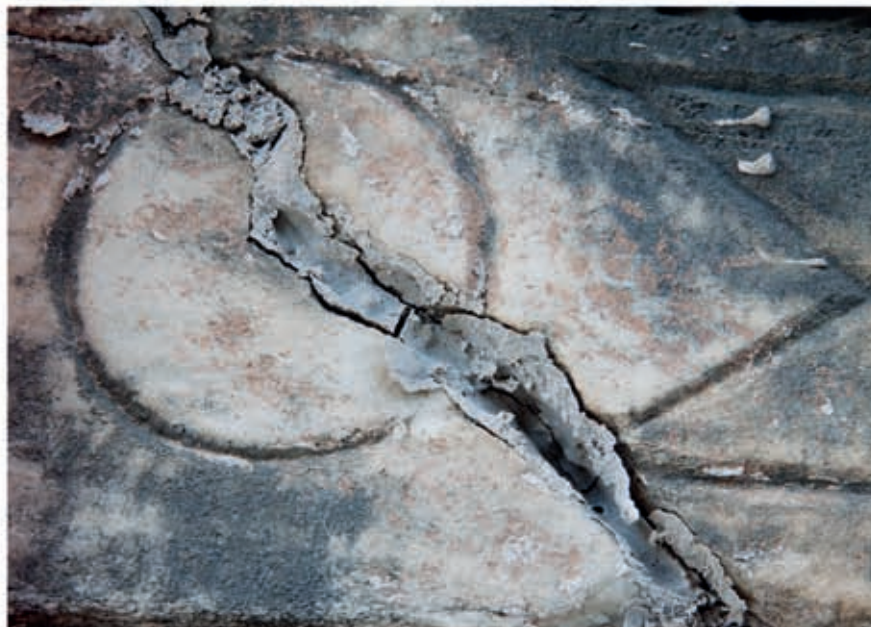
4 Architrav **040A**: verklebter Riss mit sekundärem Rissnetz der Klebung

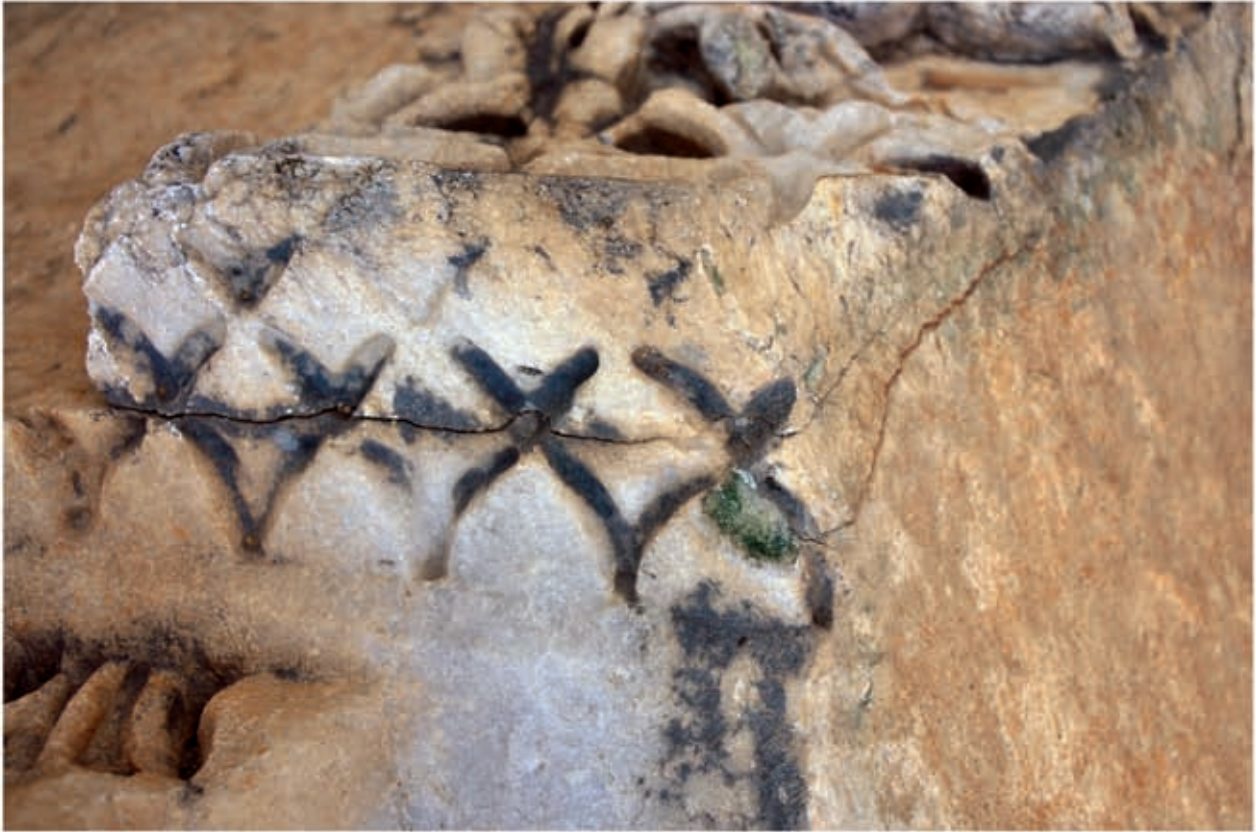
1 Schrägeison **053G**: Schollenbildung im Eckbereich

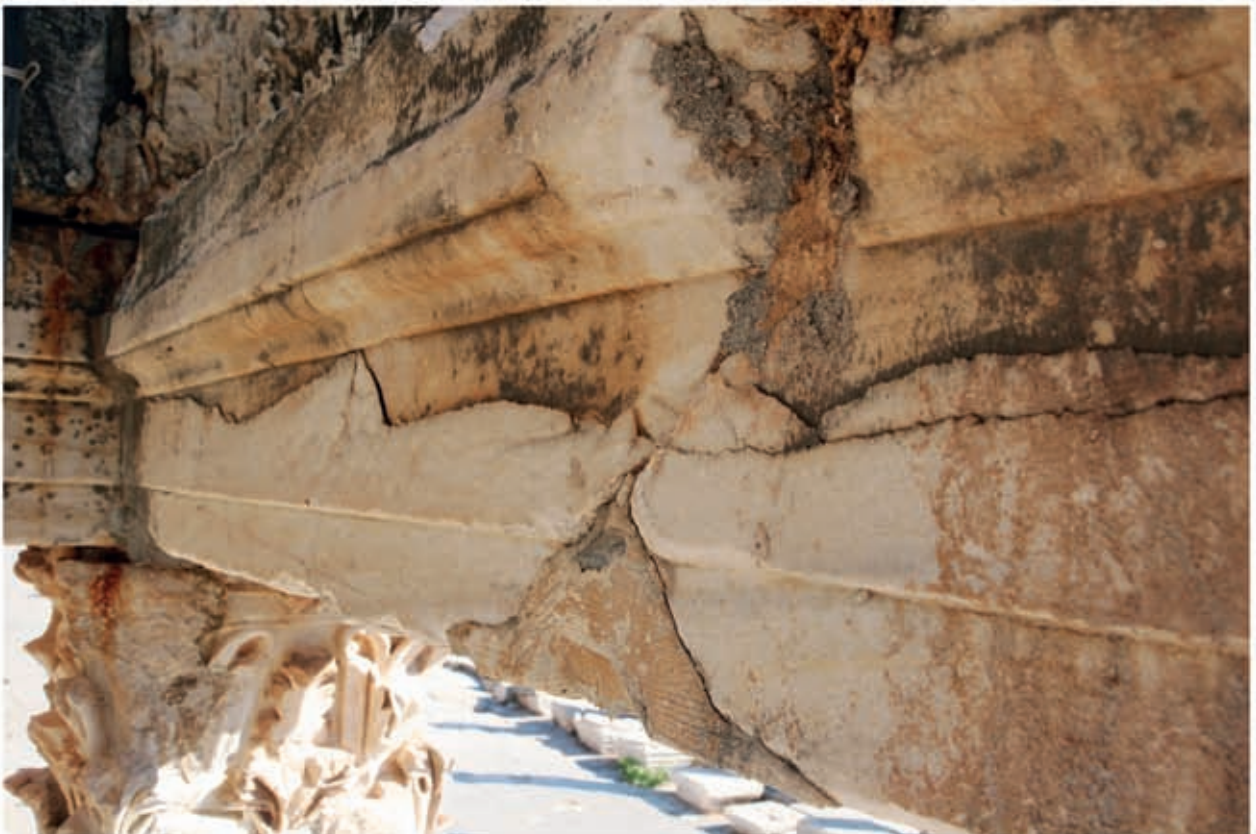
2 Architrav **040A**: Schollenbildung über die gesamte Länge

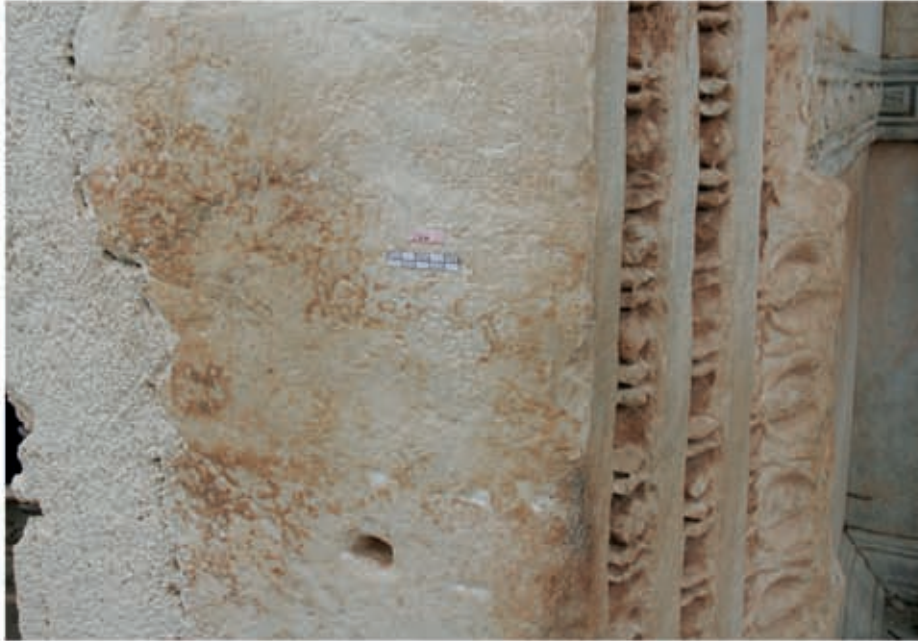
1 Türleibung: dunkle Verfärbung durch Handschweiß

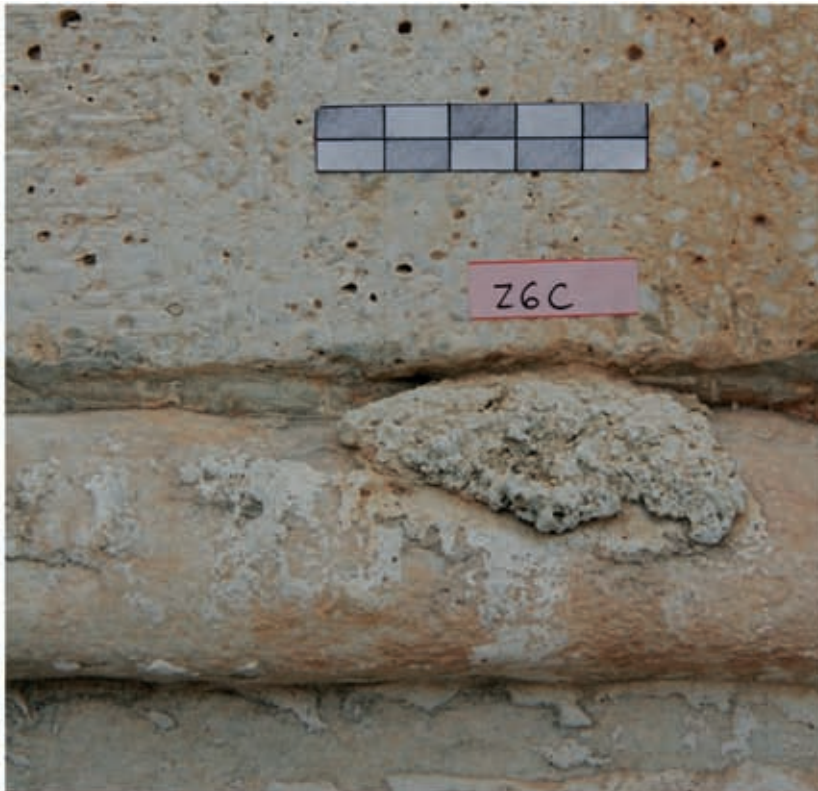
1 Mäanderband **070M**: Mörtelrest auf der Oberfläche

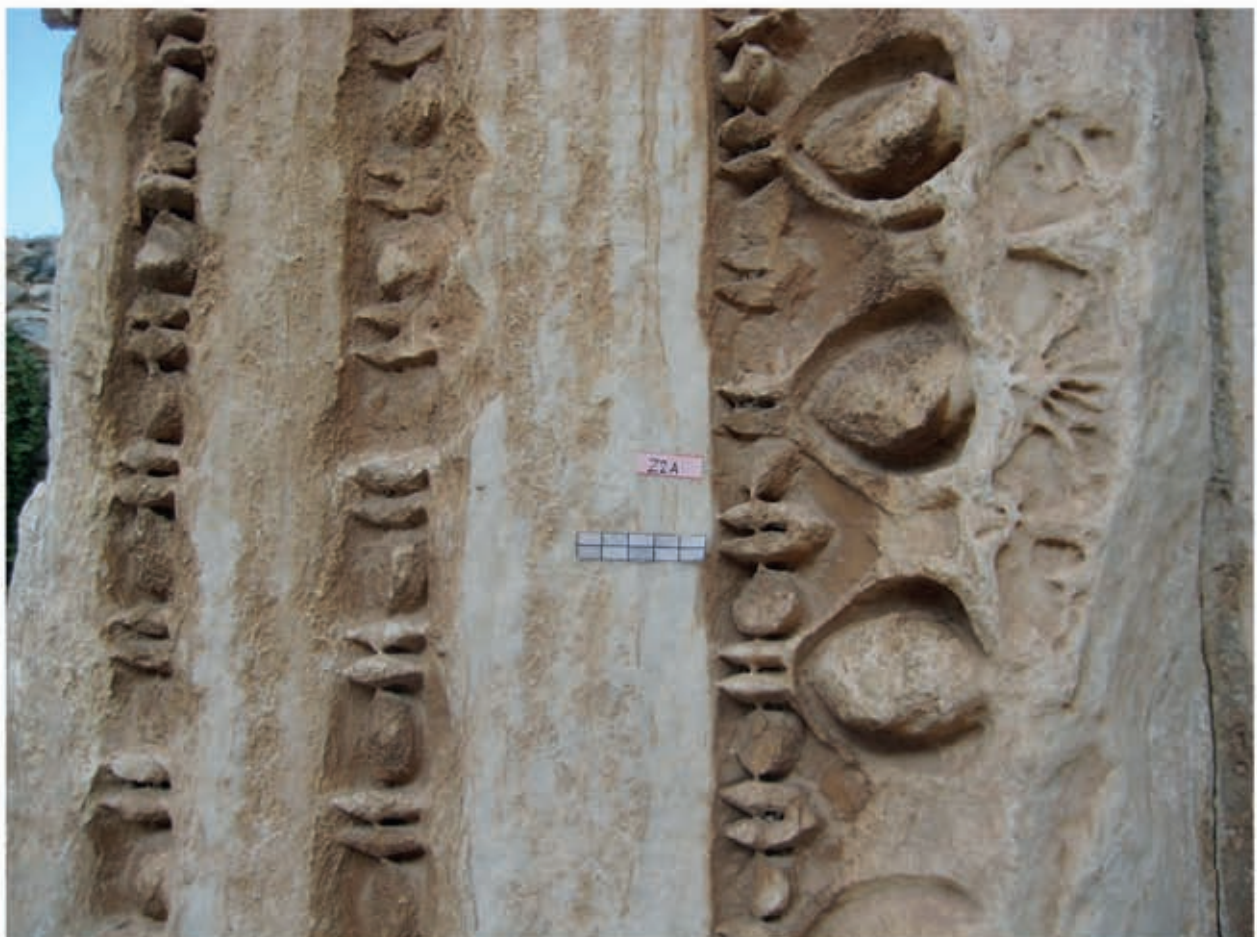
2 Türpfosten **082T**: Reste von ausgetretenem Zementleim an der Oberfläche

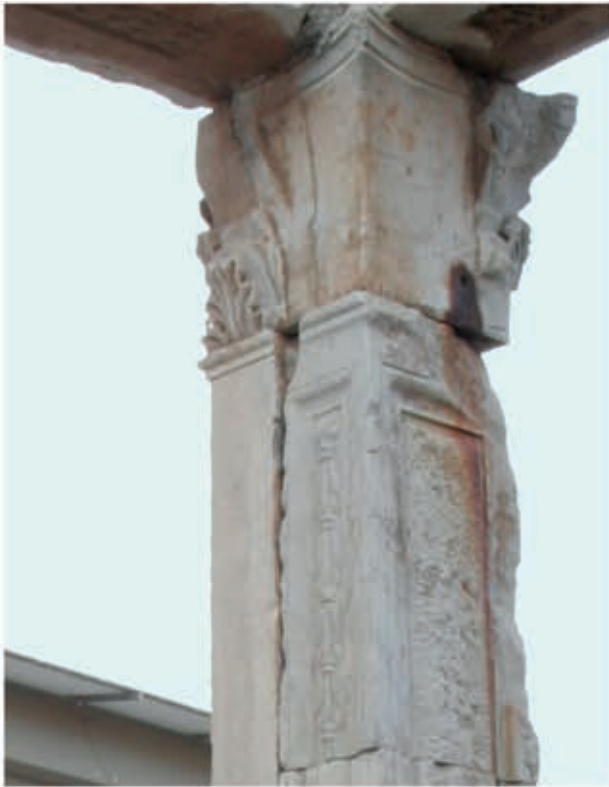
1 Kapitell **014K**, Pfeiler **010S**: Eisenverfärbung

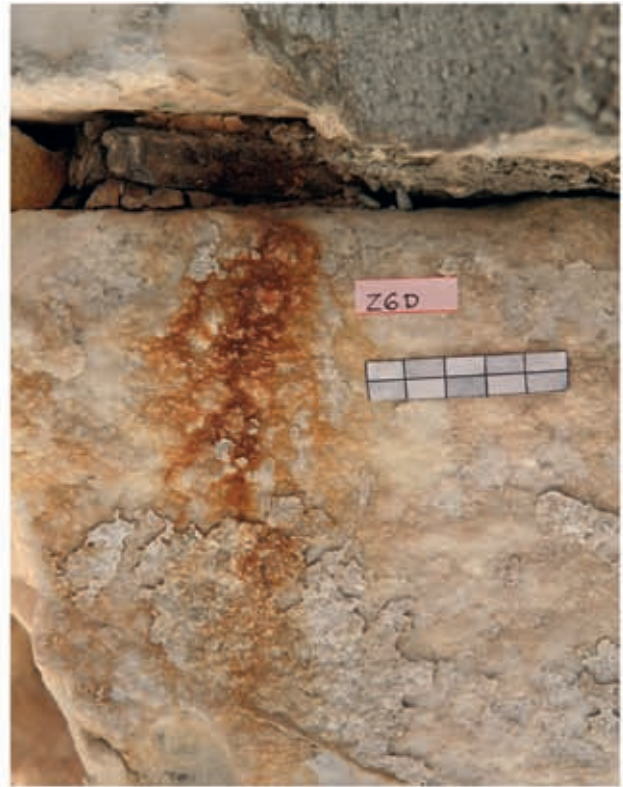
2 Kapitell **025K**: Eisen in der Lagerfuge zu **040A**

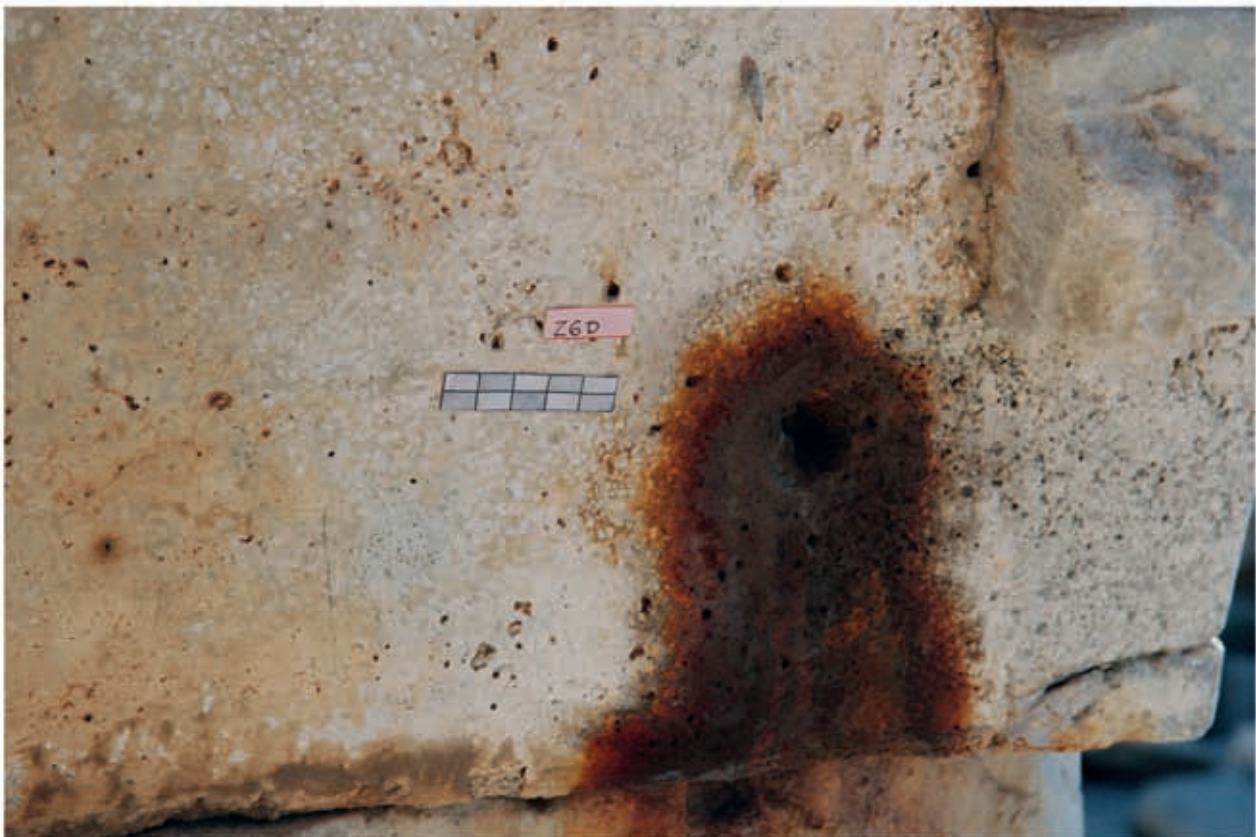
3 Kapitell **025K**: Eisenverfärbung an der Oberfläche

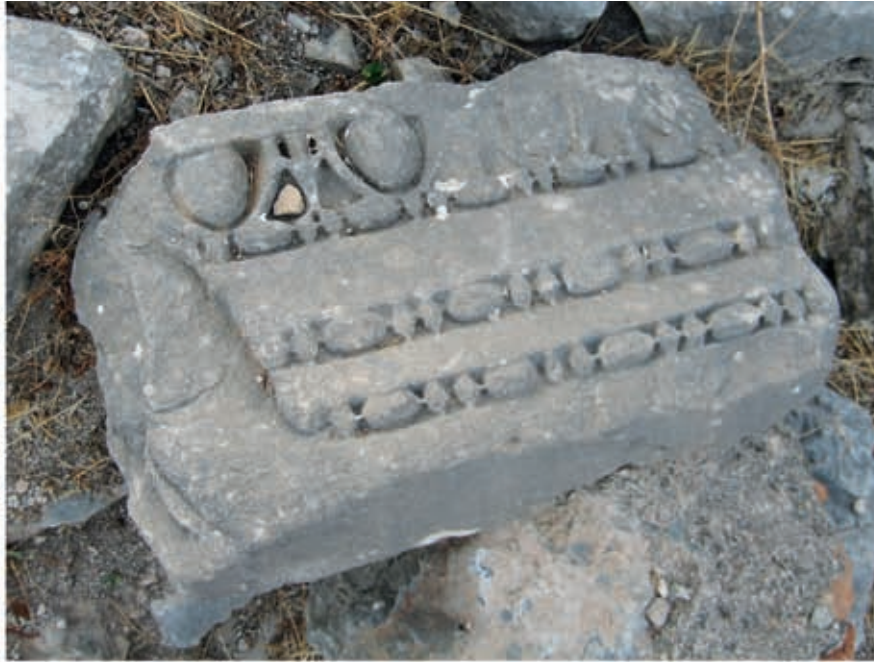
1 Frei exponierter Werkblock: deutliches Schadensbild durch Sonneneinstrahlung und Beregnung

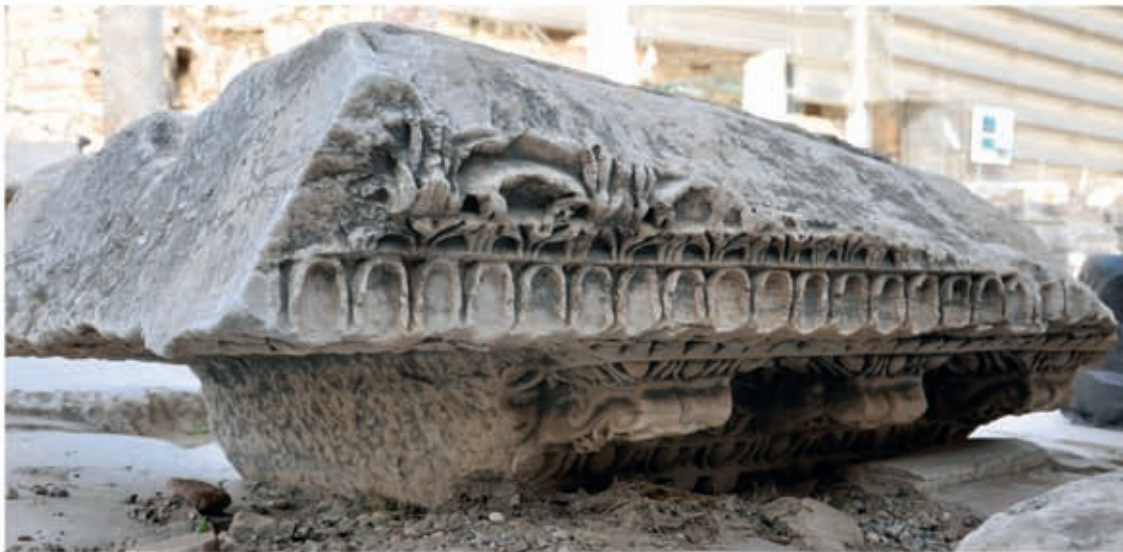
2 Schrägeison **055G** in Bodenlagerung: verstärkte Besiedlung durch Mikroorganismen und reduzierte Krustenbildung in den Regenschattenzonen
