›Hadrianstempel‹, Verlust und Entfestigung. Schnitt F

Kartierungsgrundlage, Überlagerung des Laserscans mit entzerrten Fotos

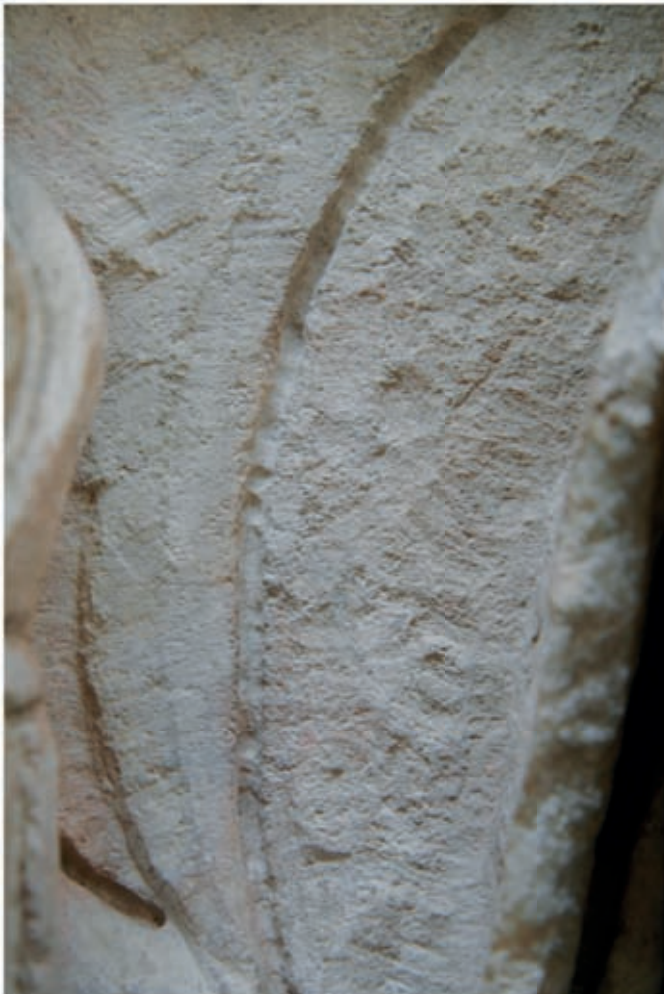
2 Friesblock mit gräulicher Auflage

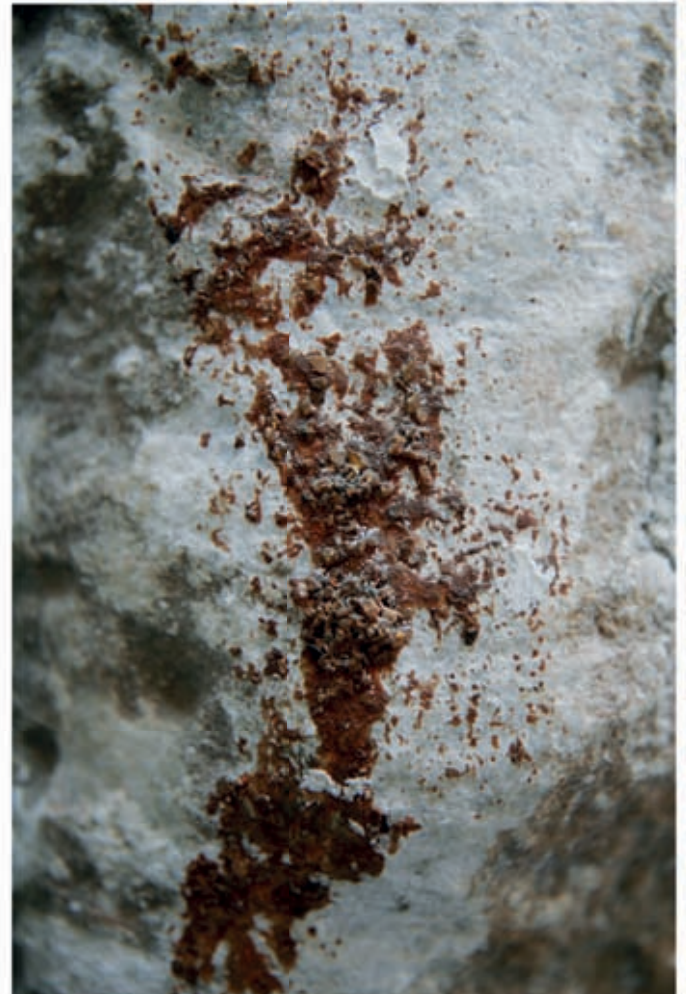
3 Verschmutzung der Friesoberfläche mit Farbe

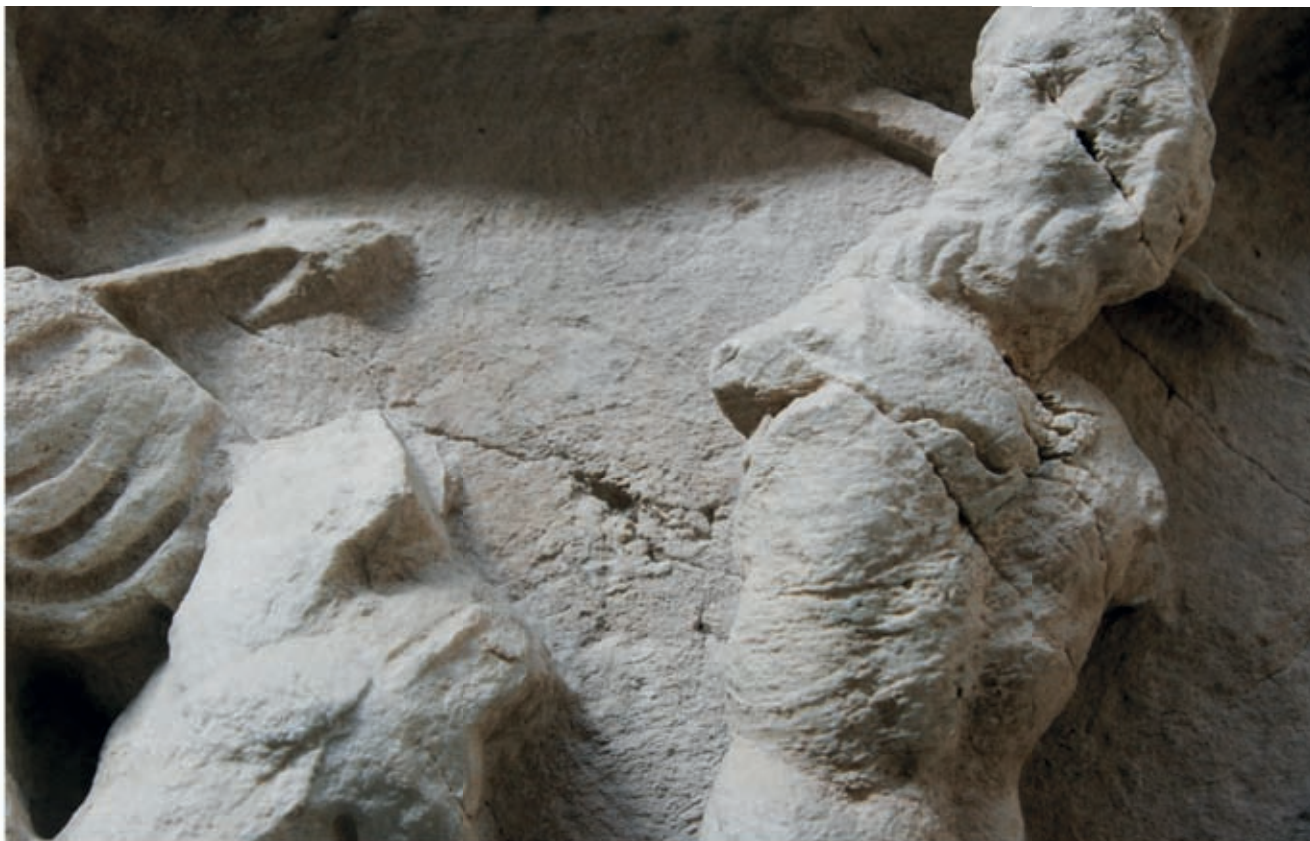
1 Detail von Friesblock **715** mit stark rückgewitterter Oberfläche

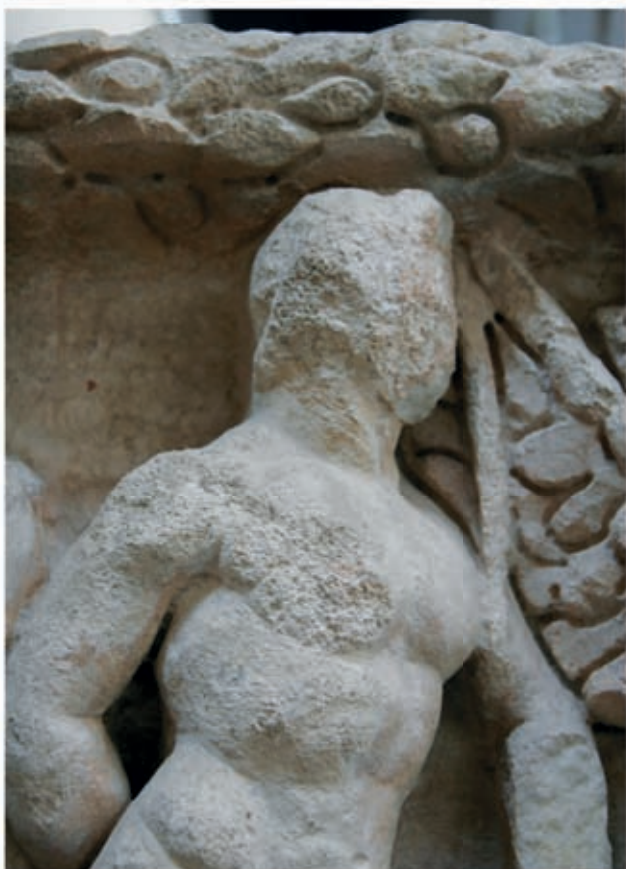
2 Detail von Friesblock **714** mit stark rückgewitterter Oberfläche

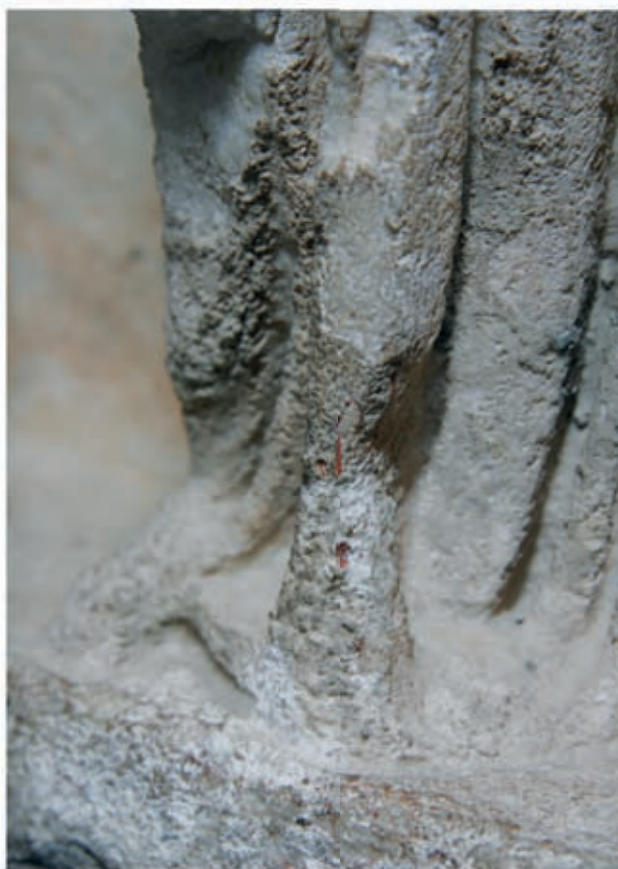
3 Detail eines Fußpaares von Friesblock **716**: rot gefärbte Schicht unterhalb der historischen Krustenbildung

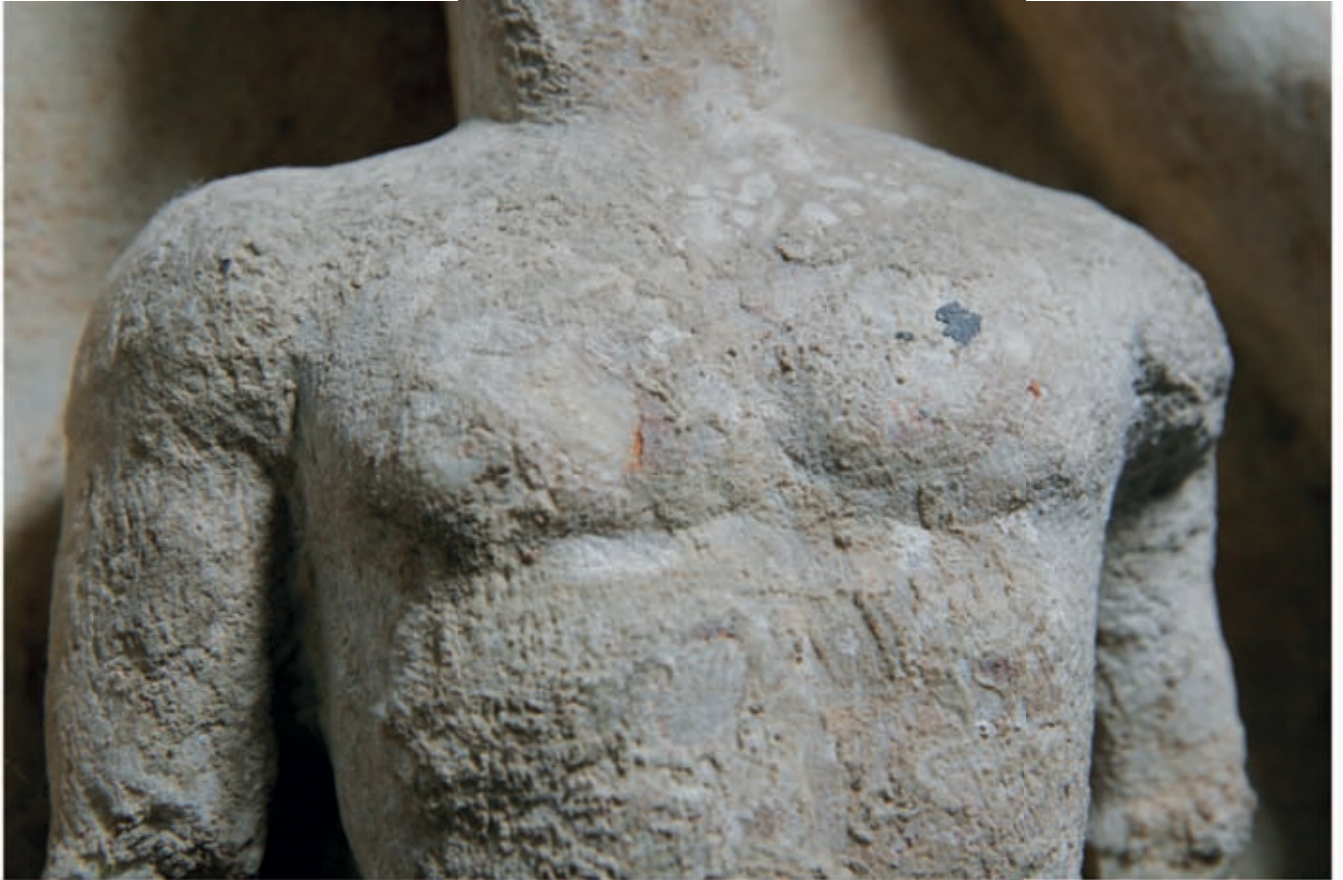
1 Detail der Oberfläche von Friesblock **716** mit einer mehrschichtigen historischen Krustenbildung

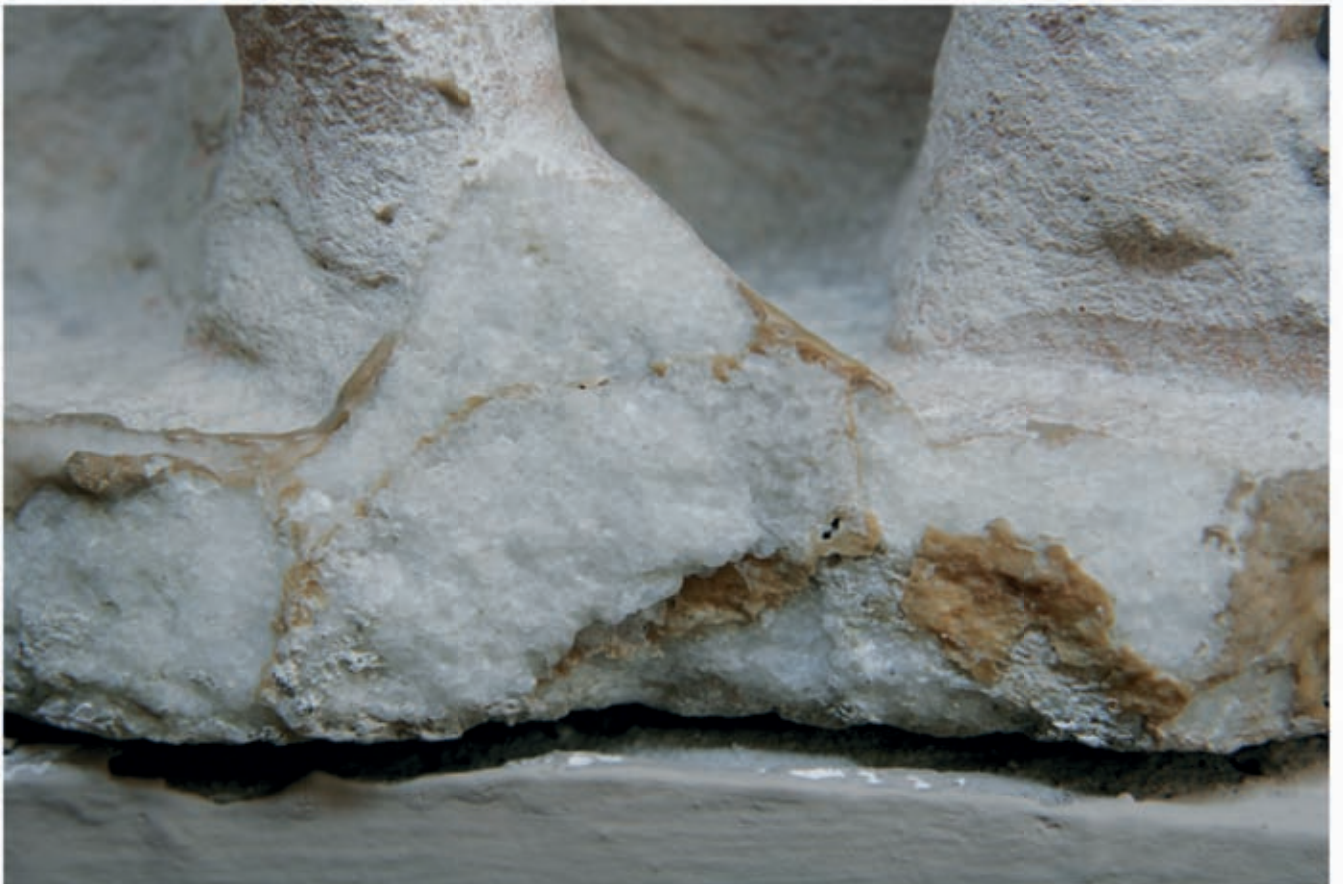
2 Ausbruch an der Unterkante von Friesblock **714** im Bereich einer Verklebung für den Wiederaufbau

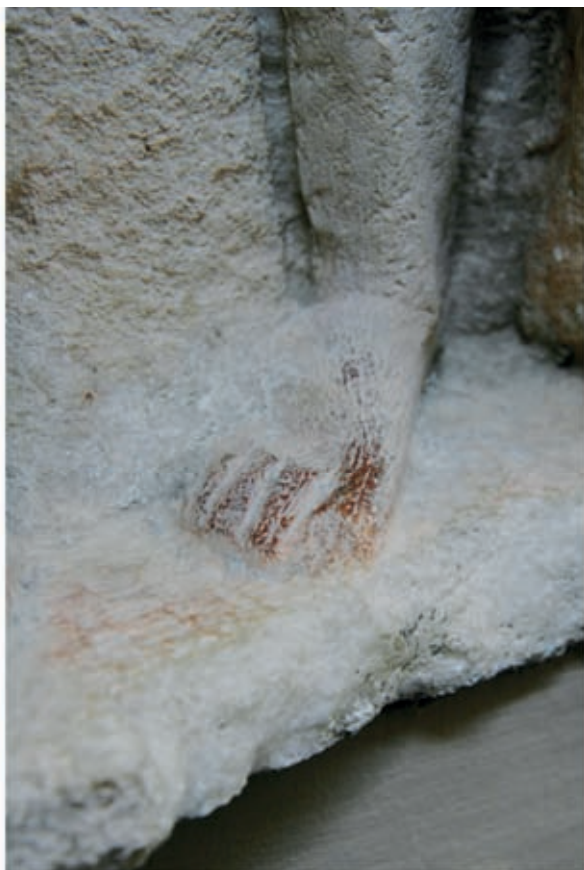
1 Friesblock 713: Verfärbung durch Handschweiß

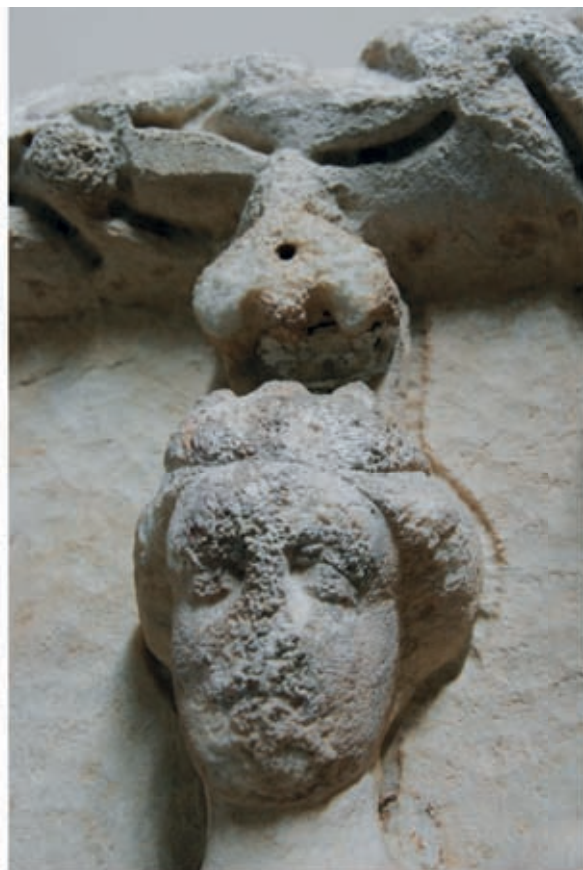
2 Kopf einer Gottheit von Friesblock 716:  
Substanzverlust durch die Berührung von Besuchern

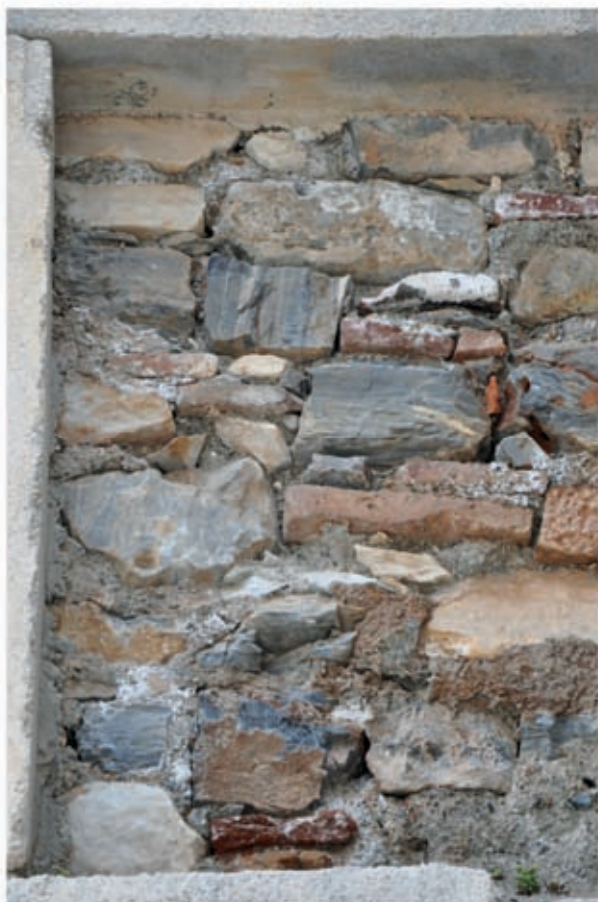
3 Schadsalze am rekonstruierten Bruchsteinmauerwerk

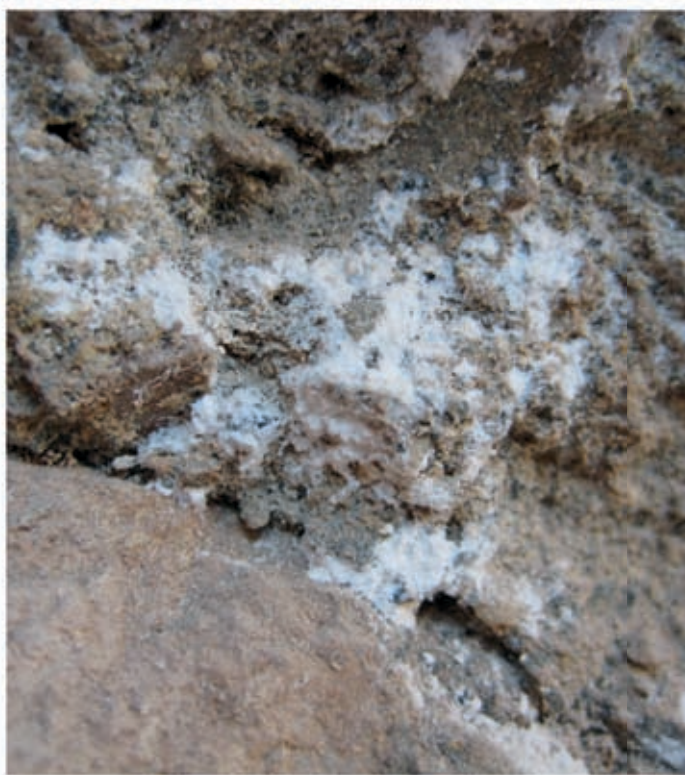
4 Detailaufnahme der Schadsalze

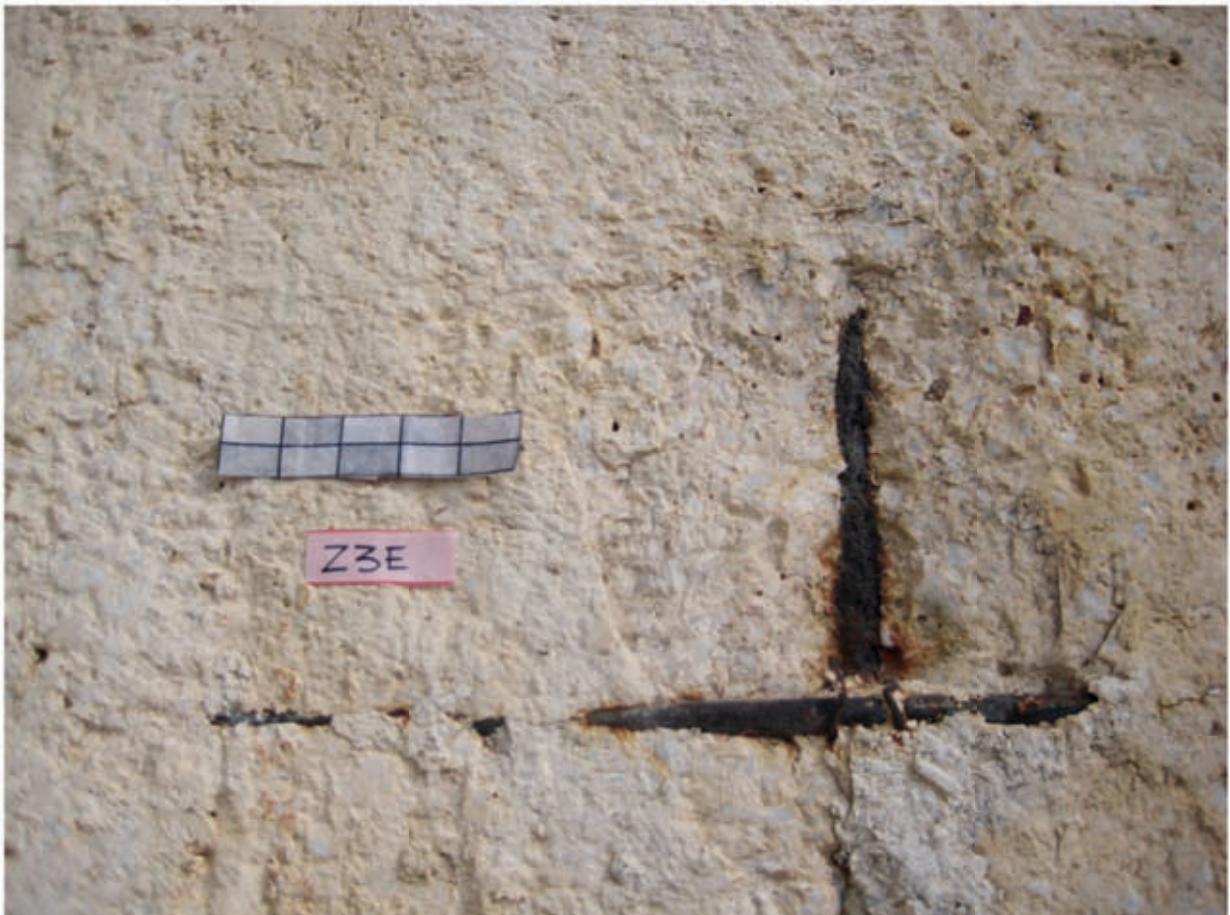
- 2 Orthostat 0680e: die Bewehrung ist während des Gussvorgangs verrutscht und befindet sich unmittelbar unterhalb der Oberfläche

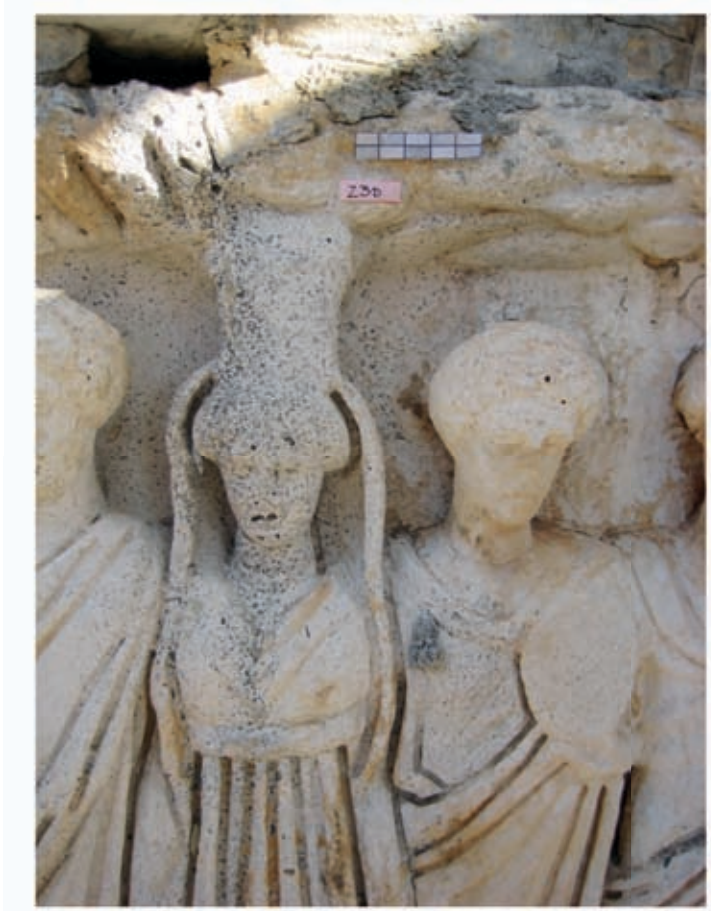
1 Auswaschung, Verlust der Zementhaut durch abfließendes Regenwasser an Relief **088Re**

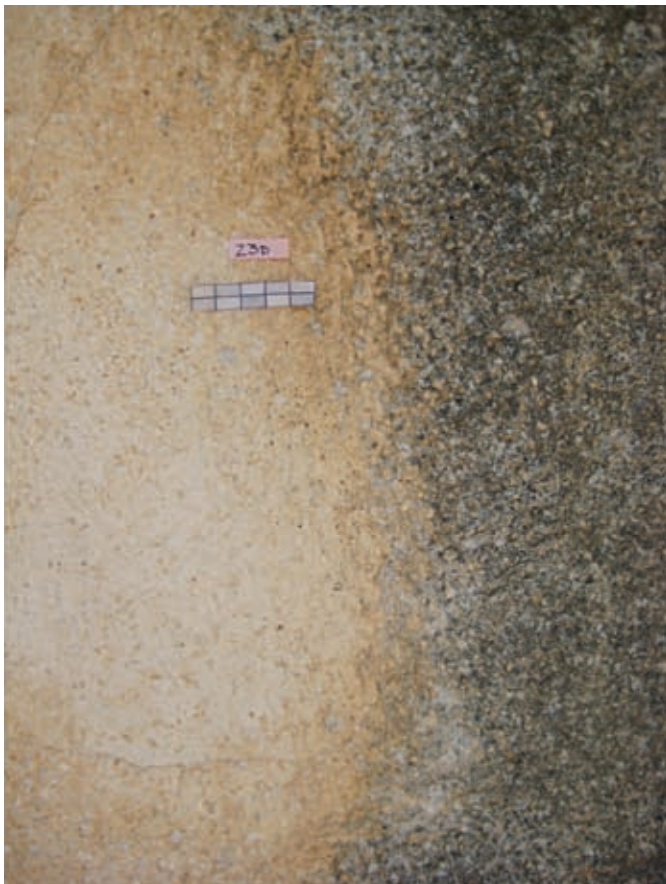
2 Auswaschung (dunkel) in Kontrast zu einer ursprünglichen Oberfläche

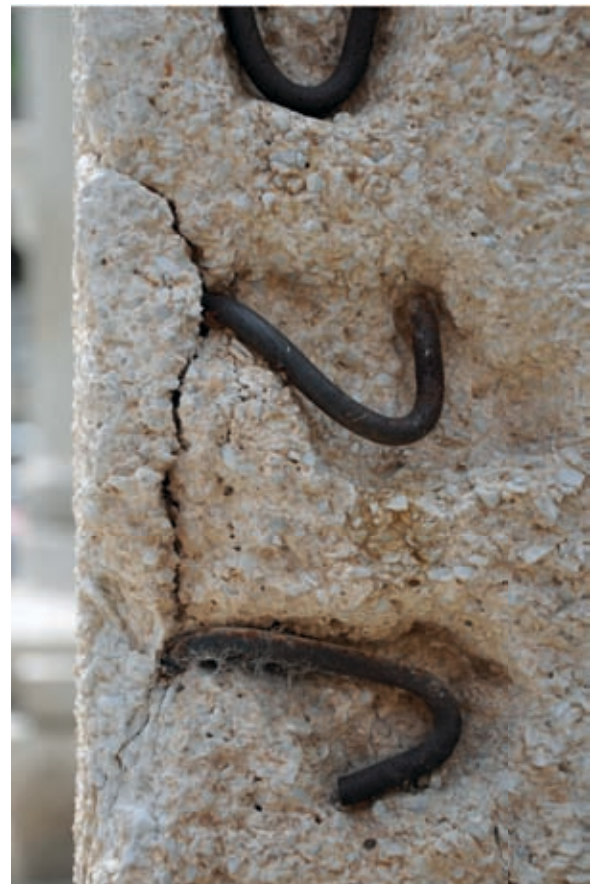
3 Ausbrüche des Betons aufgrund oberflächennaher Bewehrungen
