# Einblicke in restauratorische Befundungen und Bauvorhaben an Hoffmann-Villen in Wien

## Villa Ast auf der Hohen Warte

### Villa Bernatzik in der Springsiedelgasse

## Villenkolonie Kaasgraben

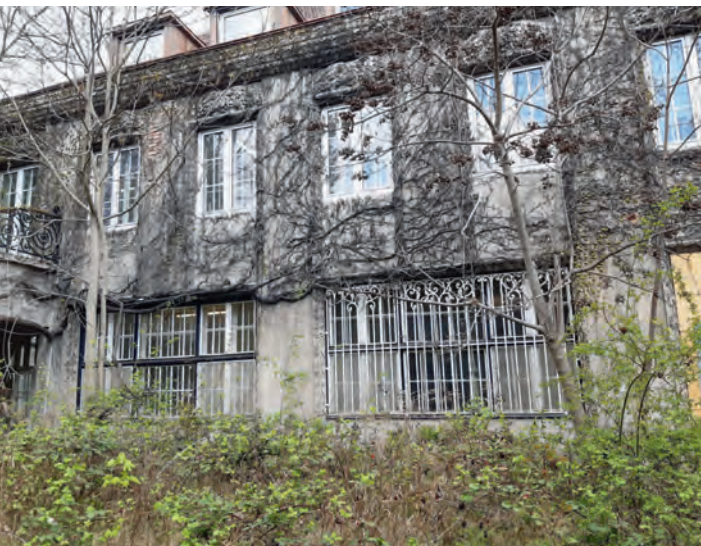
An der Südfassade, zum Garten mit Wasserbassin hin, musste der Bewuchs entfernt werden, da eine Fassadenrestaurierung mit Bewuchs leider nicht möglich ist. Unter anderem wurden die vorgewölbten floralen Reliefs freigelegt und restauratorisch behandelt. Das MAK Wien besitzt einige der Modelle, nach denen die Zierteile an den Fassaden einst gegossen wurden. Auch nach 111 Jahren sehen die Güsse noch wunderbar fein

Abb. 2: Villa Ast, Südfassade vor Beginn der Bauarbeiten, Frühling 2021

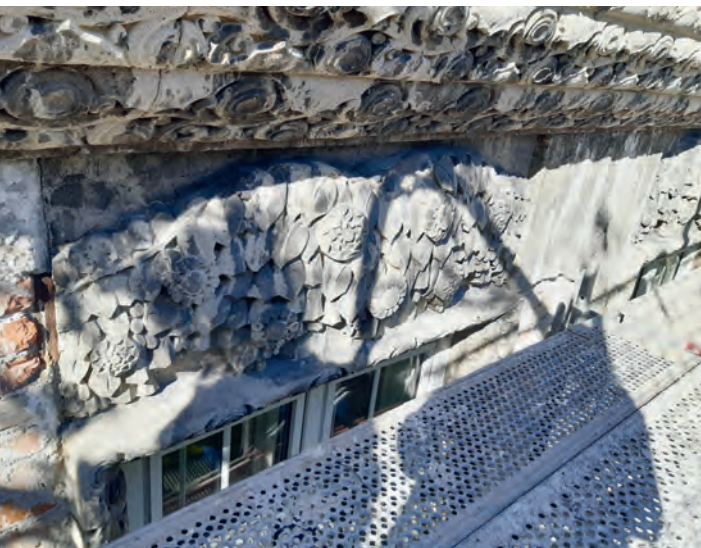
In der restauratorischen Befundung der jüngsten Arbeiten wurde festgehalten (Textausschnitte): „Die Zierteile der Fassaden bestehen aus steinmetzmäßig bearbeitetem, zementgebundenem Kunststeinguss (und meint historisch den Beton). Sie weisen wenige Fehlstellen und Risse auf. Die Oberfläche ist durch Verwitterung etwas aufgeraut. [...] Die Fassadenflächen mit Kanneluren bestehen aus Kalk-Zementputz, sind durch die Verwitterung ausgewaschen bzw. abgewittert und durch den Bewuchs abgeschert oder hinterwandert, sie weisen stellenweise Hohllagen und Fehlstellen auf.“<sup>42</sup> Materialtechnische Untersuchungen hinsichtlich der Zusammensetzung des Kunststeins und der Mörtel

aus und ein Nachguss war nicht erforderlich (Abb. 2 und 3)!

Abb. 3: Villa Ast, Südfassade, Detail im Bereich des Traufgesimses und der reliefierten Fensterrahmen aus Kunststeinguss nach Entfernung des Bewuchses, Herbst 2021

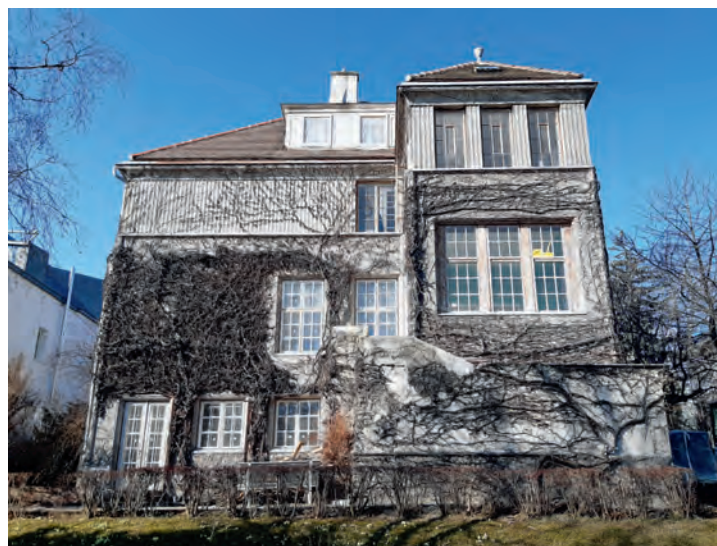
Abb. 4: Villa Bernatzik, Gartenansicht während der Fenstersanierungsarbeiten mit den unterschiedlichen Fenstertypen, Frühjahr 2022

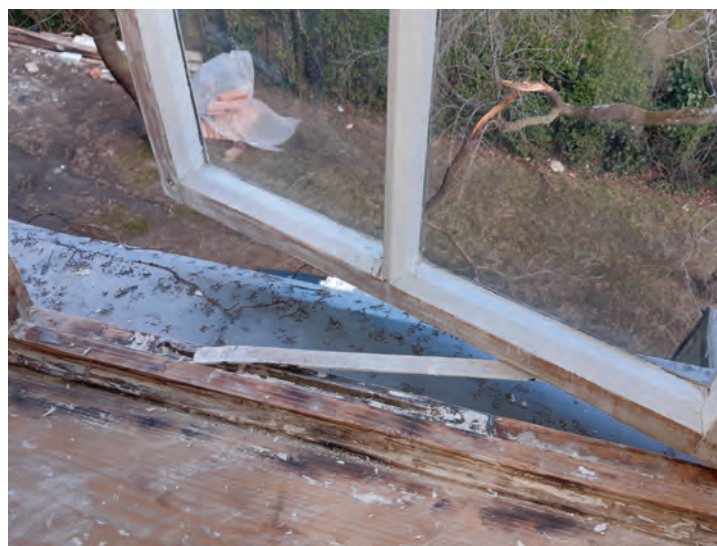
Eine Besonderheit stellen die Fenster der Veranda dar: Seitlich handelt es sich um Drehflügel, an der Hauptfront um Schiebefenster. Es sind Einfachfenster aus Lärchenholz, ansonsten handelt es sich im Haus um Kastenfenster. Die Flügelfeststeller der Drehflügel sind keine simplen Aufspreizstangen, sondern im Falz verdeckte schienengeführte Flacheisen. Sie waren größtenteils verbogen und dick lackiert, wurden aber wieder instand gesetzt (Abb. 4 und 5).

Abb. 5: Villa Bernatzik, im Falz des Fensterrahmens verdeckter Flügelfeststeller während der Sanierungsarbeiten, Frühjahr 2022

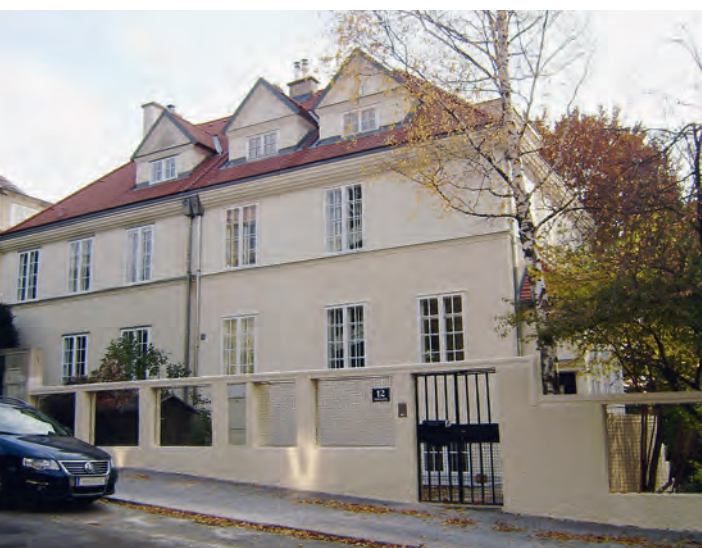
Maßnahmen an den Villen zeigten, dass eine Fassadeninstandsetzung unkompliziert sein kann, wenn es ein Vorbild gibt. Die Fassade eines Doppelhauses sollte im Jahr 2010 instand gesetzt werden: Die Fassade des benachbarten Hauses wies eine nachahmenswerte Sanierung auf, die rund zehn Jahre zuvor schon erfolgreich in Abstimmung mit dem Denkmalamt durchgeführt worden war. Bei der rechten Haushälfte orientierte man sich daher am linken Nachbarhaus (Abb. 6).

Abb. 6: Villenkolonie Kaasgraben, links Suttingergasse 14 (Fassaden 2001 renoviert) und rechts Suttingergasse 12 (Fassaden 2010 renoviert)

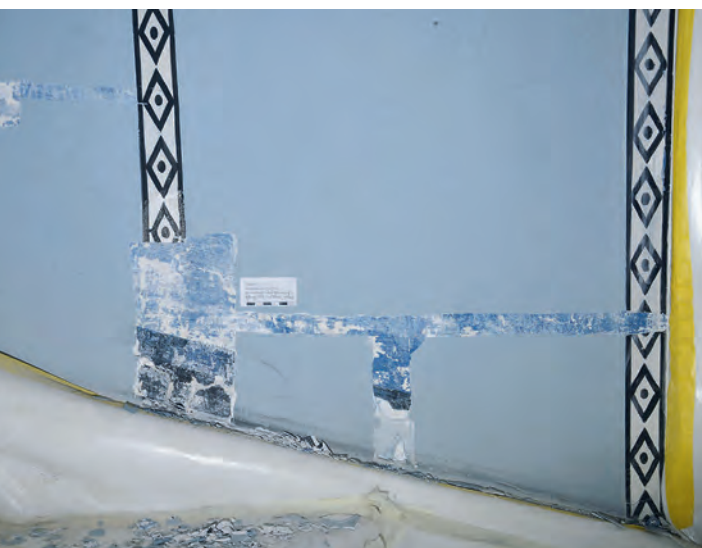
Abb. 7: Villenkolonie Kaasgraben, Detailfoto der restauratorischen Befundung der Wände des Stiegenhauses

Zum Beispiel befand sich im Stiegenhaus zur Zeit der Befundung ein hellblauer Grund mit schwarz-weißen aufgemalten Bändern. War das nach einem Vorbild gemalt? Wenn ja, wurde dieses sehr frei interpretiert. Die Befundung der Erstfassung zeigte einen dunkelblauen bauzeitlichen Grund und einen schwarzen Sockelstreifen, aber keine Musterung (Abb. 7).

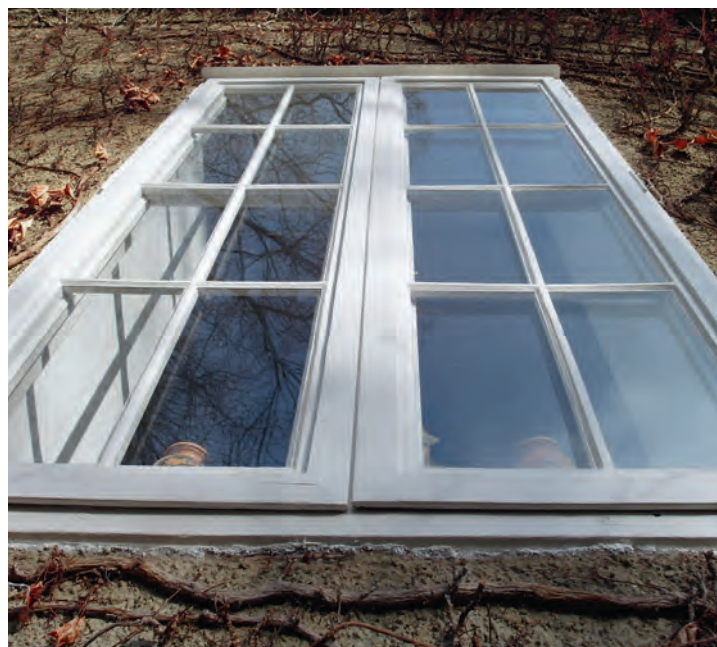
Die großen, äußeren Flügel sind kleinteilig versprosst, die kleineren Innenflügel haben nur eine horizontale Sprosse. Zu Reinigungszwecken des Fensterzwischenraums kann man die Innenflügel öffnen, da sie mit Bändern und Einstemmriegel versehen sind. Es handelt sich also um einen direkten Vorreiter des Verbundfensters und somit des Isolierglasfensters – zwei Glasebenen sind fix miteinander verbunden. Dennoch: Manche Fensterflügel waren arg verzogen und undicht, die Beschichtungen teilweise bis auf das Holz abgewittert, Griffe verbogen und Beschläge behelfsmäßig repariert oder ergänzt.

Abb. 8: Villenkolonie Kaasgraben, Detailfoto des fertig restaurierten Musterfensters, 2015

Um die Sanierungsvorschläge des Restaurators zu erproben und die Bauherrschaft endgültig vom Fenstertausch abzubringen, wurde im Jahr 2015 ein typisches Fenster (also mit Verbundflügeln) als Muster restauriert. Nach diesem Versuch wurde die denkmalgerechte Instandsetzung in Angriff genommen. Holzreparatur, Beschichtung mit Leinölanstrich und Gängigmachen bzw. Reparatur der Beschläge waren die wesentlichsten Maßnahmen. Gegen die Zugluft wurden Silikonhohlprofil dichtungen eingeklebt, angepasst an die sogenannte Falzluft (Abb. 8).
