# Die Restaurierungsgeschichte der Triumphsäulen der Wiener Karlskirche

## *The restoration history of the triumphal columns of Karlskirche in Vienna*

*The restoration of the right (west) triumphal column of Karlskirche in Vienna, which began in 2024, prompted a comprehensive reappraisal of the restoration history of the two columns, which were created around 1730. The work involved examining archival sources and thoroughly analyzing the stone surfaces, the copper eagle and crown, and the wooden elements of the lantern. The restorative and scientific examinations performed to accompany the ongoing work offered insight into an almost 300-year-old construction history and helped to characterize previously undated restoration phases and establish connections between reworkings of stone and metal surfaces. A total of eight restoration phases for the stone surfaces of the right column and at least six gildings for the eagle sculptures have been verified.*

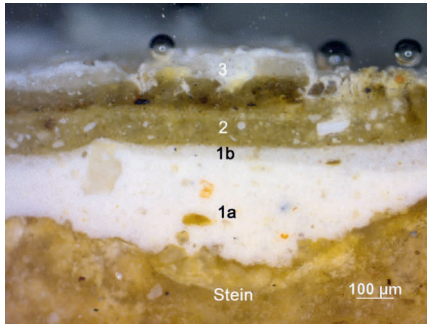
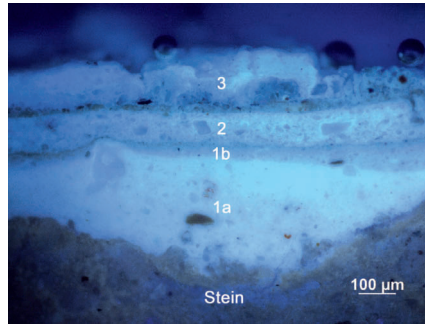
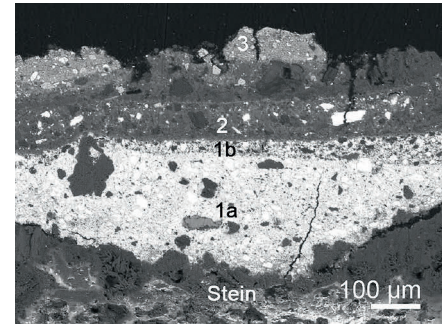
Abb. 1a: Früheste nachweisbare Farbanstriche (1a und 1b) auf der rechten Säule, Querschliff im Lichtmikroskop

Abb. 1b: Früheste nachweisbare Farbanstriche (1a und 1b) auf der rechten Säule, Querschliff im Lichtmikroskop, UV-Aufnahme

Abb. 1c: Früheste nachweisbare Farbanstriche (1a und 1b) auf der rechten Säule, Querschliff im Rasterelektronenmikroskop

zeigt. Dieser Umstand lässt darauf schließen, dass es sich bei diesem Anstrich um die entstehungszeitliche Sichtfassung handelt. Es kann auch vermutet werden, dass die Erstfassung der Säulen aus zwei farblich leicht unterschiedlichen Ölanstrichen bestand, da die farbliche Differenzierung bei mehrschichtigen Anstrichen einen gleichmäßigen Auftrag erleichtert. Eine andere Erklärung wäre, dass nach dem ersten Anstrich die Farbgestaltung leicht abgeändert wurde. Auch in der UV-Aufnahme lassen sich die Staubhorizonte zwischen den einzelnen Zeitschichten ablesen. Entsprechend der vorliegenden Untersuchungen präsentierten sich die Triumphsäulen der Karlskirche entstehungszeitlich in einer bewusst leicht abgetönten bzw. gebrochen weißen bis hellgrauen Ölfassung, was ebenfalls durch vergleichende Untersuchungen aus einer Probe der linken Säule (Abb. 2a–c) belegt werden kann. Auch diese Probe zeigt als früheste nachweisbare Fassungen einen hellen Ölanstrich (Abb. 2a, Schicht 1a), auf den unmittelbar ebenso ein gebrochen weißer bis hellgrauer, jedoch etwas dünner aufgetragener Anstrich (Abb. 2a, Schicht 1b) folgt. Erst auf dieser Schicht finden sich die erste nachweisbare Ölgilbung und ein dünner Staubbelaag, sodass auch in diesem Fall eine zweilagig ausgeführte Erstfassung angenommen werden kann. Im Gegensatz zur Probe der rechten Säule (Abb. 1a) zeigen die einzelnen Farbschichten in der Probe der linken Säule (Abb. 2a) einen leichten Gelbstich, was

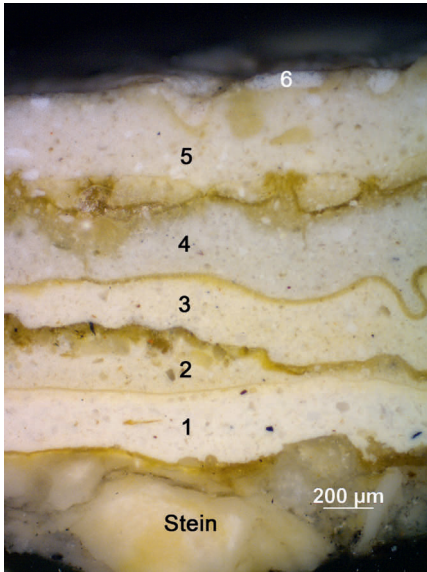
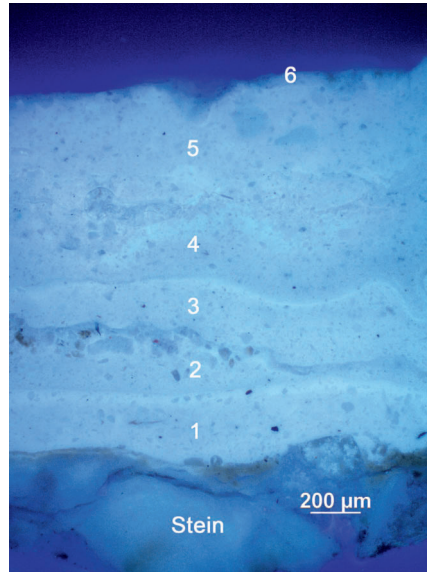
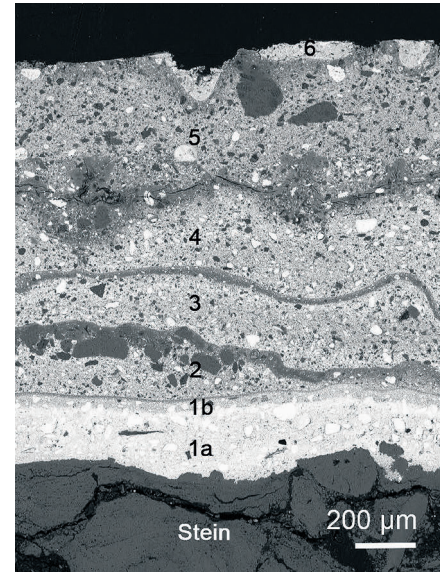
Abb. 2a: Früheste nachweisbare Farbanstriche auf der linken Säule, Querschliff im Lichtmikroskop

Abb. 2b: Früheste nachweisbare Farbanstriche auf der linken Säule, Querschliff im Lichtmikroskop, UV-Aufnahme

Abb. 2c: Früheste nachweisbare Farbanstriche auf der linken Säule, Querschliff im Rasterelektronenmikroskop

nicht auf eine unterschiedliche Pigmentierung, sondern auf eine Giltung des gealterten Öls zurückzuführen ist.

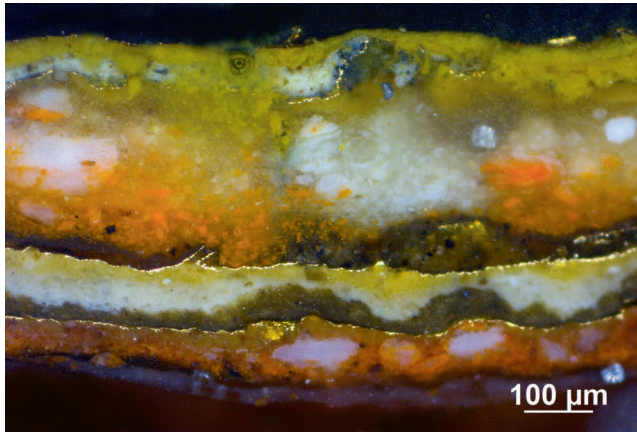
Abb. 3: Vier Vergoldungen auf dem nordseitigen Adler der rechten Säule, Querschliff im Lichtmikroskop

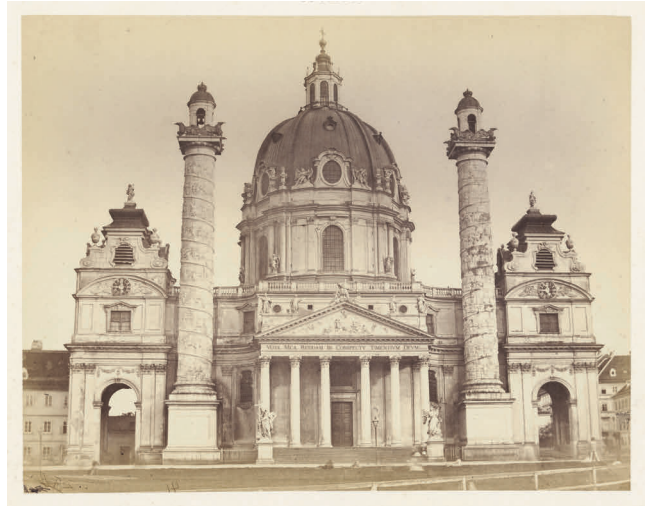
Abb. 4: Historische Ansicht der Karlskirchenfassade, keine Fensterbalken in den Öffnungen der Laterne vorhanden, Aufnahme um 1860

rotbraunen Farbfassungen auf der Holzkonstruktion bestätigt werden konnte (Abb. 4).<sup>29</sup>

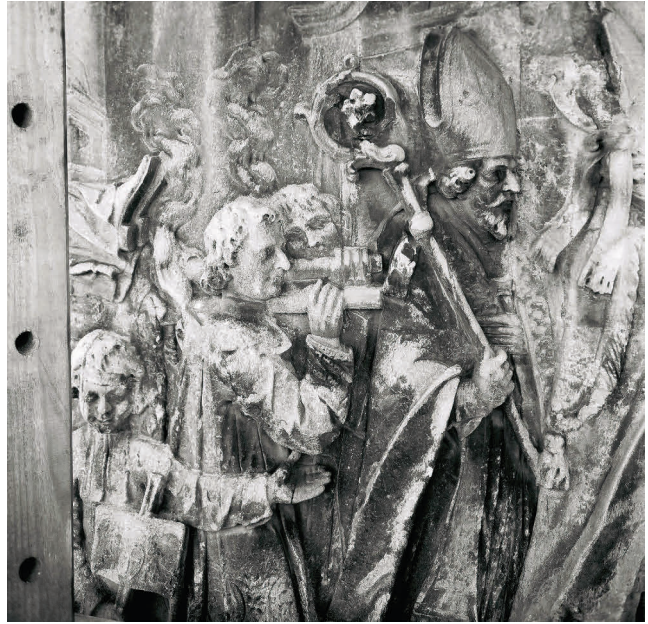
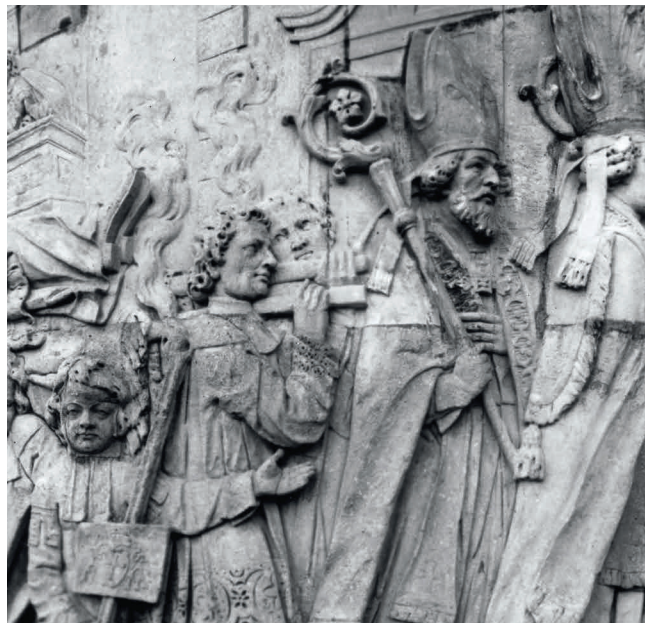
Abb. 5a: Reliefdetail der rechten Säule, Vorzustand, Aufnahme 1941

Abb. 5b: Reliefdetail der rechten Säule, Endzustand, Aufnahme 1942

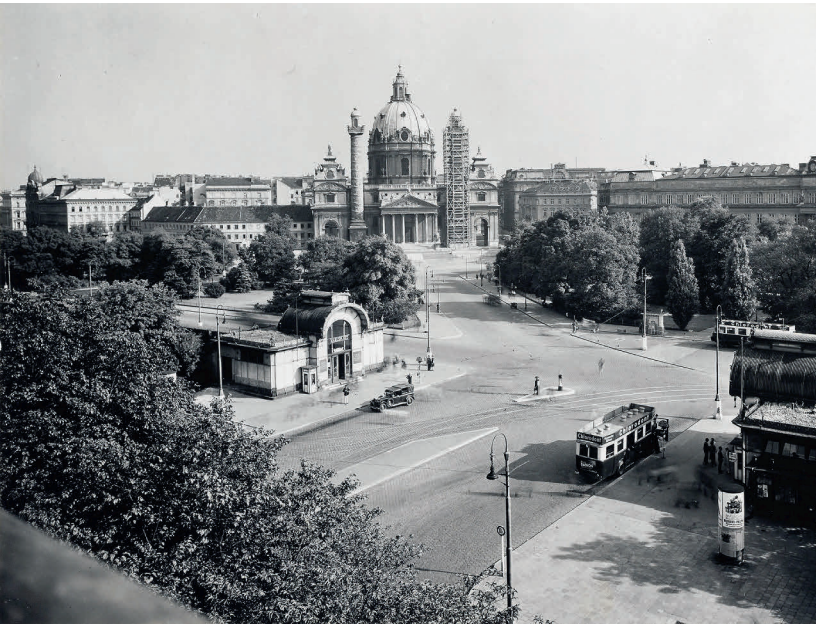
Abb. 6: Ansicht der Karlskirche, rechte Säule mit Gerüst, Aufnahme 1941

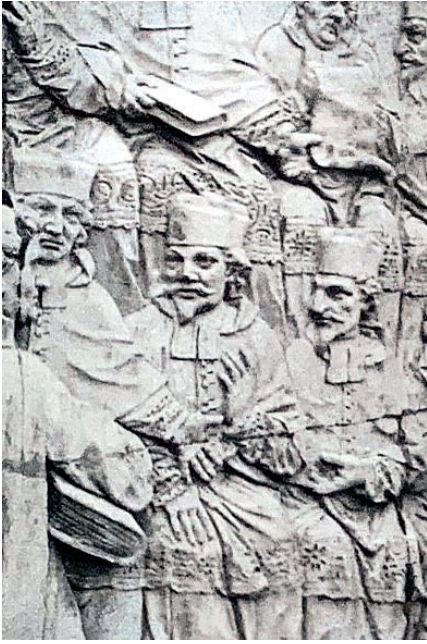
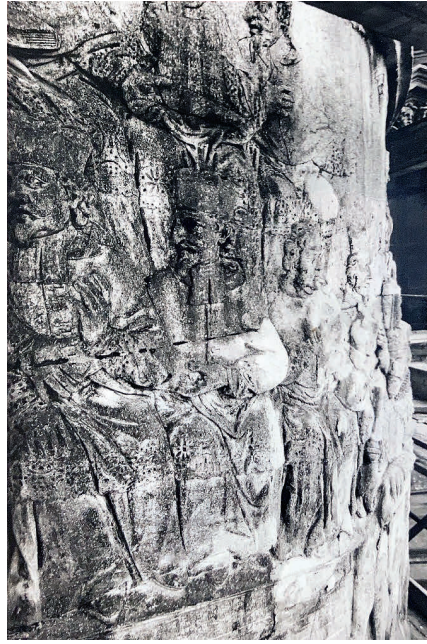
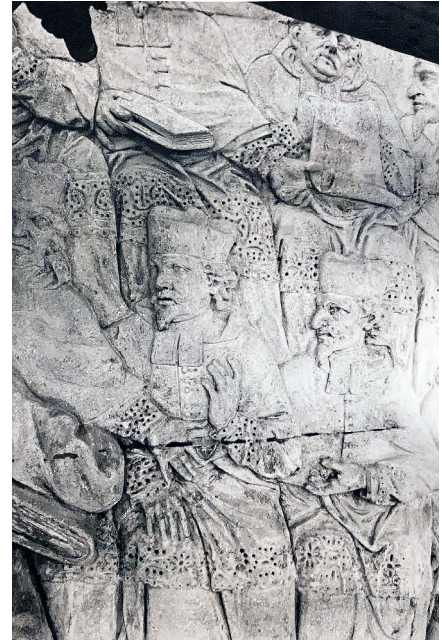
Auch bei der in den Jahren 1975 bis 1977 erfolgten Restaurierung wurde das Schädigungsausmaß zuerst geringer eingestuft als dann nach Einrüstung beschrieben.<sup>54</sup> Alle Arbeiten und Überlegungen der Kampagne wurden von Prandtstetten 1979 aufgearbeitet. Die zuerst eher konservatorisch gedachte Kampagne entwickelte sich nach Untersuchungen und Vorversuchen zu einer tief in den Bestand eingreifenden und stark überarbeitenden Restaurierung mit großflächigen Rekonstruktionen durch Kunststeinerfüllung.<sup>55</sup> Auch in dieser Phase wurden alle Arbeiten schriftlich und fotografisch dokumentiert und umfangreiche Voruntersuchungen und Probearbeiten angestellt (Abb. 7a, 7b, 7c), (Abb. 8a, 8b).<sup>56</sup>

Abb. 7a: Reliefdetail, Endzustand, Aufnahme 1905

Abb. 7b: Reliefdetail, Vorzustand, Aufnahme 1974

Abb. 7c: Reliefdetail, Zustand nach formaler Ergänzung, Aufnahme 1975

Durchgeführt wurden eine Reinigung durch mehrstündige Wasserberieselung und Abreiben der Steinoberflächen mit harten Reibbürsten. Besonders hartnäckige Schichten wurden mit einer EDTA-Paste<sup>57</sup> behandelt. Reste von Ölfarbanstrichen wurden mittels Abbeizmittel<sup>58</sup> (Moltofort) entfernt. Lose Teile wurden mit Epoxidharz<sup>59</sup> verklebt und Armierungen in Kupfer ausgeführt. Vereinzelt wurde eine Festigung von „mürbem Steinmaterial“ mit Kieselsäureester vorgenommen. Im Zuge der Vorbereitung zur Ergänzung wurden in weiterer Folge alle geschädigten Bereiche bis zum „gesunden

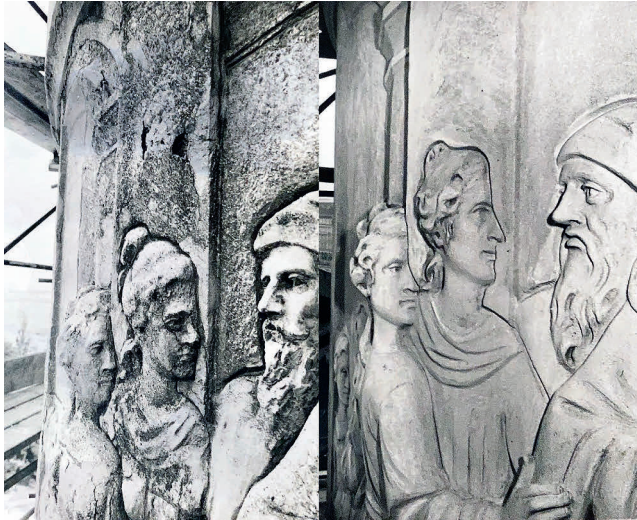
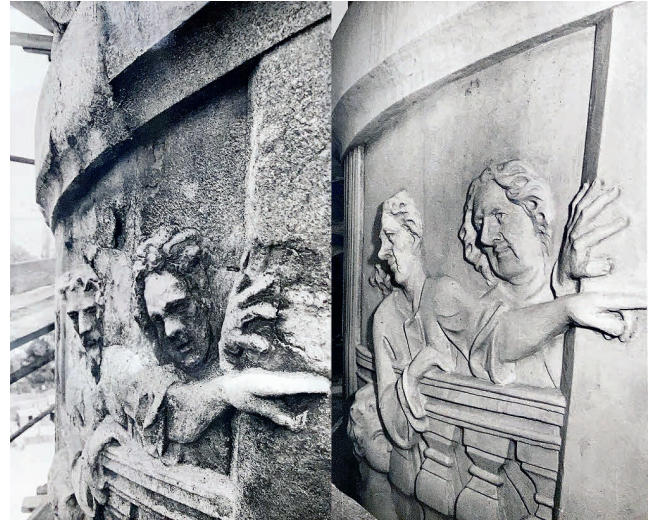
Abb. 8a: Reliefdetail, Vor- und Endzustand, Aufnahme 1975/76

Abb. 8b: Reliefdetail, Vor- und Endzustand, Aufnahme 1975/76

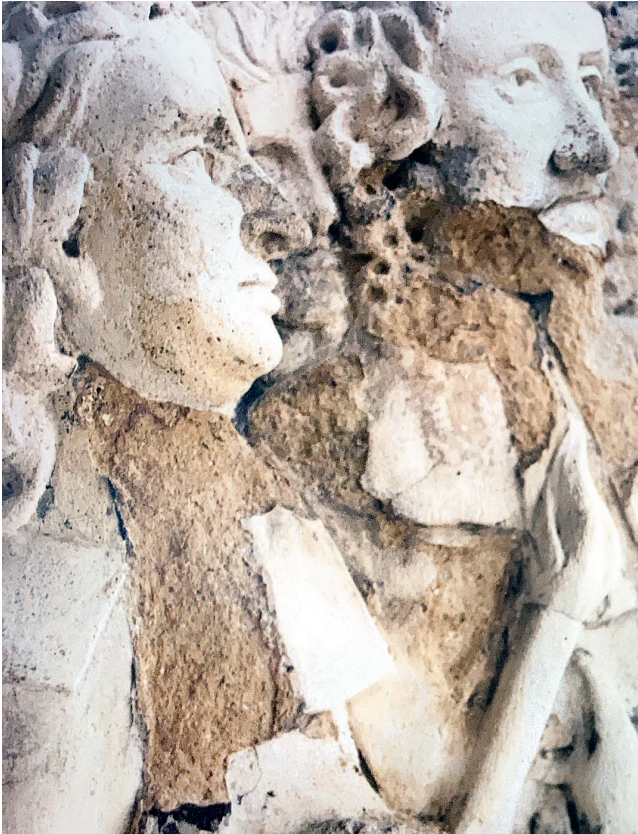
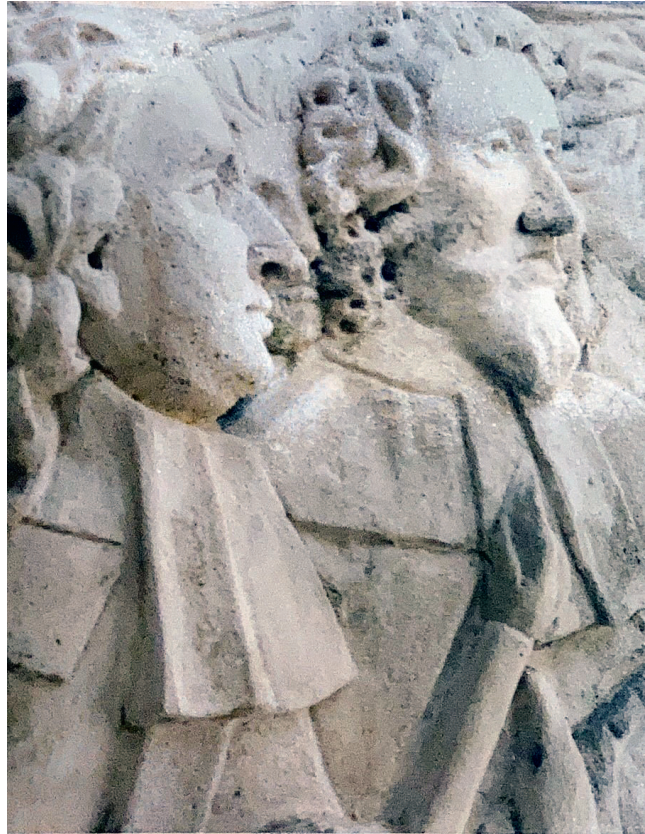
1990 wurden im Zuge einer Befahrung bzw. Notsicherung aufgrund bereits herabgestürzter Teile an den Windungen 2 bis 4 der rechten Säule „z.T. extreme Abplatzungen, großteils infolge ca. 1 cm aufgelöster Steinbindungen unter den Auftragungen“ festgestellt. Im Zuge dieser Befahrung wurden absturzgefährdete Teile abgenommen, um „wenigstens über den kommenden Winter die Absperrung aufheben zu können“. Die Schäden konnten den Arbeitsbereichen von Bildhauer Tiefenthaler, möglicherweise auch Fassl zugeordnet werden.<sup>72</sup> Als Schadensursache wurde durch Untersuchungen im Zentrallabor des Bundesdenkmalamtes eine „wenig sorgfältige Arbeitsweise nur in den betroffenen Bereichen“

Abb. 9a: Reliefdetail, Zustand nach Freilegung, Aufnahmen 1991/92

Abb. 9b: Reliefdetail, Zustand nach Ergänzung, Aufnahmen 1991/92

neu verfugt. Die Ergänzungen wurden mit Kunststeinmassen vorgenommen, die je nach ausführendem Bildhauer unterschiedlich ausfielen.<sup>77</sup> Abschließend wurde eine mehrlagige Kalkschlämme<sup>78</sup> und Hydrophobierung<sup>79</sup> aufgebracht und somit die vorerst letzte Restaurierung der Säulen fertiggestellt (Abb. 9a, 9b).<sup>80</sup>
