# Alte Mauern – alte Probleme?

## Oder: Ansätze zu einem Monitoring-Projekt. Villa Bruckneudorf zwischen restaurierungswissenschaftlichen Vorgaben und Citizen-Science-Umsetzung

*Old walls, old problems or approaches to a monitoring project? Villa Bruckneudorf between restoration guidelines and Citizen Science implementation*

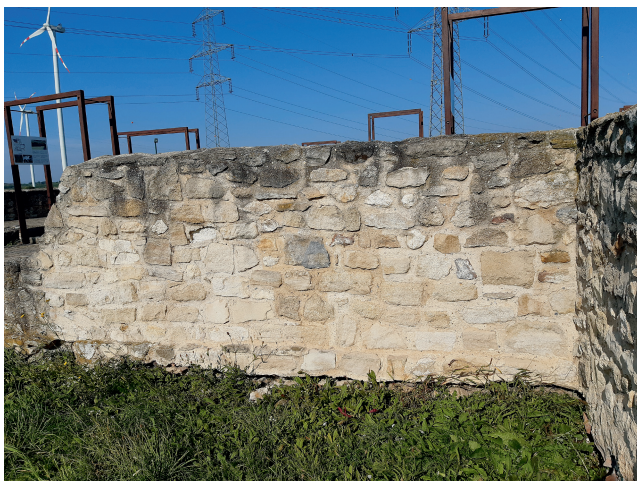
Abb. 1: Musterfläche 1 vor Raum 10, Begehung 10. Mai 2021

ist der Zustand der Musterfläche als sehr gut zu bezeichnen. Der Zustand der nicht betreuten Mauern hat sich weiter verschlechtert, die Kiesbildung und die Fehlstellen vermehren sich deutlich.

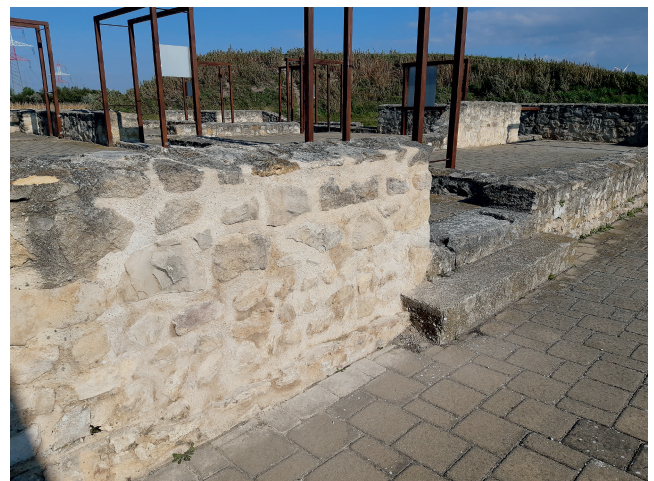
Abb. 2: Musterfläche 2 Raum 21, Begehung 10. Mai 2021

Der Zustand der Musterflächen zum Zeitpunkt der Begutachtung 2022 zeigt nach dem Winter eine entsprechende Durchfeuchtung an bereits festgestellten neuralgischen Punkten bei der Fläche in Raum 21, da hier die Mauer durch einen unsanierten Zustand in der westlich anschließenden, höher liegenden Raumfolge 29/31 einer erhöhten Feuchtigkeitsbelastung ausgesetzt ist. Weiters ist bereits wieder Bewuchs entlang des Mauerabschlusses am Boden zu beobachten, die Verwitterung der verwendeten Mörtelmischung gleicht das optische Erscheinungsbild langsam an. Dennoch

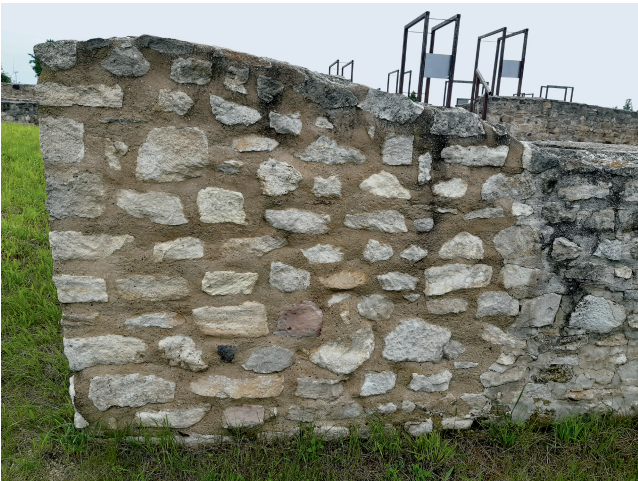
Abb. 3: Musterfläche 1 vor Raum 10, Begehung 11. Juni 2024

Eine weitere Begehung 2024 im Frühjahr zeigt eine weiterhin gute Situation der beiden Musterflächen

auch nach dem dritten Winter. Die Mörtelmischung ist in erwünschter Weise nachgedunkelt, hält gut und dicht, der Bewuchs hat sich bodennah wieder verdichtet, ist aber nicht in das restaurierte Mauerwerk eingedrungen. Auch die Feuchtigkeitsproblematik ist weiter feststellbar, die Musterfläche Raum 21 ist deutlich mehr betroffen.
