Rekonstruktion des ›Hadrianstempels‹ mit Bauteilkartierung, Schnitt A-A' (vgl. Taf. 210)

›Hadrianstempel‹. Zusammenstellung von 029A, 121A und 122A

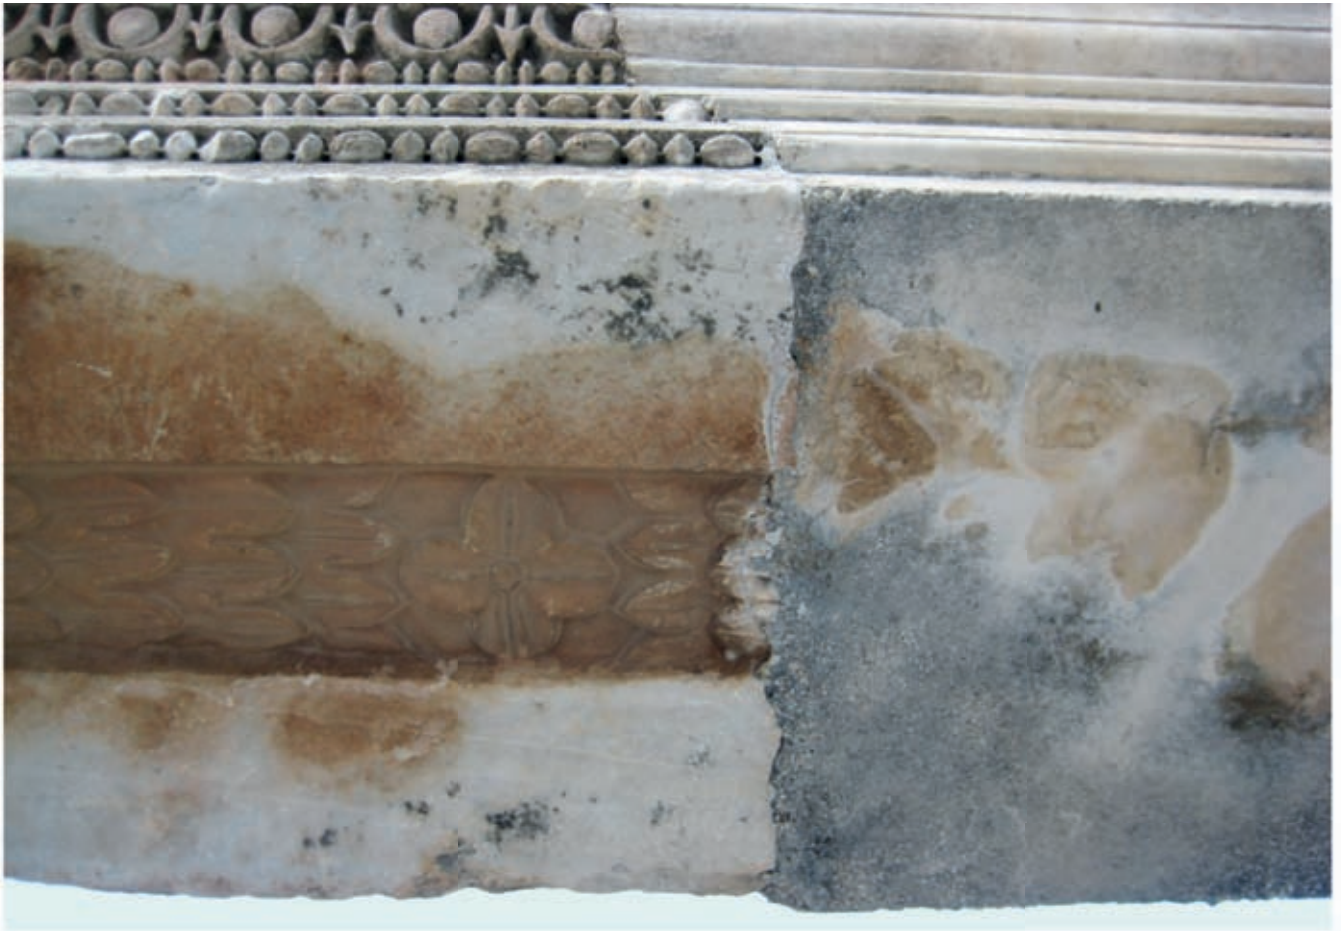
1 Kalksinterkruste an der Unterseite von Architrav **029A**

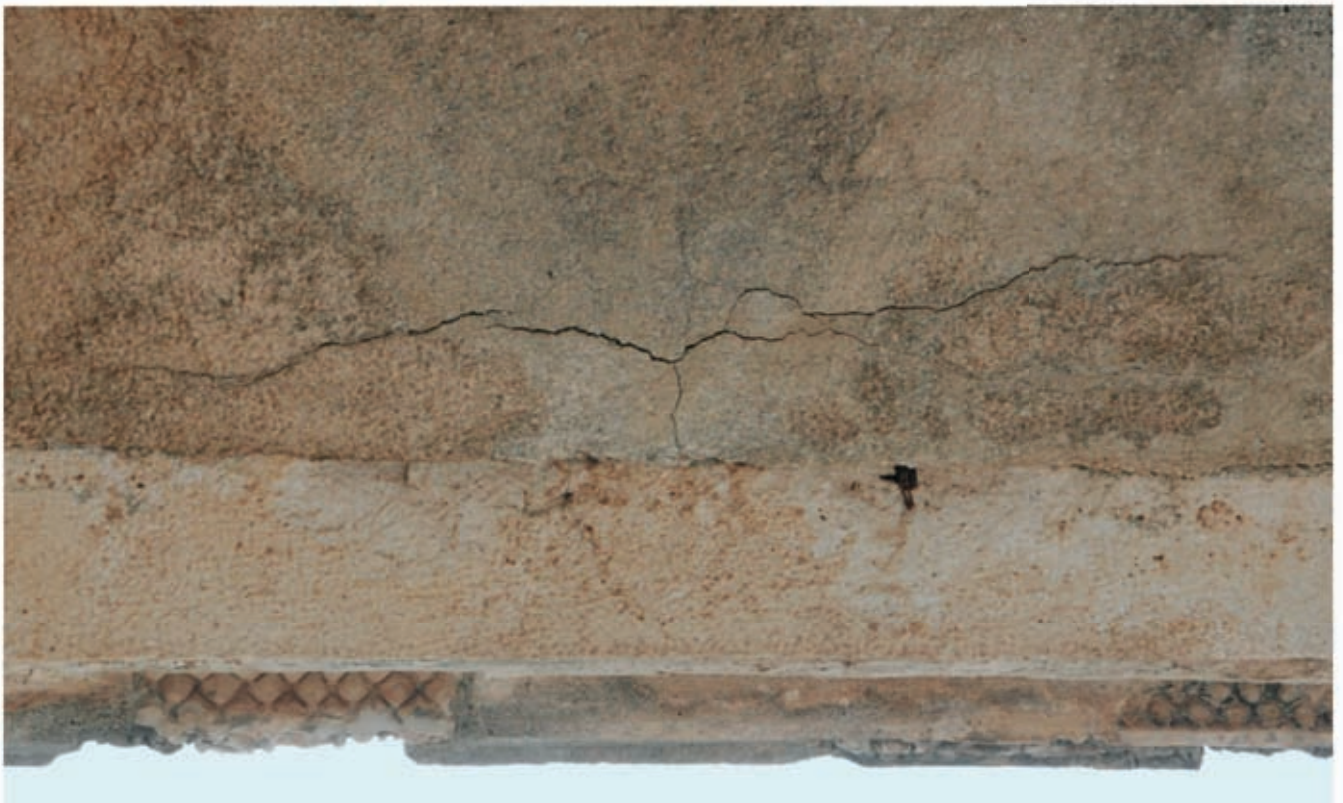
2 Rissbildung des Betons im Bereich des Türsturzes des Cellaportals

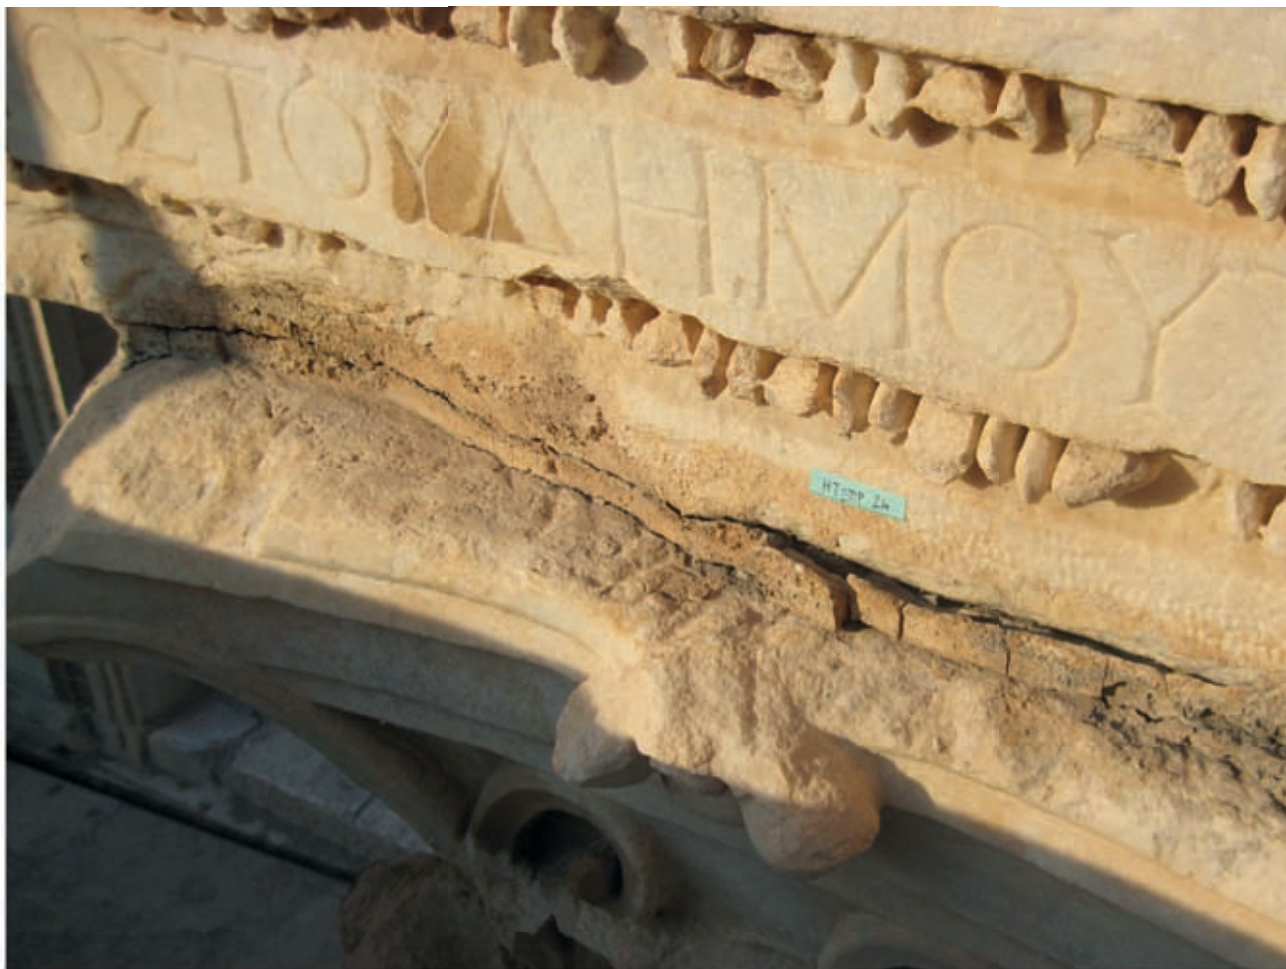
1 Geschädigte Fugenmasse im Bereich der Marmorbauteile

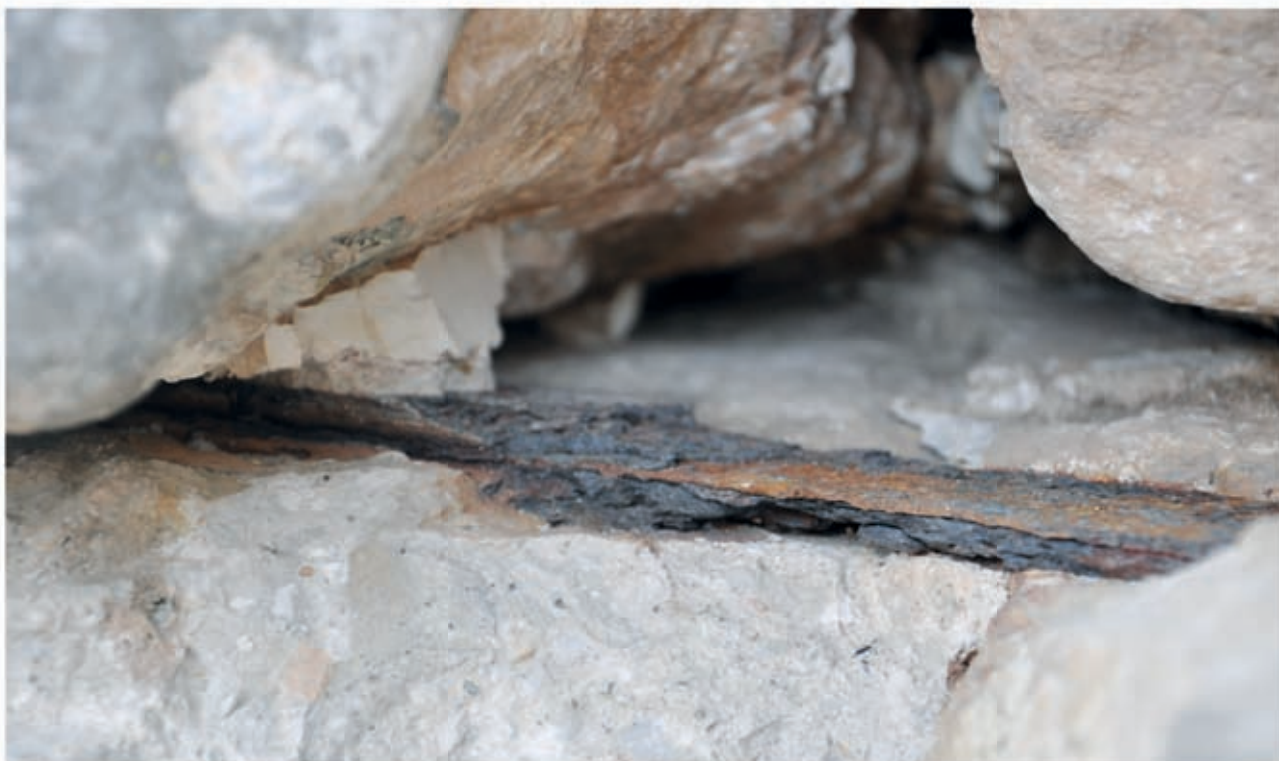
2 Stark korrodierte Klammer in der Lagerfuge der Südostecke (040A. 089A)

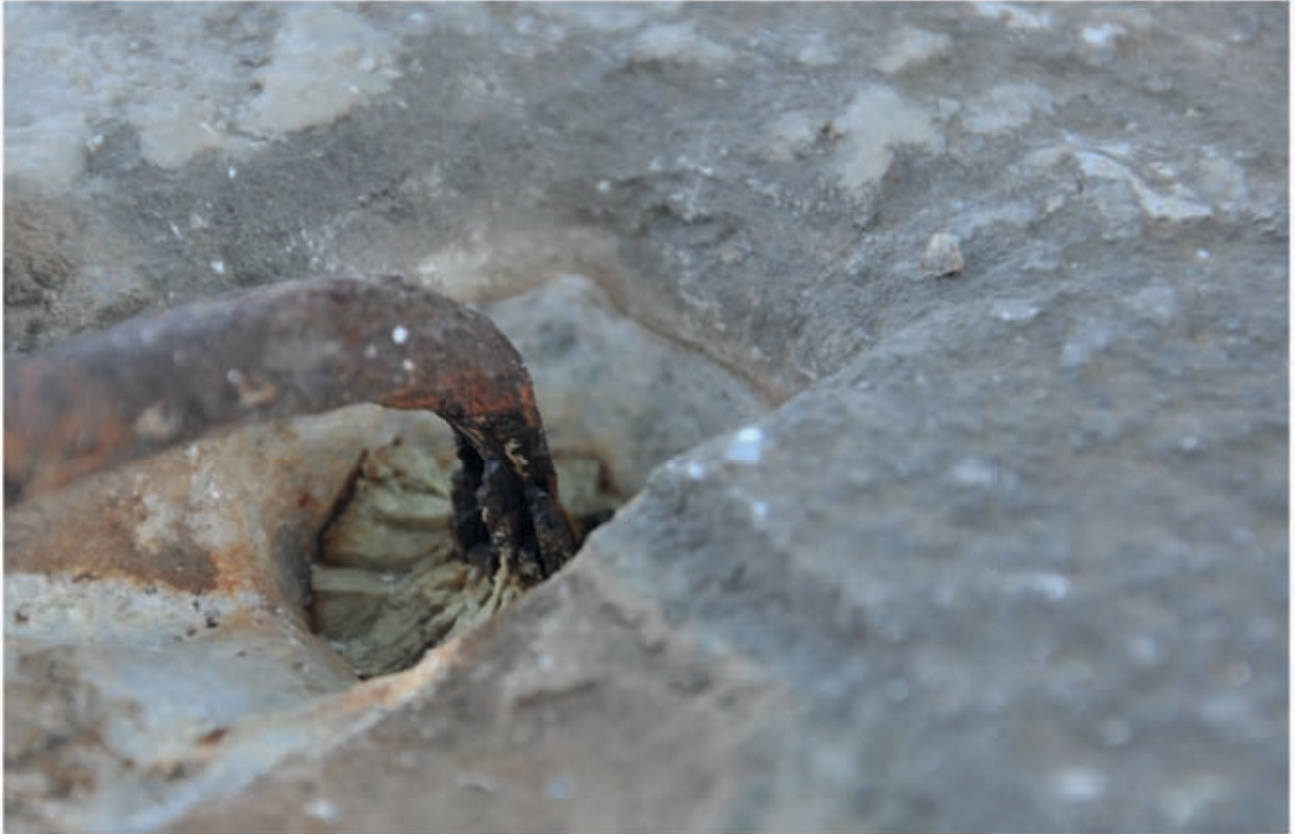
1 Verstärkte Korrosion am Klammeransatz infolge einer möglichen Wechselwirkung mit dem verwendeten Klebstoff

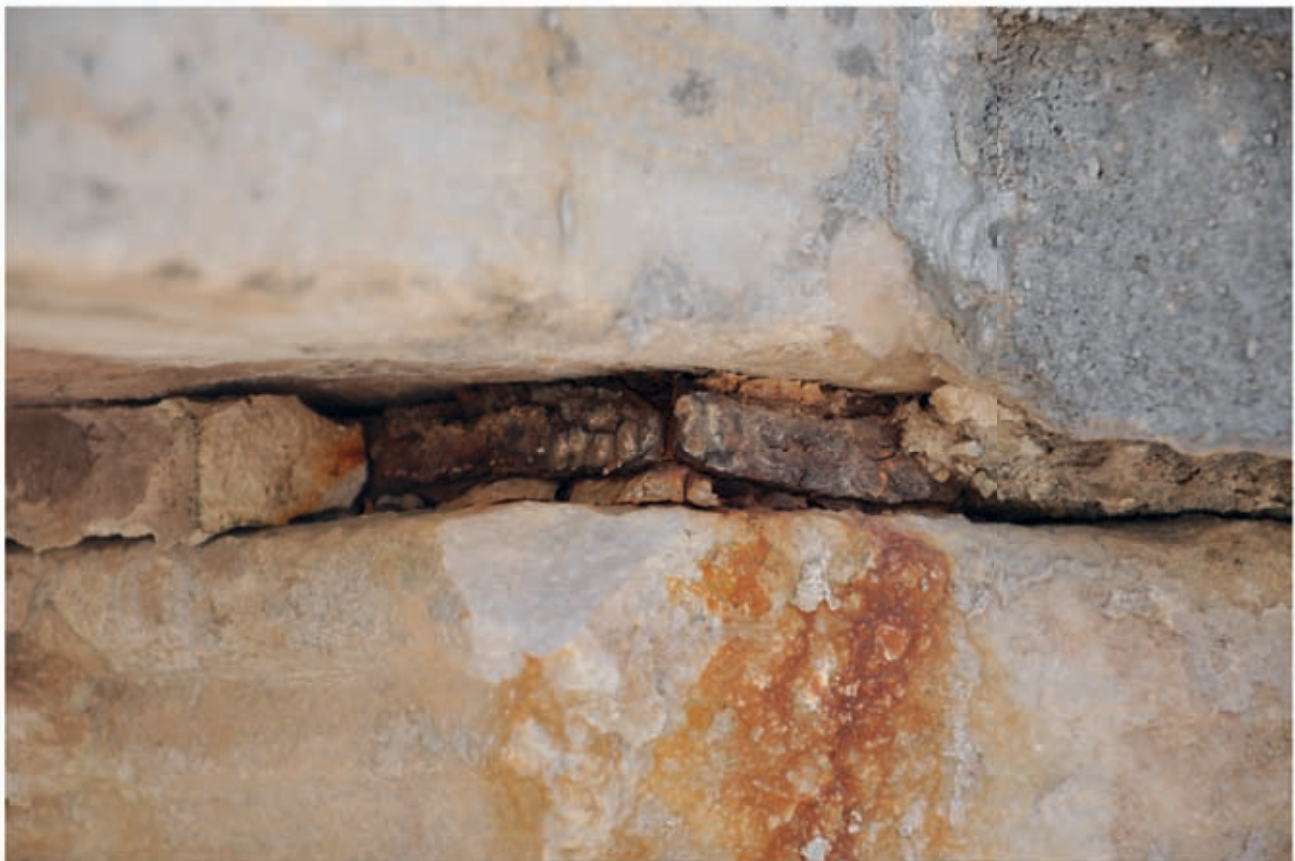
2 Abstandhalter aus Eisen im Fugenbereich zwischen **025K** und **040A**: die Korrosion führt zu Schaden an der Fugenmasse und zu Verfärbungen

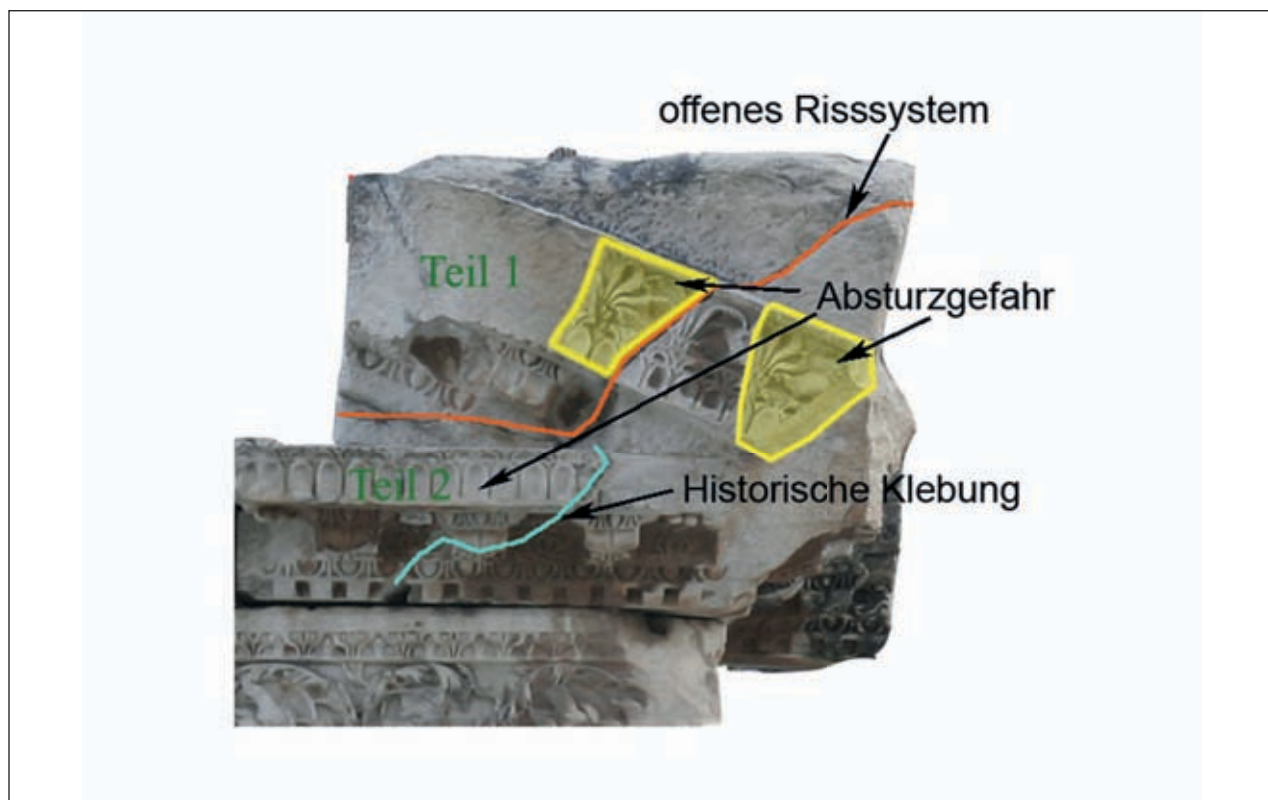
1 Akute Schäden an Block 053G

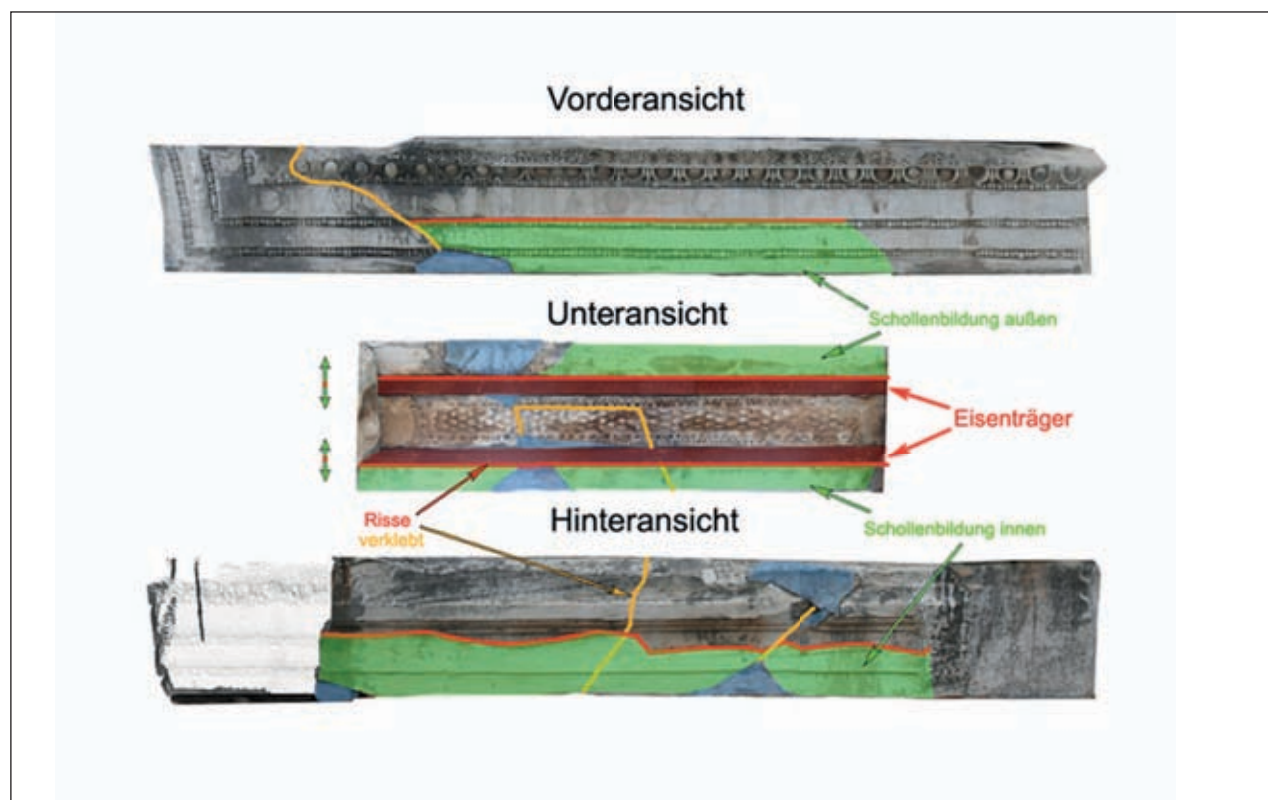
2 Akute Schäden an Block 040A

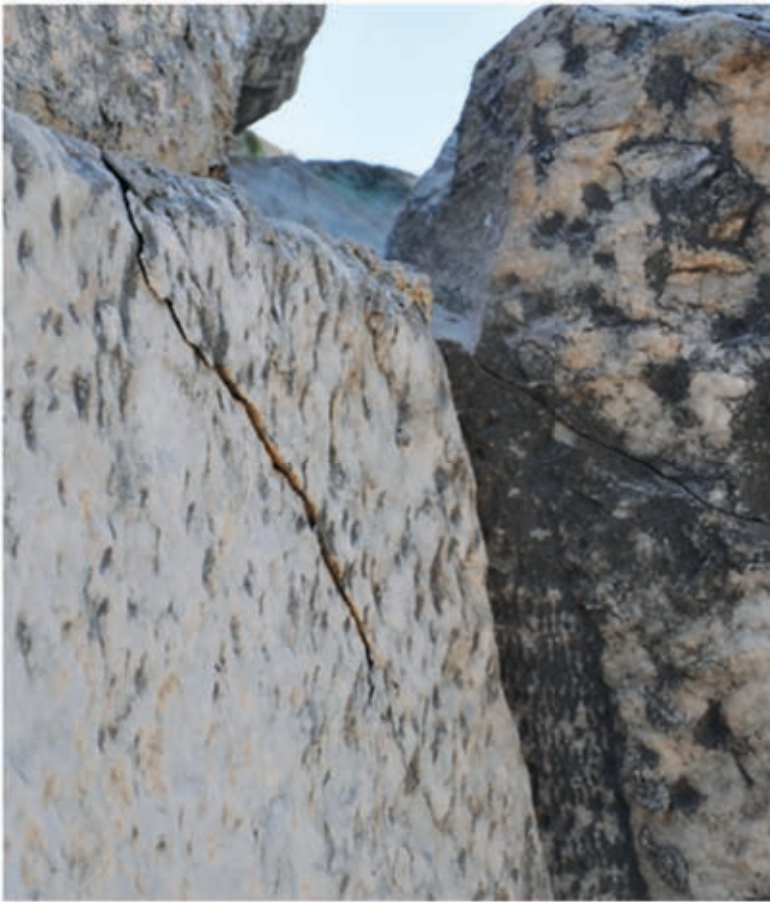
1 Schollenbildung an der Rückseite von Block **095L**

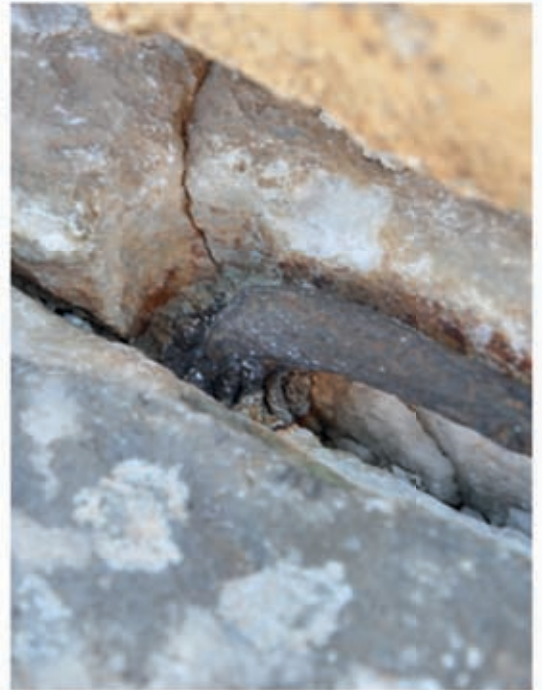
2 Eisenklammer zwischen **095L** und **098D**

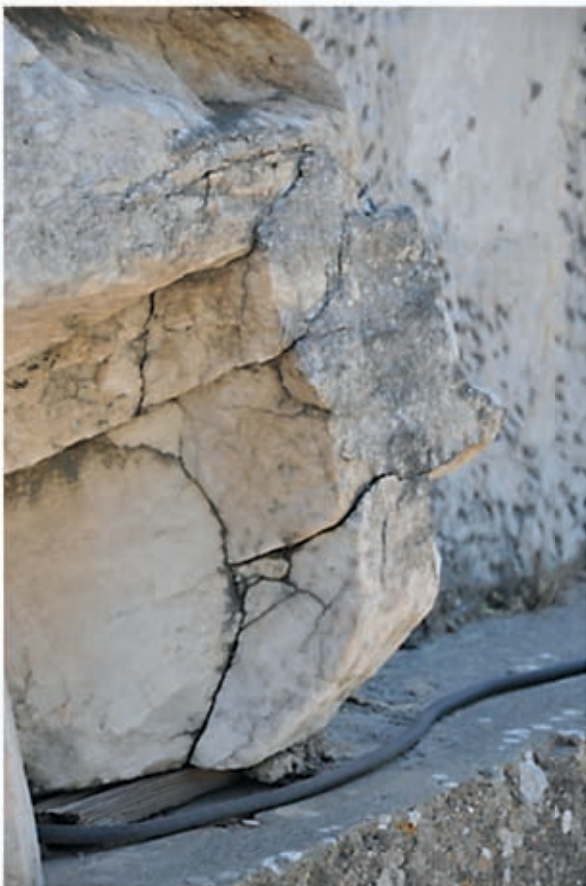
3 Risse an **099D**

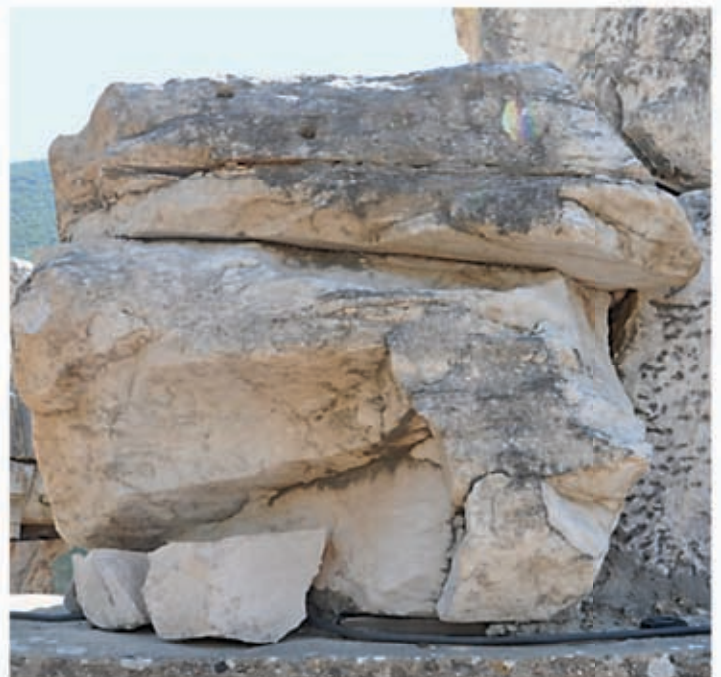
4 Risse an **099D**, Rückseite

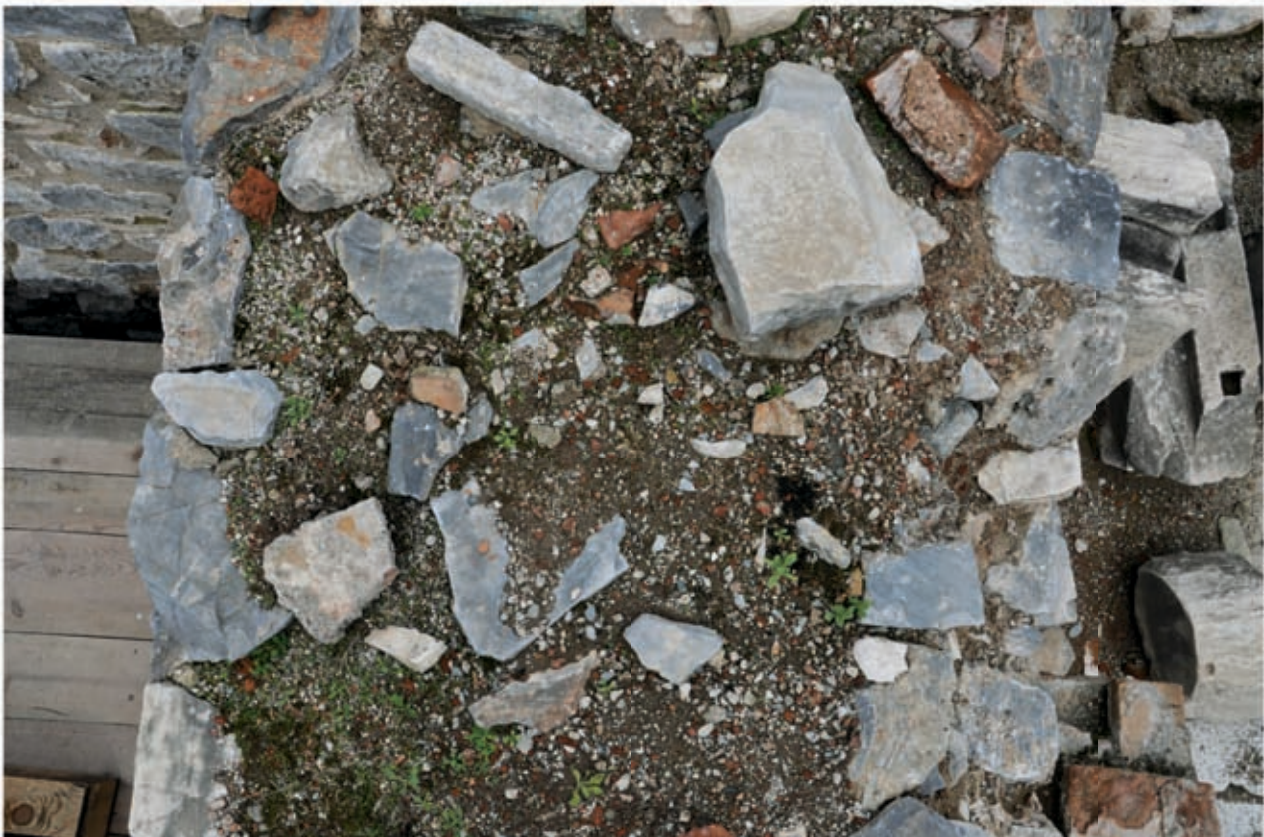
2 Durch Niederschlagswasser geschädigte Mauerkrone des Bruchsteinmauerwerks

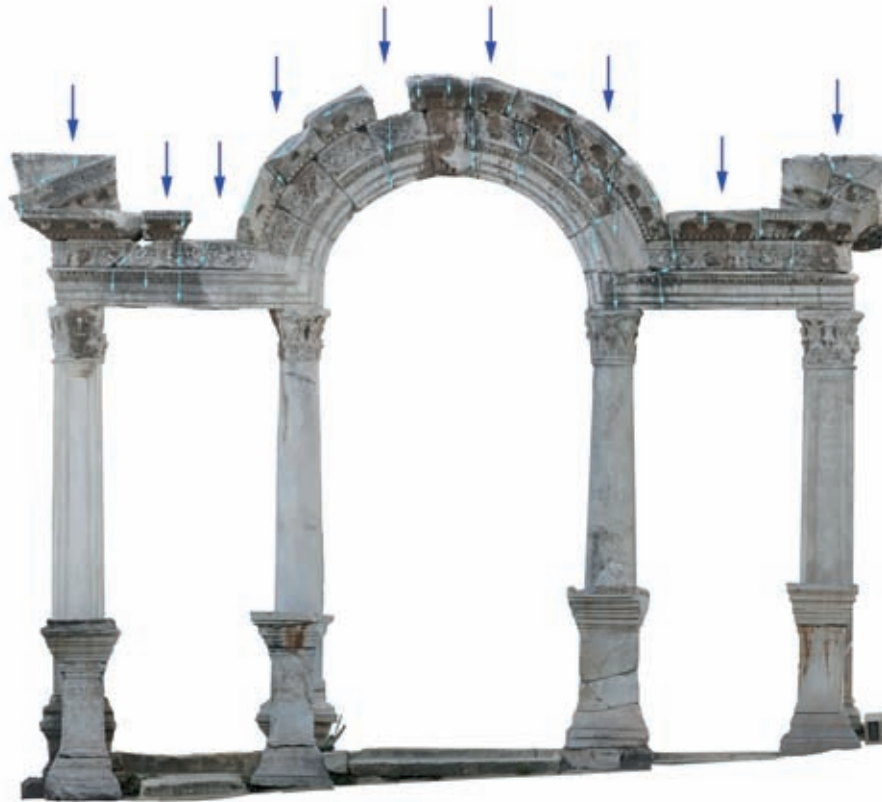
1 Weg des Niederschlagswassers an der Fassade

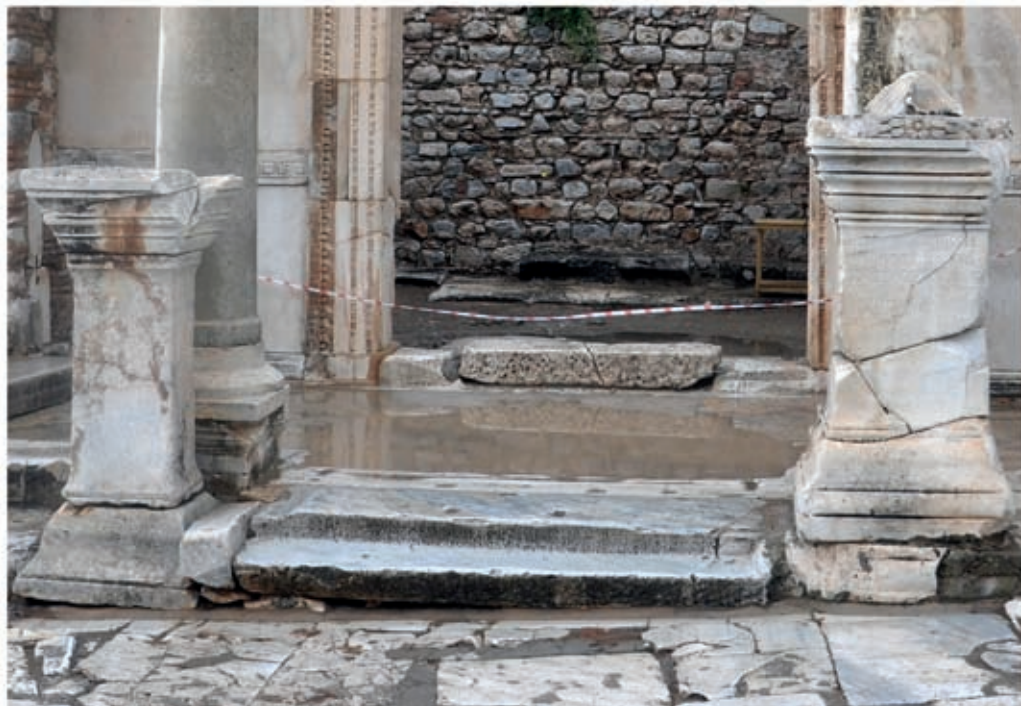
2 Wasserlachen im Bereich der Vorhalle und der Cella nach starken Niederschlägen

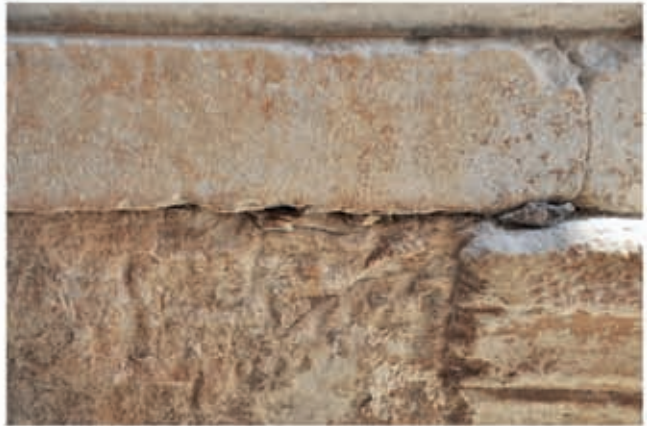
2 Polyesterharz in der Lagerfuge zwischen Basis **023B** und Postament **022B** des östlichen Pfeilers

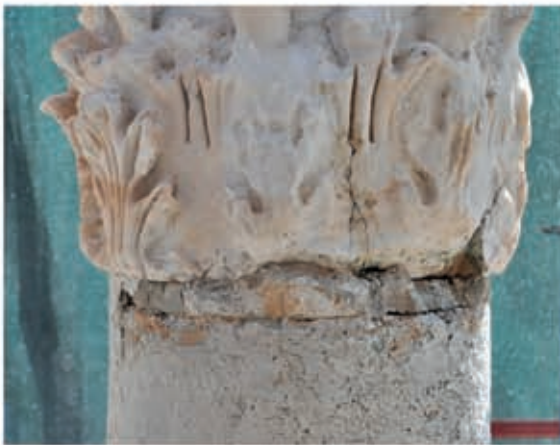
3 Vertikales Rissystem an der Nordseite von Kapitell **018K**

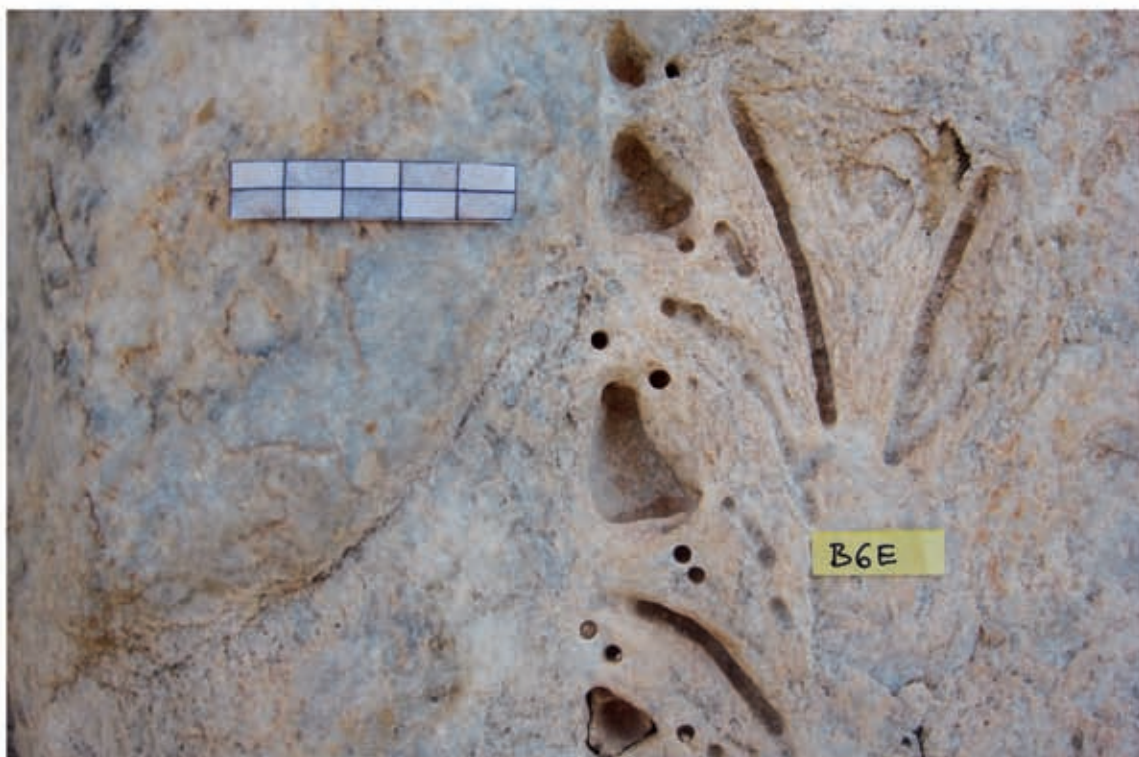
2 Stark verwittertes Akanthusblatt **027S**
