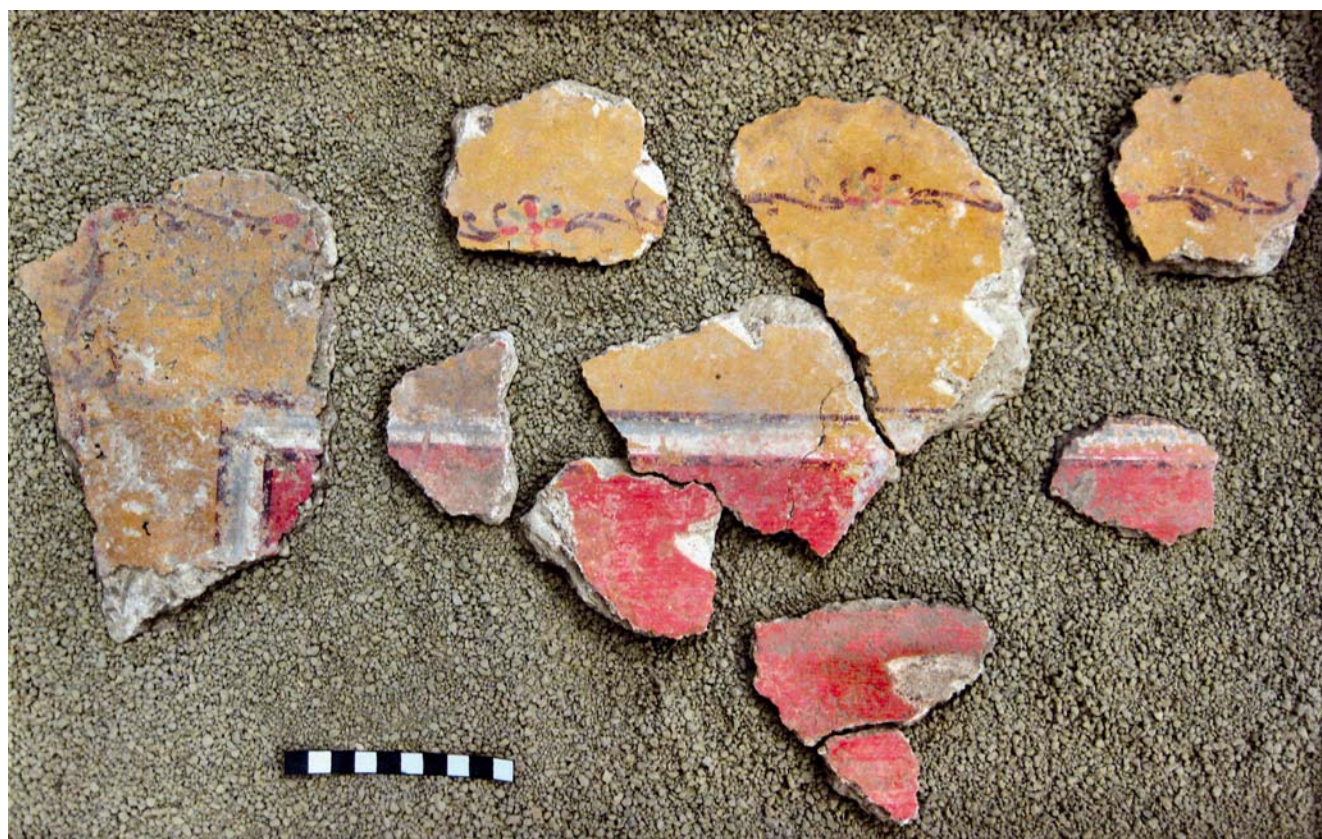
Abb. 6: Aquileia, via Gemina. Frammenti con specchiatura rosso cinabro e ghirlanda

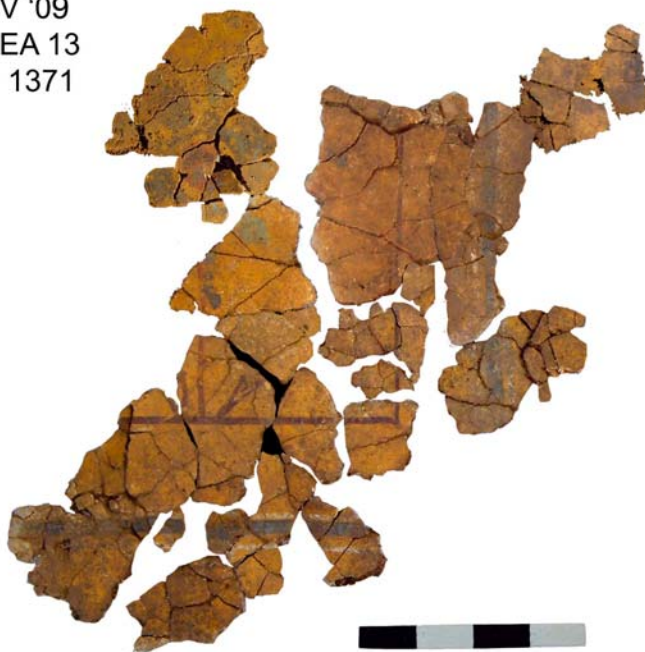
Abb. 3: Ricomposizione del pannello a fondo giallo con fiorone centrale

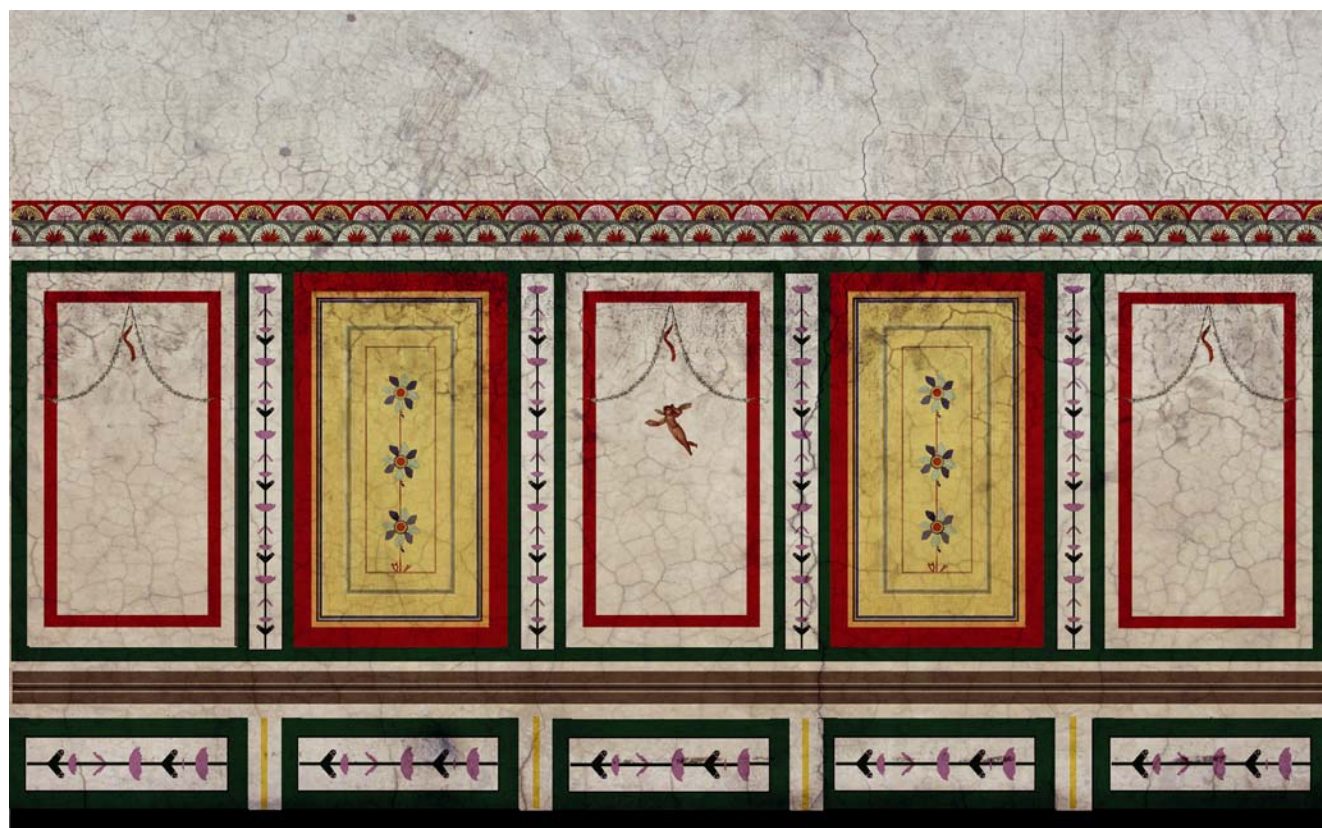
Abb. 8: Ipotesi ricostruttiva dello schema decorativo d'insieme dell'ambiente

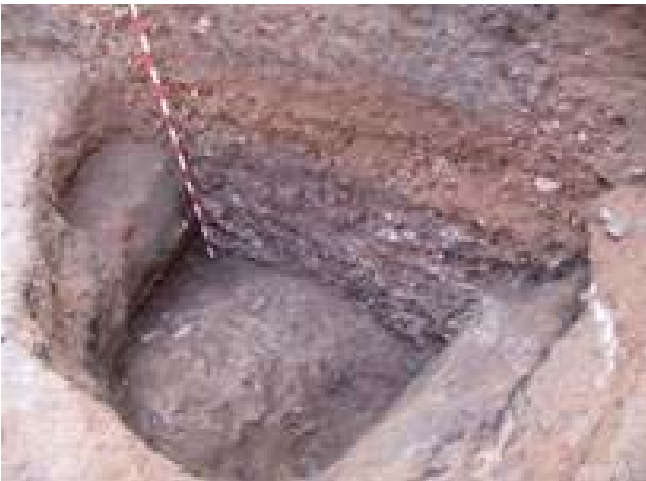
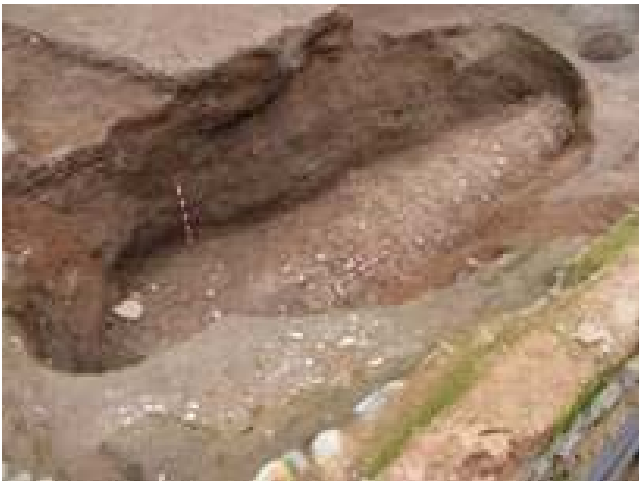
Abb. 3: Imágenes del vertedero del suburbio Norte de Mérida en proceso de excavación

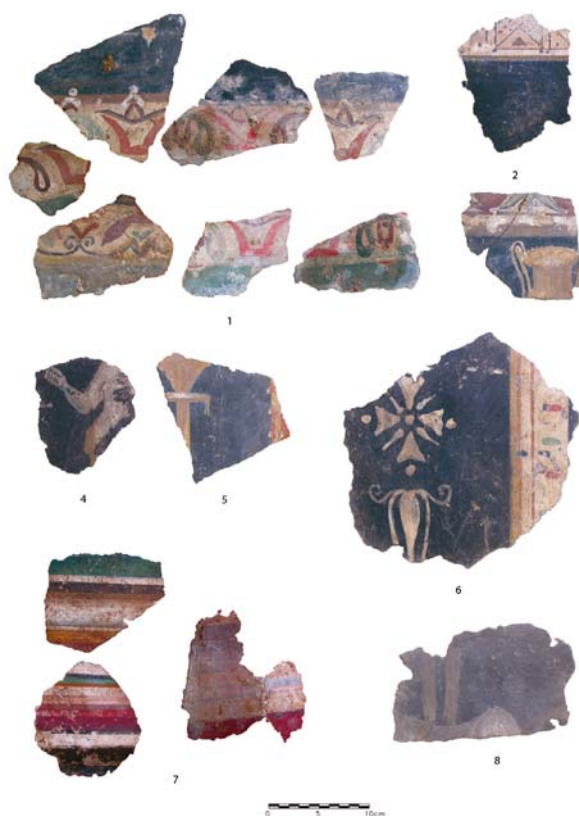
Abb. 4: Fragmentos de pintura mural de las U.E. 1423 y 1537

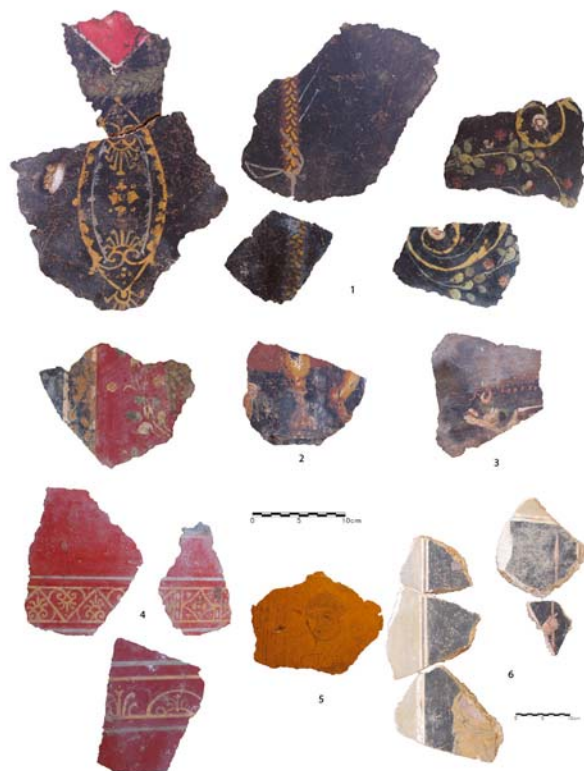
Abb. 5: Fragmentos de pintura mural de las U.E. 1342, 1535 y 1319

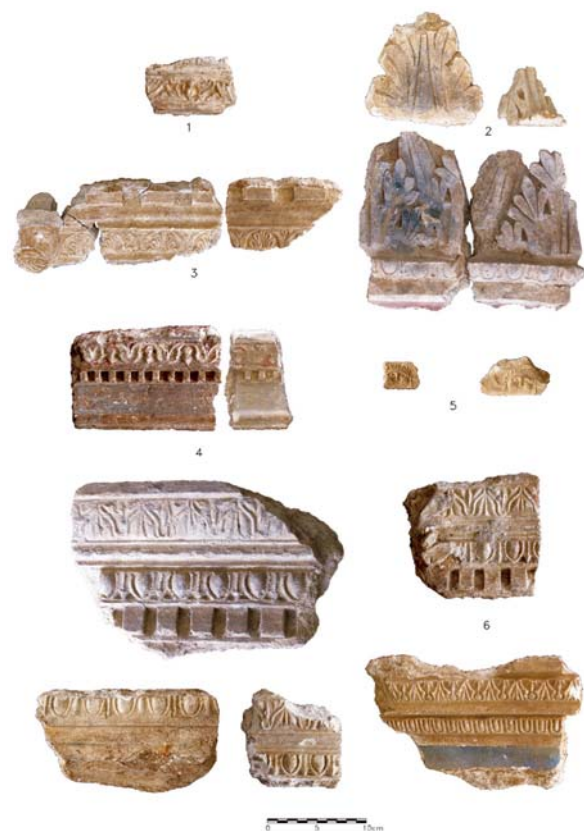
Abb. 6: Fragmentos de cornisas molduradas en estuco de las U.E. 1319 y 1320

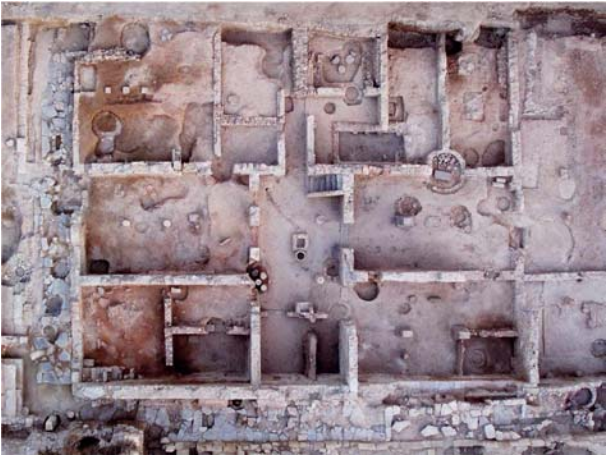
Abb. 1: Planta del Edificio del Atrio de la vertiente meridional del Cerro del Molinete (Cartagena)

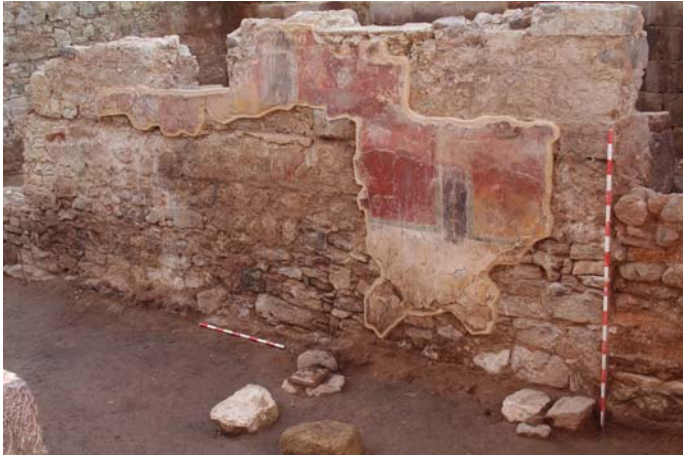
Abb. 3: Alzado conservado de la pared N de la habitación 4 del Edificio del Atrio

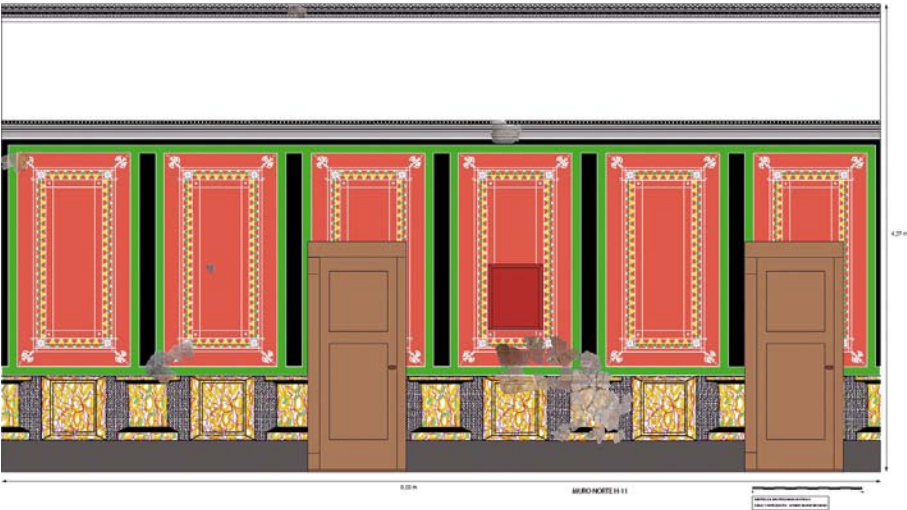
Abb. 4: Restitución hipotética del esquema compositivo de los restos hallados en el derrumbe de la habitación 11 del Edificio del Atrio posiblemente del piso superior

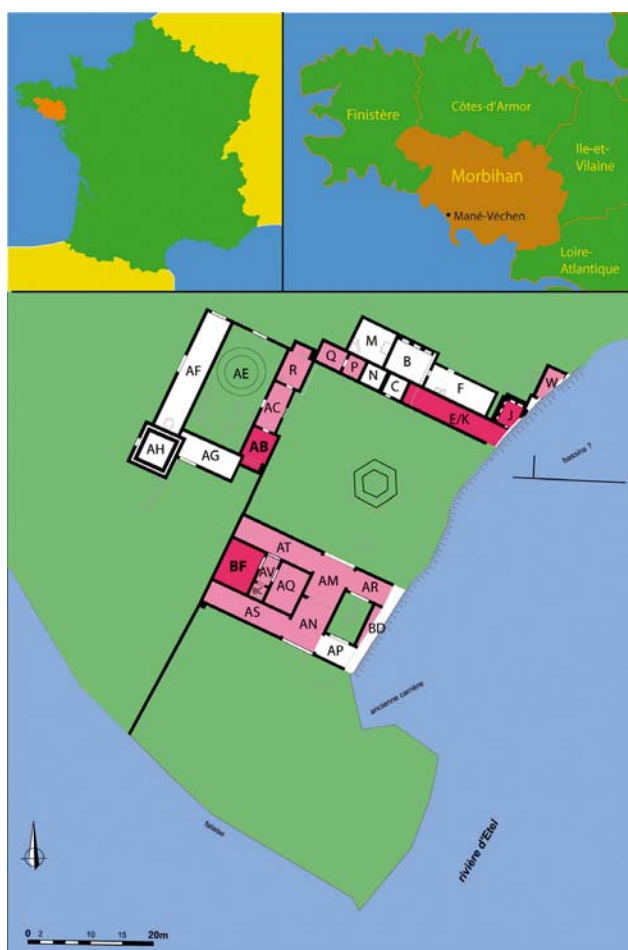
Abb. 1: Localisation et plan de la villa, en rouge les pièces ayant livré de décors peints et/ou stucqués

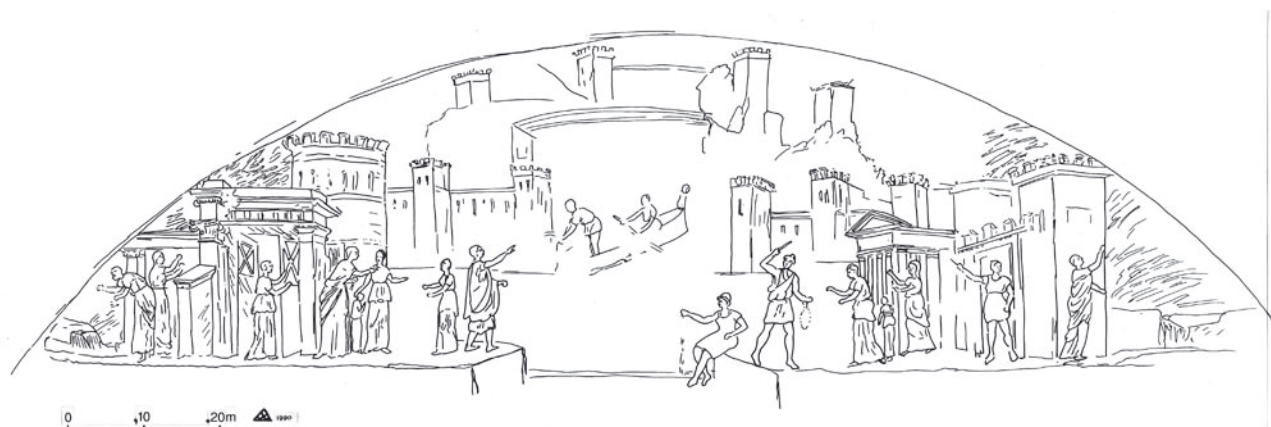
Abb. 4: Drawing of the *tympanum* in *cubiculum* 11
