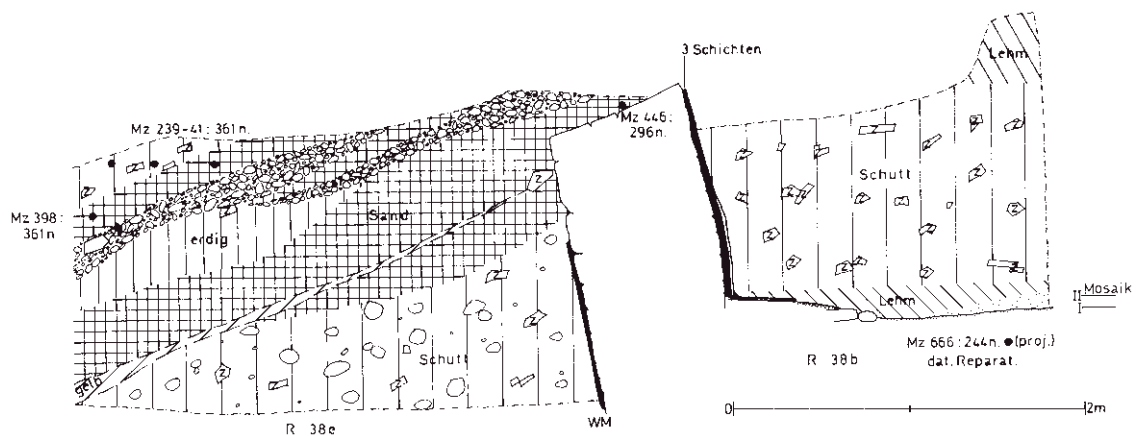
Abb. 83: 38b-38e, Profil, Zeichnung auf Blatt 1982 ohne Nr.

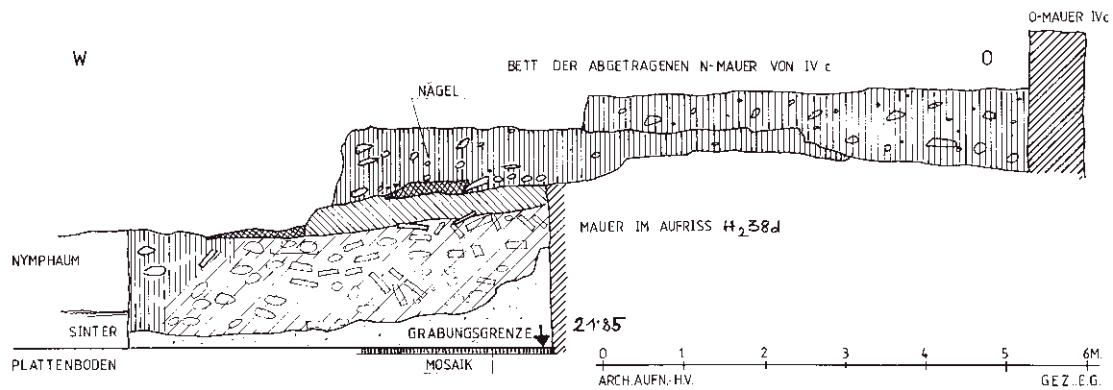
Abb. 85: 38b, O-W-Profil nördlich des N-Stylobat, Zeichnung auf Blatt 29/81 (= Inv 81018)

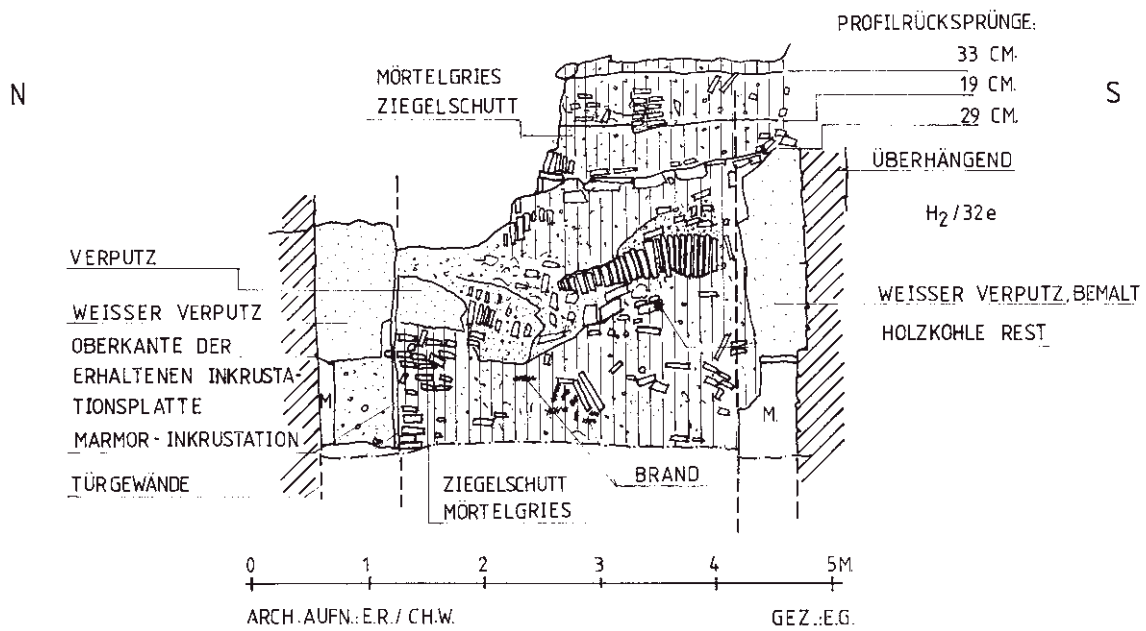
Abb. 125: 38d, N-S-Profil, Zeichnung auf Blatt 25/81 (= Inv 81015)

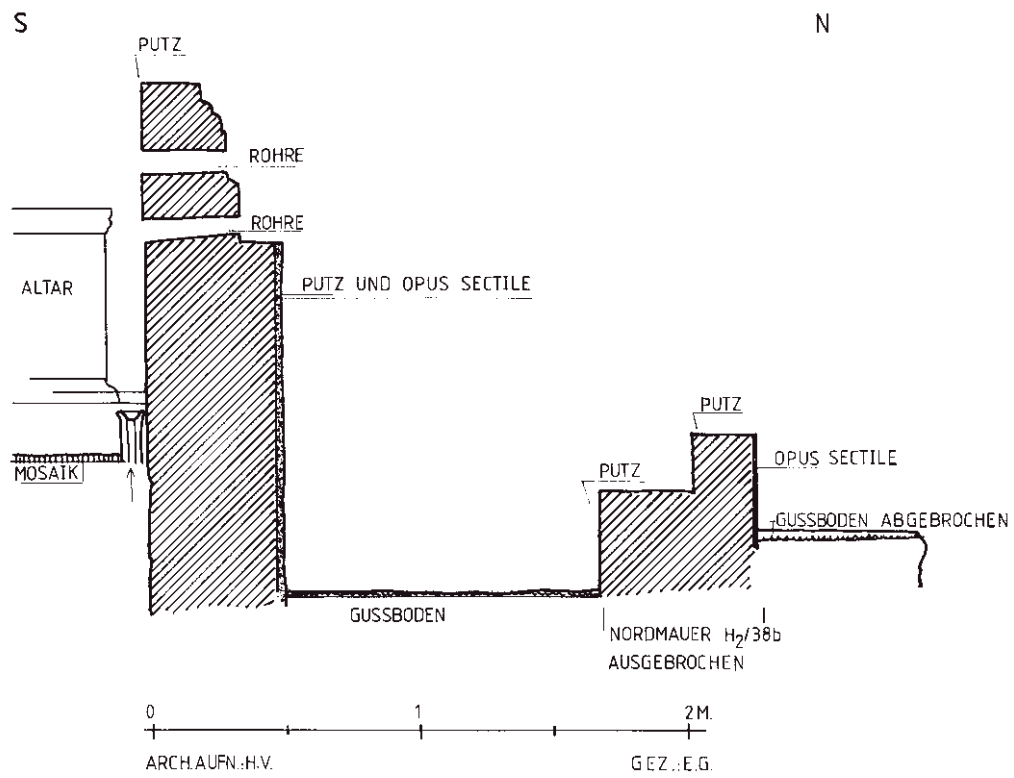
Abb. 139: 38e, Badebecken, N-S-Schnitt

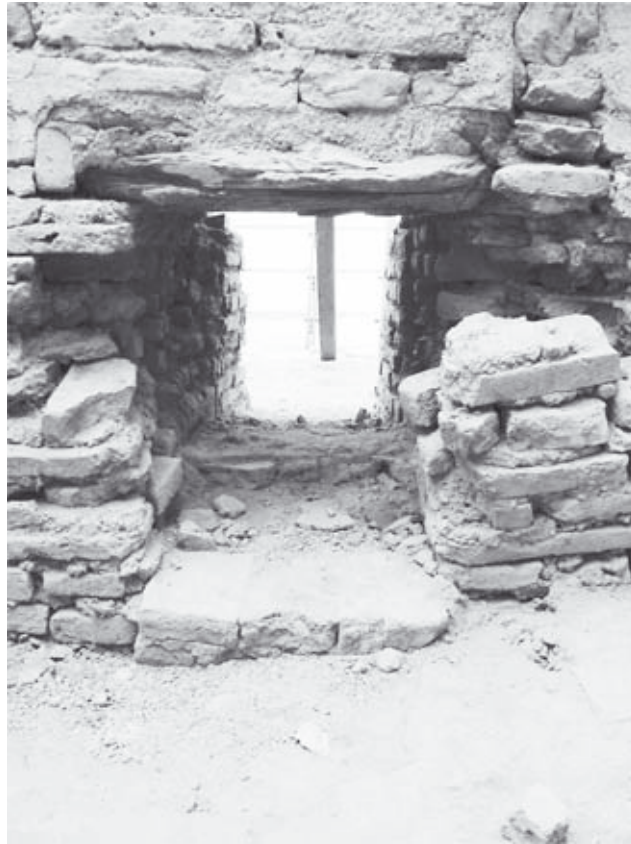
Abb. 146: 38f, Praefurnium in der N-Mauer

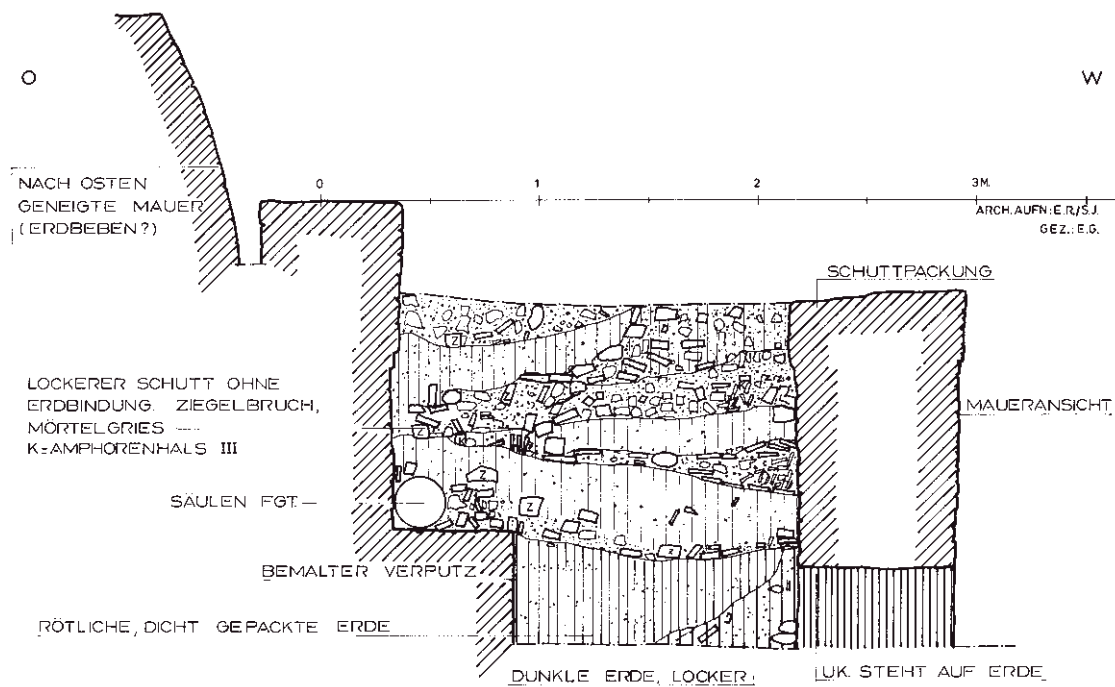
Abb. 151: N-S-Schnitt nördlich 38f, 38g

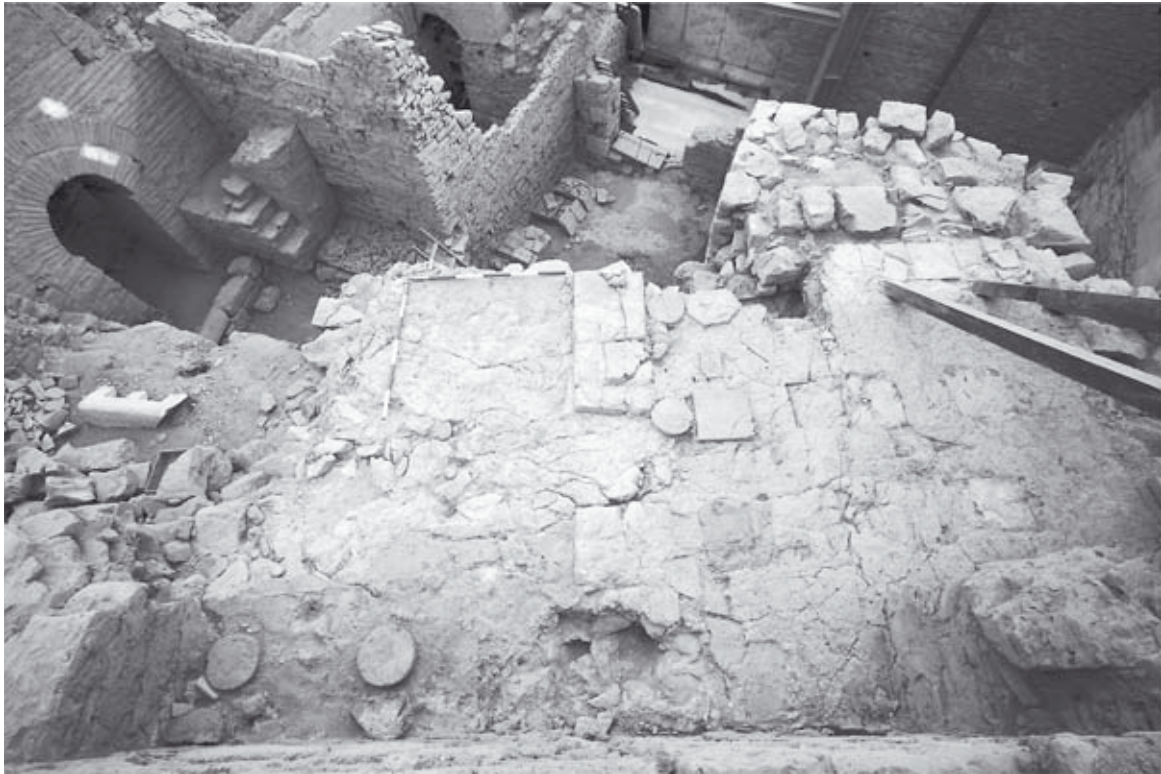
Abb. 160: 38h, Hypokaustunterboden mit Resten von Hypokaustpfeilern und einer Trennmauer

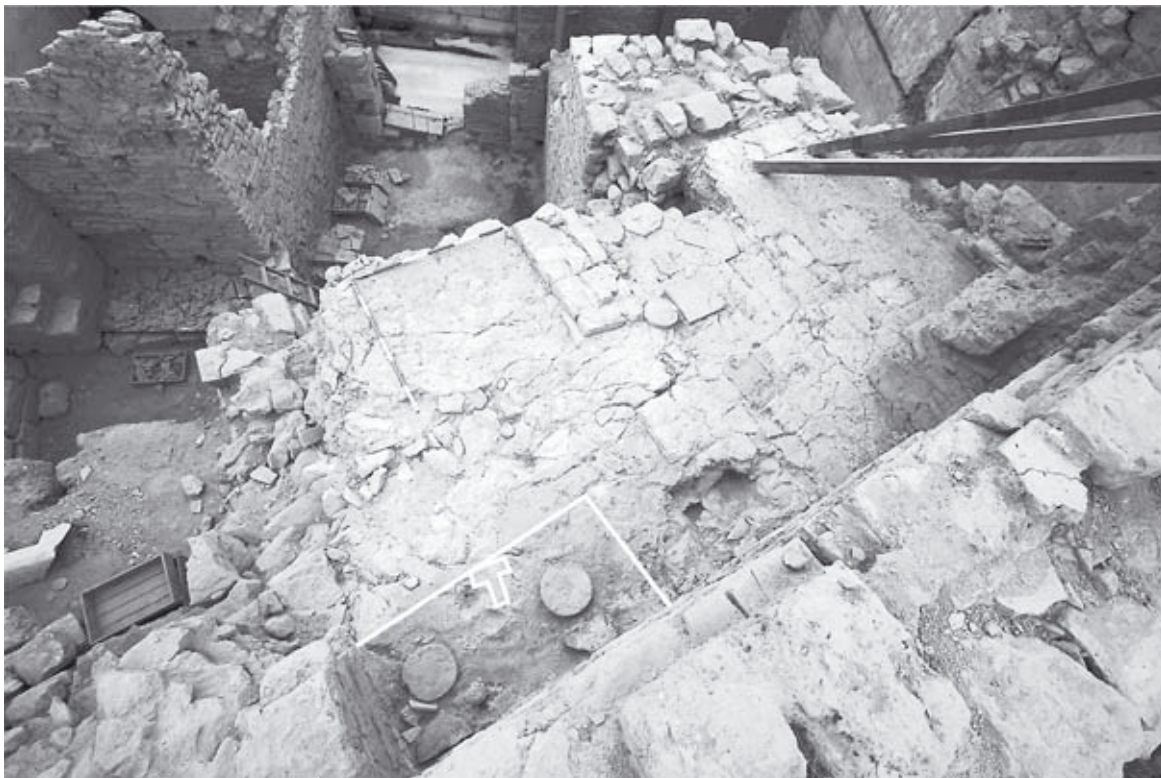
Abb. 161: 38h, Hypokaustunterboden mit Resten von Hypokaustpfeilern und einer Trennmauer

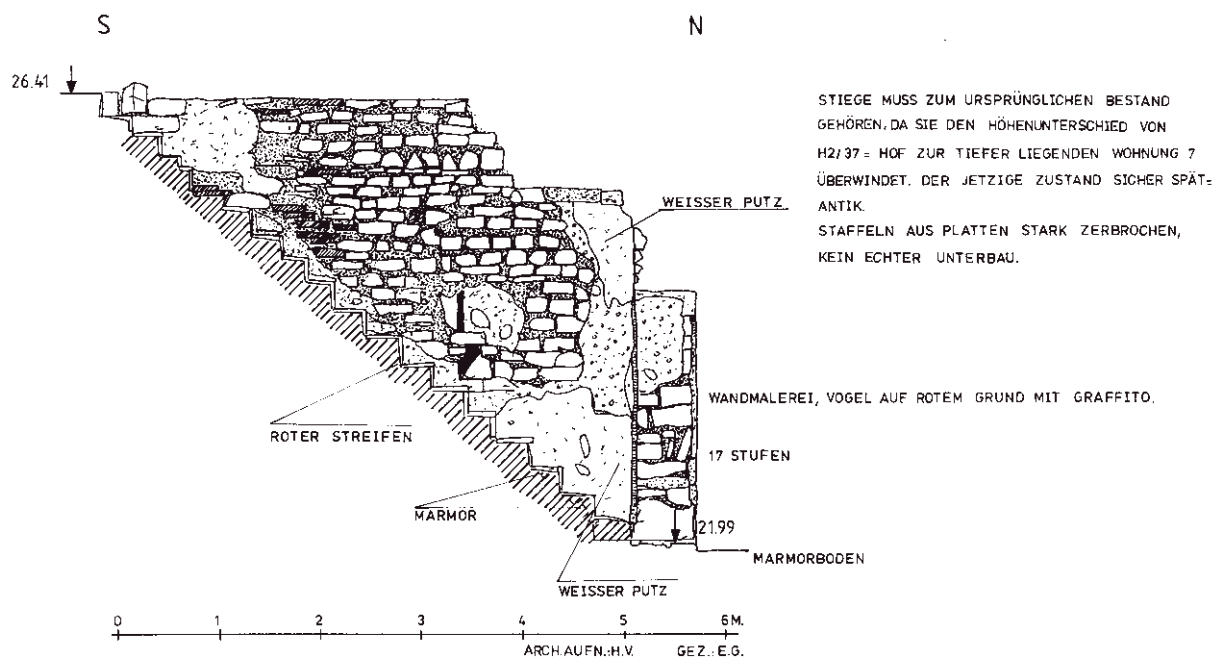
Abb. 168: N-S-Schnitt durch das Stiegenhaus 39
