# 1. Topografie und Forschungsgeschichte

## 1.1 TOPOGRAFIE

## 1.2 ÄLTERE FORSCHUNG

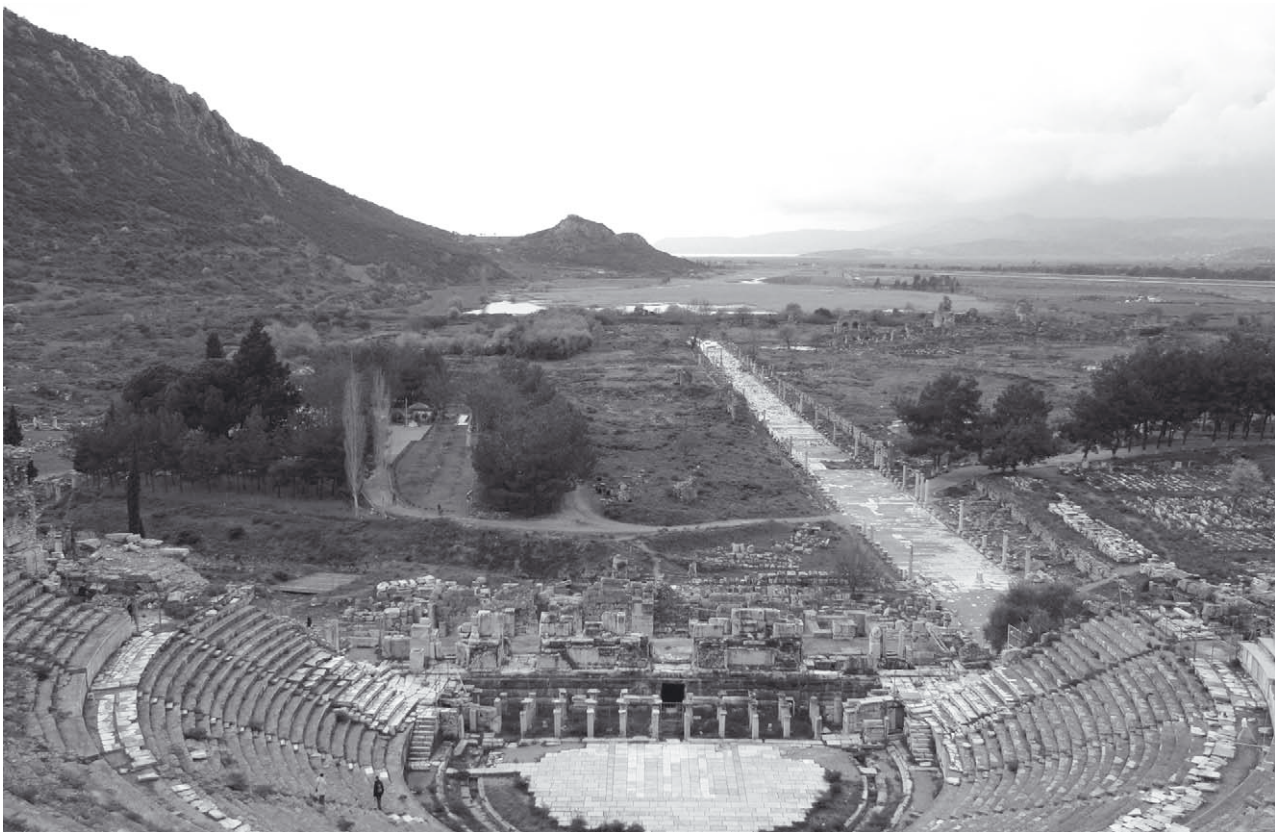
Textabb. 1: Blick vom Theater über die Schwemmlandebene zur Küste

Begibt man sich auf eine der höher gelegenen Sitzreihen des großen Theaters von Ephesos (Taf. 1 Abb. 1; Plan 1), von wo aus man den Trubel der Besuchermassen tief unter sich gerade noch wahrnimmt, und lässt den Blick nach Westen schweifen, hinweg über das spätantike, heute sumpfige Hafenbecken und die den Hafen umgebende riesige Schwemmlandebene, ein Ergebnis des Kaystros (heute Küçük Menderes) im Zusammenspiel mit tektonischen Bewegungen<sup>1</sup>, kann man in der Ferne noch das Meer als schmalen Streifen erkennen (Textabb. 1). Etwa sechs Kilometer liegen heute zwischen dem antiken Großbau und der Küste. Das war nicht immer so. In archaischer Zeit verlief die Küstenlinie nahe am Fuß des Bülbüldağ (Preon) und des Panayırdağ (Pion)<sup>2</sup>. Noch in hellenistischer Zeit, als das Theater errichtet wurde, lag es unweit des Hafens in unmittelbarer Nähe der bald nach der Stadtgründung durch Lysimachos errichteten Tetragonos Agora<sup>3</sup>. Bereits in der Kaiserzeit war die Verlandung so weit fortgeschritten, dass eine Reihe großer Bauten, wie das Hafengymnasium oder das Olympieion, errichtet werden konnten. Heute ist die tiefe Meeresbucht durch die Anschwemmungen des Kaystros verschwunden. Nur eine sumpfige Senke erinnert daran, dass die Stadt einst mit dem Schiff zu erreichen war.

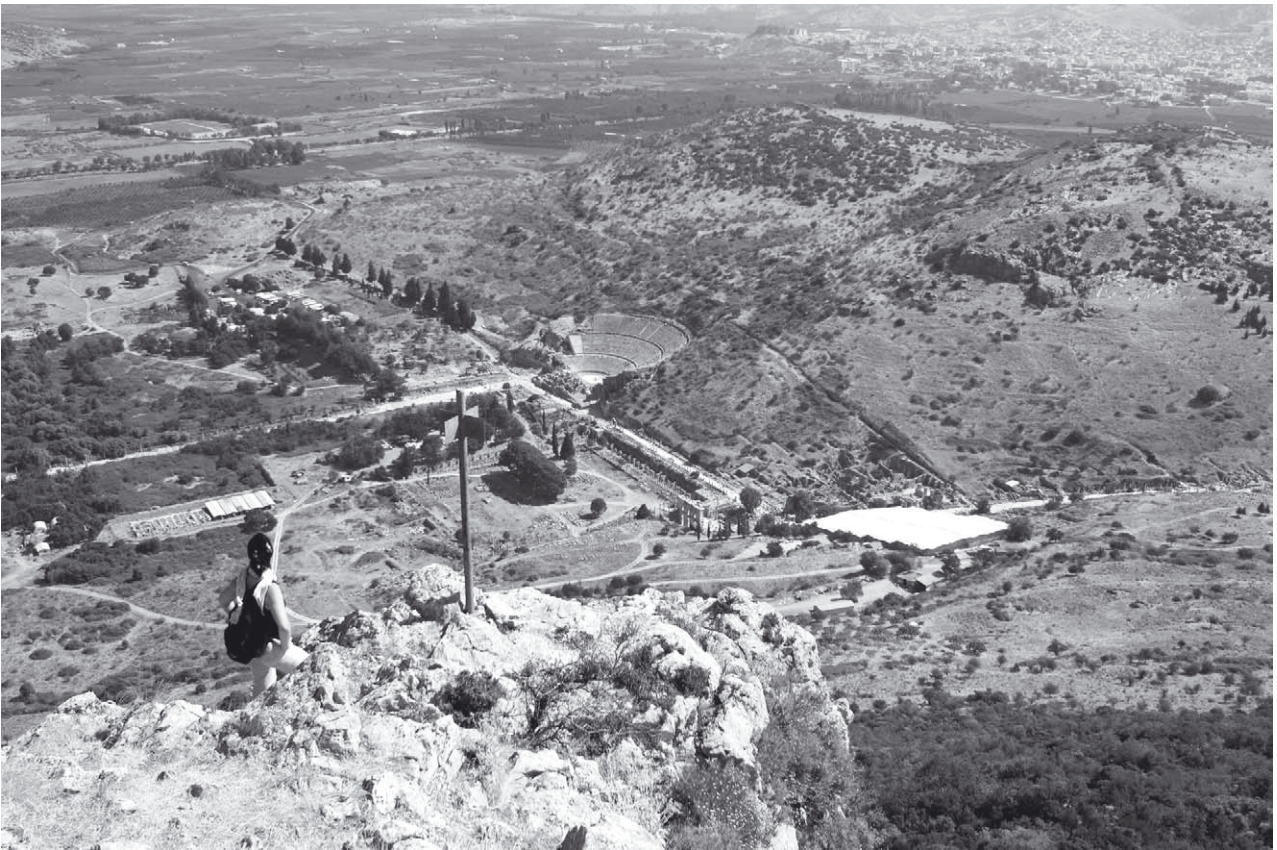
Textabb. 2: Theater, Ansicht von Südwesten

Für die Anlage des Theaters wurde eine Mulde am Westabhang des Panayırdağ genutzt (Textabb. 2. 3). Nur die beiden aus dem Hang heraustretenden Flügel mussten aus Stein, Erde und *opus caementitium* aufgebaut werden. Trotz des ruinösen Zustands sind die Abschlussmauern im Westen noch heute ein eindrucksvoller Anblick. Große Teile der Orchestra wurden über dem anstehenden Fels errichtet, der für diesen Zweck zugerechnet wurde. Für den Bau der Skene war jedoch eine Terrassierung notwendig. Mit gut 4,0 m Höhe an der Nordwestecke bildete die aus großen Polsterquadern bestehende Terrassenmauer einen mächtigen Sockel für das sich darüber erhebende Bühnengebäude. Unmittelbar westlich der Terrasse führt die Straße vorbei. Das mit einer etwa 7,5 km langen Mauer großzügig eingegrenzte Stadtgebiet ist von rechtwinklig sich schneidenden Straßen durchzogen<sup>4</sup>. Auf die Hangsituation wird die Tatsache zurückzuführen sein, dass das Theater in seiner Ausrichtung ein wenig von diesem Straßenraster abweicht. Nach den jüngsten Erkenntnissen besaß das ephesische Theater bereits in hellenistischer Zeit drei Ränge, wovon aber nur der unterste Rang bis an die beiden Parodoi vorgezogen war<sup>5</sup>. Damit dürfte sich das hellenistische Theater deutlich besser in das Straßensystem eingefügt haben als der kaiserzeitliche Bau, der an drei Seiten das Raster der Insula sprengte (Plan 17)<sup>6</sup>. Es ist nicht auszuschließen, dass der Platz bereits bei der Stadtgründung für das Theater vorgesehen war. Archäologische Funde belegen aber, dass der Bau des Theaters erst deutlich verzögert stattgefunden hatte, sofern nicht mit einer einfacheren Anlage vor dem 2. Jh. v. Chr. zu rechnen ist<sup>7</sup>.

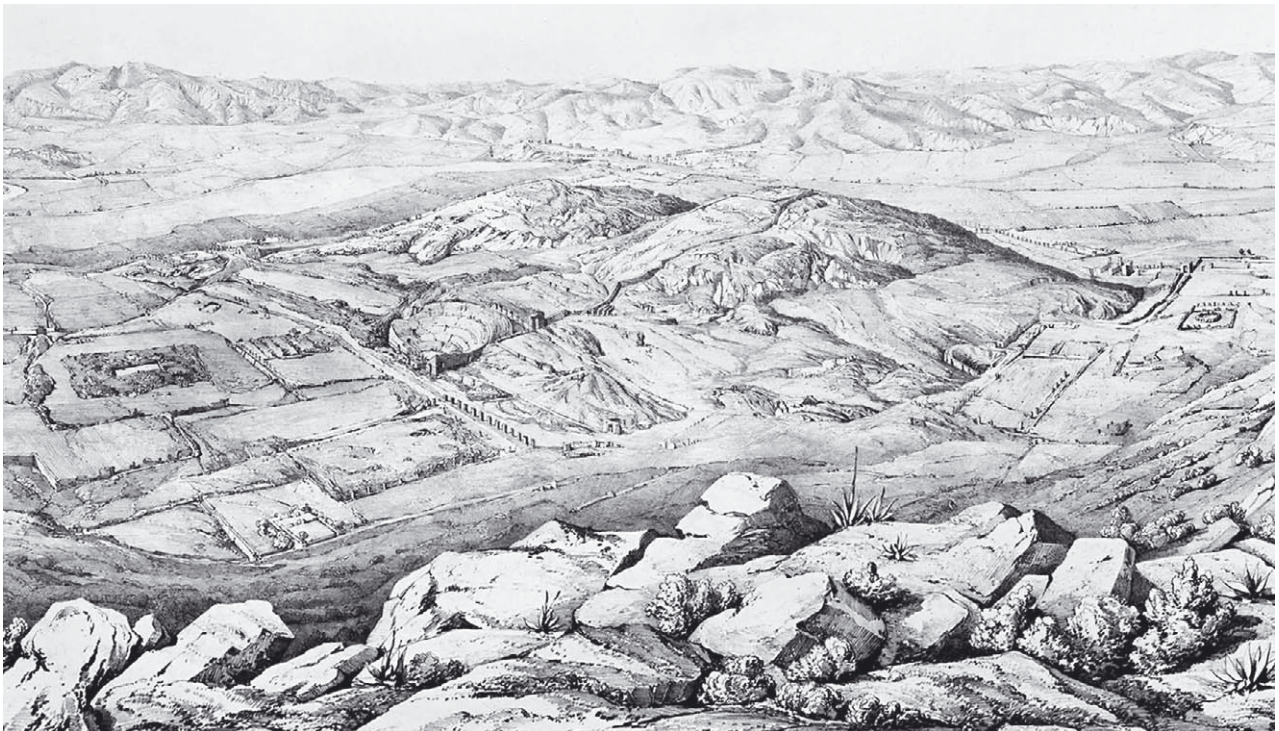
Textabb. 5: Stadtansicht nach DE LABORDE 1838, Detail

Auch A. L. J. de Laborde<sup>16</sup> zeigte in seinem 1838 erschienenen Buch das Theater (Textabb. 5). Die Darstellung ist jedoch stark idealisiert. So ist es recht unwahrscheinlich, dass de Laborde das Theater zwar zerstört vorgefunden hatte, aber ohne jegliche Versturzmasse im Westen, die den später als Marmorstraße bezeichneten Straßenzug meterhoch bedeckte. Zur Südfassade werden hingegen Details angegeben, die vermutlich zu beobachten waren. So ist der Zugang ES2 an der Außenseite gut erkennbar, während die

Theatermauer nach Osten hin noch weitgehend vom Schutt bedeckt wird. Eine Darstellung also, die soweit doch der Realität entsprach und uns heute ein Bild davon gibt, wie sich der Zustand des Theaters vor allen archäologischen Tätigkeiten, die etwa drei Dezennien nach de Laborde einsetzten, geboten hat. In de Labordes Darstellung ist außerdem nordöstlich des Theaters ein Stadttor zu erkennen. Dabei wird es sich um das in den 1960er Jahren freigelegte Tor in der Badgasse handeln. Von diesem führte er eine Mauer bis an das Theater heran. Wie weit das damals tatsächlich zu erkennen war, muss offenbleiben. Hier wurde in der Zeichnung scheinbar der Befund mit der Interpretation in Verbindung gebracht. Das dürfte jener Mauerzug nahelegen, der vom Theater nach Süden (im Bild nach rechts) abbiegt. Hier hat es niemals einen Teil der Stadtmauer gegeben. Tatsächlich aber ist heute im Hang südlich des Theaters ein kurzes Stück einer Quadermauer zu erkennen, die als Terrassierung innerhalb einer Wohninsula anzusehen ist.

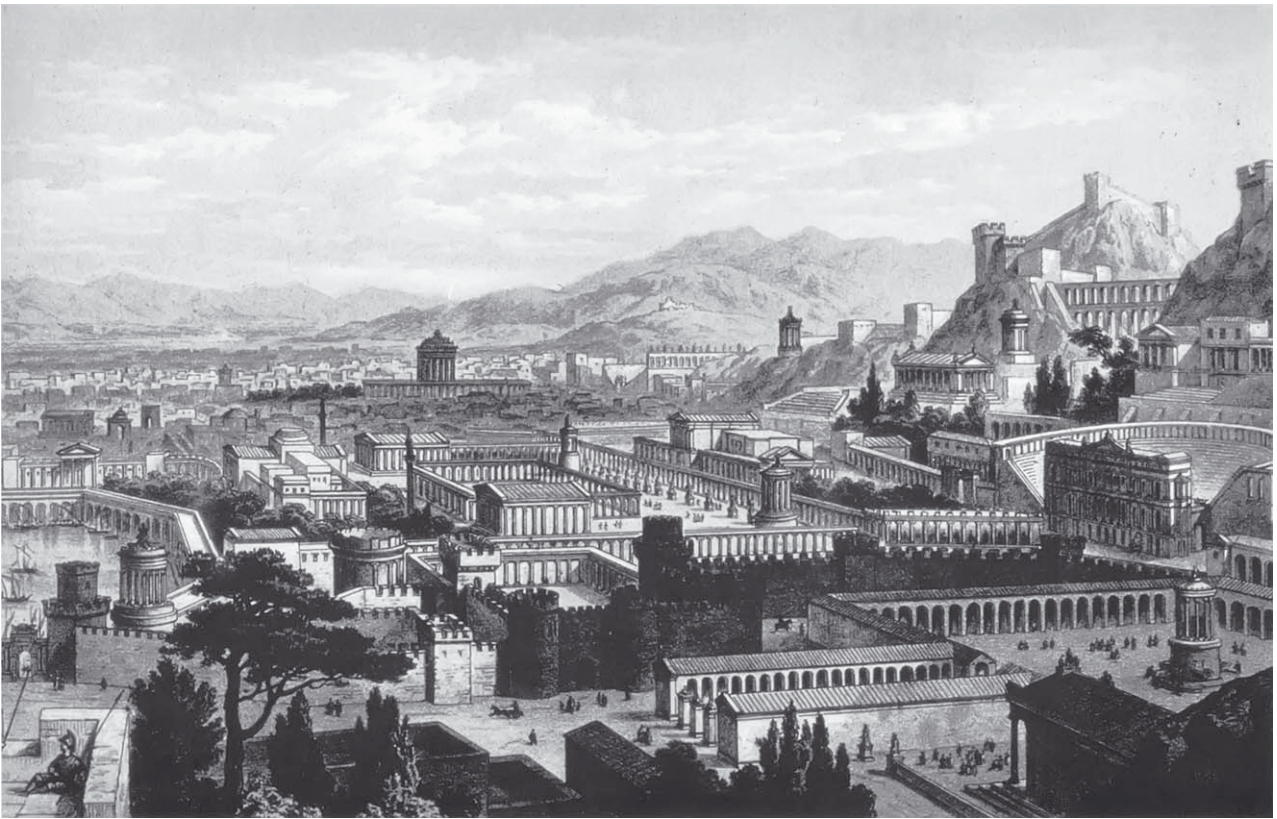
Die 1859 angefertigte Stadtansicht<sup>18</sup> (Textabb. 7. 8), die auf diesen topografischen Studien beruhte, war detailreicher gestaltet, wenngleich sie teilweise als frei rekonstruiert bezeichnet werden muss. Hier zeigte E. Falkener bereits eine Kolonnade am oberen Rand des Zuschauerraums. Dem Bühnenhaus war eine dreigeschossige Fassade vorgesetzt, deren unteres Geschoss einer mächtigen Sockelzone entsprochen hat. Neben

der zur Orchestra gerichteten *scaenae frons* stellte E. Falkener auch die Westfassade monumental dar. Obwohl die beiden Fassaden fantasievoll rekonstruiert wurden, hatte Falkener das Bühnengebäude in Augenschein genommen<sup>19</sup>. Details, wie etwa die zweiläufige Treppe, die sich in der Symmetrieachse der Fassade befand und aus der Orchestra auf die römische Bühne führte, wurden in seiner Rekonstruktion der *scaenae frons* berücksichtigt. Diese Treppe war um 1900 noch erhalten<sup>20</sup>, wurde im Zuge der österreichischen Grabungen aber beseitigt.
