## V. SPÄTHELLADISCH IIIC: SIEDLUNGSPHASE IIA

### V.1. BEFUNDE UND STRATIGRAPHIE

#### **V.1.d. Haus 6**

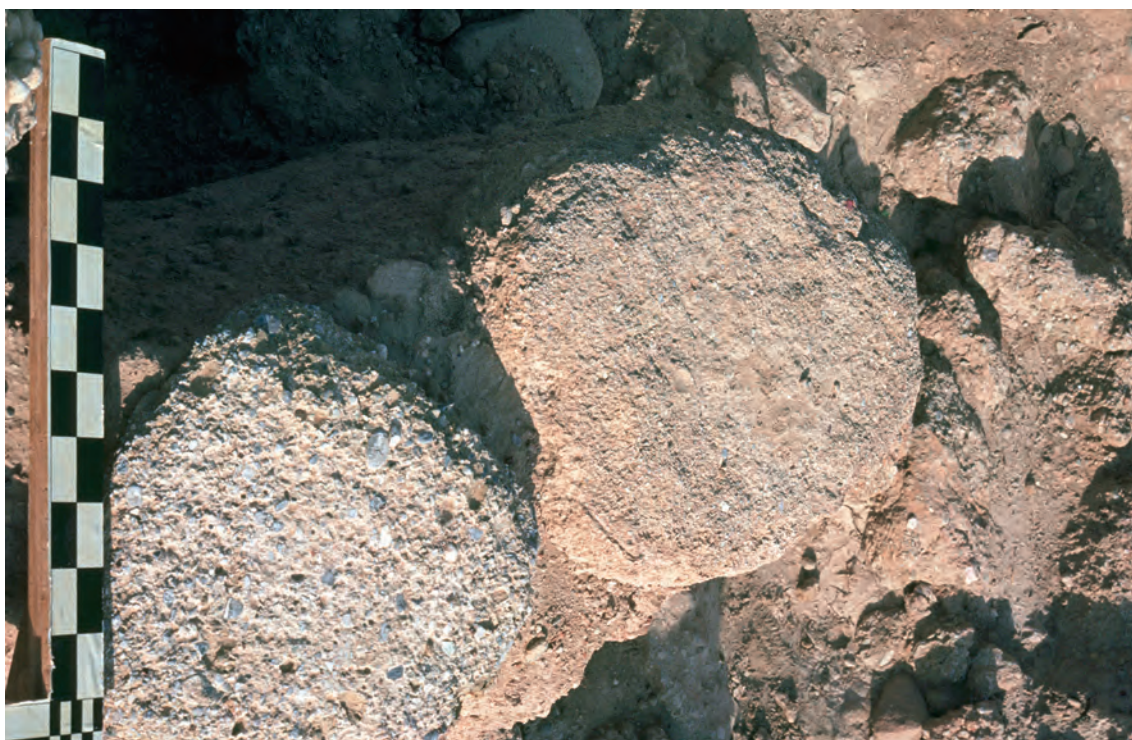
46 Phase IIA: Haus 6, Raum 1, 1978: Steinplatten (SE 308) (© ÖAW-ÖAI/Th. Römer).

Im Südteil des Plateaus sind über Haus 4 Reste eines Hauskomplexes erhalten, der teilweise die Mauern des Hauses 4 nutzte und dementsprechend als Nachfolgebau zu verstehen ist. Diesem mehrräumigen Gebäude ist eine nördliche, auf etwa 8 m zu verfolgenden West-Ost verlaufende Abschlussmauer (SE 335, mit Ausrissgrube IF 317/SE 328) zuzuordnen, der die nach Osten nicht weiter zu verfolgende Mauer SE 349 entspricht (mit Baugrube IF 365 und Grubenfüllung SE 343). Von dieser gehen parallele, Nord-Süd verlaufende Mauern aus (SE 287 im Westen, SE 345 östlich von SE 287, SE 359 östlich von SE 345), wobei unklar ist, inwiefern letztere (SE 359) mit der leicht nach Westen versetzten Nord-Südmauer SE 358 zu verbinden ist. Diese Nord-Südmauern reißen nach Süden hin ab. Deshalb ist nicht eindeutig auszumachen, wie der südliche Abschluss während dieser Siedlungsphase aussah und ob die Mauern an die dort zu erwartende mykenische Befestigung angebaut waren. Zwischen den Mauern SE 345 und SE 359 befindet sich eine zwei Räume voneinander trennende Quermauer. Die West-Ost gerichtete Steinlage SE 364, die in der Zerstörungsschicht des Hauses 4 (Phase Ib) lag, könnte den Rest einer weiteren Trennmauer darstellen. Weiter östlich liegen drei weitere Nord-Südmauern (SE 448, SE 464, SE 480), bei denen unklar ist, inwiefern sie mit den westlichen Mauerzügen in Verbindung standen. Allerdings sprechen die von der östlichen Mauer SE 359 ausgehenden, West-Ost orientierten Mauerreste (SE 378, SE 379) dafür, dass sich das Gebäude in diese Richtung fortsetzte. Dementsprechend hätte der Bau aus mindestens sieben Räumen bestanden, an die möglicherweise noch weitere Räume angeschlossen waren (Beilage 15). Da der Boden in diesem Bereich allerdings nicht durchgängig erhalten ist, können keinerlei Aussagen zu möglichen Höfen oder weiteren Räumen getroffen werden. Die etwa 10 cm starken, auf ihrer Oberseite geglätteten Steinplatten aus Konglomerat (SE 308) in Raum 1 könnten zum Teil als Auflager für konstruktive Elemente wie Stützen gedient haben (Abb. 46–47, Beilage 25). Weiter östlich setzt sich dieser Horizont an der Oberkante

einer dünnen Planierschicht fort, die teils durch Steinplatten (SE 455) gekennzeichnet und als gestörte Planierung weiter im Osten (SE 479) erkennbar ist (Abb. 46–47).

*Funde:* Im Bereich des Hauses 6 können nur wenige Funde der Siedlungsphase IIA zugewiesen werden. Dazu gehören die Konglomeratplatten (SE 308) und auf demselben Niveau liegende Pithosfragmente, die jedoch nicht katalogisiert wurden. Die kreisrunde Konglomeratplatte könnte als Auflager für eine Stütze gedient haben, während die anderen Platten als Unterlage für andere Installationen bereit standen. In der Planierung SE 403, die nördlich des Hauses 6 lag und vermutlich umgelagertes Material der Phase IIA darstellt, fanden sich zwei Fragmente von Tierstatuetten, eine Spine 1 var (Kf 062) und eine Statuette mit Close-Style-Bemalung<sup>310</sup> (Kf 065).

Im Südwesten des Plateaus wurde über Haus 4 der mehrräumige Hauskomplex 6 errichtet, der durch mindestens fünf Nord-Südmauern und etliche West-Ostmauern in mindestens sieben Räume gegliedert wurde. In Raum 1 fanden sich zwei dicke, runde, oben abgeflachte Konglomeratblöcke, von denen einer als Auflager einer Dach- oder Deckenstütze fungiert haben könnte. Darüber hinaus weisen die Pithosfragmente und Reibplatten dieses Raumes auf Lagerung und Zubereitung von Nahrung hin. Raum 1 scheint der größte Raum dieses Hauskomplexes gewesen zu sein, während die restlichen Räume kleinformatiger zu ergänzen sind. In Raum 2 wurde ein Pfostenloch und ein West-Ost verlaufender kurzer Mauerzug beobachtet, der möglicherweise diesen Raum zusätzlich unterteilte. Eingänge konnten nicht sicher identifiziert werden, jedoch lässt das Fehlen einer Verbindung zwischen der südlichen Quermauer und der Nord-Südmauer an dieser Stelle einen Durchgang vermuten.

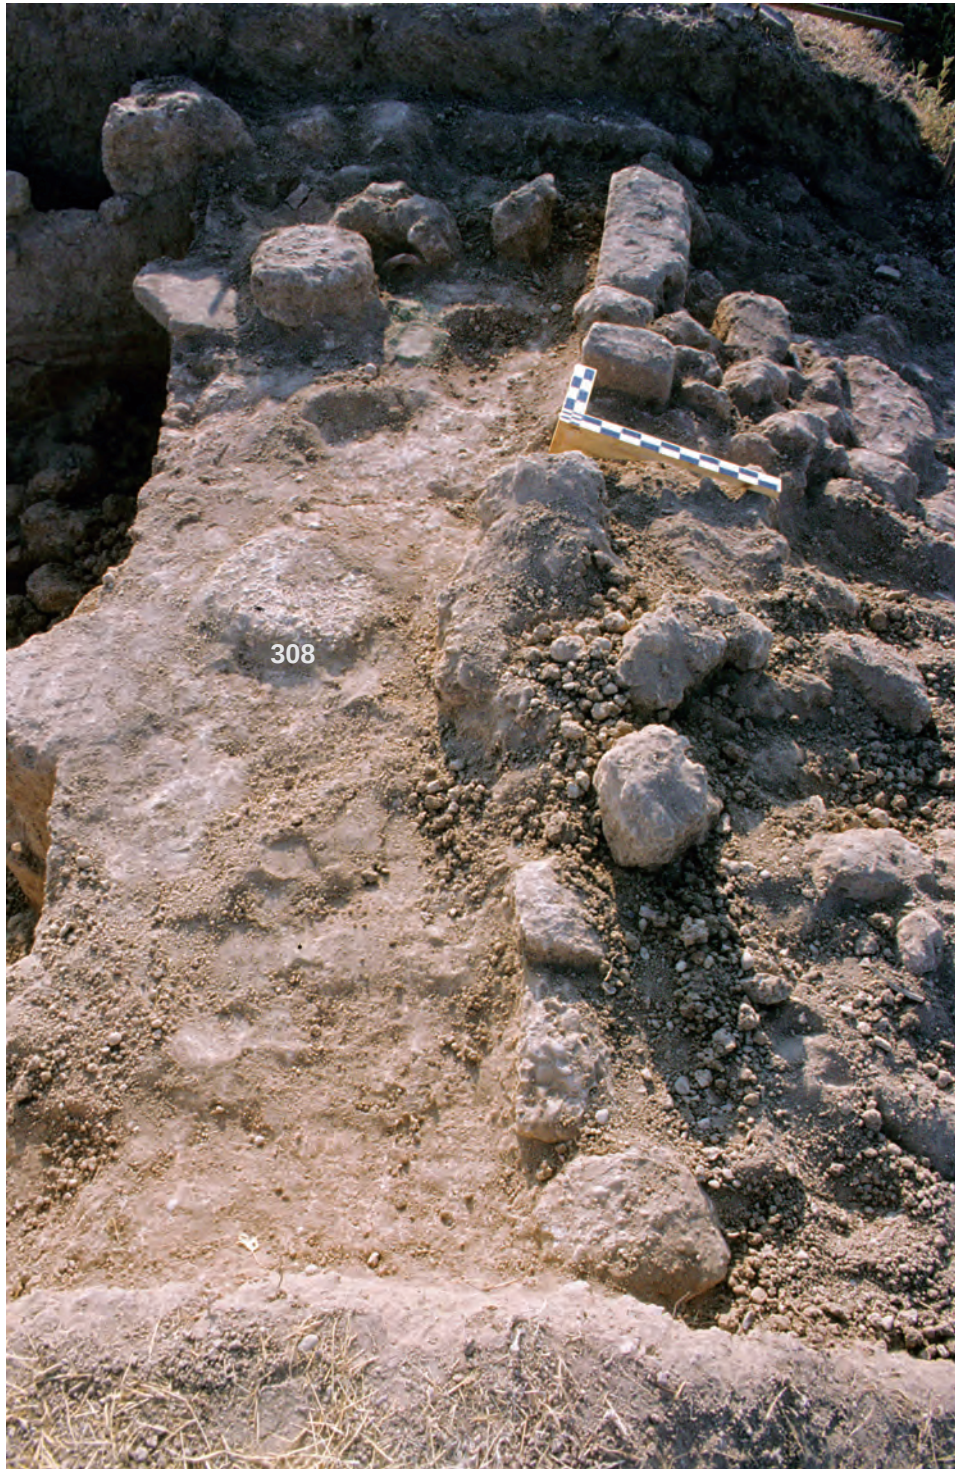
47 Phase IIa: Haus 6, Raum 1, 1978 während der Grabung: Steinplatten (SE 308) in Zerstörungsschicht (SE 307) (© ÖAW-ÖAI/Th. Römer).
