# Landhaus Ast am Wörthersee.

## Zum denkmalpflegerischen Umgang mit einem Gesamtkunstwerk Josef Hoffmanns

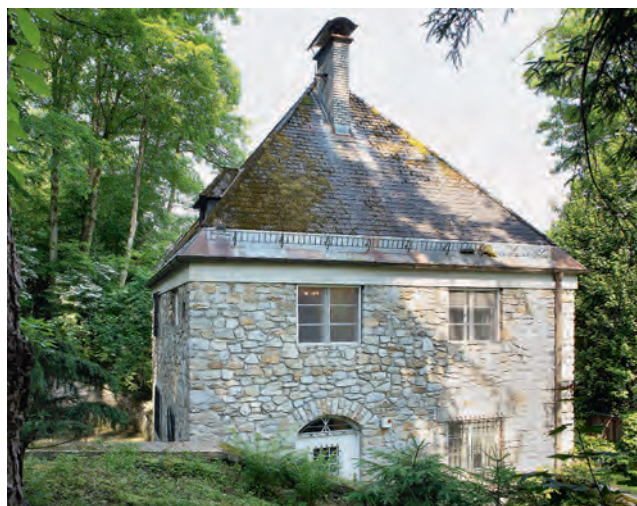
Abb. 1: Pförtnerhaus, 2021

Rainald Franz führt als verbindendes Merkmal der Hoffmann'schen Landhäuser zwischen 1899 (Adaptierung des Landhauses Bergerhöhe) und 1921 (Haus für Sigmund Berl) die „*Inspiration an der Volkskunst und der bäuerlichen Architektur*“<sup>3</sup> an. Am Wörthersee käme dafür nur das Pförtnerhaus in Betracht, das an der nordwestlichen Ecke des Grundstückes südlich der Uferstraße in die Stützmauer eingebunden wurde. Wie das zehn Jahre früher geplante Pförtnerhaus der Anlage Primavesi (1913/14) ist es in unverputztem Bruchstein gemauert. In der vernakulären Architektur Kärntens finden sich dafür jedoch keine Vorbilder; eher ist hier eine Verbindungslinie zu den in der Mitte des 19. Jahrhunderts errichteten Bahnwächterhäusern zu ziehen, die den Wärtern am Semmering als Dienst- und Wohnorte zur Verfügung standen.<sup>4</sup> Wie bereits bei der Uferstiege und dem Wasserbecken kommt auch beim Pförtnerhaus Beton zum Einsatz: Bei den Kranzgesimsen und bei den Fensteröffnungen verweisen mit Eisen armierte, freilich nicht mehr (wie noch beim Sanatorium Purkersdorf 1904) „*fliesenvernähte*“<sup>5</sup>, sondern material-sichtige Betonstürze auf den Auftraggeber (Abb. 1).

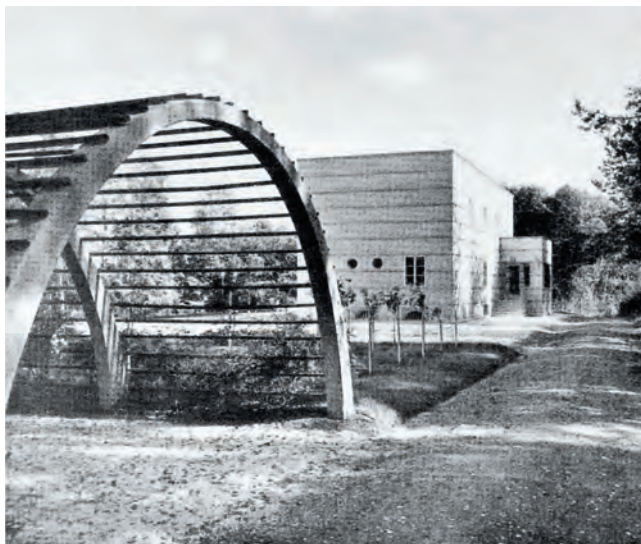
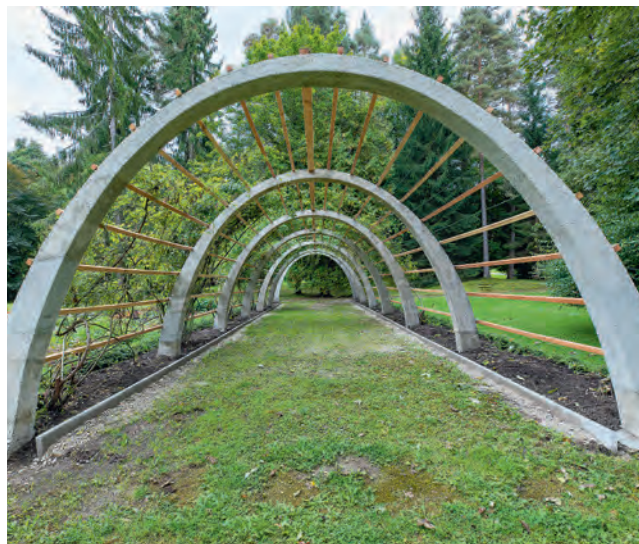
Abb. 3a und b: Landhaus Ast (Haus Heimdall) mit Pergola, links: vor 1927, rechts Aufnahme 2021

Die beiden bauzeitlichen Erschließungswege, die von der Süduferstraße und von der Waldpromenade zum Haus führen, wurden von Hoffmann in ihren letzten Abschnitten als Sichtachsen konzipiert. Im fußläufigen Aufgang vom Ufer entfaltete das Haus durch eine Freitreppe, Laternenmasten, eine Pfeilervorhalle und einen turmartigen Dachaufsatz die Wirkung eines Monumentalgebäudes (Abb. 2a, b). Nahm man den südwestlich der Anlage beginnenden, abwärts geführten Fahrweg, erfasste man das Gebäude blockhaft-reduziert (Abb. 3a). Was in beiden historischen Ansichten augenscheinlich wird, ist die Einleitung einer „*neue[n] Stilstufe (Auseinandersetzung mit dem ‚Neuen Bauen‘)*“<sup>6</sup>, die Eduard Sekler der Anlage in seiner im Zuge des Unterschutzstellungsverfahrens erfolgten Stellungnahme 1982 bescheinigte. Sie manifestiert sich u. a. in folgenden Faktoren: in der Verwendung geometrischer Elementarformen<sup>7</sup> (z. B. Quader, Parabelbogen) und in der Betonung der Horizontalen (z. B. Trittkanten der Freitreppe, Putzprofilierung der Fassaden, Latten der Pergola) (Abb. 3b). Jene Charakteristika sind auch von anderen Hoffmann-Bauten bekannt, der Putzstreifen-

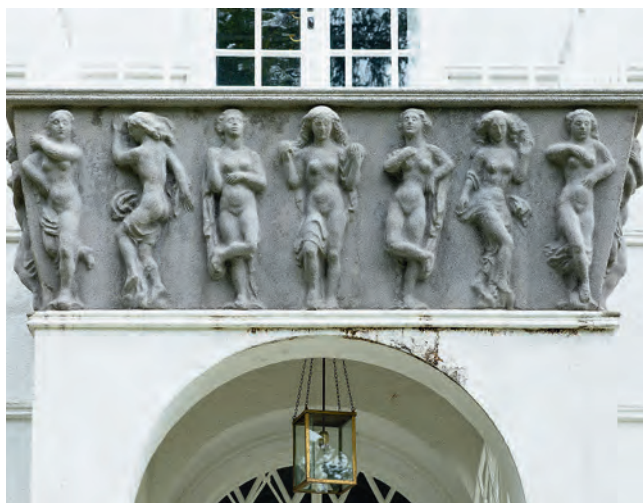
Abb. 4: Sichtbetonrelief von Anton Hanak, Aufnahme nach der Restaurierung 2021

Die Hauptinnovation war die prononcierte Anwendung des Betons bzw. Eisenbetons bei einem Landhaus. Nun war Beton in der Kunst, im Kunstgewerbe und in der Freiraumgestaltung in den 1920er Jahren bereits als neues Ausdrucksmittel etabliert.<sup>8</sup> Dazu hatte auch die von Hoffmann und Ast maßgeblich ausgerichtete Wiener Kunstschau von 1908 beigetragen, wo die Ästhetik des Materials in inszenierten Ausstellungshöfen und -gärten, ja sogar in einem nachgestellten „Friedhof“ vermittelt wurde.<sup>9</sup> In diesem Kontext ist das Sichtbetonrelief zu sehen, das als einziger Schmuck die seeseitige Eingangsloggia ziert. Es wurde vom Bild-

hauer Anton Hanak, Freund und Kollege Hoffmanns an der Kunstgewerbeschule, geschaffen (Abb. 4).<sup>10</sup> Breite Anwendung fand die Eisenbetonbauweise Anfang der 1920er Jahre auch bereits im Industrie- und Brückenbau, doch im Wohn-, Geschäfts- und Verwaltungsbau war das Auftragsvolumen noch verhältnismäßig niedrig.<sup>11</sup> Ähnlich wie Asts Lizenzgeber, der Eisenbetonpionier François Hennebique, zur Präsentation seiner Stahlbeton-Tragstrukturen 1903 ein Schaugebäude in dem Pariser Vorort Bourg-la-Reine errichtet hatte, nutzte Ast als einer der drei großen Betonproduzenten die konstruktiven und ökonomischen Vorteile der neuen Technologie beim eigenen Wohnhaus und zeigte dessen Gestaltungspotenzial in Verbindung mit dem Neuen Bauen auf.<sup>12</sup> Attraktionen, wie das erste Flachdach auf einem Landhausgebäude und eine siebenbogige

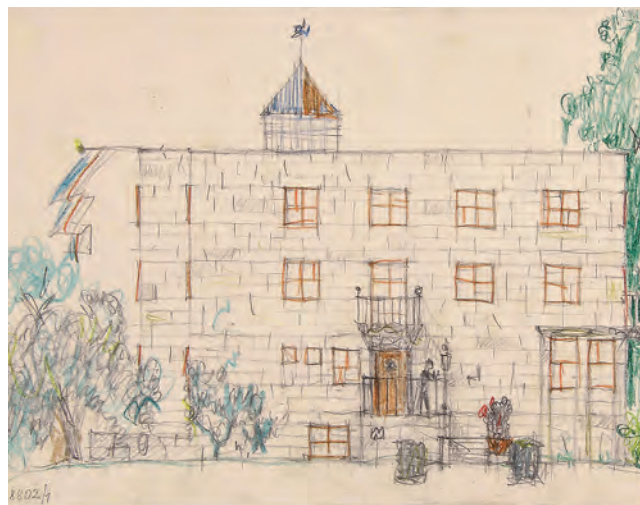
Abb. 5: Vorentwurf Landhaus Ast

Der neue Besitzer benannte die Villa um, sie hieß fortan nach dem nordischen Götterwächter „Heimdall“. Der Auftrag, das Landhaus zu erweitern und zu adaptieren, erging neuerlich an Josef Hoffmann. Hoffmann hätte einen Vorentwurf zur Hand gehabt, der eine Dreigeschoßigkeit bei Beibehaltung des Flachdaches ermöglichen sollte (Abb. 5). Doch zur Umsetzung kam eine konventionelle Lösung: Das frühere Belvederetürmchen der Dachterrasse wurde zugunsten eines neuen Vollgeschoßes aufgegeben, jedoch nach seinem Vorbild mit flach gewalmtem Dach versehen, stark durchfenstert und mit vertikalen Putzkanneluren dekoriert. Durch die Aufstockung und durch zusätzliche Zugangs- und Belichtungsöffnungen in den Bestandsgeschoßen ver-

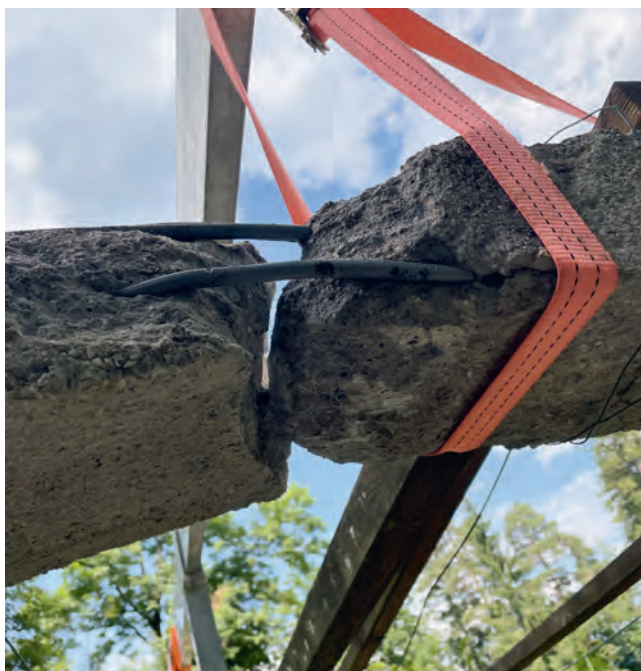
Abb. 14: Eisenbetonpergola während der Restaurierung, 2021

Als „beherrschendes Element des Gartenplans“<sup>27</sup> fand die Pergola bereits in zeitgenössischen Rezensionen Erwähnung. Weil in zwei Scheitelbereichen der Bogensegmente bereits die korrodierte Bewehrung frei

lag und die Oberflächen der Bögen mit Moosen und Flechten bewachsen waren, schien bei der inzwischen fast hundert Jahre lang bewitterten Konstruktion eine Nachsorge dringlich. Nach der Wasserdruck- und Mikrowirbelstrahlreinigung gewann man nicht nur einen Überblick über das Ausmaß an Schäden (Betonabsprengungen, Gefügerisse), sondern auch Erkenntnisse zur Herstellung und intendierten Erscheinung. Johann Nimmrichter, der die Konstruktion nach der Reinigung begutachtete, schloss aus der grünen Gesteinskörnung und aus den ablesbaren Stückwerken auf „eine lokale Fertigung in Kärnten (heller Serpentin, Kalksplitt etc.)“.<sup>28</sup> Aus der steinmetzmäßigen Bearbeitung der gestockten, mit Randschlag versehenen Oberfläche geht hervor, „dass der Architekt einen Natursteincharakter erzielen wollte (Natursteinimitation)“.<sup>29</sup> Rostende Armierungen wurden so weit freigelegt, dass eine Entrostung und punktuelle Nacharmierung mit Carbonfaserstäben möglich war. Fehlstellen wurden mit geeigneten Betonerfüllungsmassen geschlossen, Risse hinterfüllt und verklebt (Abb. 14). Die Standfestigkeit der Konstruktion ist gegeben, sodass Kletterrosen die Pergola wieder in Besitz nehmen dürfen.

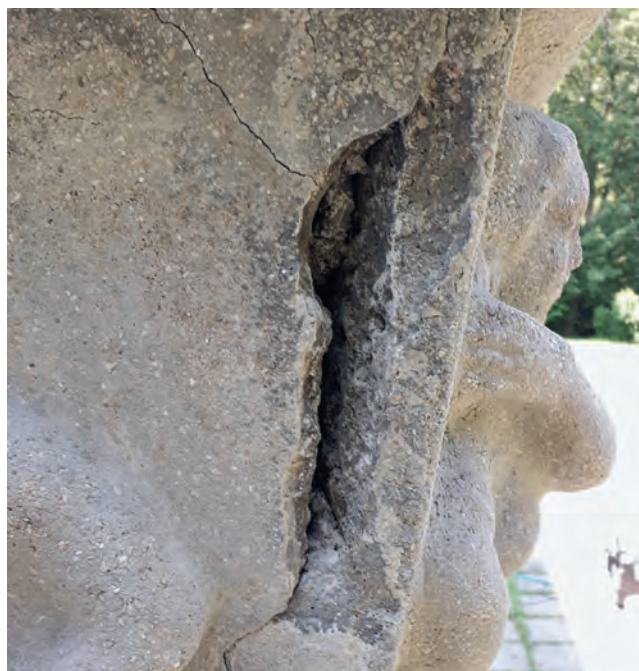
Abb. 15: Sichtbetonrelief von Anton Hanak, Schadensbild, 2021

Ein Gipsmodell des (Stampfgussbeton-)Reliefs mit der Datierung und Signatur „ANTON HANAK 1924“ in den niederösterreichischen Landessammlungen ermöglicht eine präzise zeitliche Einordnung der drei Platten, auf denen ein Bacchantinnenreigen dargestellt ist.<sup>30</sup> Einige der Tanzenden sind ident, was auf einen Mehrfachgebrauch der Abgussformen schließen lässt.<sup>31</sup> Die im Labor des Bundesdenkmalamts durchgeführte Materialanalyse ergab einen „hellgrauen, hochhydraulischen Portlandzementgußmörtel [...] unter Zusatz von Gelbocker“<sup>32</sup>, welcher „bei Zementgussobjekten Kalksandstein (Leithakalk) imitieren“<sup>33</sup> sollte. Dieser Zusatz legt die Vermutung nahe, dass auch die Farbgebung der Fassaden in Richtung einer Sandsteinfarbigkeit ging.<sup>34</sup> Die Restaurierung des nach Mitteilung des Restaurators Markus Lassy bereits einmal gefestigten Reliefs wurde von der Eigentümer:innenfamilie zugleich mit der Pergola beauftragt, sodass es keinen Vorlauf gab, um die Maßnahmen mit der Fachabteilung in Wien zu akkordieren bzw. im Rahmen des aktuell laufenden BDA-Forschungs-

projektes „Erhaltung und Restaurierung von Sichtbeton in der Denkmalpflege“ durch Untersuchungen und Probeflächen vorzubereiten. Fachreferent Nimmrichter, der das Relief während der Vornahme von Farbretuschen in Augenschein nahm, äußerte sich hinsichtlich zweier Punkte kritisch: Die im Anschlussbereich der Balkongeländerfüße durchfeuchtete Balkonkragplatte habe möglicherweise an den unterseitig montierten Reliefplatten nicht nur Oberflächenschäden (Risse, einen Ausbruch) verursacht. Da man verdeckte Schäden an der Rückseite der Reliefplatten nicht ausschließen könne, hätte man auch die Plattenrückseiten untersuchen, gegebenenfalls ausbauen und konservatorisch behandeln müssen (Abb. 15). Ein weiterer Kritikpunkt betraf das Fehlen eines kontrollierten Regenwasserablaufes, der nur mittels einer Tropfkante (z. B. Bleiblech) zu erreichen wäre.<sup>35</sup> Sollten sich die aktuell gesetzten Maßnahmen als nicht nachhaltig erweisen und in Bälde neue Risse auftreten, wird vermutlich eine Wassernase zum Schutz des Kunstwerkes notwendig sein. Im Sinne Hoffmanns plädieren die Eigentümer:innen (und ich mit ihnen) vorerst noch für eine „unbedachte“ Schönheit!
