# Monitoring des römerzeitlichen Putz- und Wandmalereibestandes im Archäologischen Park Magdalensberg

## *Monitoring the Roman frescoes and murals in Magdalensberg Archeological Park*

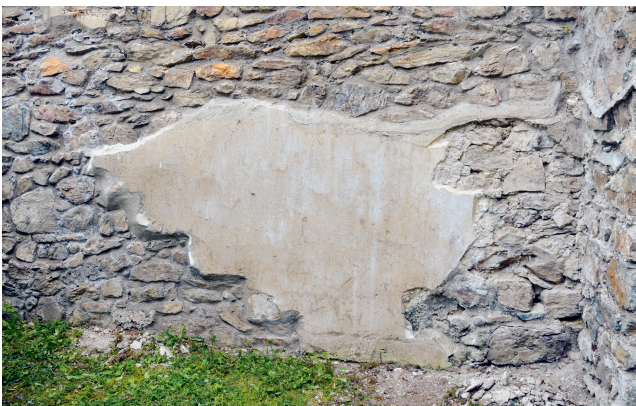
Abb. 2: AA42, W-Wand, Abdruck von Stufen im Putz und Ziegelsplittestrich dazu

Sehr erhaltenswert sind zwei Putzfragmente, die Abdrücke einer Stiege zeigen. Davon befindet sich eines in AA42 (Teil der Hanghäuser) und eines in einem Durchgangsbereich AA40/AA41. Letzteres Fragment erweist sich dabei aufgrund seiner Lage an einer Hangmauer und der direkten Bewitterung ohne Schutzdach in seiner Erhaltung als besonders herausfordernd.

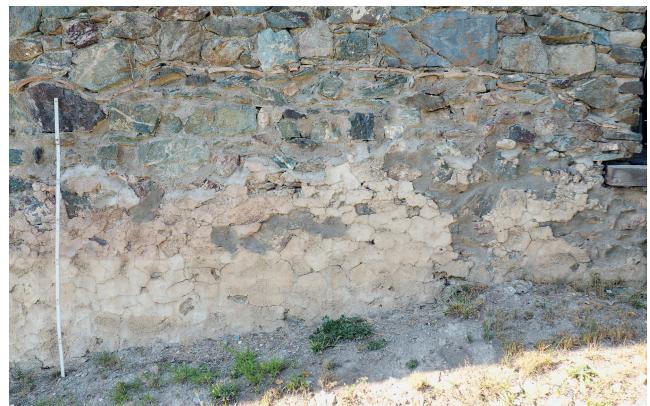
Abb. 3: SH 8, Anhand des Brandhorizonts ist das ehemalige Bodenniveau des Raums zu erkennen

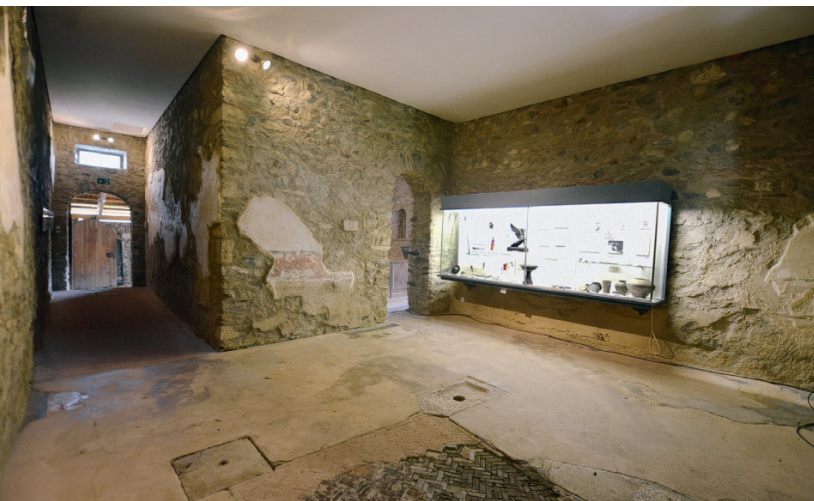
Die Malerei weist im Sockel eine Steinimitationsmalerei durch Spritzmuster und im oberen Wandbereich ein einfaches Rahmensystem mit Begleitlinien auf weißem Grund auf. Hier sind im Gang I grüne Bänder in schwarzen Einfassungs- und roten Begleitlinien ausgeführt, im Vorraum D wechseln die Farben und die grünen Bänder sind mit roten Linien eingefasst und mit schwarzen begleitet.

Abb. 4: Raum D, Vorraum zur Therme, Blick nach SO

Die Malerei im Vorraum der Therme (D/I) wies gerade im Gang im unteren Bereich, starken Hohllagen, die sich auf Druck bewegen, einen scheinbar stark entfestigten Grundputz und gebrochene Putzstücke auf. Sie war durch die Gefahr der mechanischen Beschädigung (durch Besucher) stark gefährdet.

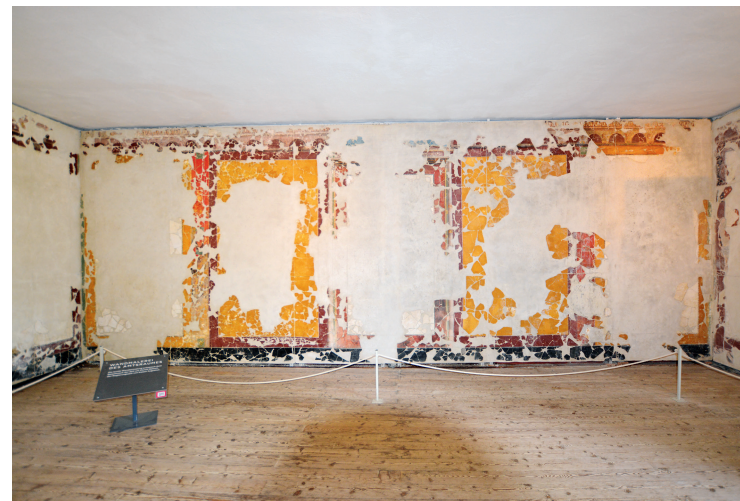
Von bemerkenswerter Qualität sind die Wandmalereien in Raum K, der als Teil des Tribunalbereichs eine repräsentative Funktion gehabt haben muss. Die Wandmalereien wurden als Fragmente geborgen und in den 1970er Jahren auf sekundäre Träger versetzt. Sie sind seit den 1970ern in ihrer versetzten und an den Wänden montierten Form präsentiert (Abb. 5).

Abb. 5: Auf Träger versetzte Wandmalereifragmente, Raum K, Nordwand

In Raum K traten in der NW-Ecke Schäden auf. Grund dafür war ein Wassereintrag in der Nordwand. Hierfür erschien eine eingehende Untersuchung der Schadensursachen und -mechanismen notwendig.

Der Zustand von Raum K wurde im Zuge des Monitorings als stabil eingestuft. Seitens des Landesmuseums wurden aufgrund der feuchten Nordwand bauliche Maßnahmen durchgeführt. Die Malereien wurden eingehend konservatorisch erforscht, wobei Informationen zur Restaurierungsgeschichte zusammengetragen, Klimamessungen durchgeführt und Schadensmechanismen dokumentiert wurden.

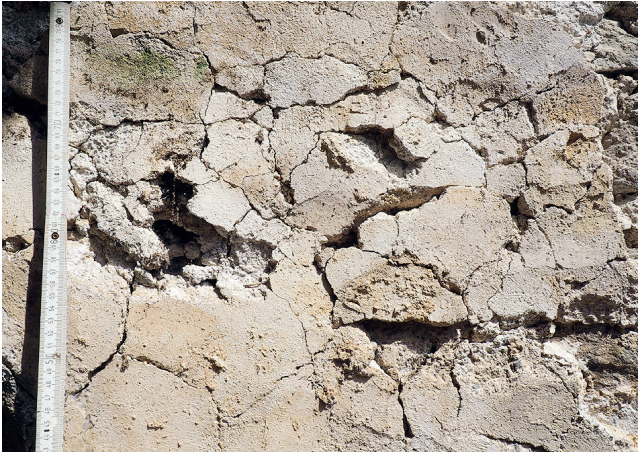
Besonders dramatisch ist der Substanzverlust bei Wänden, die mit der Rückseite im Erdreich stehen (Hangmauern) und so permanent durchfeuchtet sind. In diesen Bereichen ist es scheinbar hauptsächlich der Setzmörtel der Mauern, der durch

Verwitterung abgebaut wird und so in weiterer Folge zu einer Ablösung von Putzflächen führt (Abb. 8 und 9).

Abb. 8: stark gebrochene und abgelöste Putzstücke in Raum AA\_36

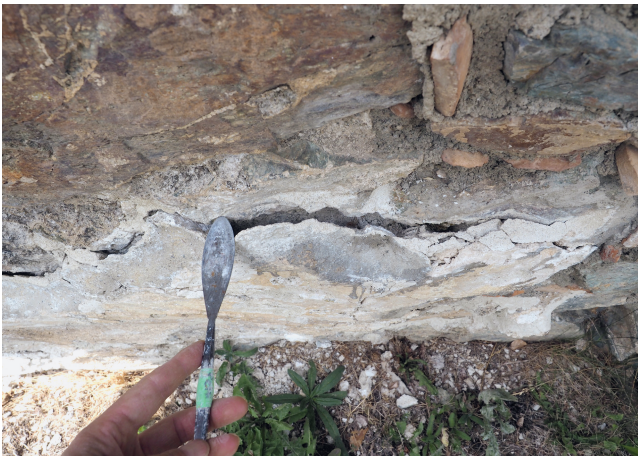
Abb. 9: Putzschicht mehrere Zentimeter vom Mauerwerk abgelöst, Zementkittung an Rändern, Raum AA\_36

zögernd ausgewirkt zu haben. Häufig sind die Zementkittungen noch vorhanden, das anschließende Original aber bereits verloren.

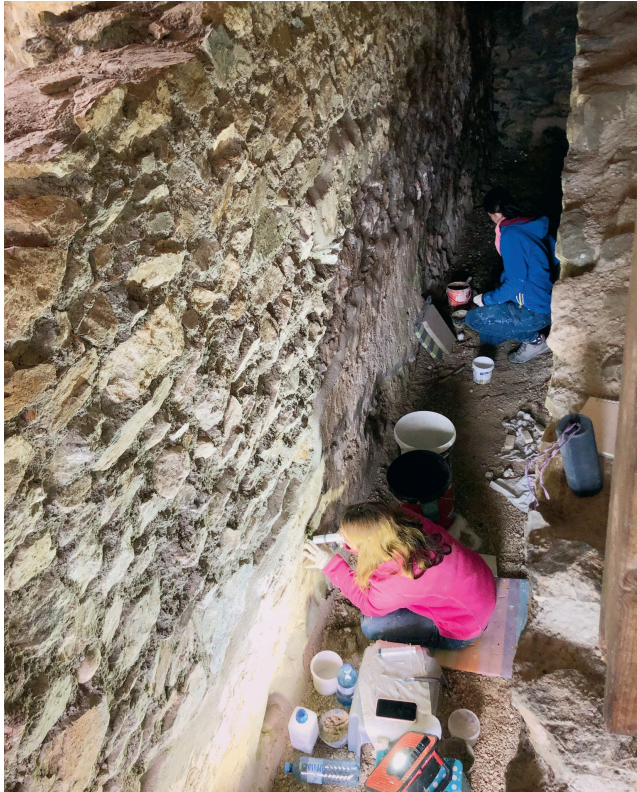
Abb. 10: Arbeitssituation in Raum AA46, Hinterfüllung von Putzhohllagen und Kittung der Ränder

Gearbeitet wurde mit verschiedenen Kalkmörteln und in der Restaurierung bewährten Materialien zur Hinterfüllung und Wiederanbindung von Putzpartien an den Untergrund. Meist wurden drei verschiedene Kittmörtel mit unterschiedlichen Korngrößen verwendet, um auf unterschiedliche Schichtstärken eingehen zu können. So wurden grobe bis feine Kittungen durchgeführt (Abb. 10 und 11).

Zusammengefasst wurden offene Ränder, vor allem solche, die durch mechanische Einwirkung (Besucherkontakt) oder durch Wasserinfiltration gefährdet sind, mit Kalkmörtel verschlossen. Bei großflächig hohlliegenden Bereichen wurde mit Ledan hinterfüllt. Vereinzelt wurden auch abgefallene Putzbereiche wiederversetzt, zum Beispiel in AA 36.

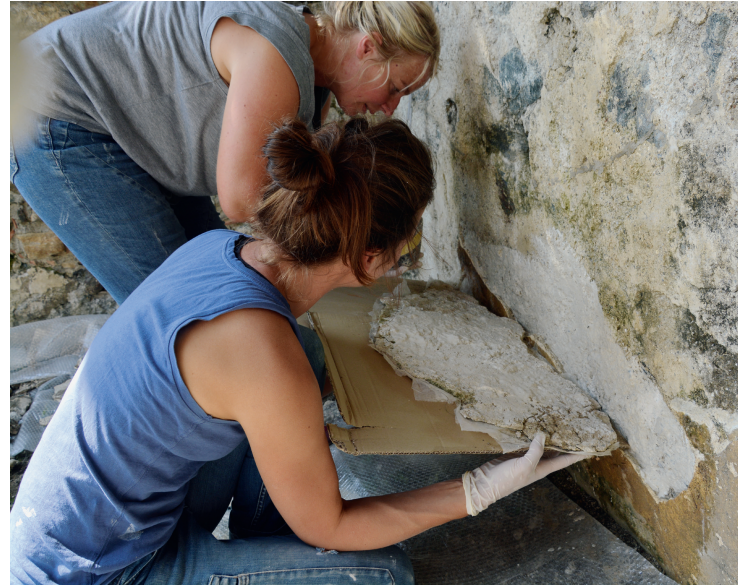
Abb. 11: Arbeitssituation in Raum AA36, Wiederversetzen von römzeitlichen Putzfragmenten
