Umgang mit Außenfiguren am Stephansdom

Dealing with outdoor figures at Saint Stephen's Cathedral

Although air pollution has been reversed, the most obvious problem is the black gypsum crusts. The prompt cleaning of the statues reduces further damage. The most effective protection of sculptures involves structural measures. Historical examples include the porch of the Singer's Gate (around 1440), and current examples comprise the protection of cornices, gargoyles, and other exhibited building components from moisture penetration, mostly with lead sheet metal, and improving water flow to the building in general. During and after World War II, outdoor statues were brought inside to fill empty spaces caused by the destruction. Today, 3D scans, photogrammetry, drone flights, cherry pickers, and climbers are used for the studies. Sculptures are cleaned by lasers and micro-sandblasting, and missing places are sculpturally filled in.

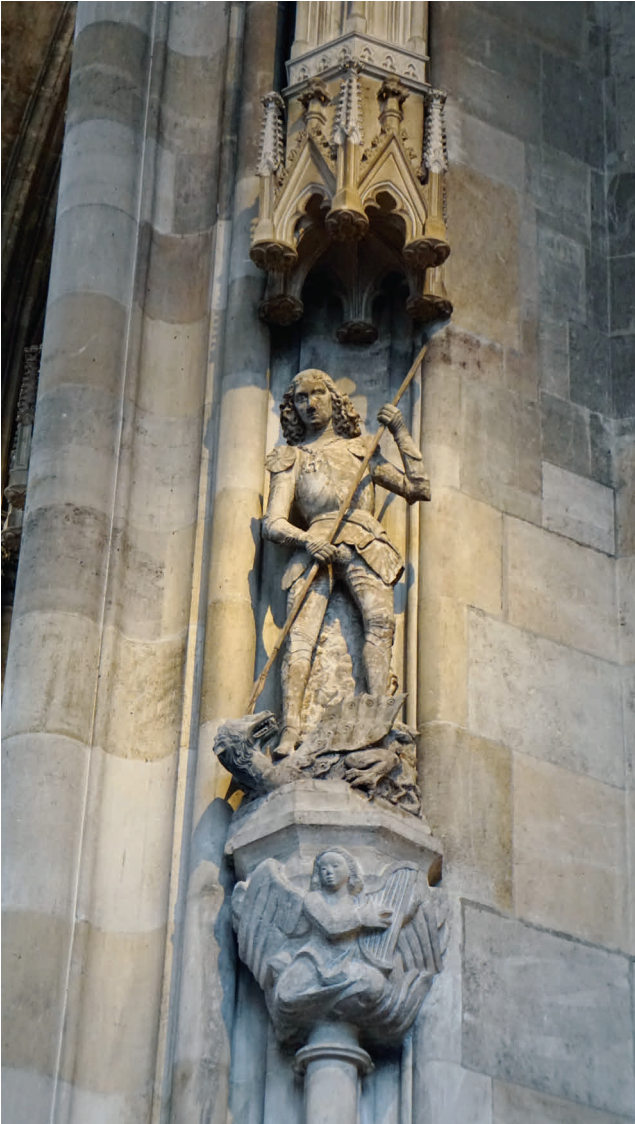
Abb. 1: Säulenfigur im Chor: hl. Georg, ursprünglich am Nordturm (Q07), Konsole von Franz Barwig jun.

15 Die Skulptur des hl. Georg (circa 1408) am Pfeiler B07 im Mittelchor stammt ursprünglich von der Außenseite des Nordturmes: Koch 1987, S. 36.

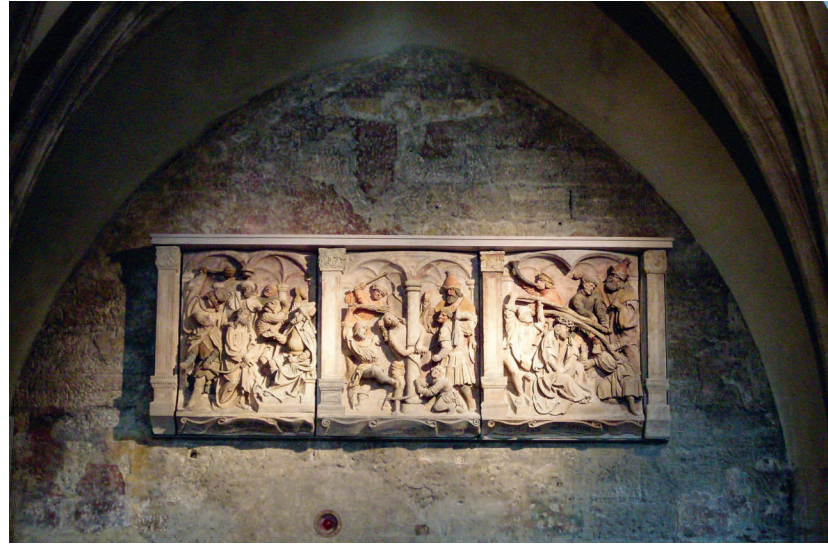
Abb. 2: Passionsreliefs von der Außenseite des Kapitelsaales, jetzt an der Westwand des Domes

Ein Beispiel dafür waren die Reliefs des Passionszyklus am Kapitelsaal, die 1941 abgenommen und ins Innere verbracht wurden.¹² Nach dem Krieg wurden sie im südlichen Chorschiff gruppiert, 2008 in den Werkstätten des Bundesdenkmalamtes restauriert und jetzt sind sie an der inneren Westwand des Domes angebracht.

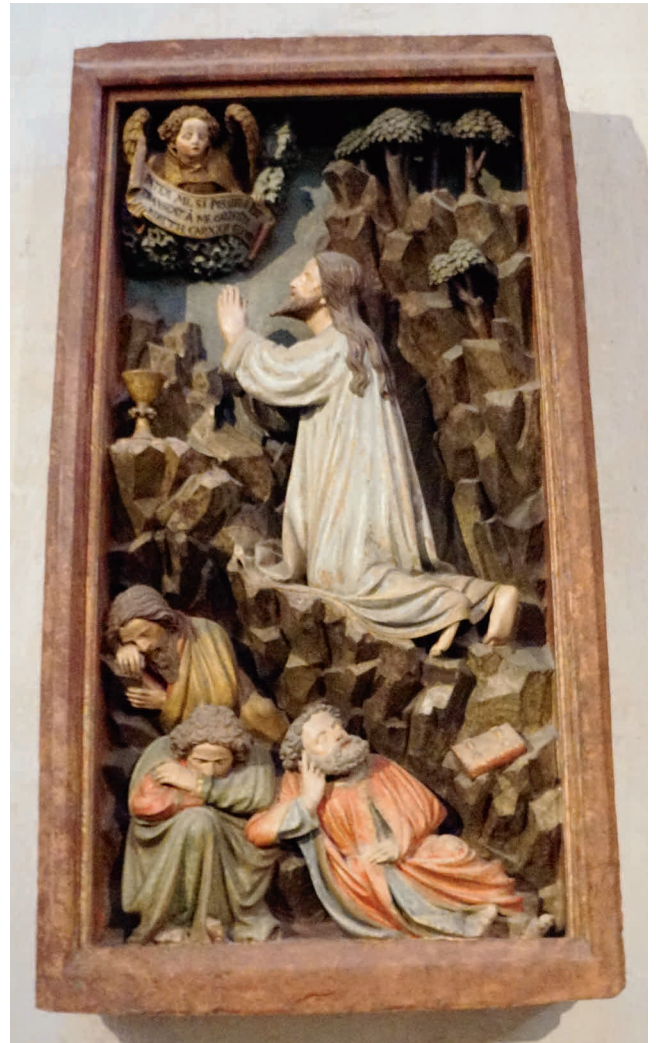
Abb. 3: Ölberg, Bartholomäuskapelle

aber in den nächsten 100 Jahren unter den dicken schwarzen Sinterkrusten, die aber die originale Farbfassung kaum beschädigt hatten. Sie konnte (mit Ausnahme des Rahmens) wieder fast vollständig freigelegt werden.¹⁹ Es war aber nicht mehr verantwortbar, das Relief wieder an seinem originalen Aufstellungsort an der Nordfassade anzubringen. Die just zu diesem Zeitpunkt wieder revitalisierte Bartholomäuskapelle bot den Raum und die Gelegenheit, dieses Kunstwerk an einem passenden – wenngleich nicht originalen – Ort, geschützt vor Verschmutzung und für Besucher zugänglich, aufzustellen.

Eine Überraschung für die Restauratoren bot das Ölbergrelief im Bereich des Bischofstorvorbaues an der Nordseite des Langhauses. Zwar war schon der Restaurierung 1896 die weitgehend erhaltene Farb-igkeit aufgefallen.¹⁸ Die originale Oberfläche verschwand

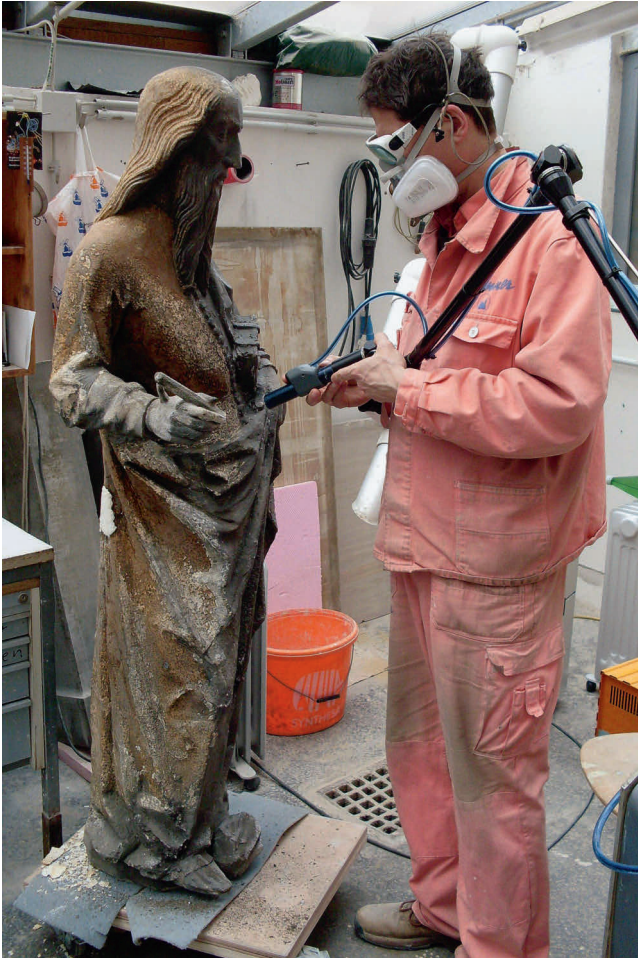
Abb. 4: Laserreinigung des Paulus vom Singertor

Der Vorbau des Singertores ist in seiner Leichtigkeit und Zierlichkeit ein faszinierendes Beispiel spätgotischer Kleinarchitektur, das – angelehnt an das Langhaus – eigentlich nur aus zwei Pfeilern besteht, die das Gewölbe der polygonalen Vorhalle tragen. An diesen beiden Pfeilern werden den Besuchern Bildwerke präsentiert, die auf den um 1365 entstandenen Innenraum vorbereiten. Denn während innen die Bekehrung des Saulus zum hl. Paulus und sein Martyrium dargestellt wird, ist außen die Steinigung des hl. Stephanus zu sehen und daneben der an dieser Hinrichtung beteiligte Saulus – vor seiner Bekehrung, als er noch überzeugter Gegner der neuen christlichen Bewegung war. Die Skulptur des Paulus wurde 1976 durch eine Kopie von Friedrich Ölzant ersetzt, musste aber schon 2016 gründlich restauriert werden. Die Oberfläche wurde mit Microsandstrahl und Laser gereinigt und ergänzt. Bei der Gruppe der Steinigung des Stephanus wurde

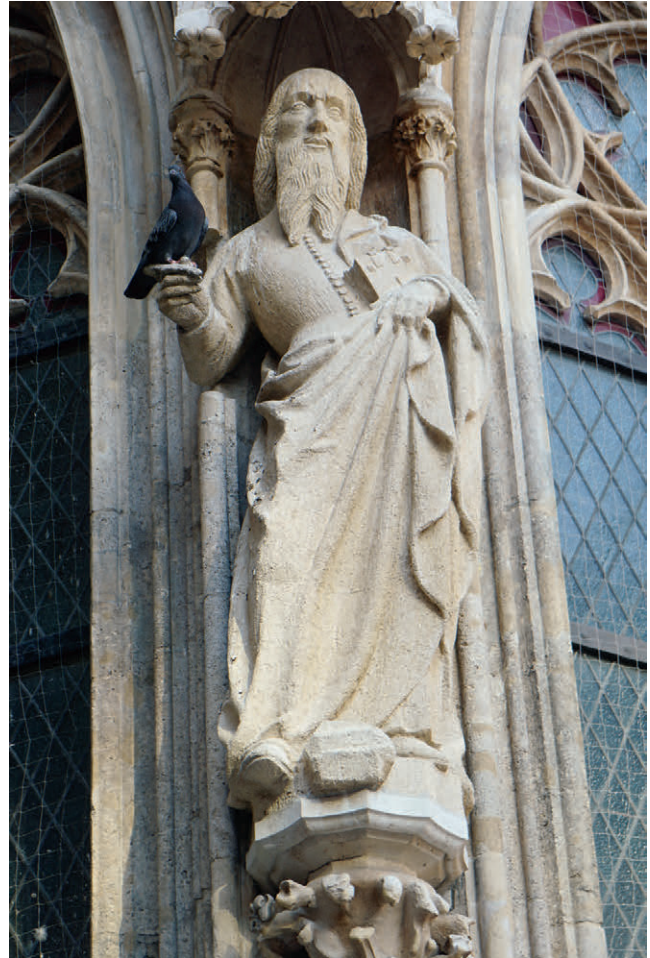
Abb. 5: Paulus vom Singertor nach der Reinigung

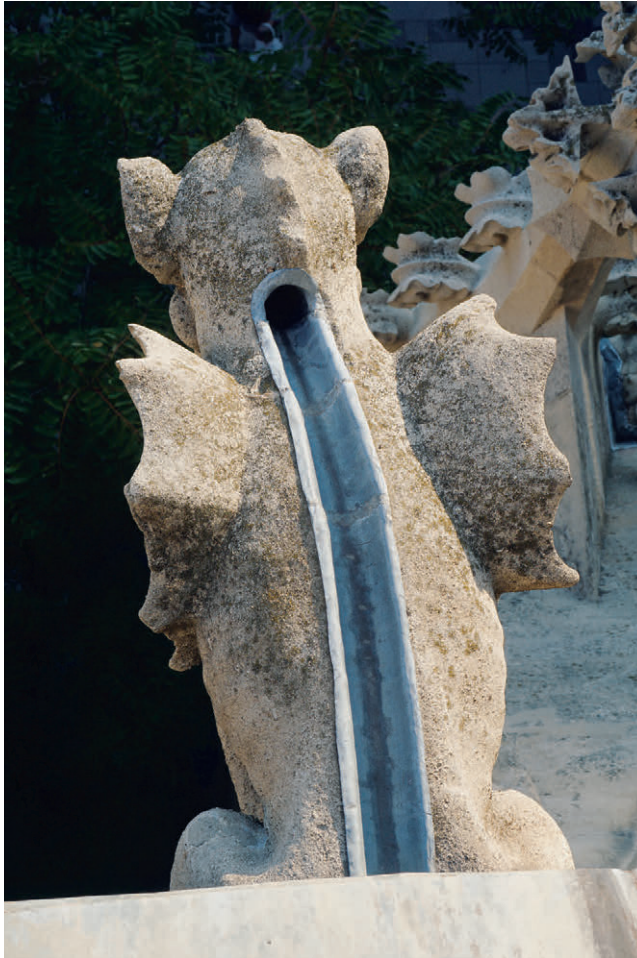
Abb. 6: Verbleites Gesims und Bleirinne an einem Wasserspeier

Die Wasserspeier wurden daher in den letzten Jahrzehnten mit Bleiblech ausgekleidet, ebenso die exponierten Gesimse und auch Kleinskulpturen, die die Bedachungen der Strebebögen schmücken. Durch seine leichte Bearbeitbarkeit, die Möglichkeit, es auch kleinen Unebenheiten anzupassen, seine Korrosionsfestigkeit und Farbneutralität ist Blei ein dafür nahezu unverzichtbares Material.

Die Gesimse historischer Bauten sind nicht nur eine optische Gliederung, sie haben auch eine wesentliche Schutzfunktion zur Erhaltung des Baues. Die Erosion setzt ihnen aber auch besonders stark zu. Um ihre Funktion zu erhalten oder zu verbessern, wird auf ihre Reparatur und Sicherung besonders viel Augenmerk gelegt. Um sie selbst auch in Zukunft besser zu schützen, werden sie an der Oberseite mit Bleiblech überzogen, damit kann auch das Abtropfverhalten an der Vorderkante wesentlich verbessert werden.

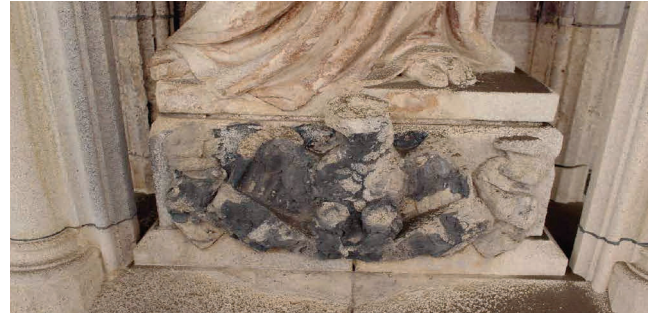
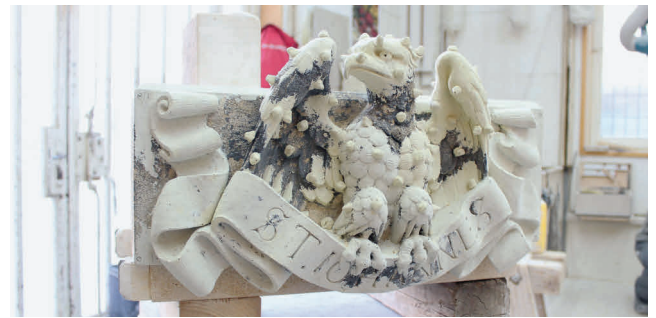
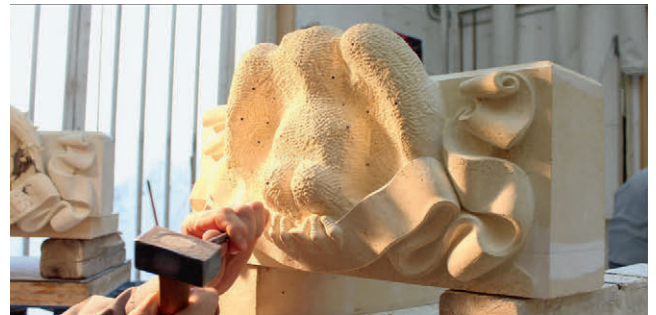
Abb. 7: Zerstörte Basis des hl. Johannes an der Bartholomäuskapelle, Aufmodellierung und Kopie in Sandstein

Wenn die Fehlstellen die Les- und Erkennbarkeit der Figur beeinträchtigen, wird meist eine bildhauerische Ergänzung durchgeführt.
