## Die Wandmalereien in der so genannten Paulusgrotte von Ephesos: Studien zur Ausführungstechnik und Erhaltungsproblematik, Restaurierung und Konservierung

### 1. Kultur- und kunsthistorische Einführung

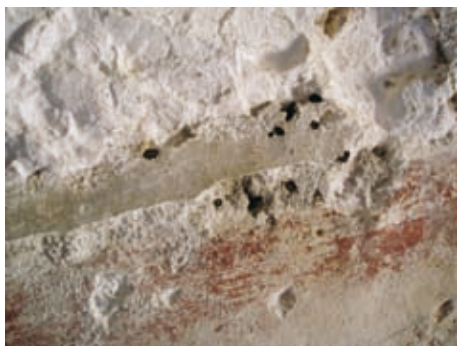
Abb. 3:  
Rötlicher Malputz der ersten Schicht am Übergang der Westwand zur Decke, mit Resten einer roten Architekturmalerei.

Die dazugehörige Malerei ist nur mehr in Resten erhalten, die sich auf rote und schwarze Streifen entlang den oberen und unteren Wandbegrenzungen beschränken (Abb. 3) sowie auf eine mit Kalkmilch gemalte griechische Inschrift

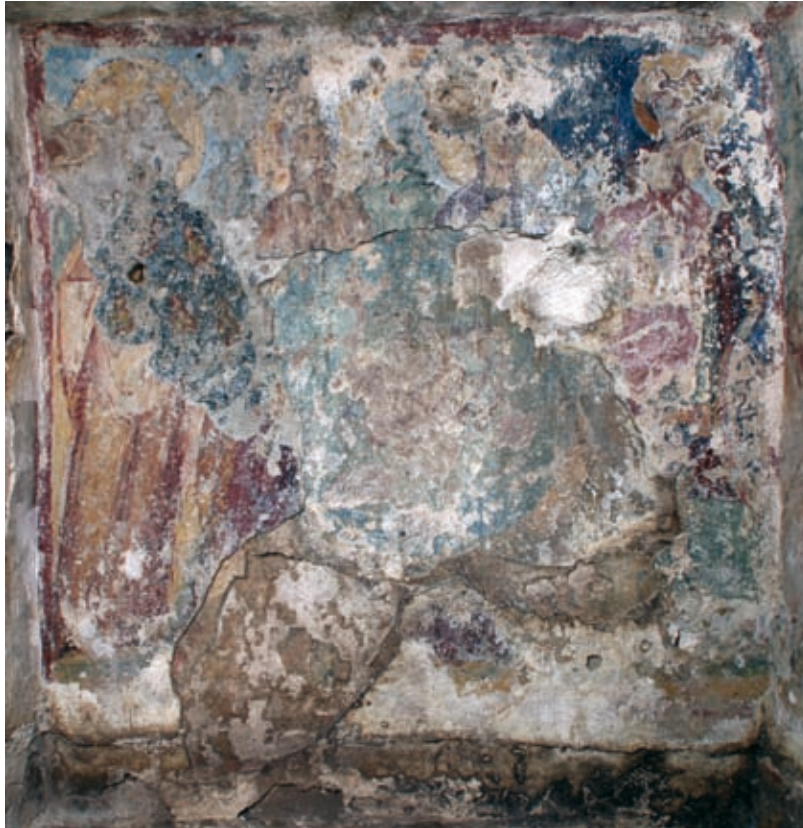
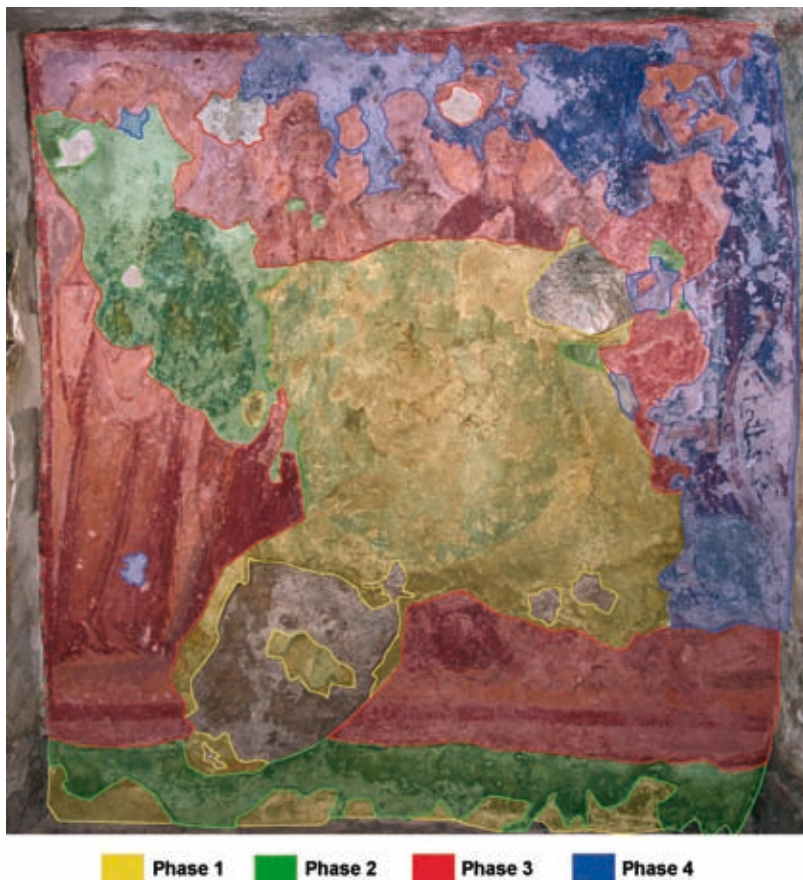
Abb. 7 a, b: Ostwand des Stirnraums (Foto: N. GAIL) mit Darstellungen aus vier verschiedenen Phasen (7b).

den vergangenen Kampagnen besondere restauratorische Sorgfalt zuteil wurde. Hier können insgesamt fünf Putzschichten ausgemacht werden, vier von ihnen tragen Malerei.

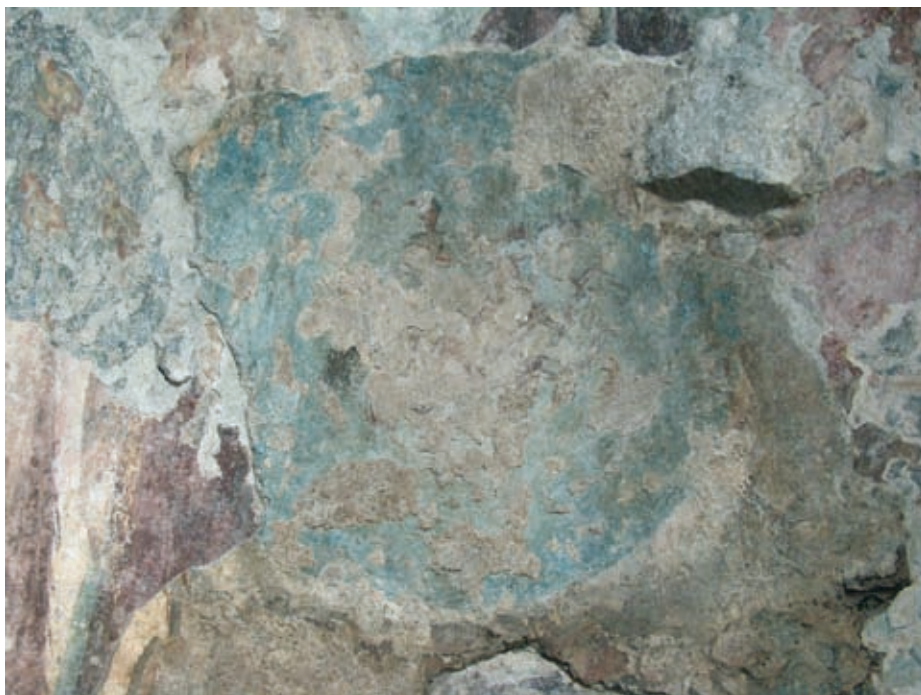
Abb. 8: Detail der Ostwand des Stirnraums mit der ältesten Malschicht: Reste der Darstellung einer Gestalt im Pferdewagen, in kreisförmigem Medaillon aus Ägyptischblau.

Die älteste, auf der Putzschicht Nr. 2 ausgeführte Malschicht mit der Darstellung des Wagens im Himmelkreis und den Paradiesesflüssen weist zahlreiche Fehlstellen auf, die den Putz freilegen, wodurch die ikonographische Deutung bereichsweise erschwert wird (Abb. 8)<sup>21</sup>.

Im Bereich des blauen Medaillons ist die Malerei durch eine verhältnismäßig dichte Konsistenz des Malmittels charakterisiert, wodurch die einzelnen Pinselstriche sowie einige dicke Farbtropfen erkennbar sind. Ein solcher Effekt entsteht üblicherweise bei der Ausführung einer Malerei auf frischem Putz – durch die hohe Luftfeuchtigkeit in der Grotte verzögert sich das Abbinden – unter Verwendung von Pigmentaufschlämmungen in Kalkmilch.

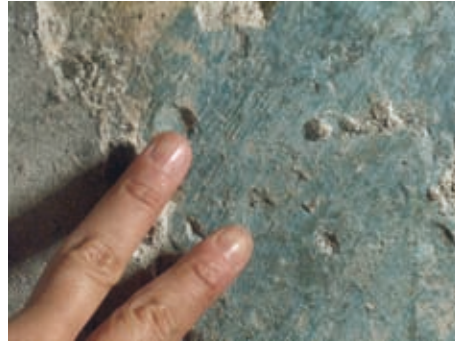
Abb. 10: Erste Malschicht im Stirnraum, blaues Medaillon der Biga: während des Malvorgangs entstandene Fingerabdrücke im frischen Putz.

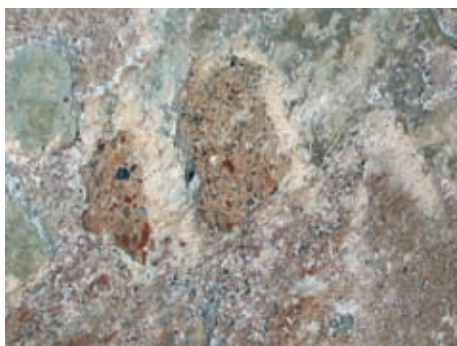
Abb. 11 a–c:  
Erste Putzschicht im Stirnraum. Detailansicht der Beprobungsstelle mit rötlichem Grundputz (11 a); dieser ist im Dünnschliff nur fragmentarisch enthalten (v. a. links unten), darauf Feinputz mit Marmor-  
körnung, dünne Malschicht und spätere Übertünchung; parallele Polarisatoren (11 b) bzw. gekreuzte Polarisatoren (11 c).

Der mehrschichtige Putz dieser wohl ersten Ausstattungsphase (Abb. 11 a–c) besteht zunächst aus einem Grobputz, der vermutlich in zwei Lagen ähnlicher Zusammensetzung, aber zunehmender Kornfeinheit aufgetragen wurde. Es handelt sich um einen Kalkputz mit kantigem, silikatischem Gesteinskorn und Ziegelschrot bzw. -mehl. Die Ähnlichkeit mit der untersten Putzlage im Gangabschnitt der Grotte ist auffallend. Die Zubereitung dieses Putzmörtels mit hydraulischen Eigenschaften erfolgte wohl unter Bedacht auf eine verbesserte Haftung auf dem feuchten und wenig saugfähigen Felsuntergrund.

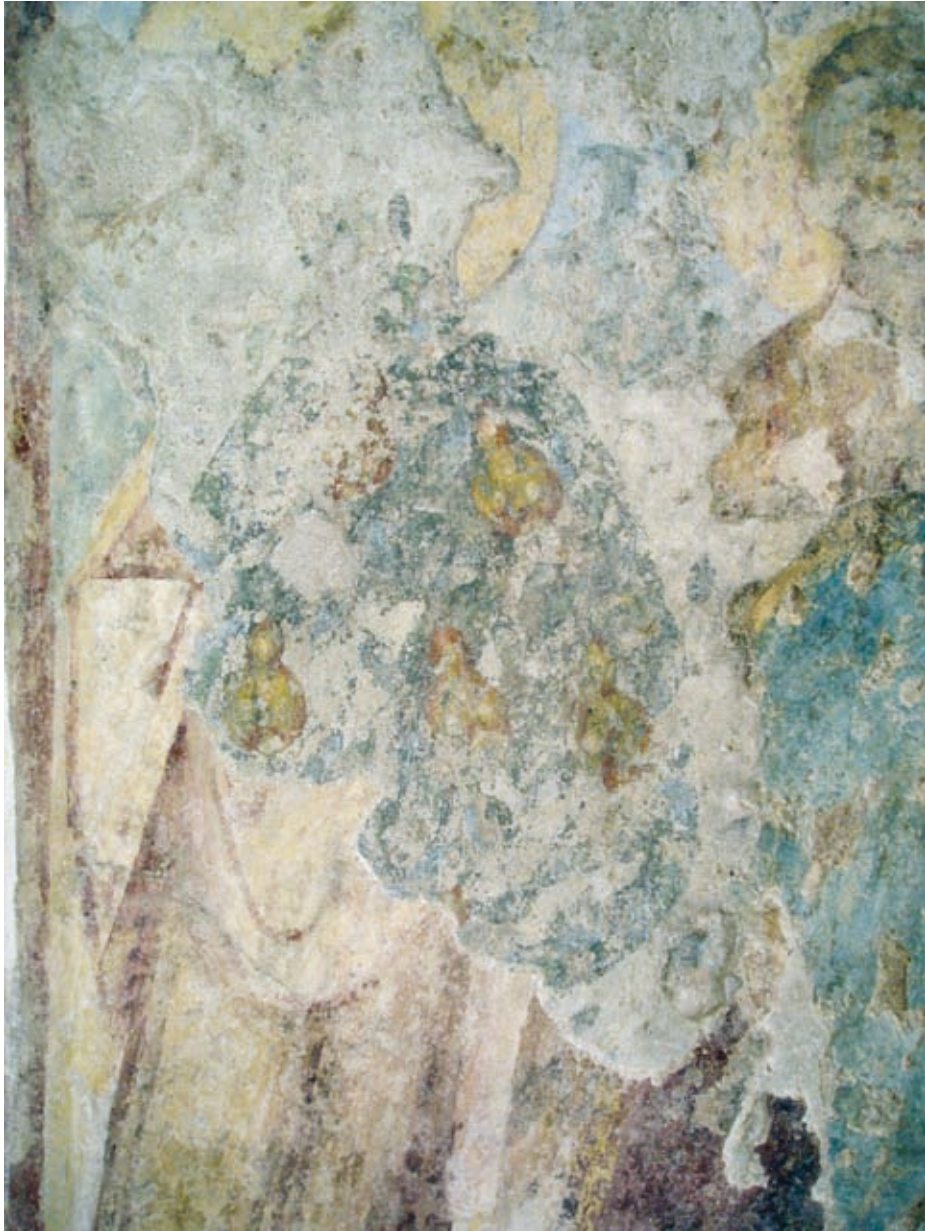
Abb. 12: Zweite Malschicht im Stirnraum, Paradiesesbaum mit Früchten.

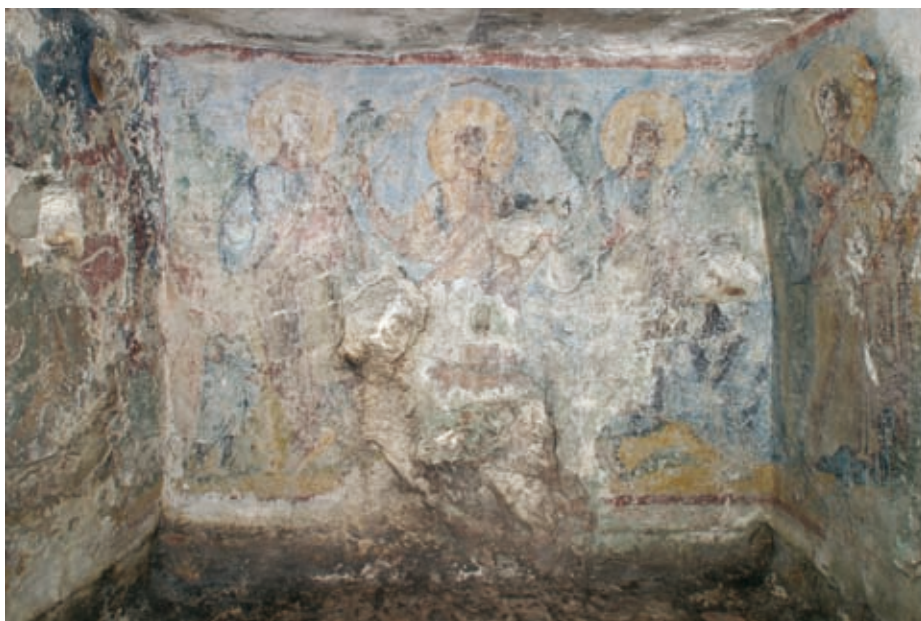
Abb. 14: Südwand des Stirnraums, die nahezu vollständig von Malereien der dritten Phase bedeckt ist (Foto: N. GAIL).

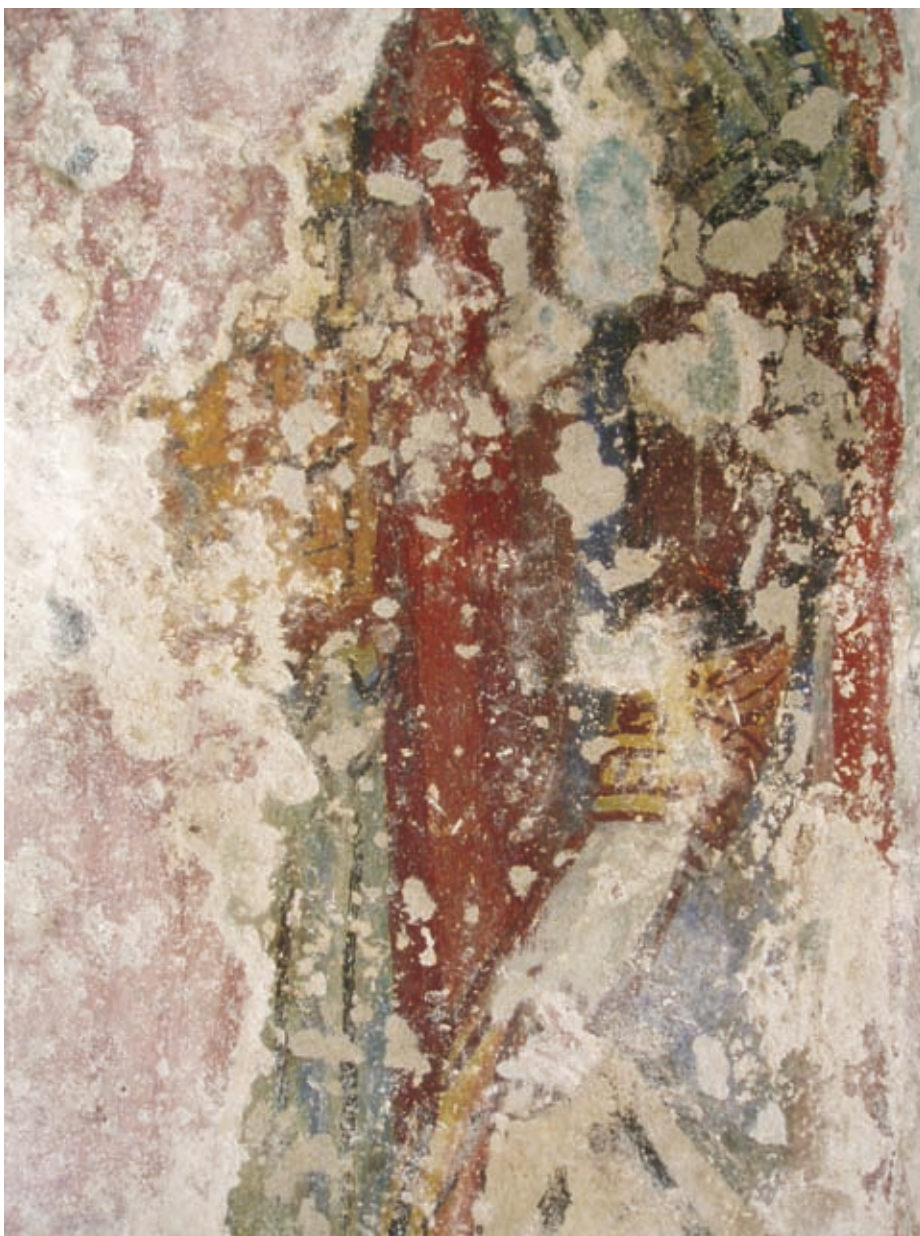
Abb. 18: Ausschnitt aus der Georgsdarstellung der vierten Malschicht an der Ostwand des Stirnraums; Die Malerei trägt deutliche byzantinische Züge. In einer Fehlstelle (rechts oben) ist ein weiblicher Kopf einer älteren Malschicht sichtbar.

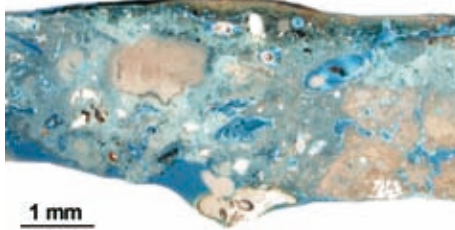
Abb. 19: Malgrund mit Kalkklümpchen in der Art einer *opsis*, darauf braun-ockerfarbene Malerei, vierte Malschicht im Stirnraum (Dünnschliff im Auflicht, mit blau eingefärbtem Harz getränkt).

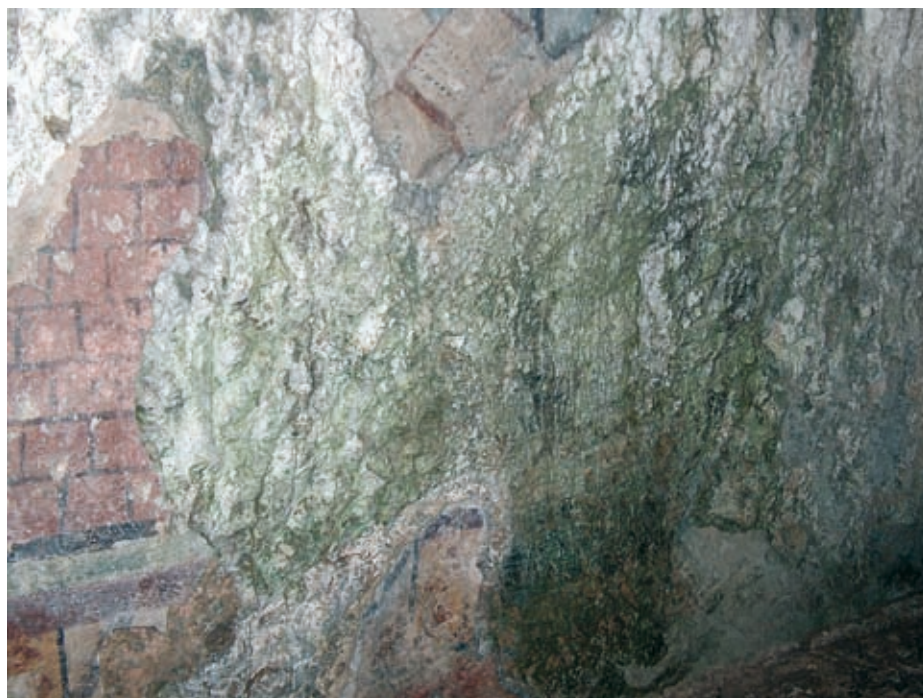
Abb. 21: Großflächige Vergrünung der Oberfläche im Bereich der Paulusszene infolge des Befalls durch Algen und Cyanobakterien.

Weite Bereiche der Grottenwände sind von auffallenden, grünen und schwarz-grünen Biofilmen überzogen (Abb. 21). Diese bestehen aus einer komplexen mikrobiellen Gemeinschaft, die sich in erster Linie aus Cyanobakterien und Algen zusammensetzt. Aufgrund des einfallenden Tageslichts sind die Wandbereiche nahe dem Eingang besonders betroffen, wo sich seit Beginn der Arbeiten ein grün-blauer Bewuchs entwickelt hat. Das Wachstum könnte durch die Verringerung der Luftzirkulation infolge der Abdichtung des kleinen Fensters weiter verstärkt worden sein.

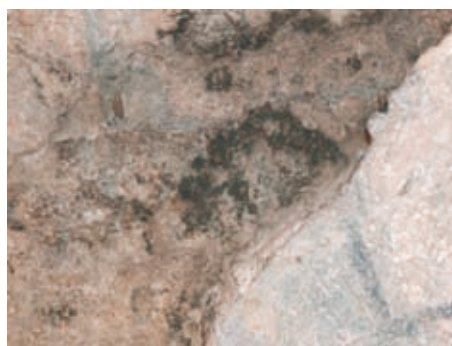
Abb. 22:  
Schimmelpilz der Gattung *Stachybotrys chartarum* als Sekundärbesiedelung an Stellen, die zuvor mit zellulosehaltigen Restauriermaterialien in Kontakt gewesen waren.

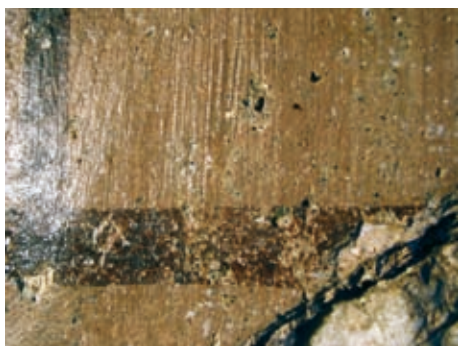
Abb. 23: Vollständige Benetzung der Malschicht durch Kondenswasser an einem Sommermorgen.

Starke Kondensation an besonders feuchten Tagen verursacht zunächst die Bildung einzelner Wassertropfen auf den Wandflächen, die sich in der Folge an der Oberfläche zu einem Wasserfilm verdichten (Abb. 23) und dann zum

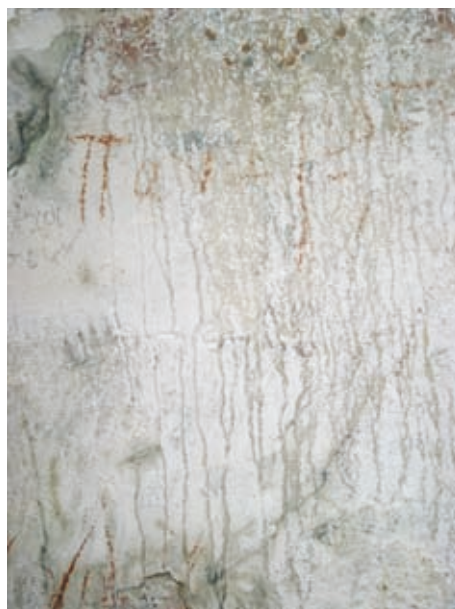
Abb. 24:  
Ätzspuren in der Tünche, bewirkt durch  
abrinrendes Kondenswasser.

Entstehen von Rinnsalen führen können, die eine Korrosion von Tünche und Malschicht bewirken (Abb. 24). Hingegen verursacht die ständige Anwesenheit von Wasser vorwiegend in den Ecken des Stirnraums, sei es aufgrund von Kondensation oder durch Infiltration, Korrosionserscheinungen mit kreisförmig-konzentrischem Verlauf, verbunden mit einer Bindemittelverarmung und Kohäsionsverlust der Schichten (Abb. 25).

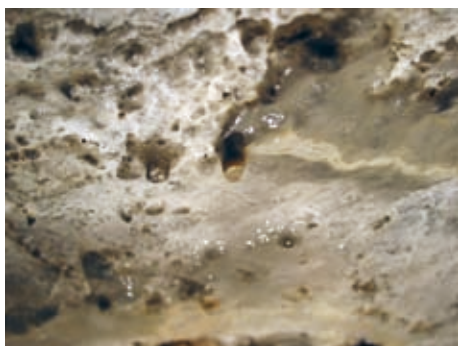
Abb. 26: Tropfenbildung an der Höhlendecke infolge von Wasserinfiltration nach einer Niederschlagsperiode im Spätwinter.

Eindeutig auf den punktuellen Austritt von Sickerwasser (Abb. 26) gehen konzentrische Schadenszonen vor allem an der Decke zurück, die mit Aufwöl-  
bungen und Abhebungen der versprödeten Tüncheschichten verbunden sind.

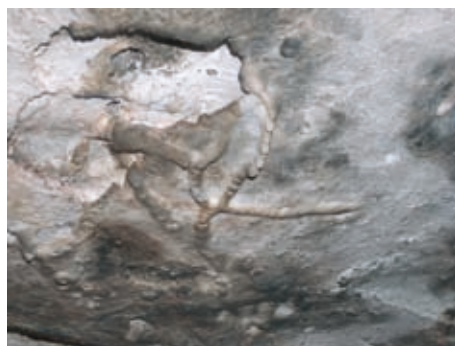
Abb. 27: Sinterbildungen an der Höhlendecke, die das Kluftsystem erkennen lassen.

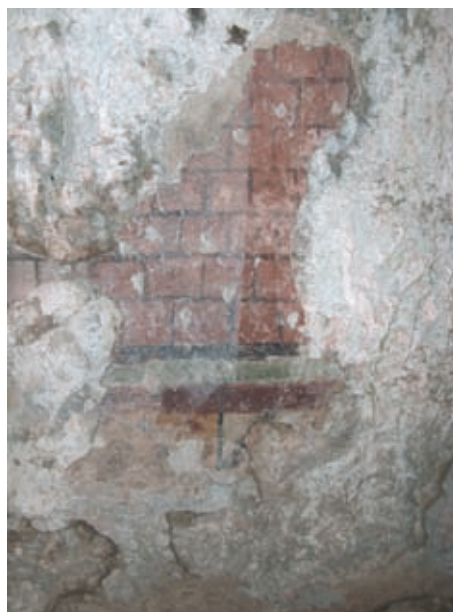
Abb. 29:  
Testfläche im Bereich der Paulusszene mit  
Hydrophobierung (rechts): die Behandlung  
führt zunächst zu einer deutlichen Farbver-  
tiefung, die sich jedoch nach einiger Zeit  
fast vollständig zurück entwickelt.

Ein alternativer Denkansatz zum Schutz der Malschicht vor den Auswirkungen der Kondensfeuchte bestünde in einer Hydrophobierung der Malschicht. Für diese im Fassadenschutz und der Steinrestaurierung häufig eingesetzte Art der Behandlung dürfte im Fall von Wandmalereien im Innenraum noch keine Praxiserfahrung vorliegen. Die Grundlage der Hydrophobierung besteht im Aufbau einer unsichtbaren, nicht porenverschließenden Schicht mit wasserabweisenden Eigenschaften in der Baustoffoberfläche. Für den Fall von Wasser, das von hinten die Malschicht infiltriert, wäre dennoch mit einer Behinderung der Trocknung zu rechnen, sodass dieser irreversible Eingriff nur an Oberflächen vertretbar wäre, die lediglich durch Kondenswasser benetzt werden.

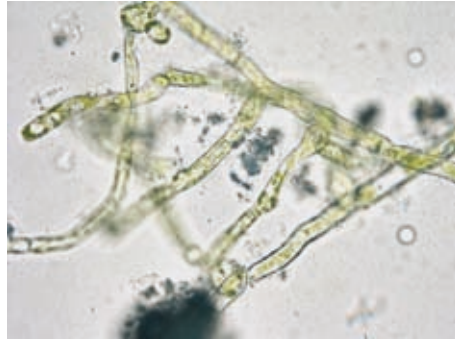
Abb. 32: Fädige Algen (Durchlichtmikroskop).

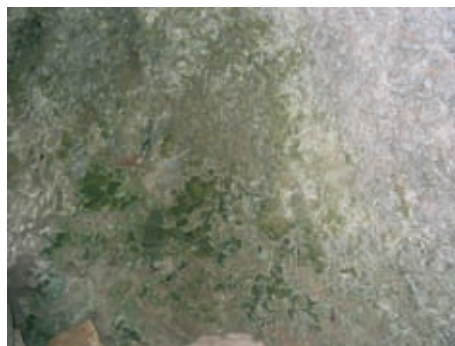
Abb. 33:  
Belag aus Algen und Cyanobakterien, der sich im Zuge des Trocknens abhebt; große Aushöhlung in der Westwand, rechts vom Eingang.

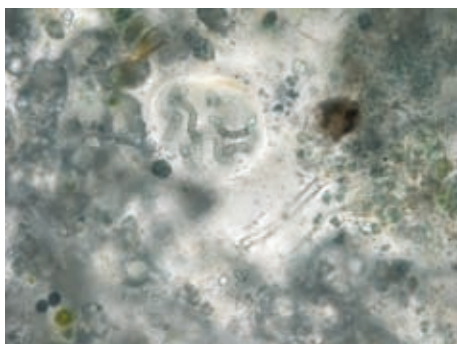
Abb. 34: Cyanobakterien und Algen innerhalb der Sinterkruste (Durchlichtmikroskop).
