# TAFELBAND

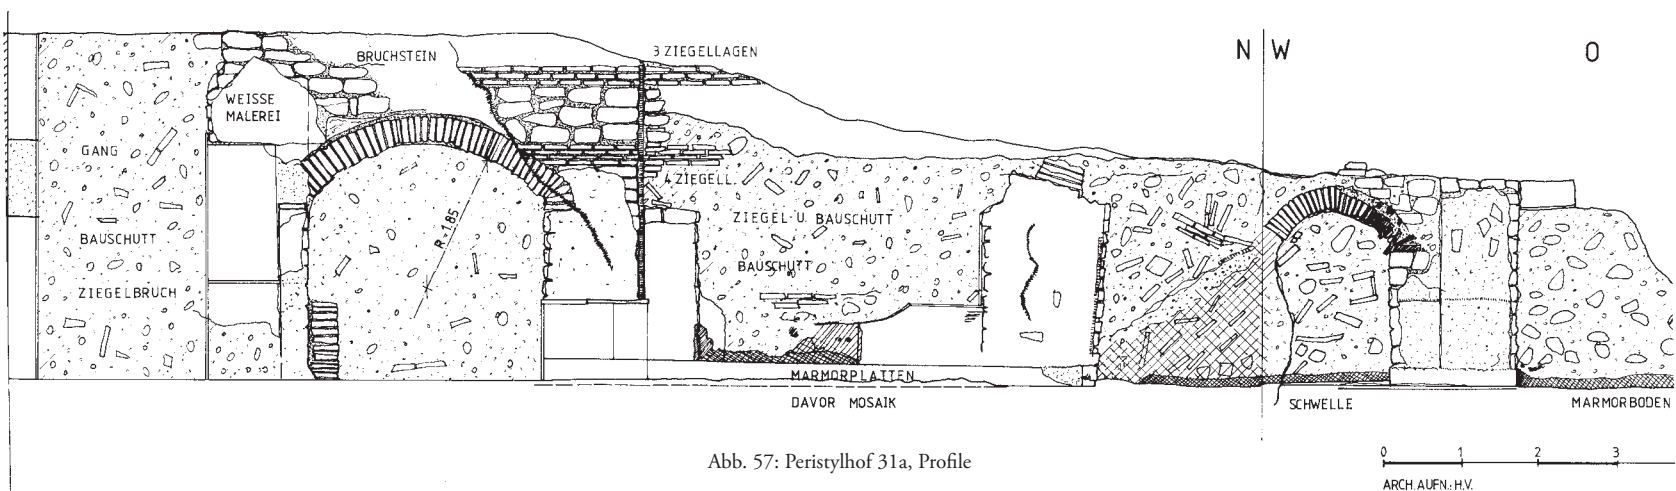
Abb. 57: Peristylhof 31a, Profile

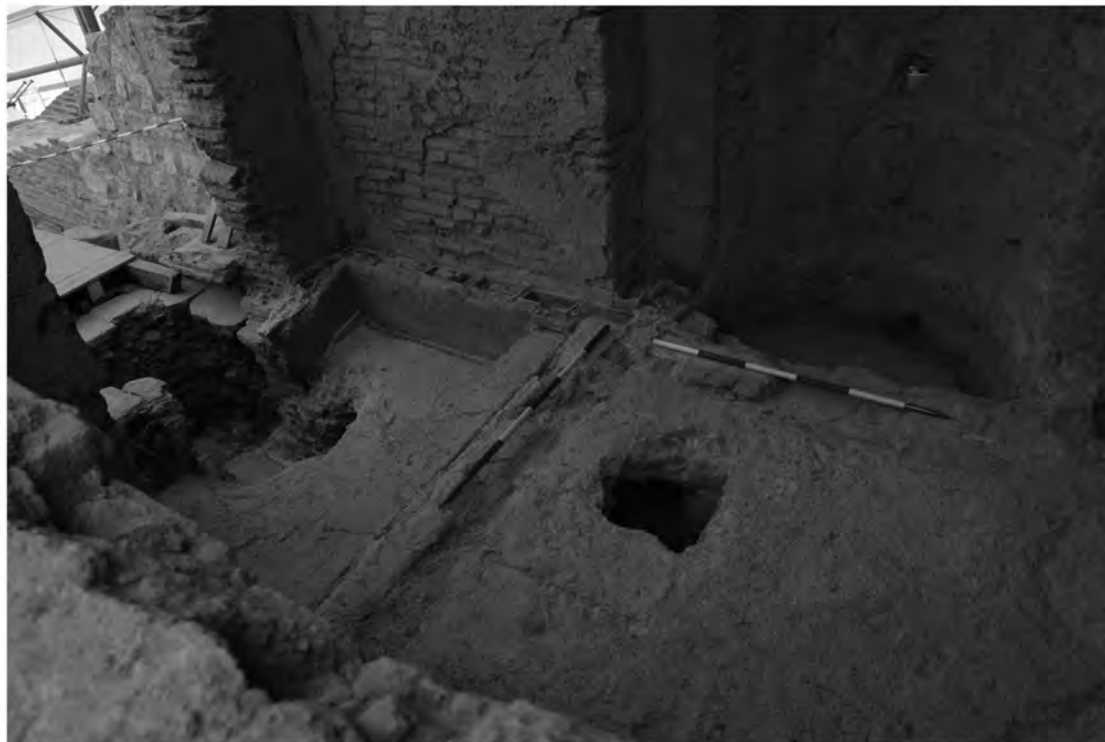
Abb. 2: Peristylhof 31a O-Mauer, Ziegel des Formats a oberhalb Balkenlage

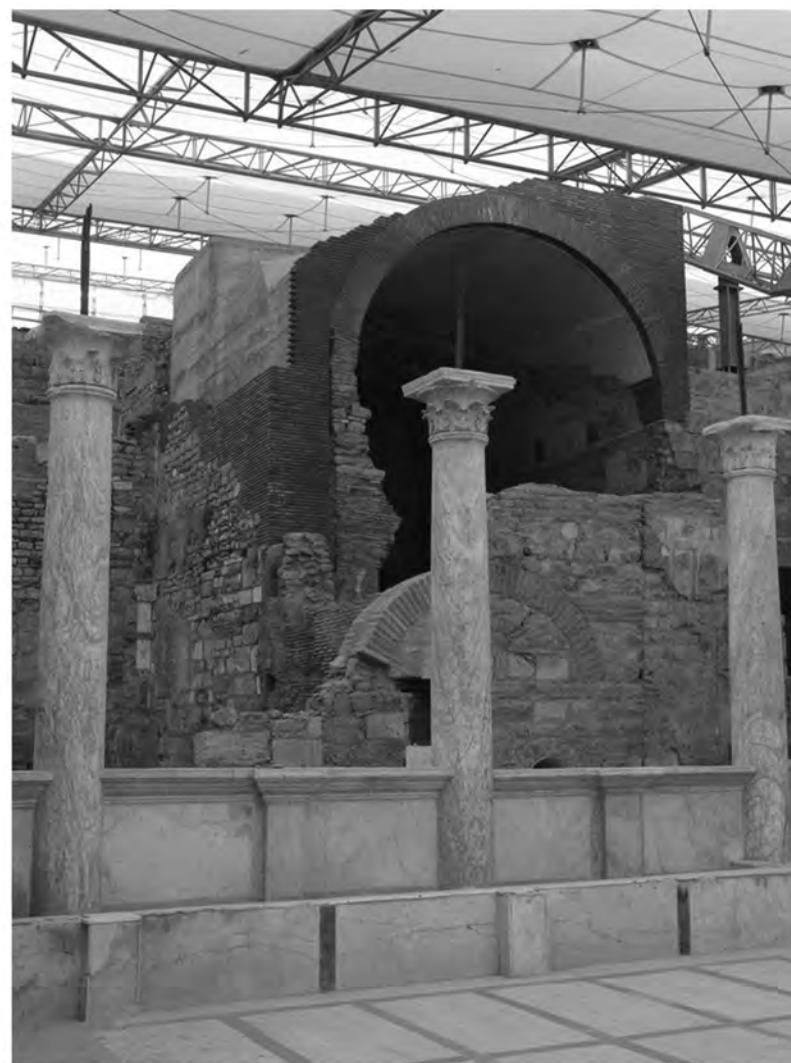
Abb. 9: Peristylhof 31a, Basis und Säule in der Fensterwand der O-Kolonnade

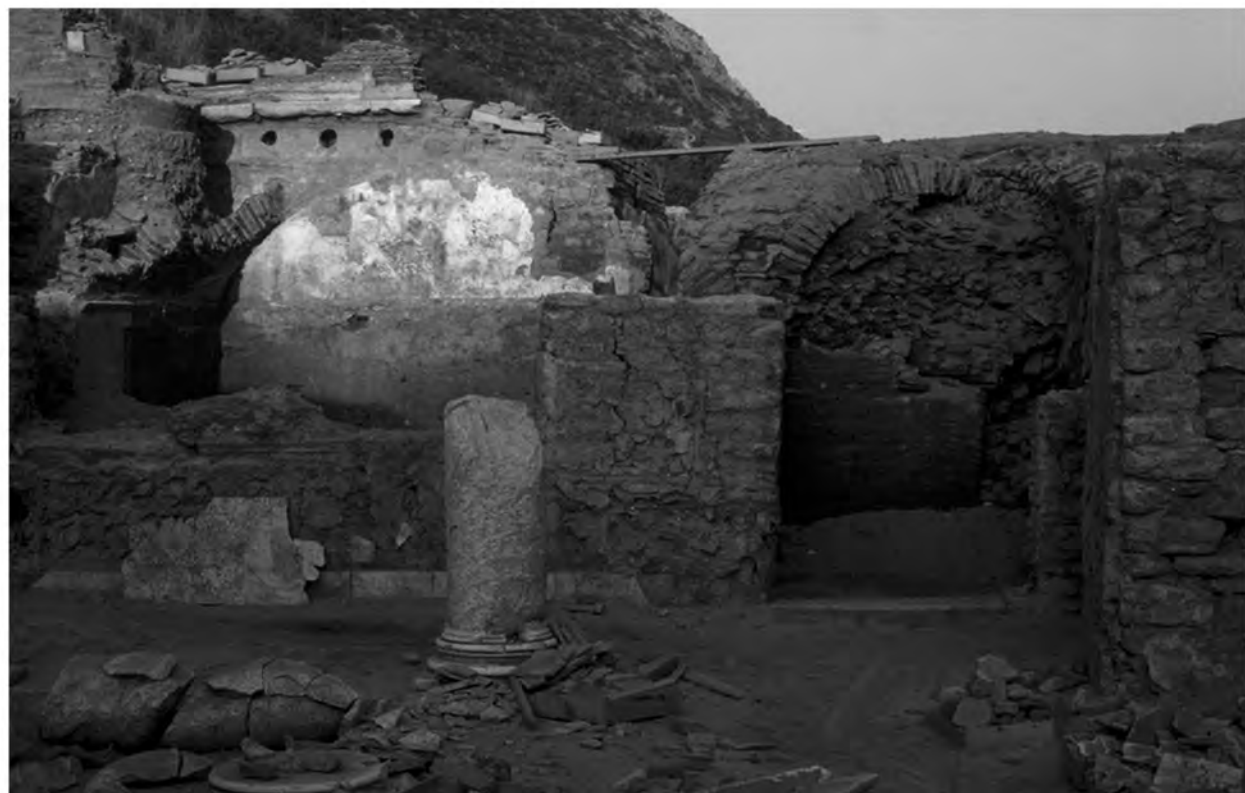
Abb. 12: Oberes Auflager des Schrankenplatten-Gesimses in 31aS mit Metallhaken für Skulpturensockel

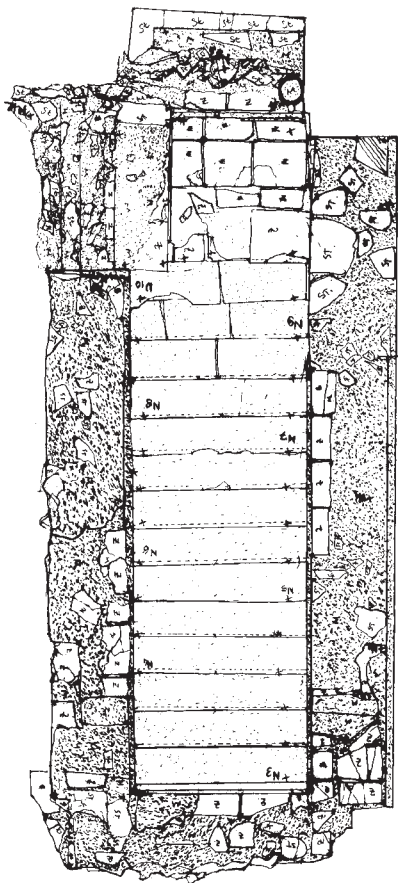
Abb. 32: Raum 32a, Grundriss

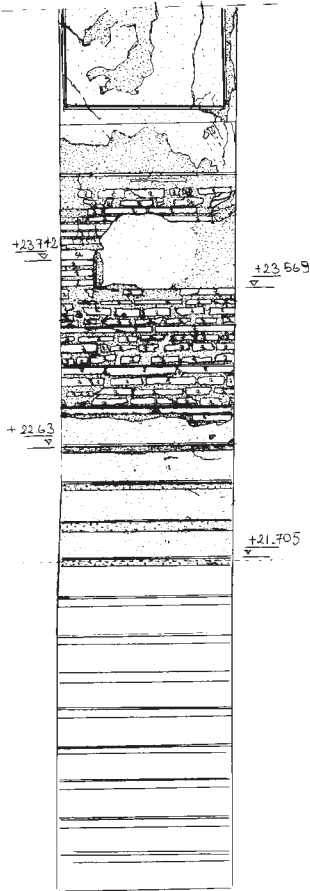
Abb. 33: Raum 32a, W-Ansicht

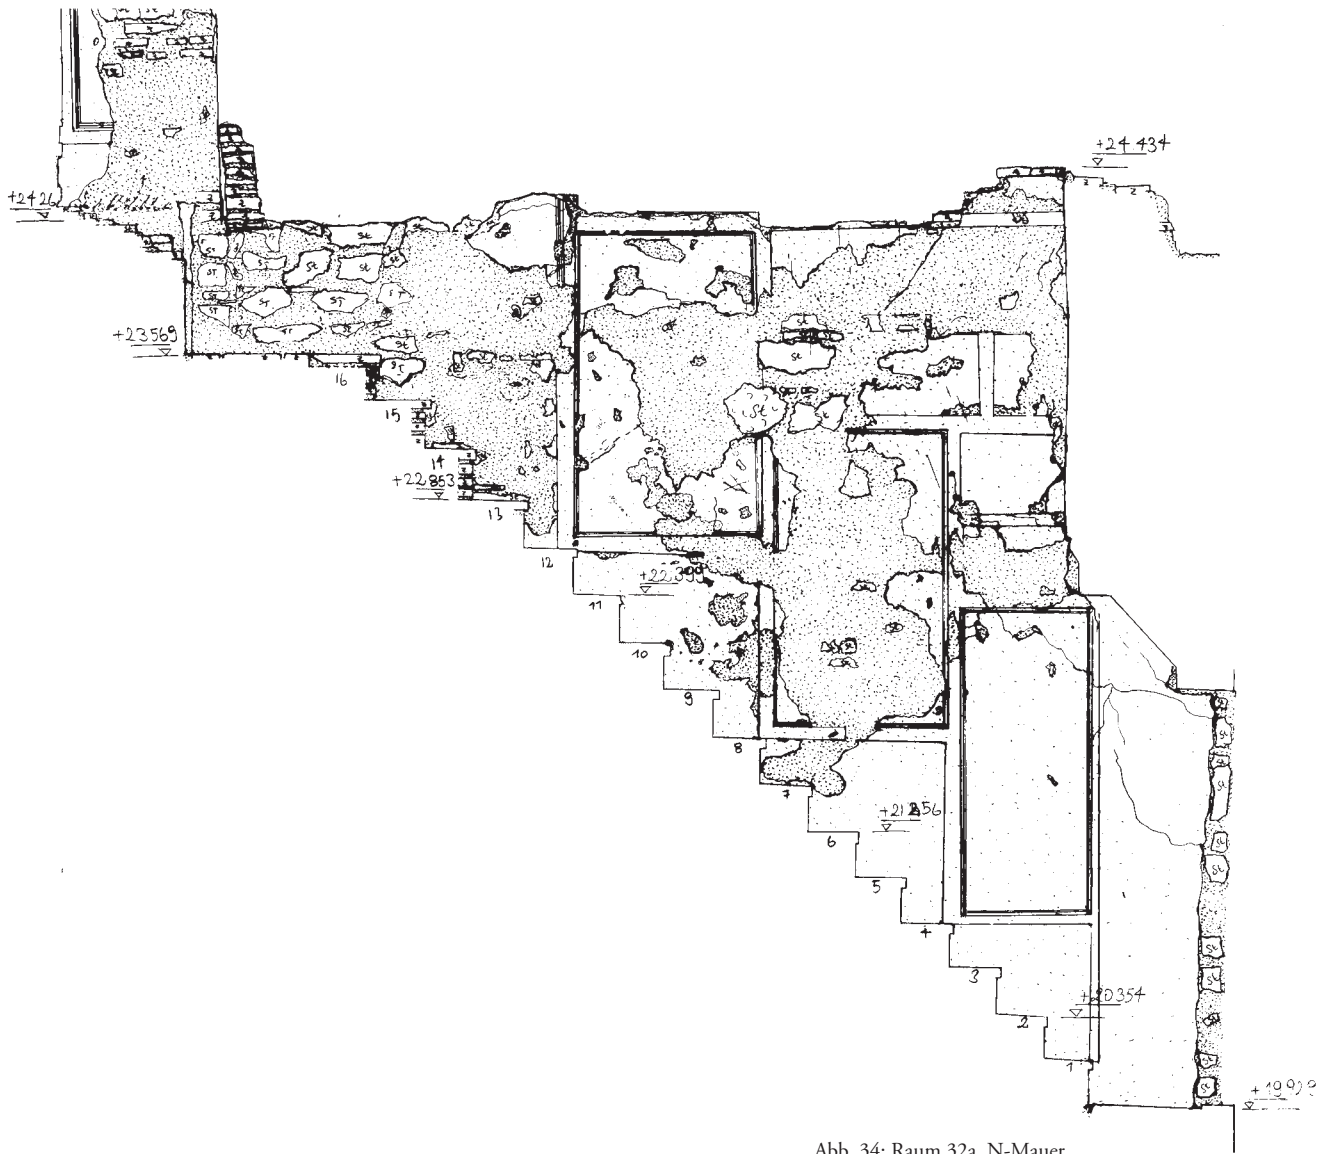
Abb. 34: Raum 32a, N-Mauer

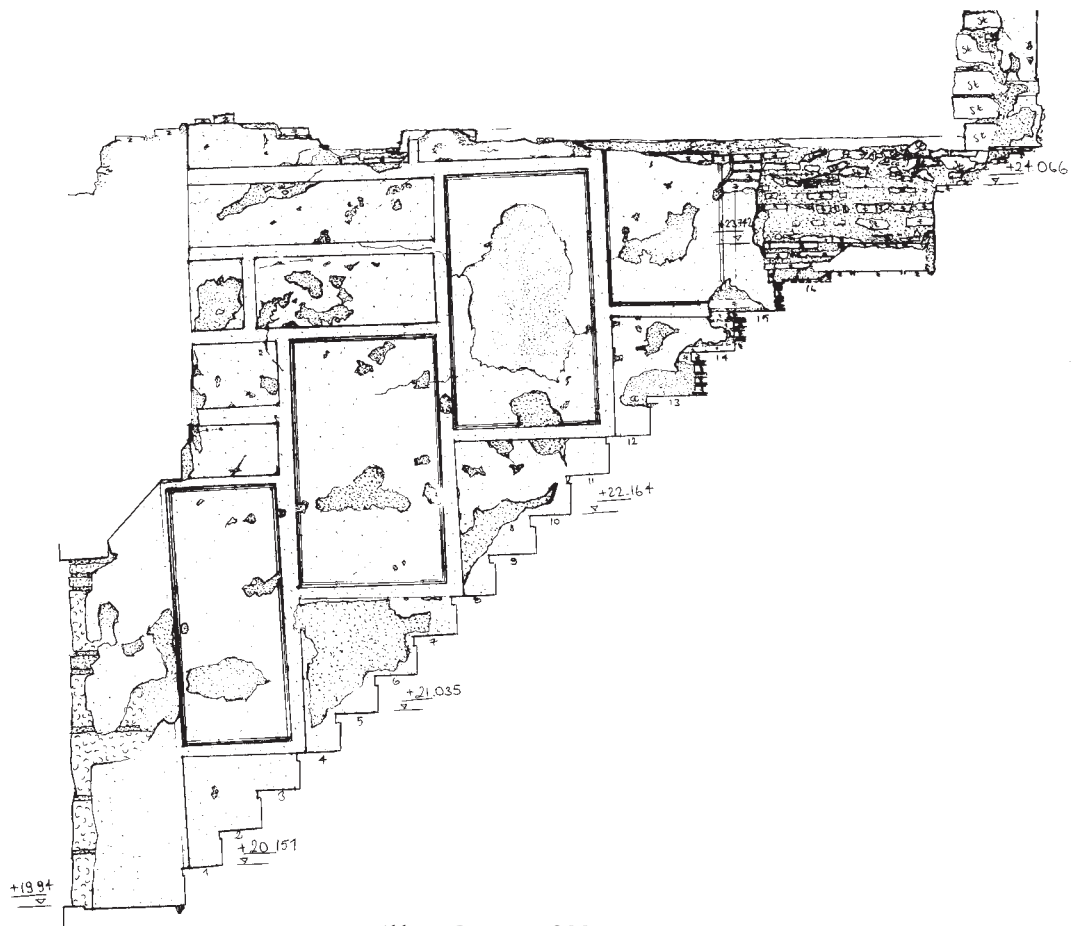
Abb. 35: Raum 32a, S-Mauer

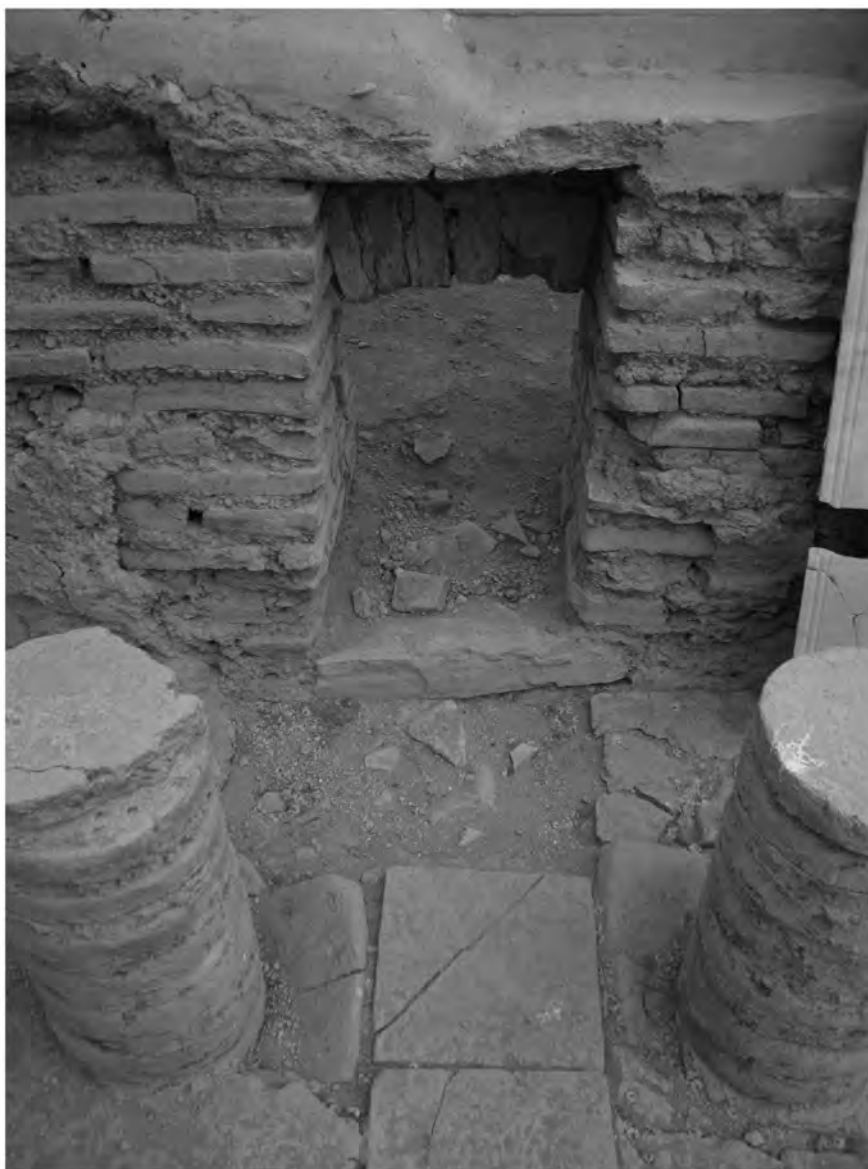
Abb. 38: OG Raum 36c.1, Hypokaustum und Praefurnium

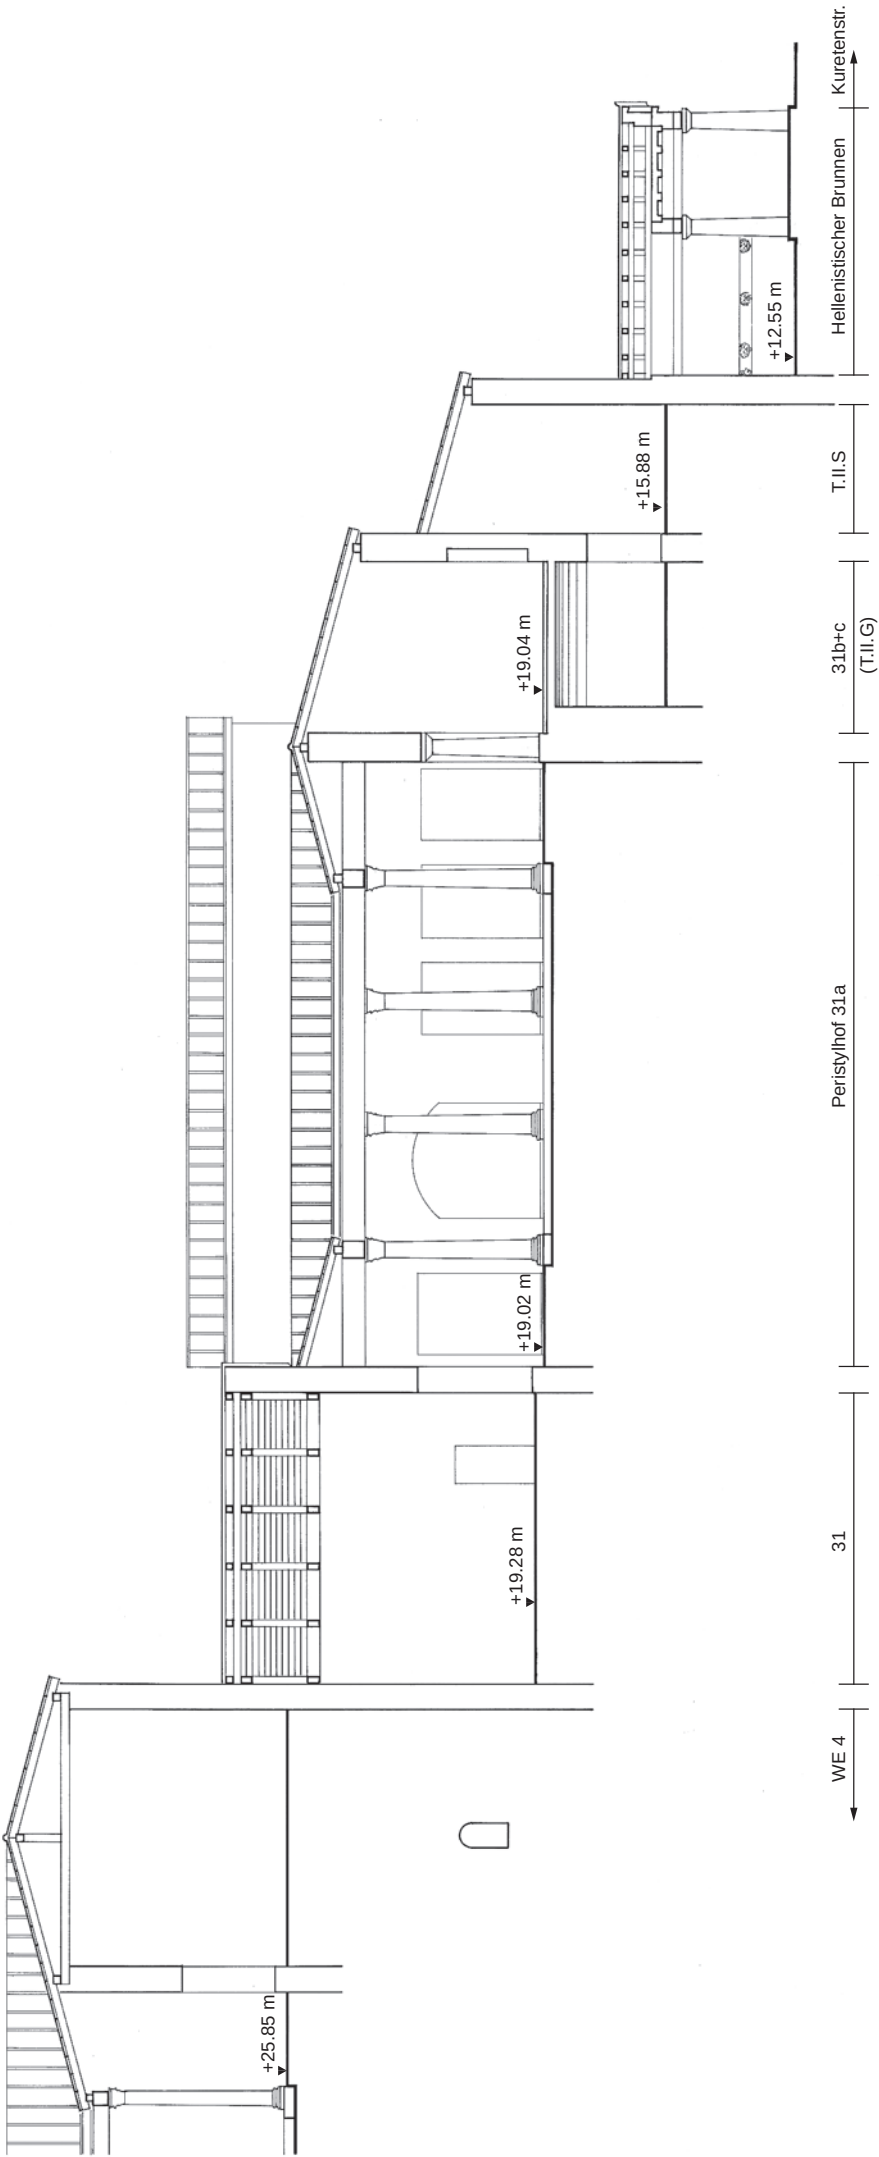
Bauphase I S-N-Schnitt

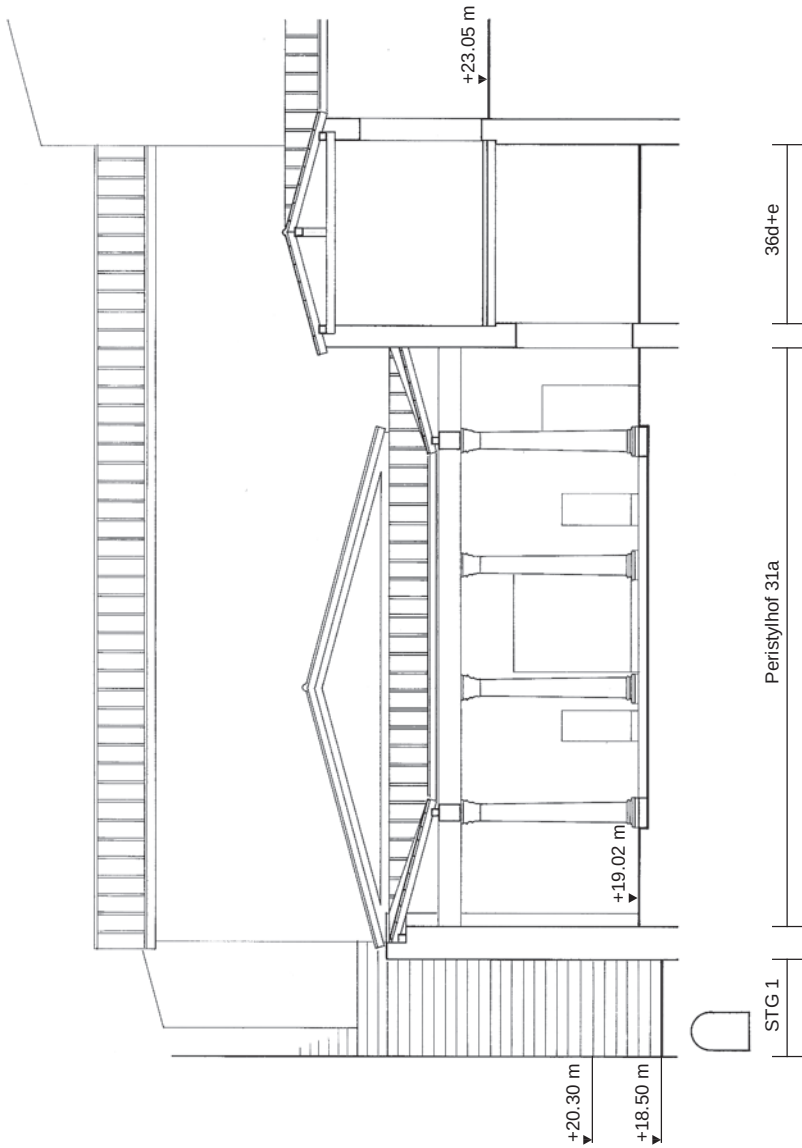
Bauphase I O-W-Schnitt

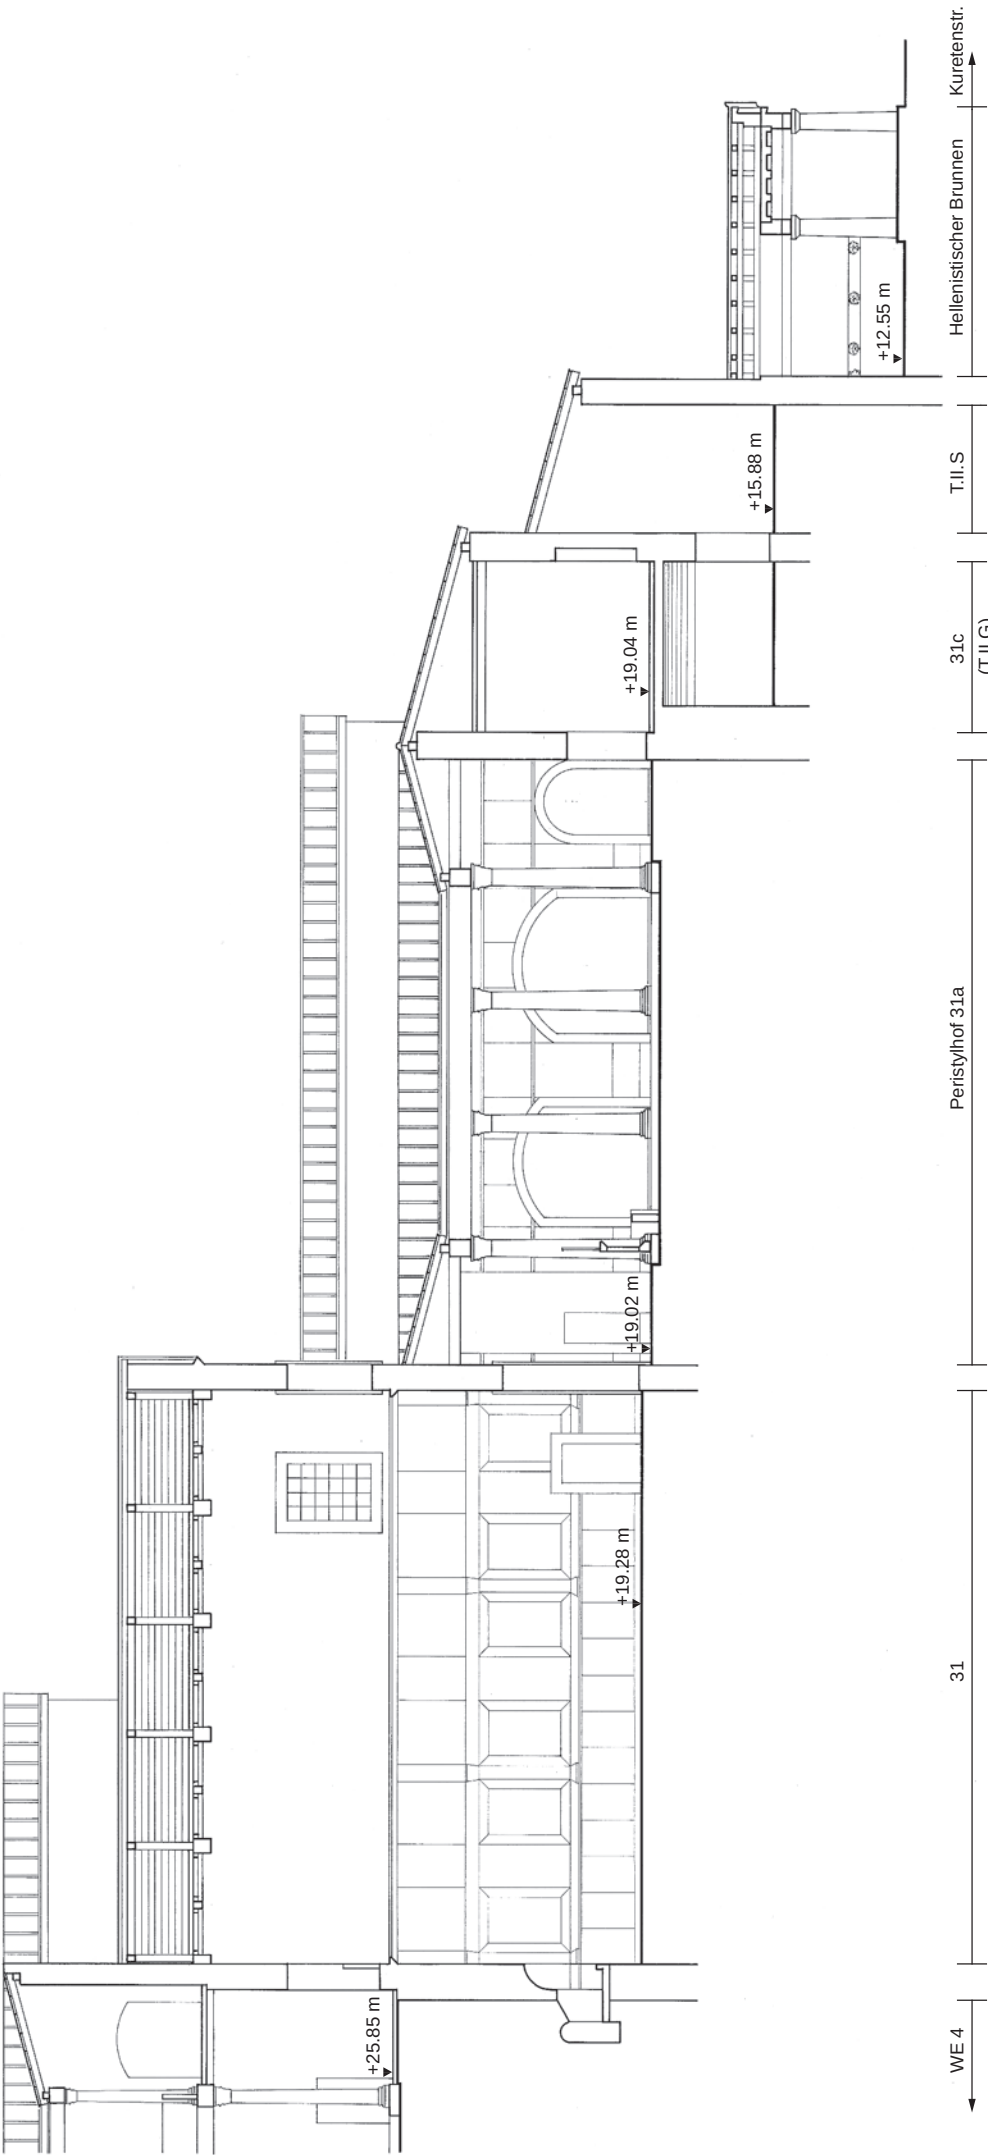
Bauphase II S-N-Schnitt

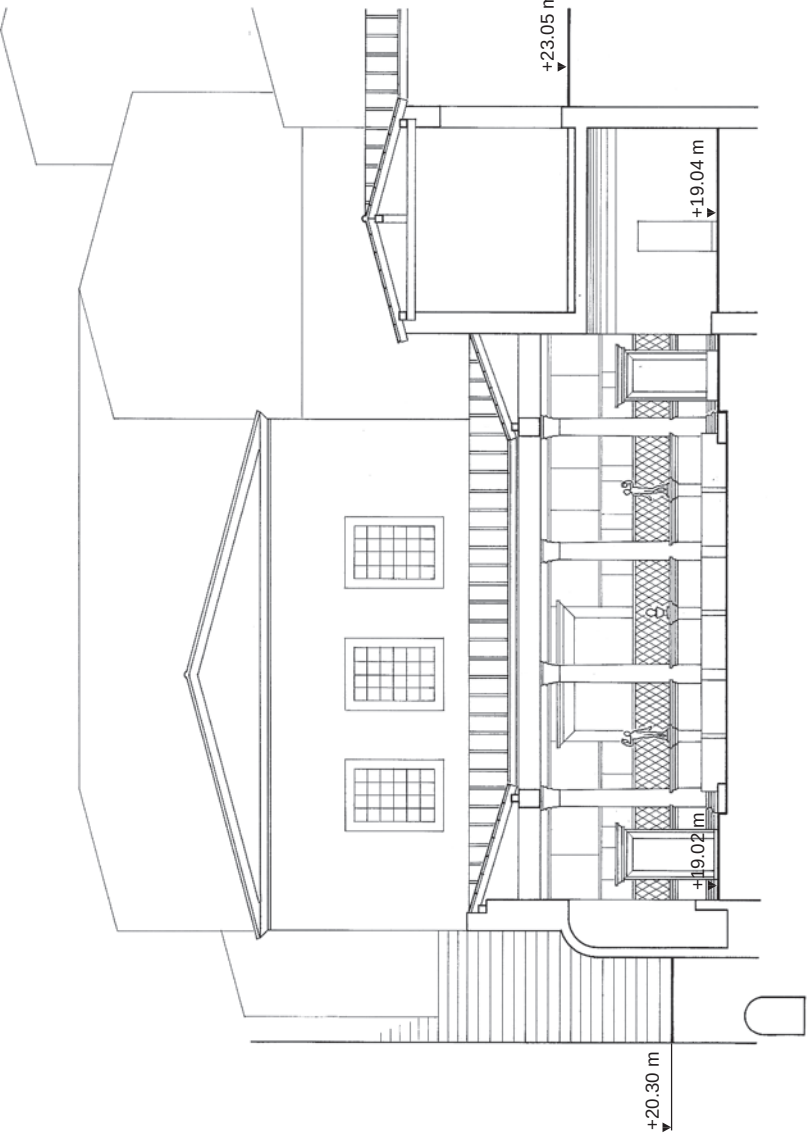
Bauphase II O-W-Schnitt

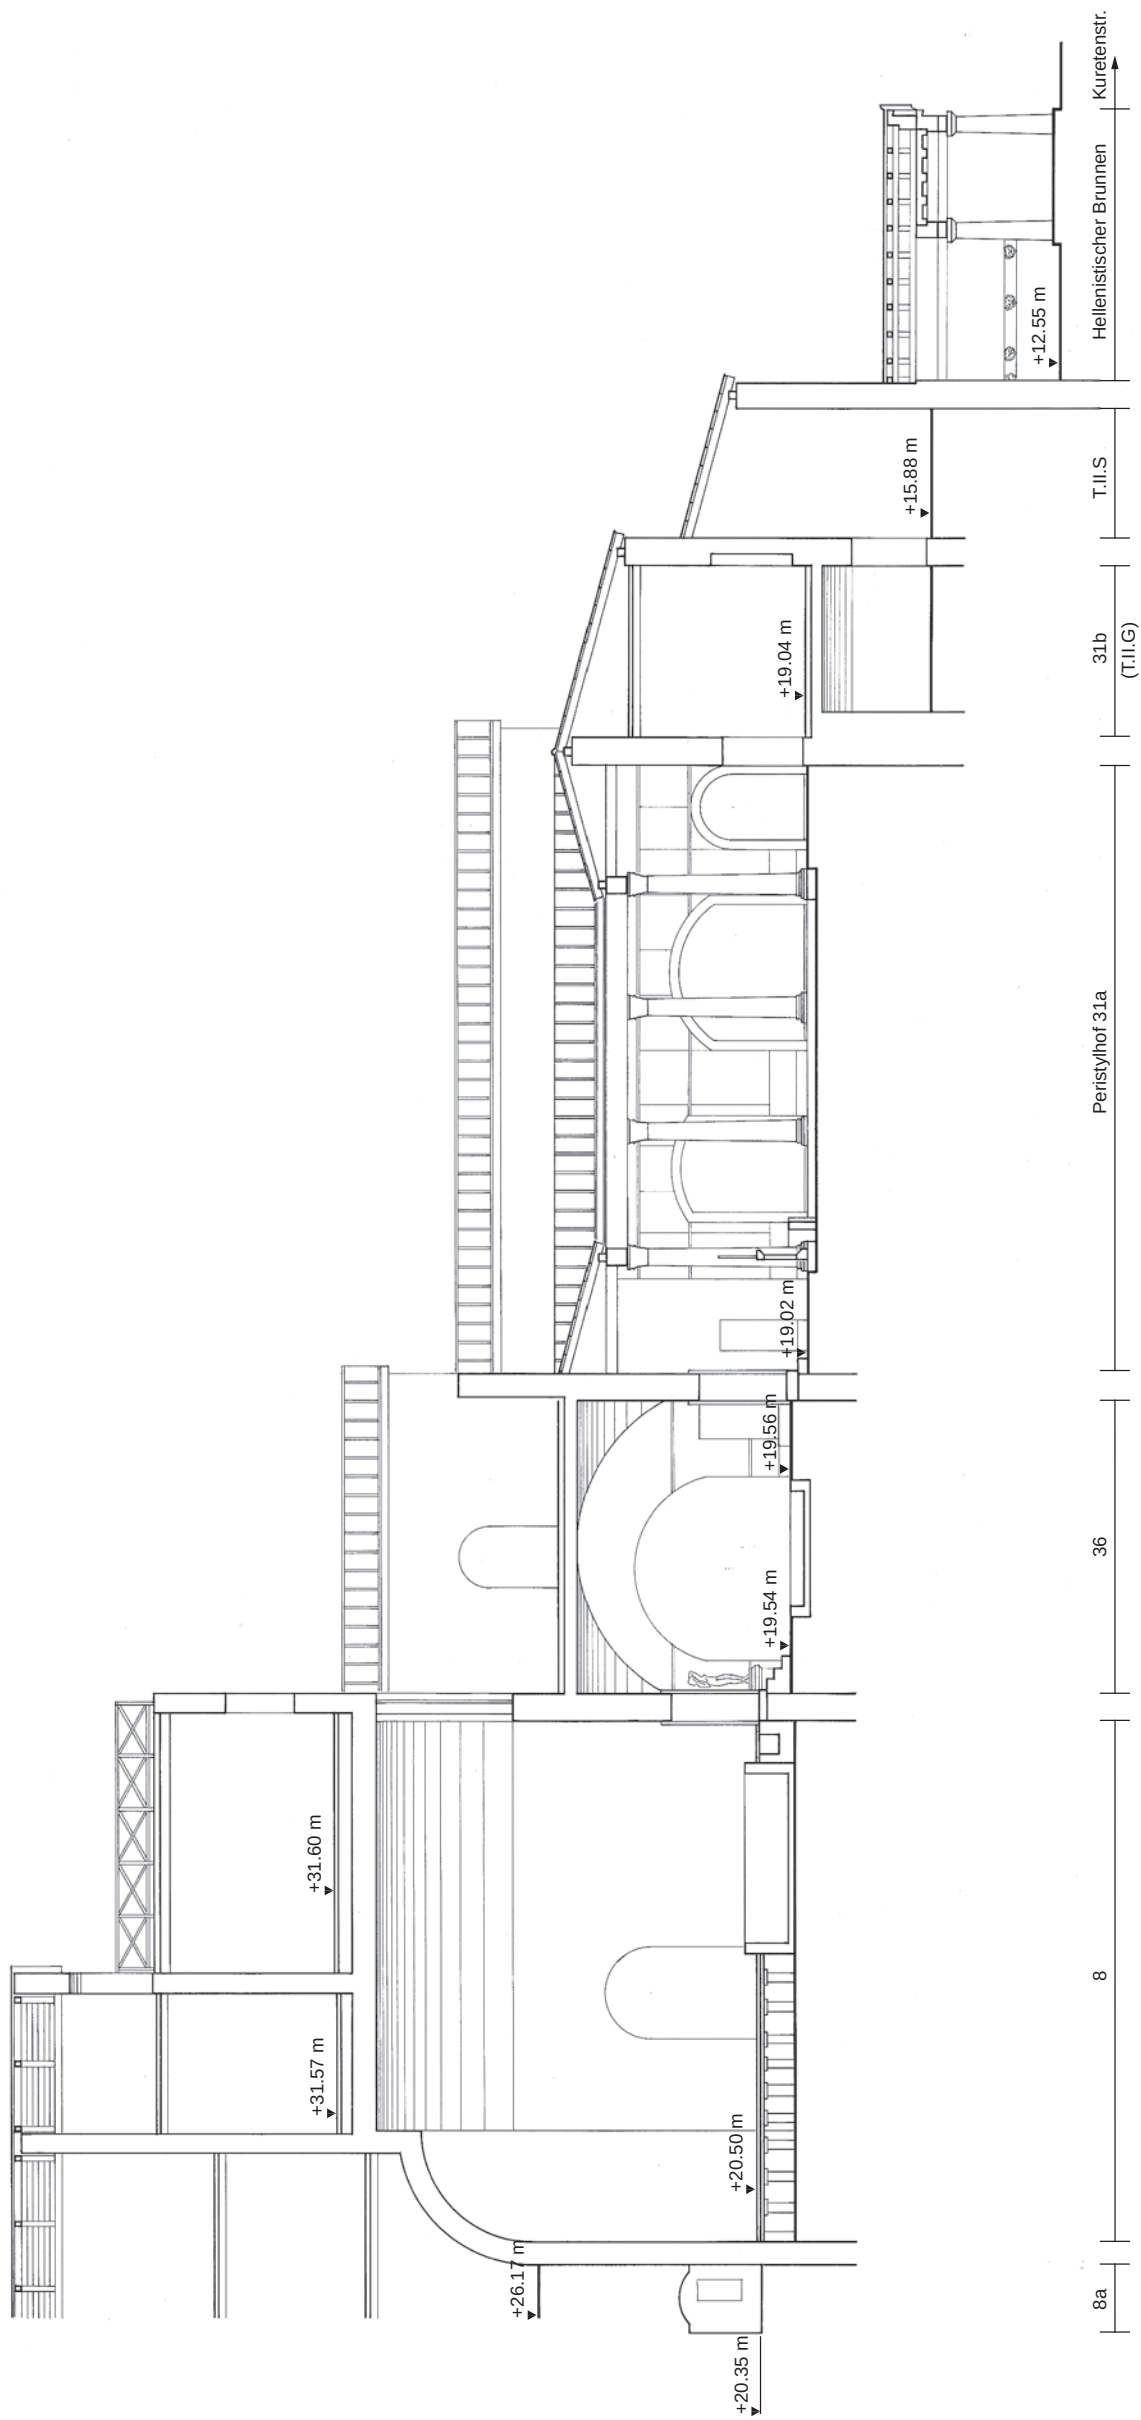
Bauphase III S-N-Schnitt

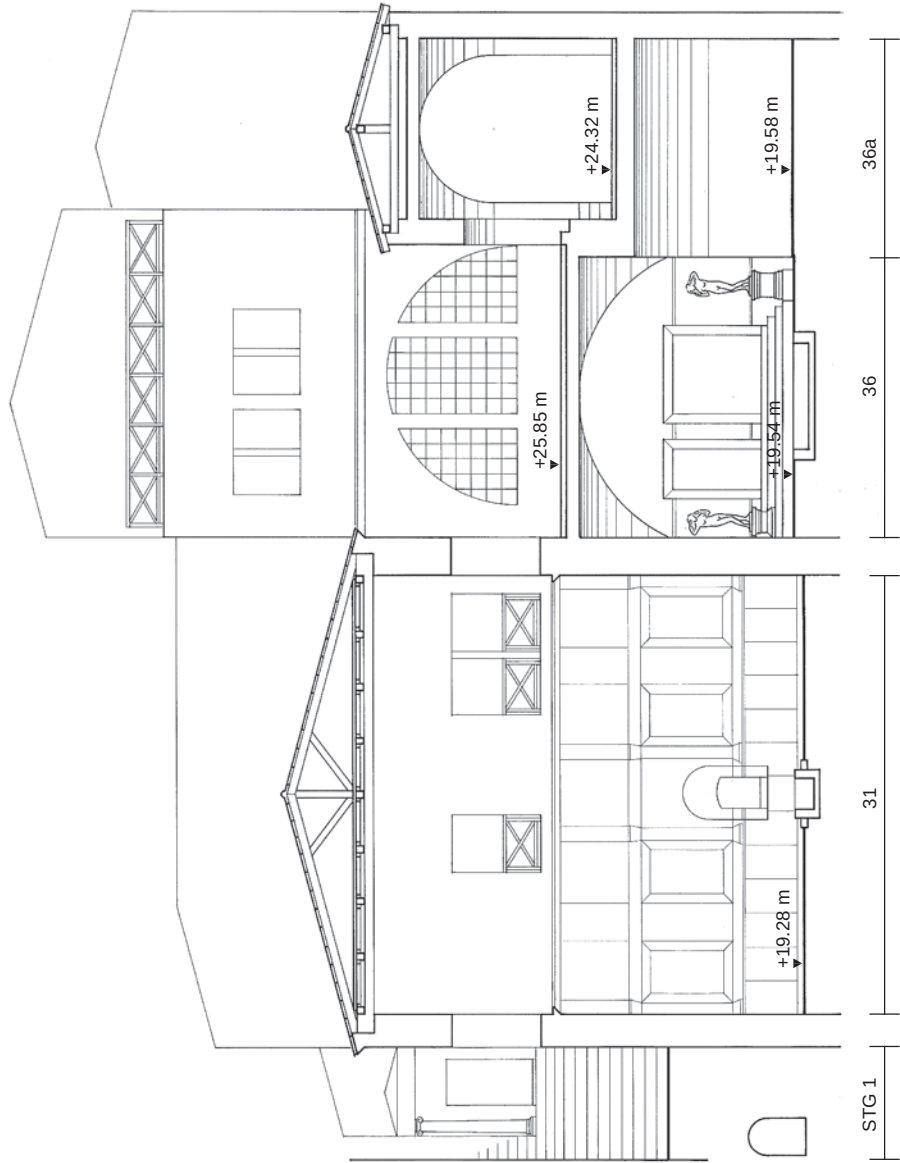
Bauphase III O-W-Schnitt

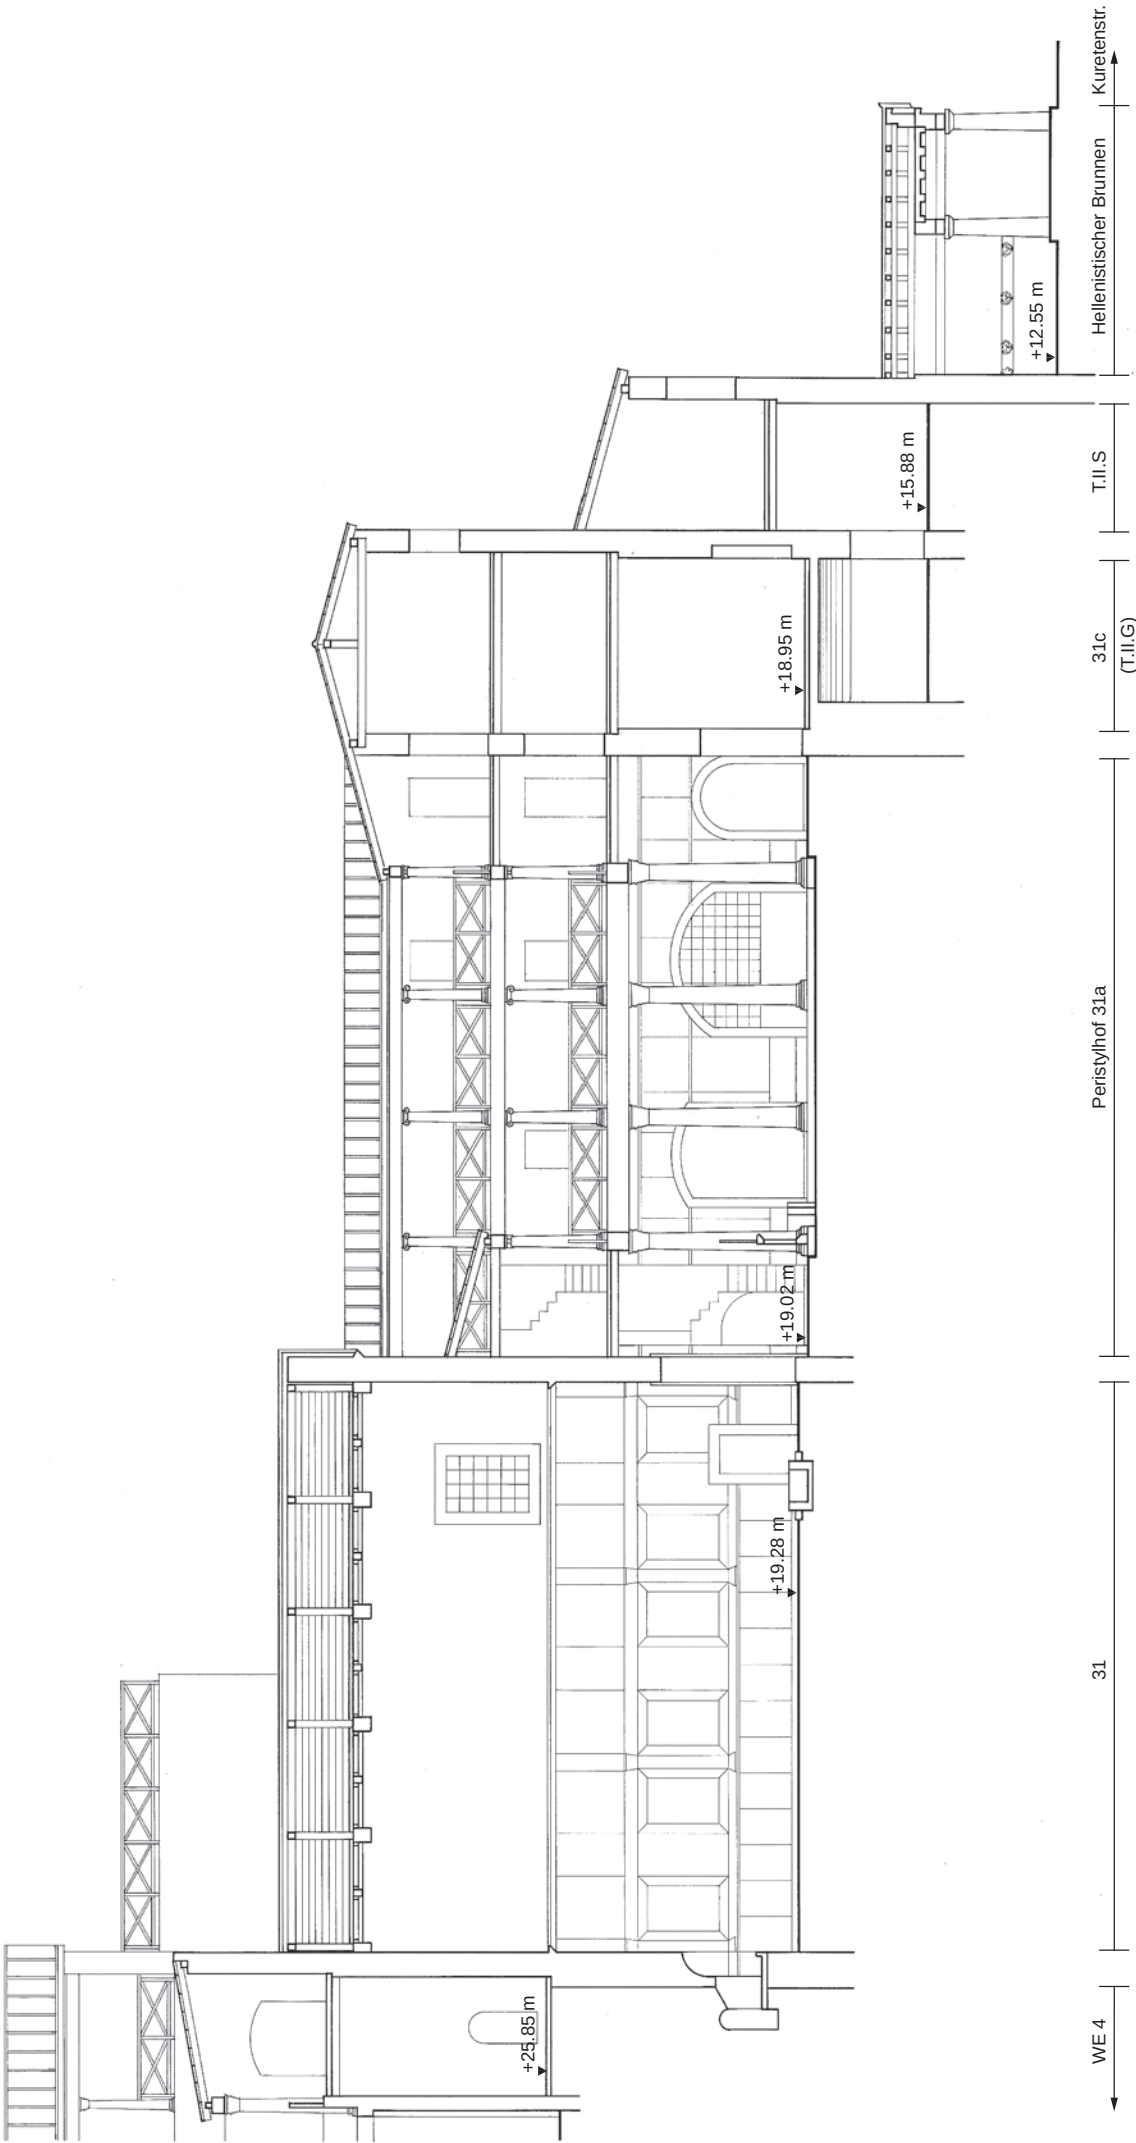
Bauphase IV S-N-Schnitt

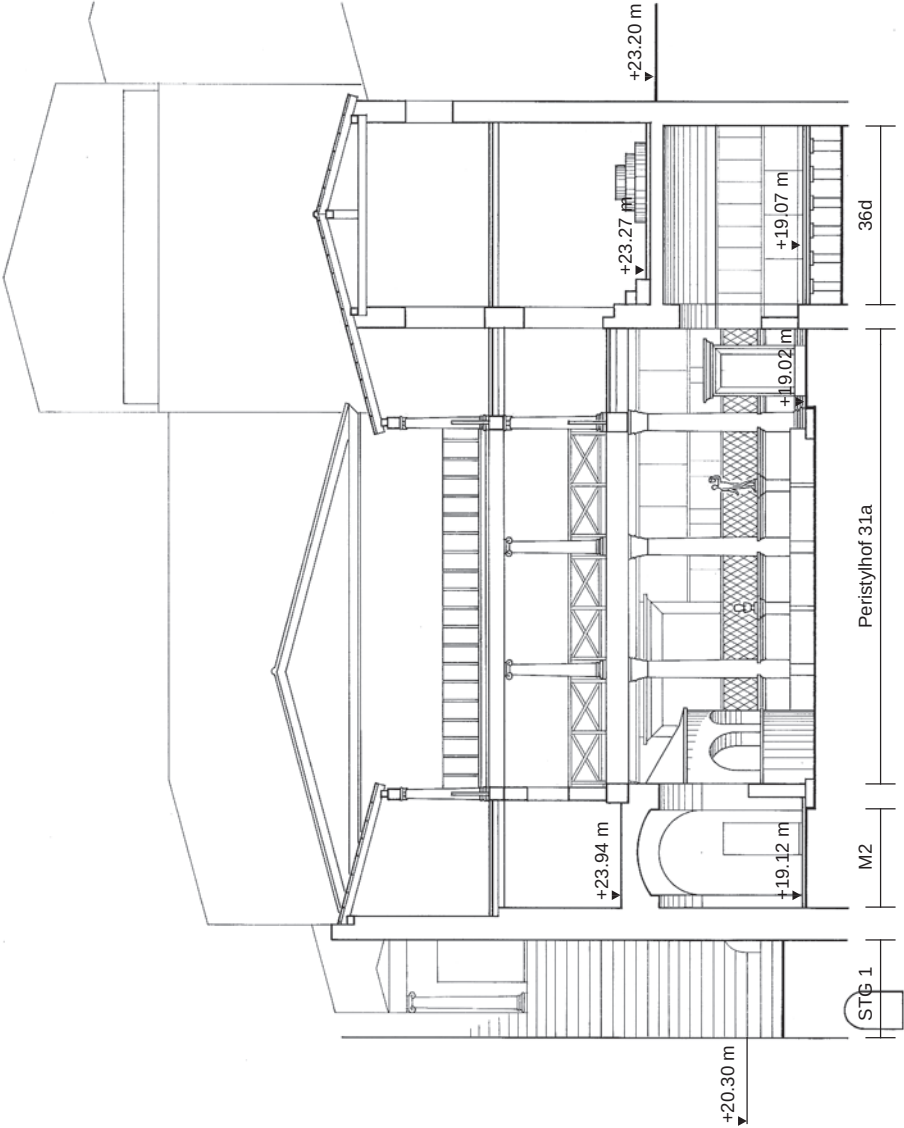
Bauphase IV O-W-Schnitt
