Abb. 2A Ausschnitt aus dem archäologischen Gebiet von Tell el-Dab'a mit den beiden Fundplätzen des frühen Mittleren Reiches F/I und R/I (Ezbet Ruschdi). Survey: J. Dorner, Zeichnung: L. Majerus

Abb. 2B Ezbet Ruschdi mit der Grabungsfläche R/I (Luftbild Google earth)

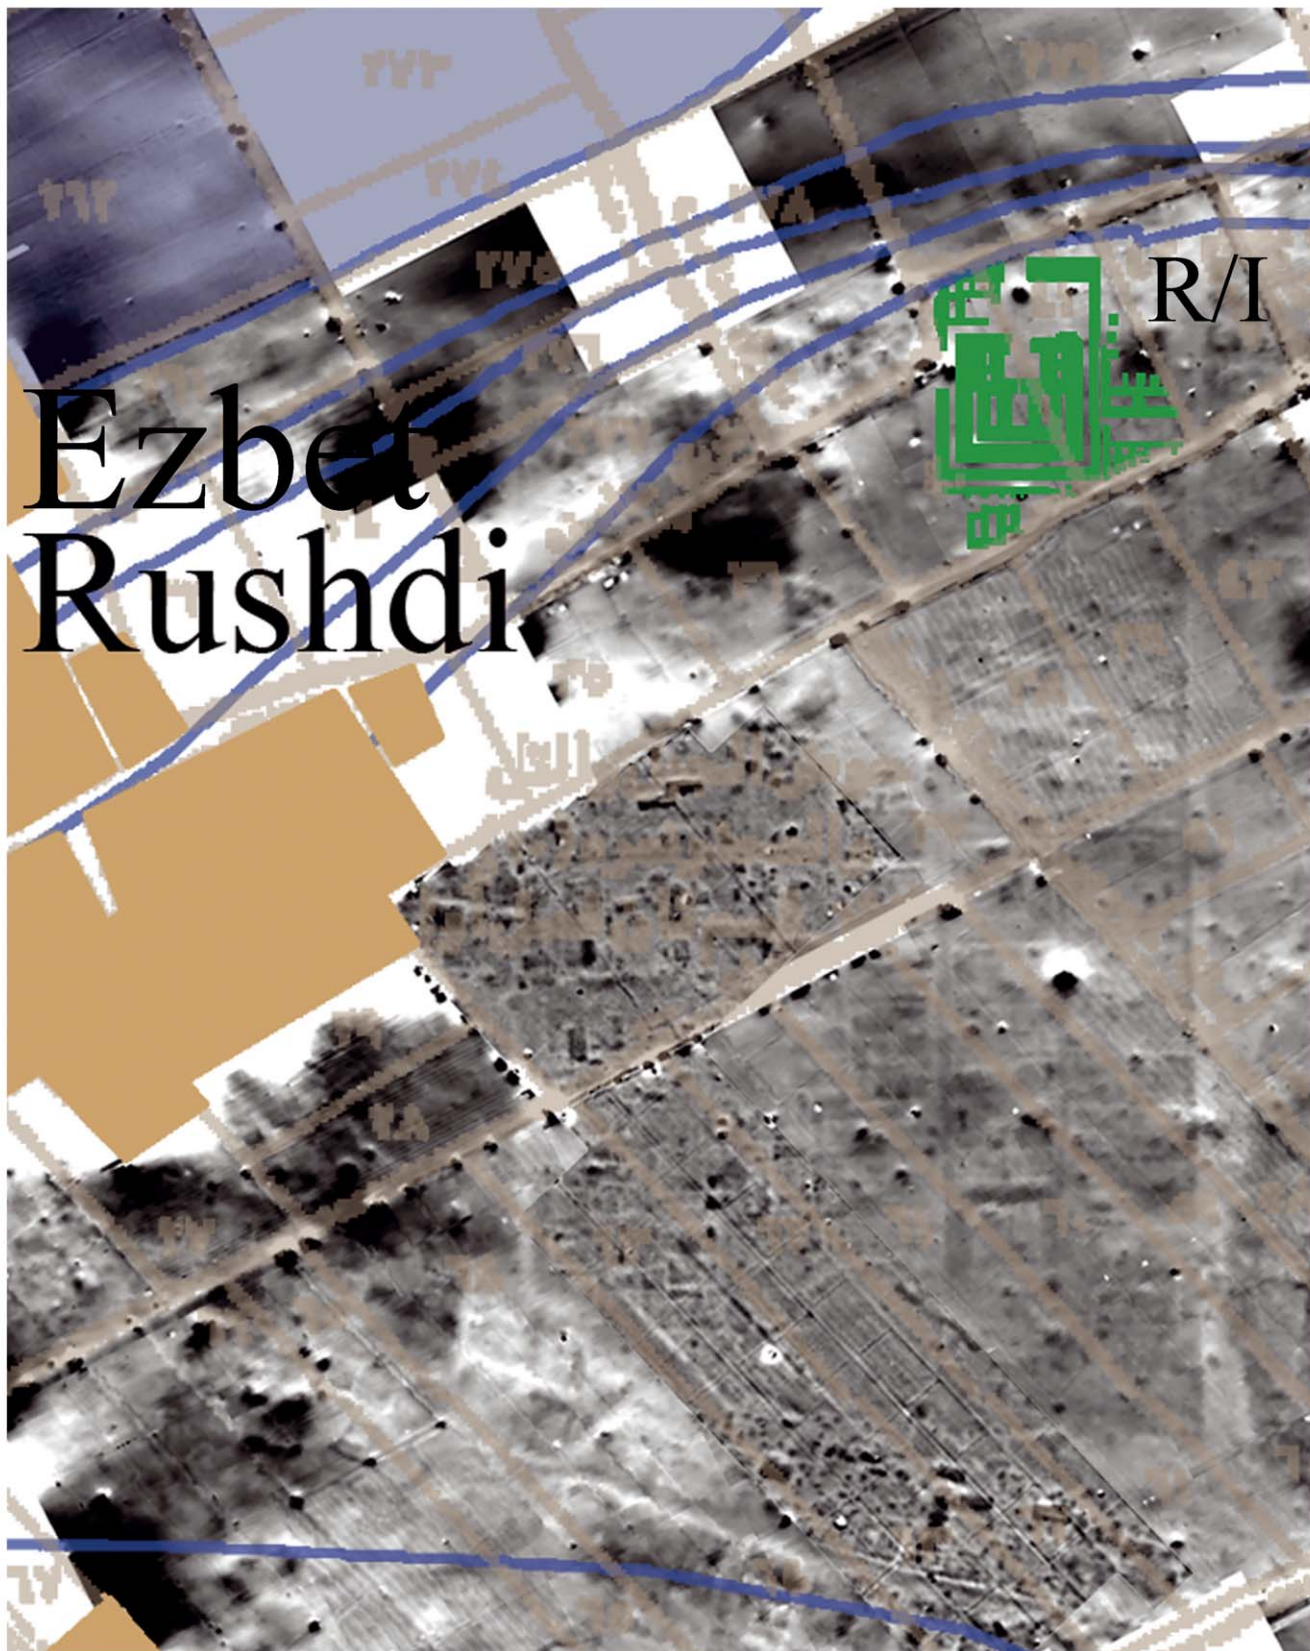
Abb. 2C Das Magnetometerbild von Ezbet Ruschdi mit der Grabungsfläche R/I und der rekonstruierten antiken Geländekontur.  
Nach FORSTNER-MÜLLER und MÜLLER, *Ä&L* 16 (2006), 80, Abb. 1 (Ausschnitt)

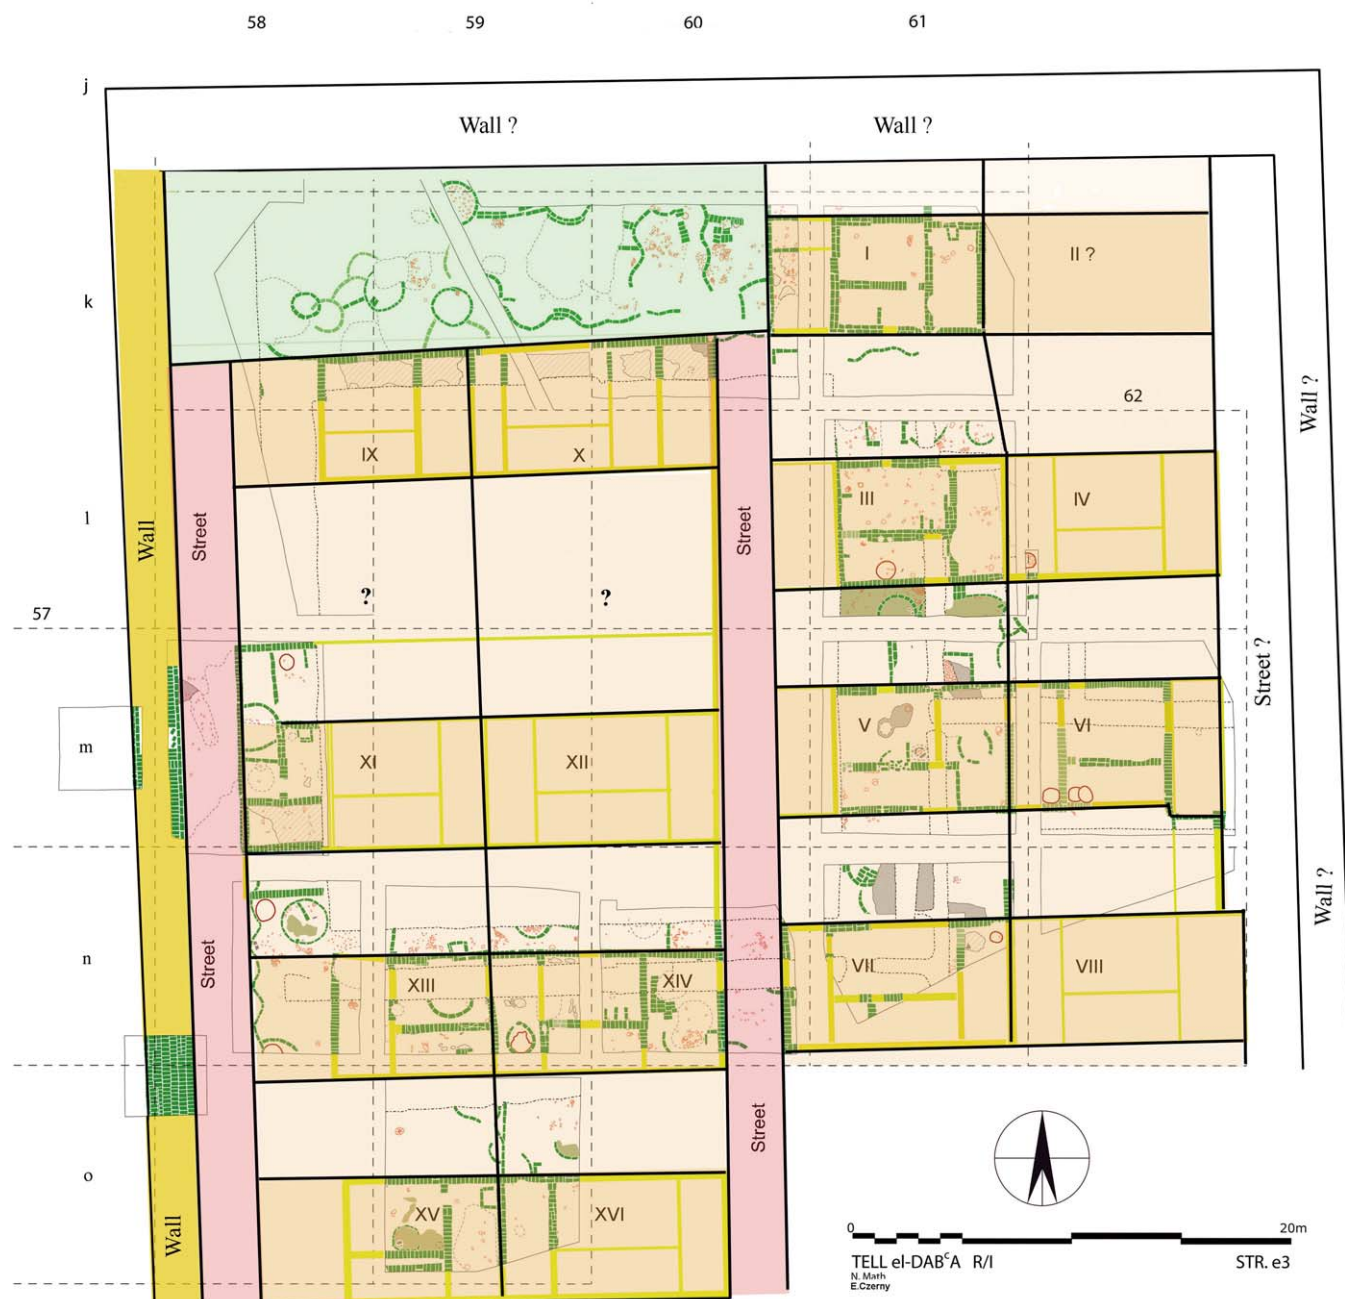
Abb. 5B Rekonstruktionsvorschlag zur Blockbebauung mit 16 Häusern auf Basis des Befundes in str. e/3

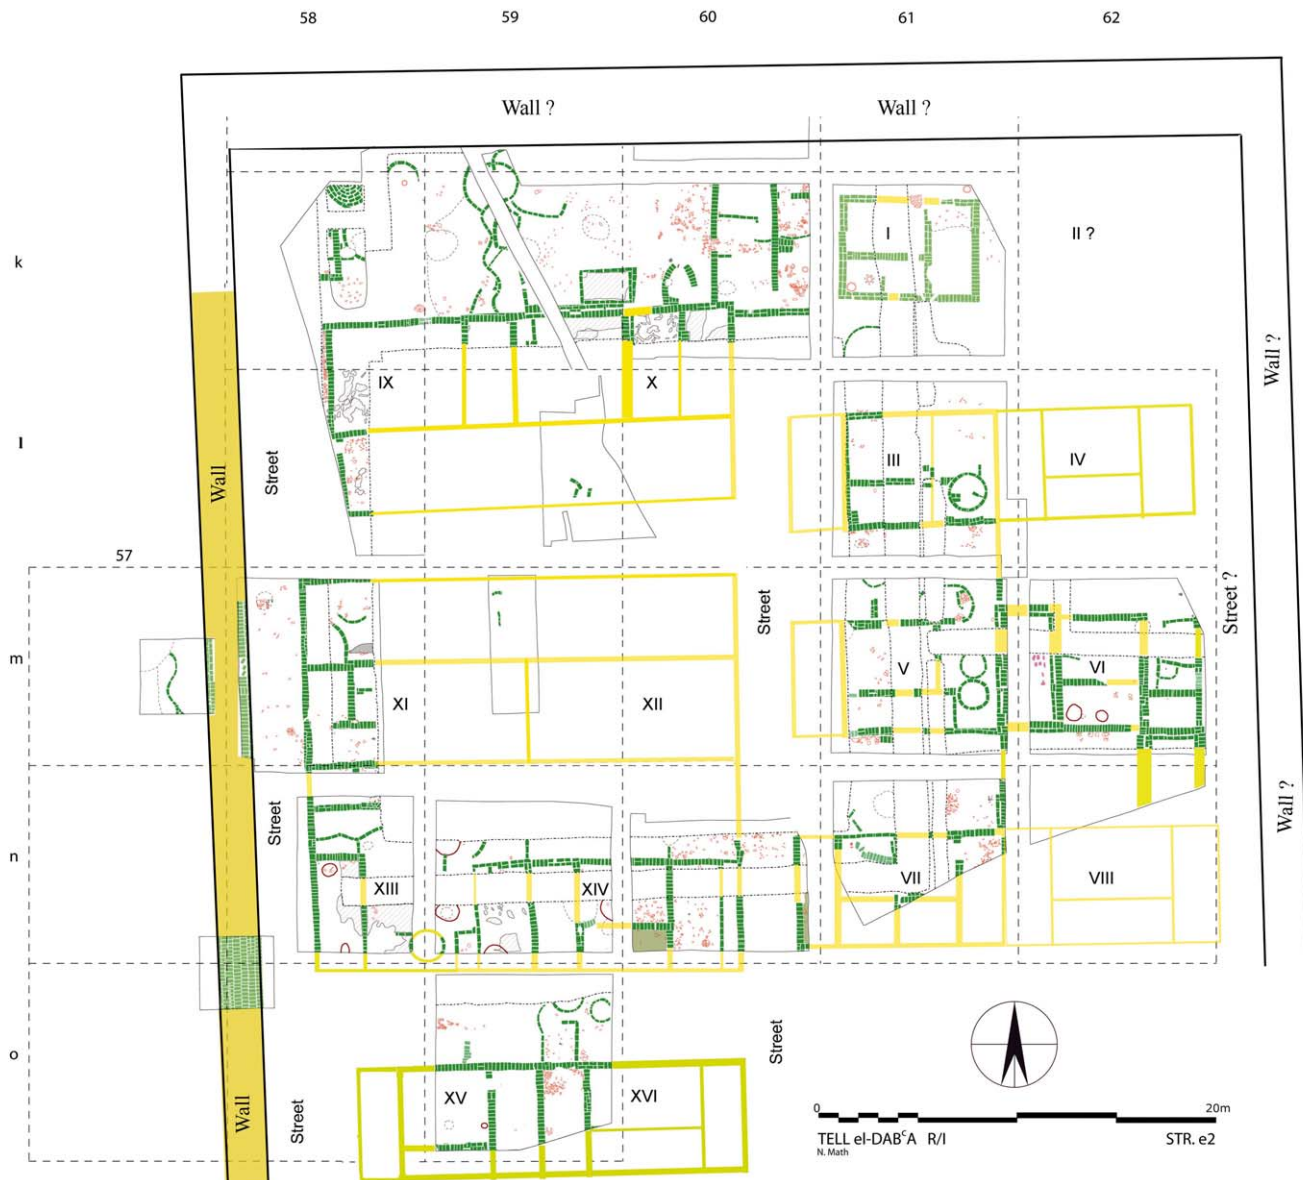
Abb. 5C Vorschlag zur Rekonstruktion der Hausgrundrisse in str. e/2

Die e/2 genannte Schichte bietet keine wesentlichen Neuerungen (Abb. 5C). Der Platz im NW wird neu organisiert, das ihn nach Osten abschließende Gebäude mit stabileren Mauern und etwas nach Westen vorgezogen neu errichtet. Der den Platz gegen Süden begrenzende Block wird nach Westen zu näher an die Umfassungsmauer herangezogen. Im Plq. k/61, dessen tiefere Schichten nicht ausgegraben sind, wird nun erstmals ein Gebäude sichtbar. Es entspricht dem Regelgrundriss von zwei Längs- und einem Querraum, ist aber in seinen Dimensionen etwas kleiner als die übrigen Häuser. Modifikationen finden sich vor allem an den Häusern der westlichen Reihe, insbesondere bei Haus XI, und Haus XIII–XIV. In der n-Reihe wird nun auch der Bereich in n/58, wo bisher noch ein Rest der alten Schlangenmauer stehen geblieben war, bebaut. Zu Details s. unten bei der Besprechung der einzelnen Häuser. In der Ost-Reihe bleibt die Struktur der Gebäude bestehen.

somit wohl zu e/2 (Abb. 5C). Offensichtlich handelt es sich aber um den alten Grundriss, der auf höherem Niveau weiterlebte oder neu aufgeführt wurde. In einzelnen Abschnitten, wo die älteren Mauern unter den jüngeren leicht versetzt sichtbar sind, ist es klar, dass die Mauern neu hochgezogen worden sind, aber ob es sich dabei um lokal begrenzte Reparaturen einzelner Bereiche oder um eine komplette Erneuerung des ganzen Hauses handelt, vermögen wir nicht zu sagen.

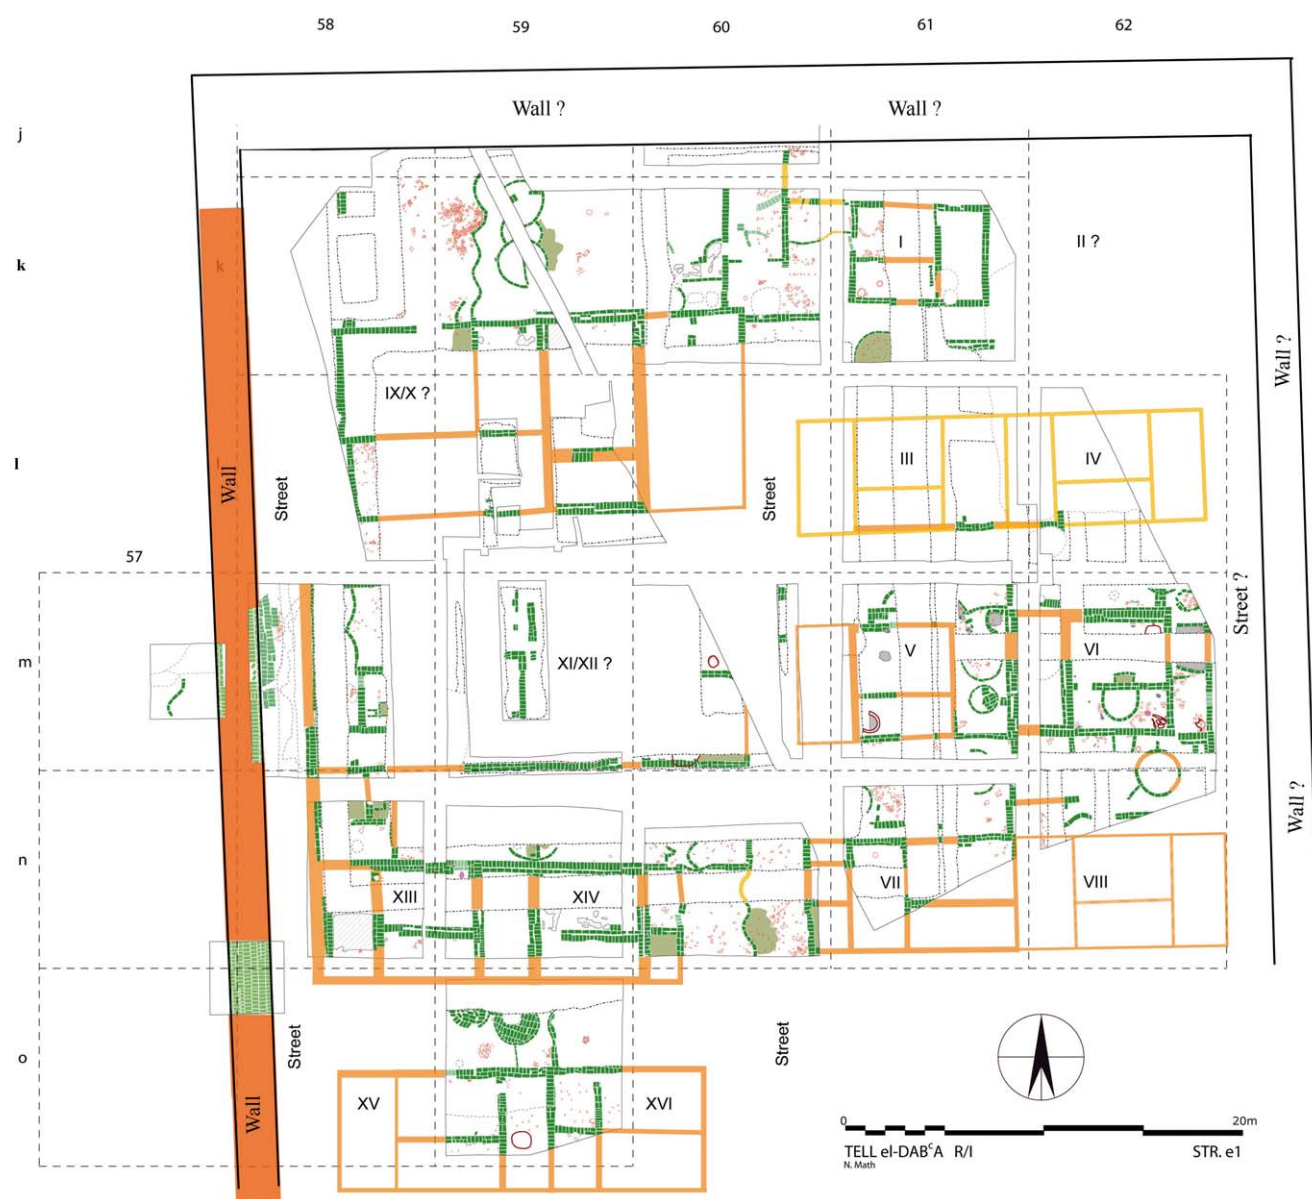
Abb. 5D Vorschlag zur Rekonstruktion der Hausgrundrisse in str. e/1

Die Phase e/1 ist im Planquadrat 1/61 fast zur Gänze zerstört (Abb. 5D). Lediglich ein kurzes Stück der Südmauer des Hauses [M188] belegt, dass es eine Bebauung in dieser Schicht gab, und dass sie wahrscheinlich dem alten Grundriss folgte.

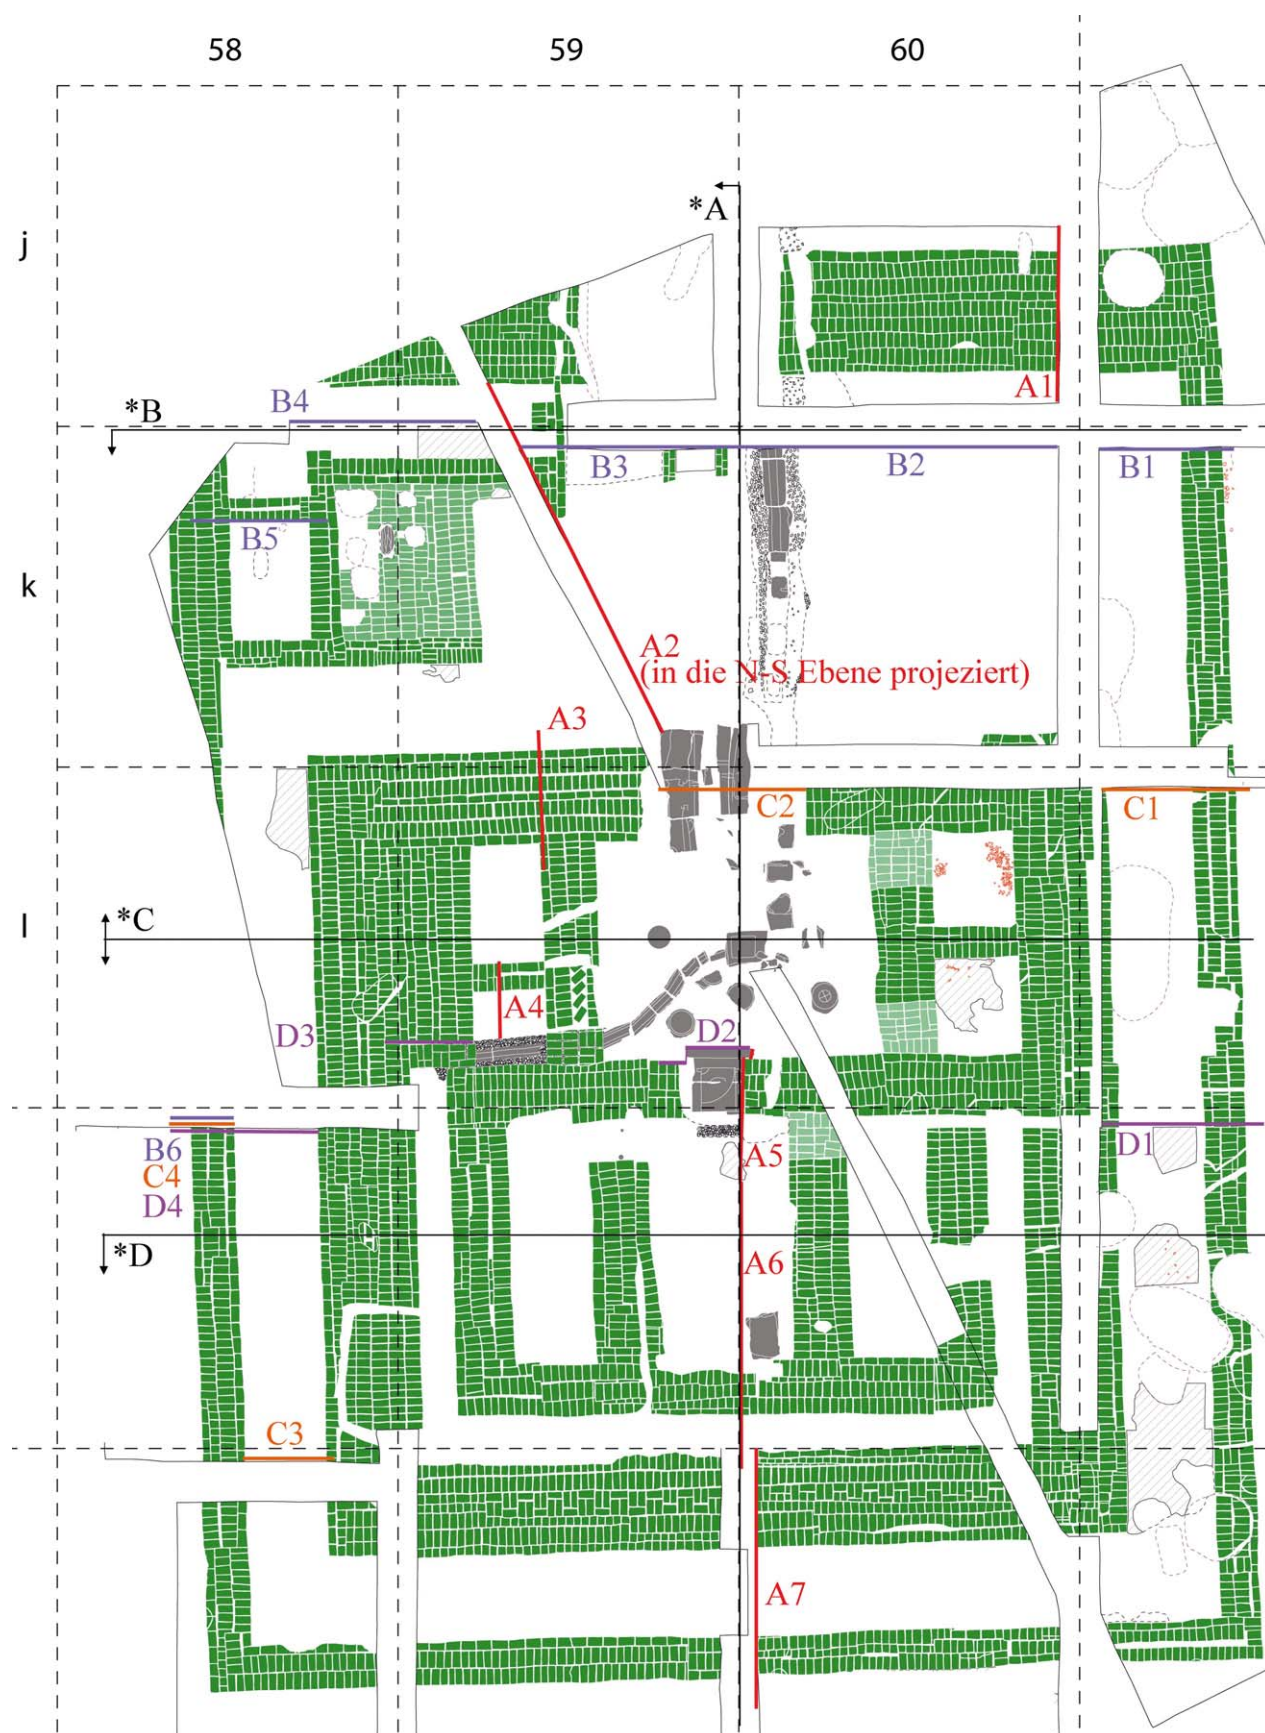
Abb. 40 Die zur Erstellung der rekonstruierten Schnittzeichnungen des Tempels verwendeten Schnitte und ihre Projektion auf die virtuellen Schnittebenen, auf denen die Zeichnungen erstellt wurden

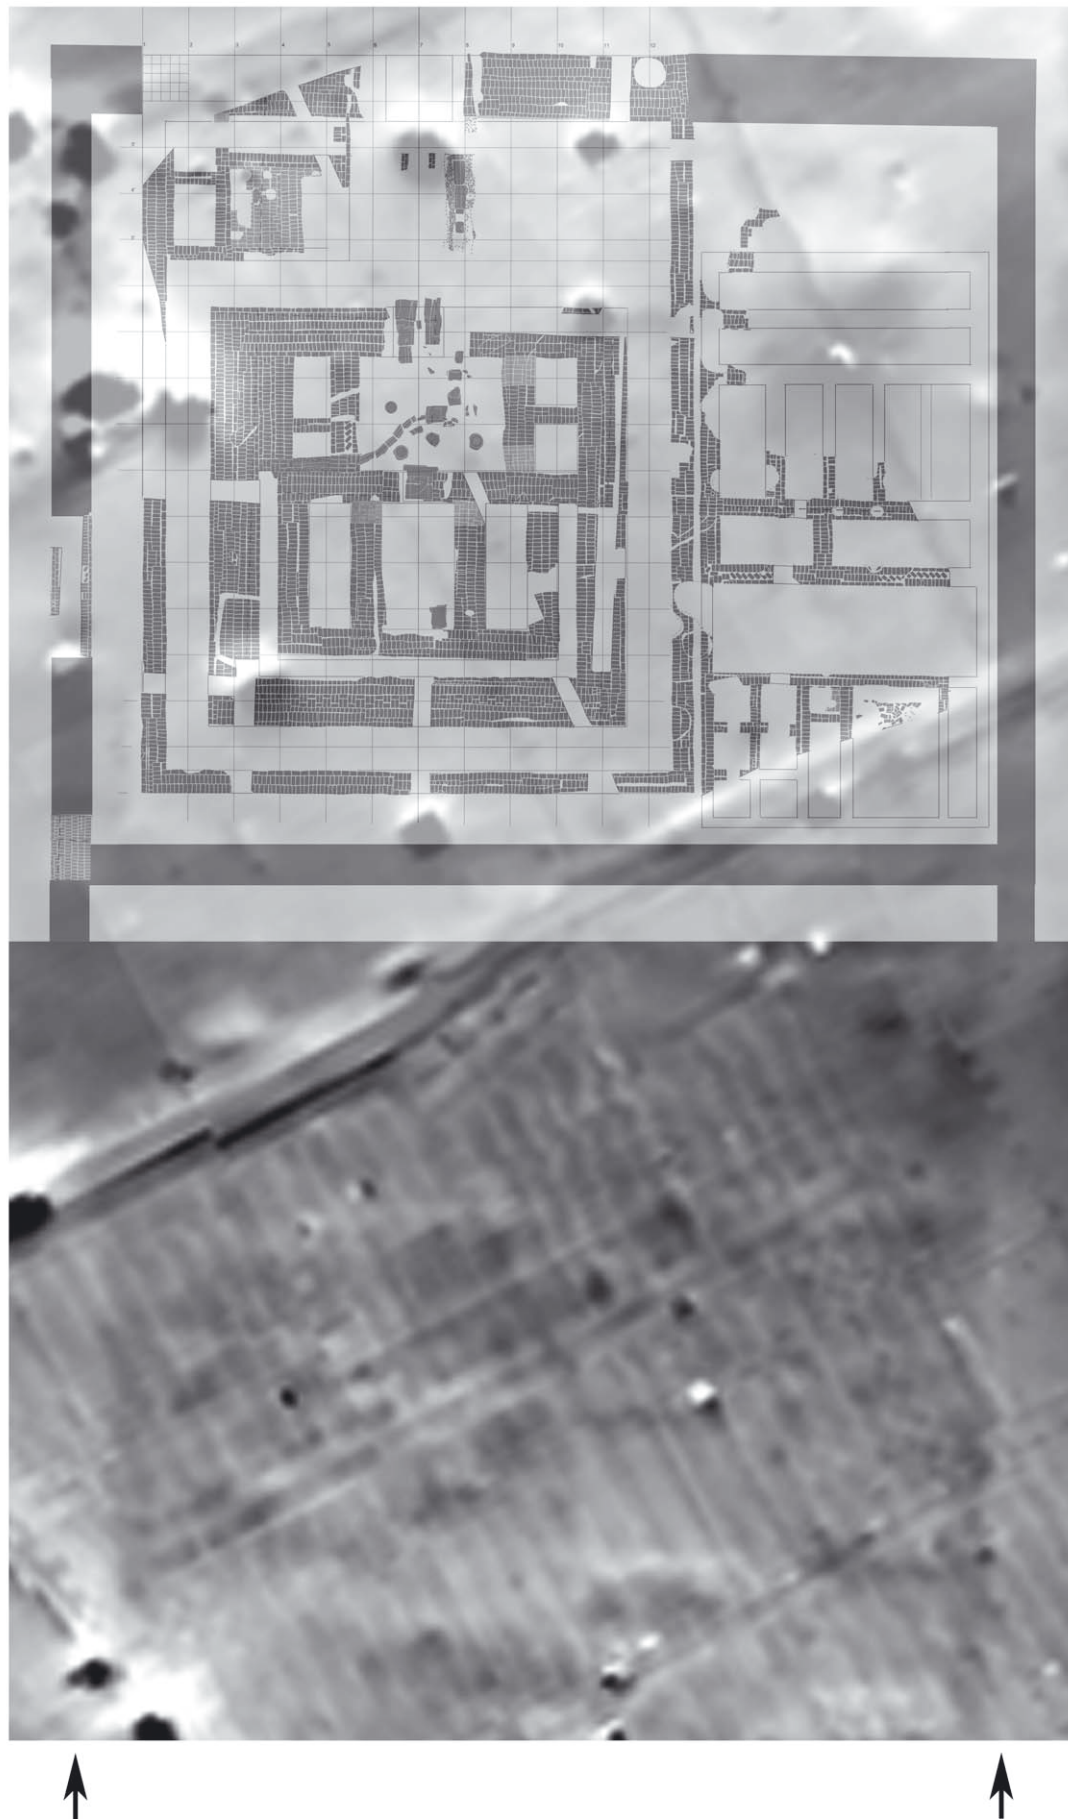
Abb. 48 Der rekonstruierte Tempelbezirk auf das Bild der geophysikalischen Prospektion projiziert. Die Pfeile markieren die hell erscheinenden Umfassungsmauern

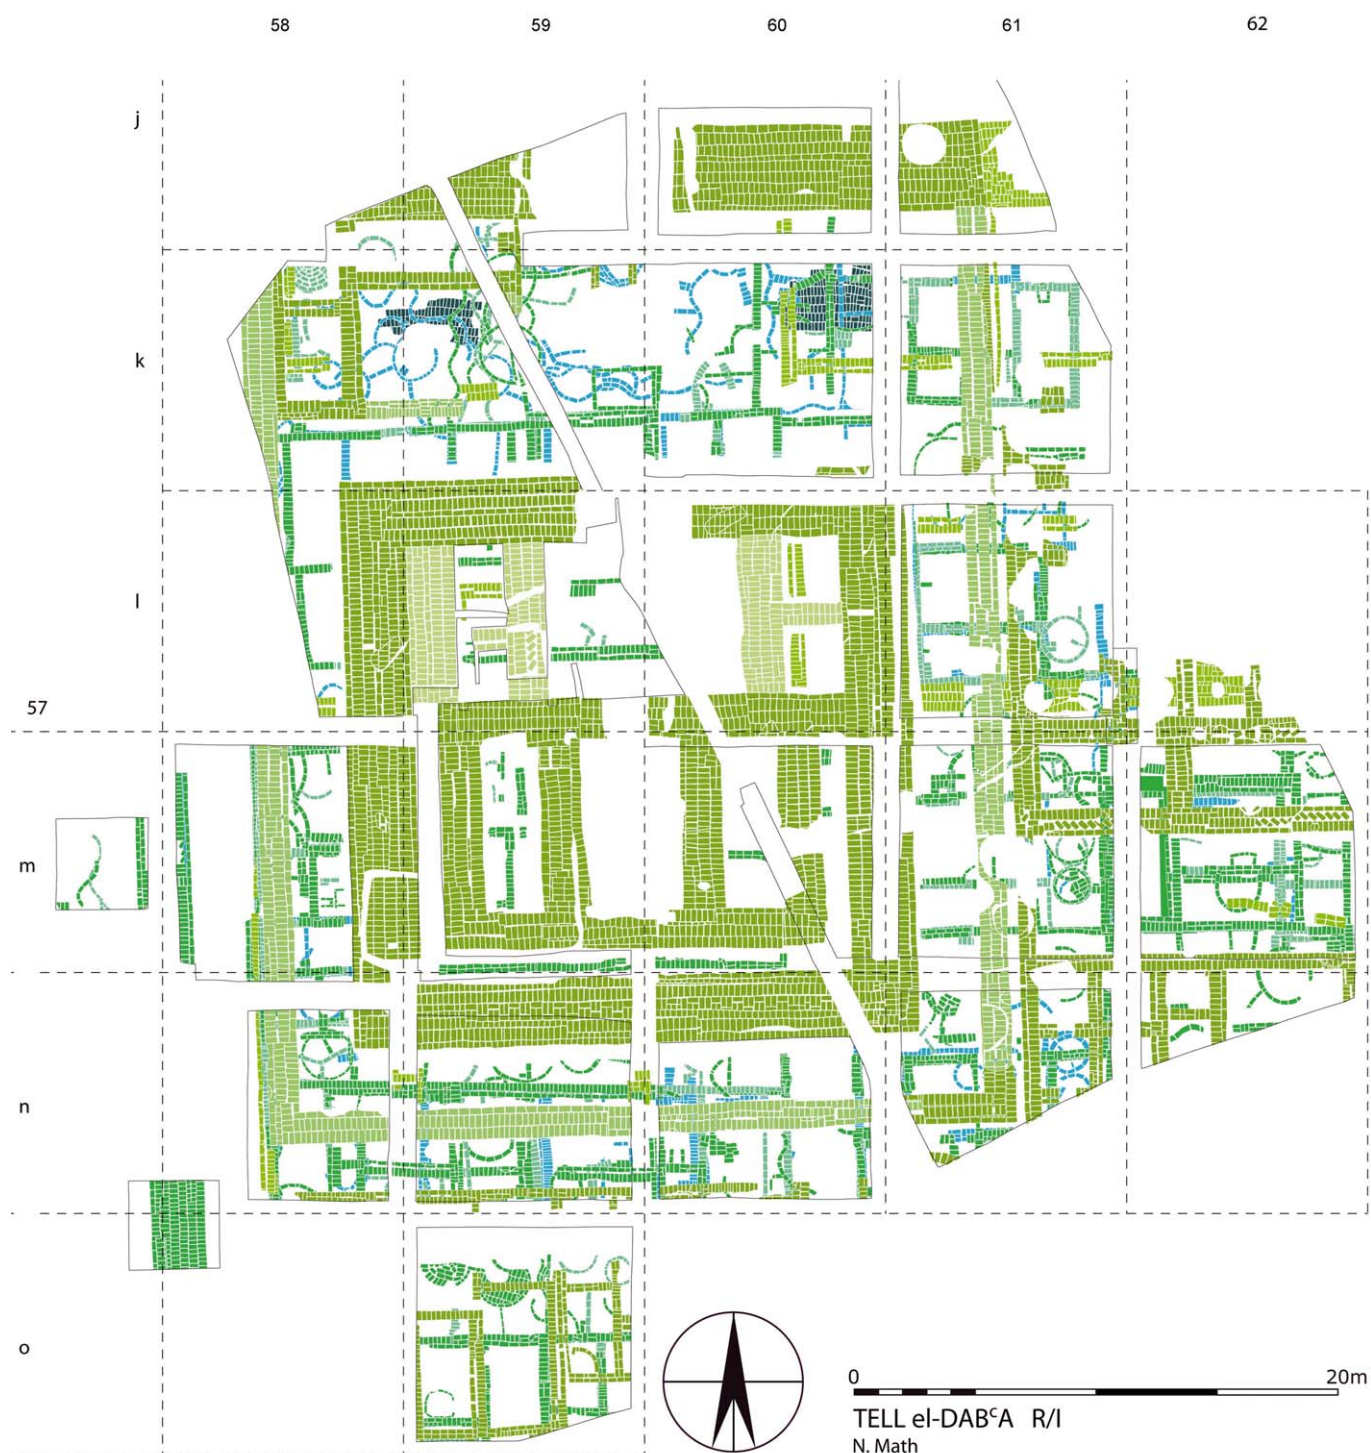
Abb. 56 Die Mauern der Schichten str. f, e/4–e/1, d und c übereinanderprojiziert
