›Hadrianstempel‹, Verlust und Entfestigung. Schnitt F

Kartierungsgrundlage, Überlagerung des Laserscans mit entzerrten Fotos

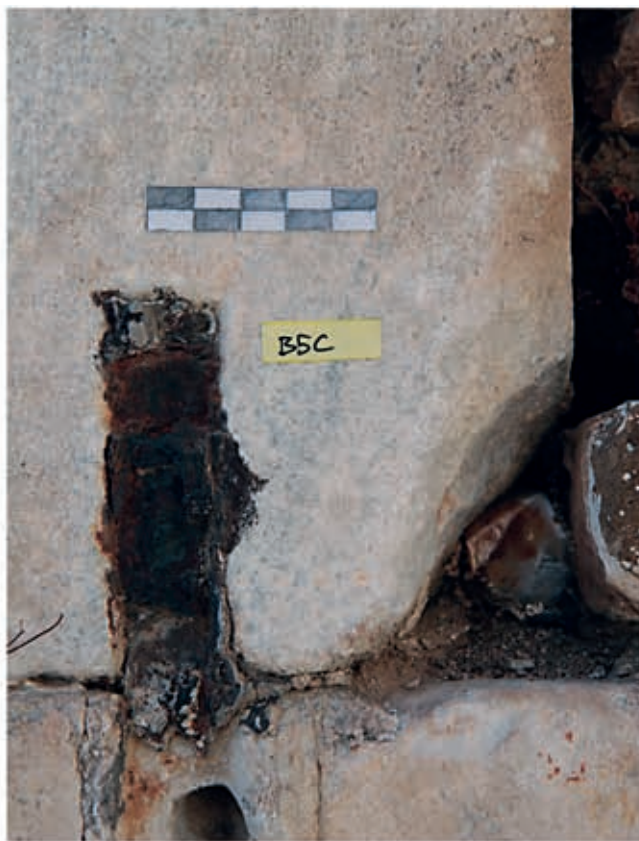
1 Eisenklammer mit Bleiverguss im Mauerwerk der westlichen Ante

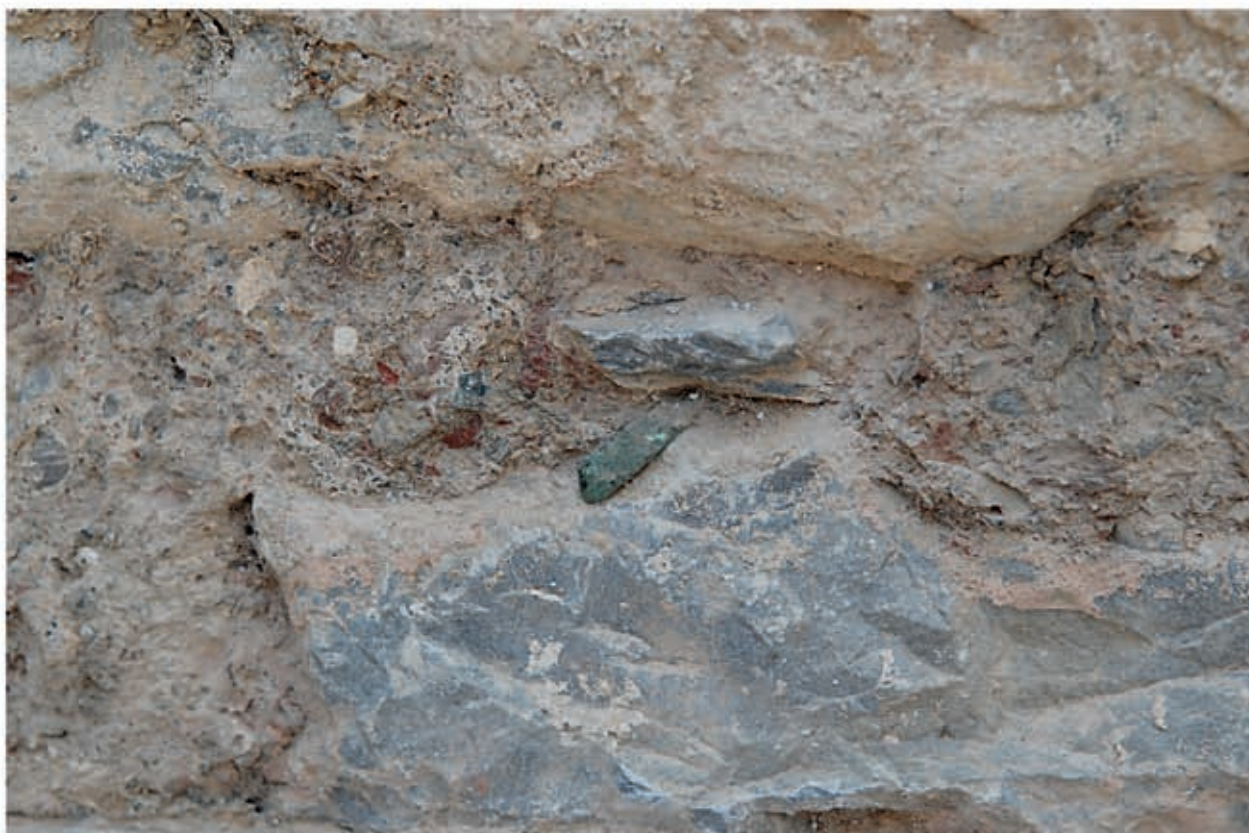
2 Mauerhaken im Bruchsteinmauerwerk der Cella-Ostwand, unterer Bereich

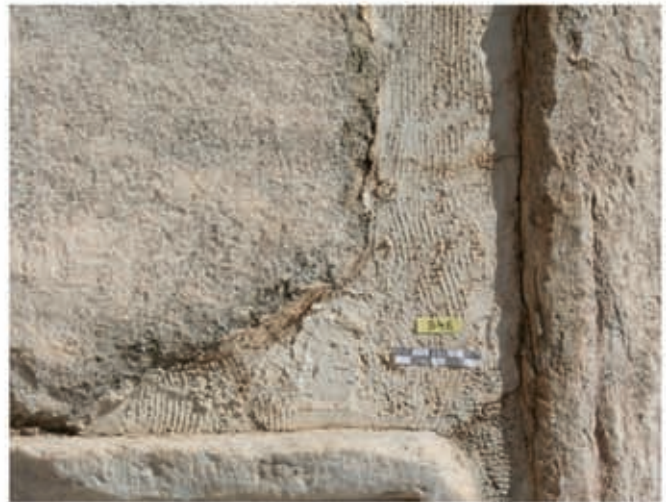
2 Fehlstelle, mit Restauriermörtel ergänzt

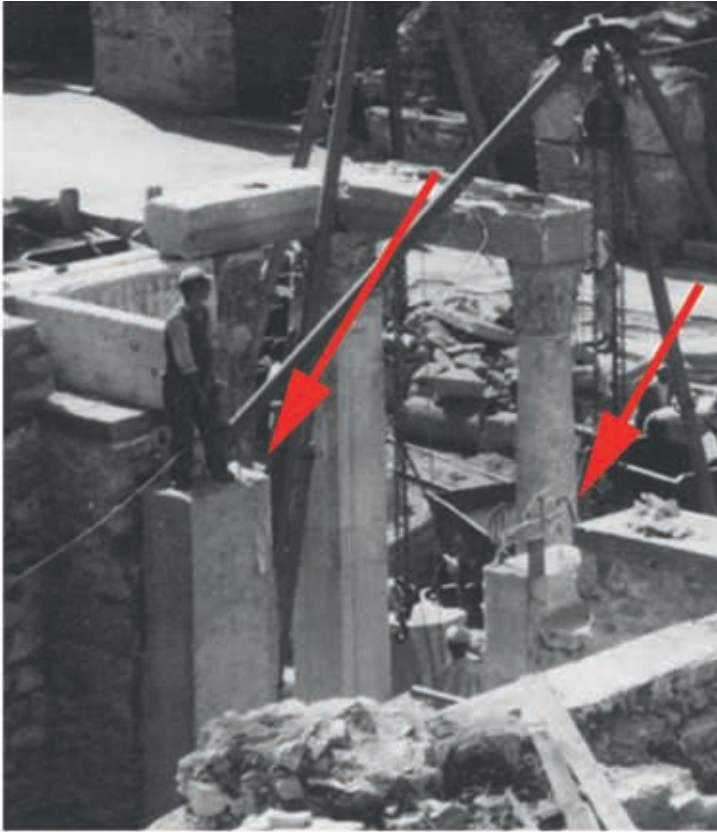
1 Wiederaufbau: Enden der gegossenen Türleibung (172Te. 173Te) mit hervorstehenden Bewehrungsseisen

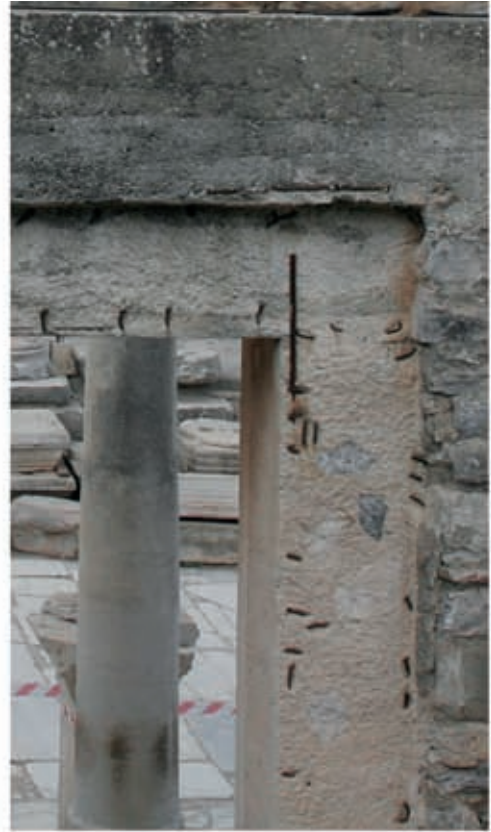
2 Sichtbare Bewehrungsseisen an der Rückseite der Türrahmung

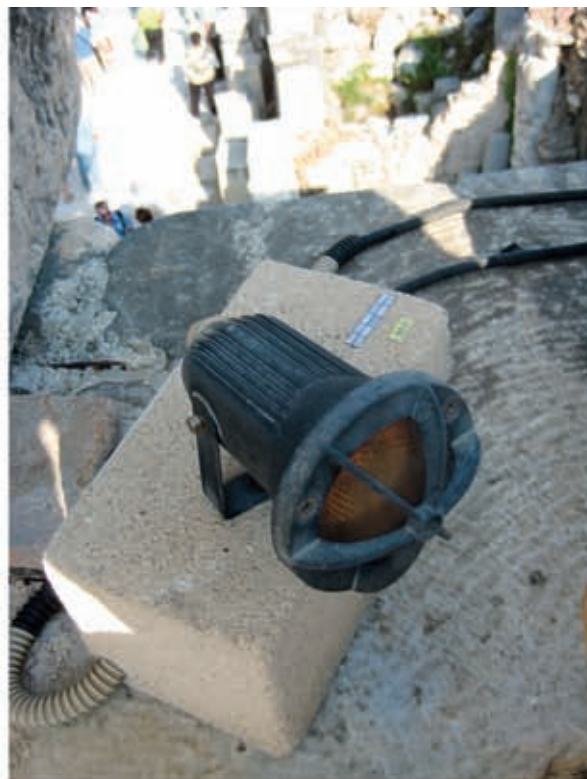
2 Lampe auf der Mauerkrone der Westwand

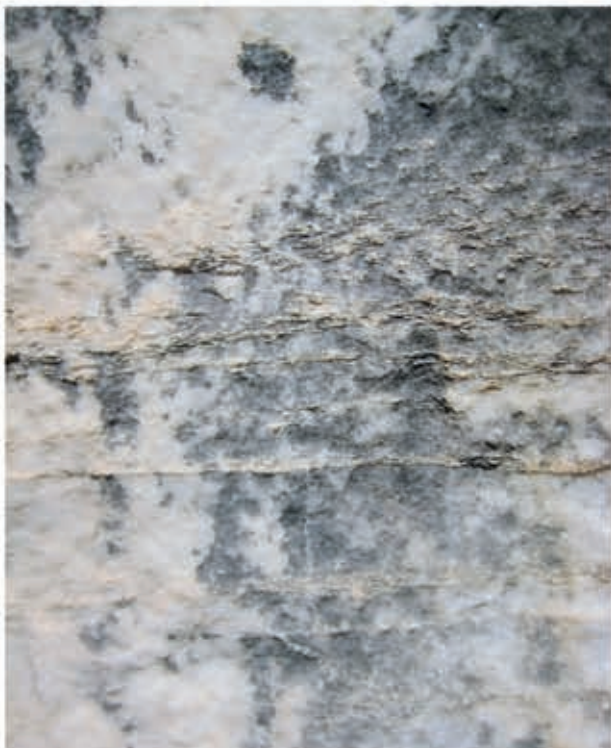
3 Rückgewitterte Steinoberfläche mit herauspräparierten Dolomitadern

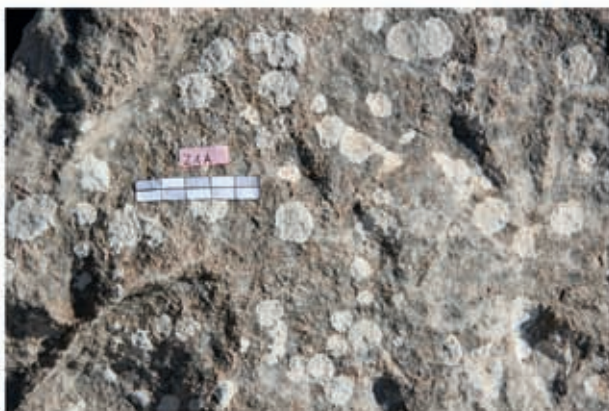
5 Biogener Bewuchs auf einer exponierten Fläche der Mauerkrone **045G**
