Rekonstruktion des ›Hadrianstempels‹ mit Bauteilkartierung, Schnitt A-A' (vgl. Taf. 210)

›Hadrianstempel‹. Zusammenstellung von 029A, 121A und 122A

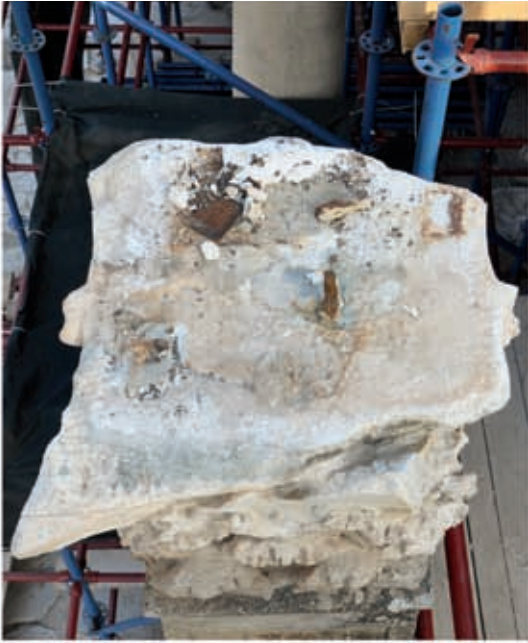
1 Oberseite des östlichen Pfeilerkapitells **025K** mit sichtbaren Vertikaldübeln zu den darüberliegenden Architraven (**040A. 089A**)

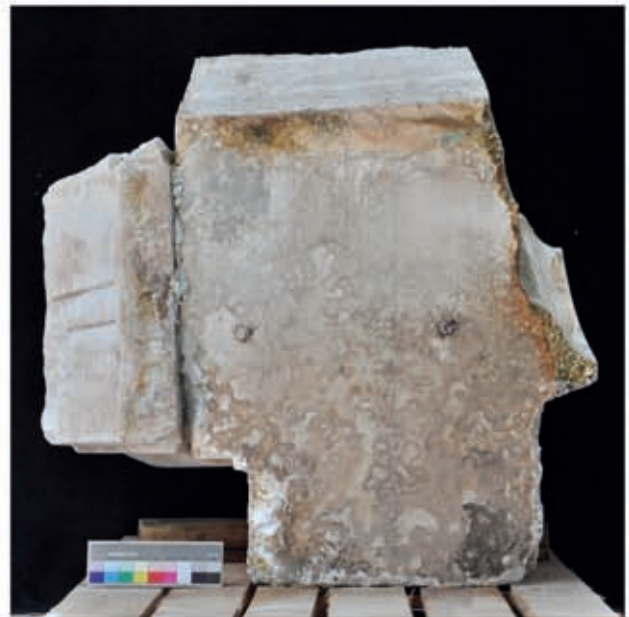
4 Unterseite des östlichen Bogenansatzes **039AF** mit zwei Dübelverbindungen zum Architrav
