## VI Rekonstruktion des Daches

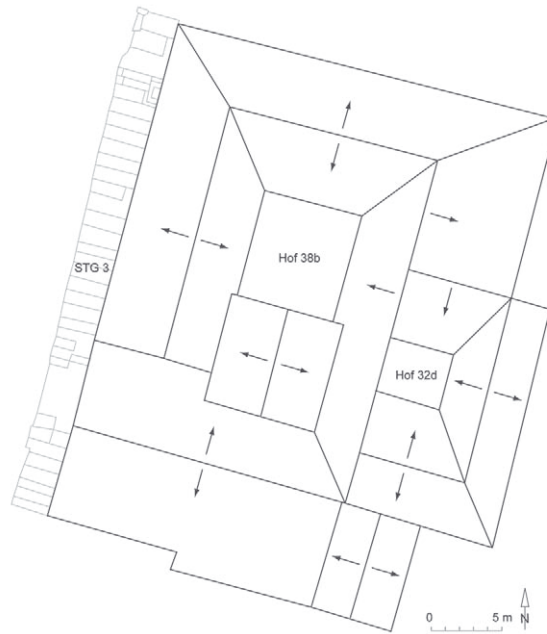
Textabb. 1

Westen rekonstruierten Räumen entwässerte in die STG 3. Die im Osten gelegenen Räume 38f/g.1 und 38d.1 verfügten über ein nach Osten geneigtes Dach, die Ableitung des Regenwassers erfolgte demnach in Richtung WE 6<sup>12</sup>. Der südlich des Hofes 38b.1 gelegene Raum 38.1 sticht aufgrund seiner direkten Lage am Hof hervor, was möglicherweise auch in der Dachgestaltung in diesem Bereich zum Ausdruck kam. Es wird ein Satteldach mit einem N-S verlaufenden First etwa in Raummitte vorgeschlagen, das etwas erhöht aus der übrigen Dachlandschaft hervorgeragt haben könnte.

Wie also auch bereits bei den anderen WE des H 2 bildeten die Höfe die zentralen Elemente der Dachlandschaft, da über diese ein Teil der Dachentwässerung erfolgte und sie zudem aus Gründen der Belichtung und Belüftung der WE oben offen waren<sup>8</sup>. Bei der WE 7 werden über den N-, O- und W-Umgängen des OG Peristyls 38b.1 zum Innenhof hin geneigte Dächer vorgeschlagen, die auch dorthin entwässert wurden<sup>9</sup>. Wie schon bei den anderen WE ist die Dachneigung zwischen 15 und 20 Grad festzulegen<sup>10</sup>. Die Dächer über dem O- bzw. W-Umgang setzen sich nach Süden fort und überdecken somit den Gangbereich 38a.1 im Osten und Raum 40.1 im Westen. Von diesen Dächern ausgehend, können über den angrenzenden Räumen nach außen geneigte Dächer angenommen werden, die jeweils mit den Dächern über den Umgängen Satteldächer bilden. Dabei konnte das nach Norden geneigte Dach über den Räumen 38e.1, 38h.1 und 38i.1 auf die tieferliegenden sog. Tabernen entwässert werden<sup>11</sup>, dasjenige über Raum 41a/b und den im
