V. Konstruktion und Bautechnik

V.1 Baumaterial

V.1.1 STEINMATERIAL UND STEINGEWINNUNG

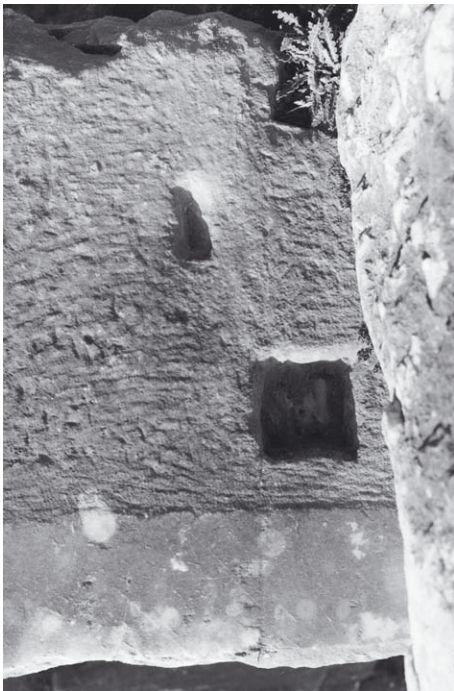
Abb. 88: Oberseite eines Sockelverkleidungsblocks mit breiter Anathyrosis, Kantendübelloch, Witterungslinie in der Flucht seiner linken Seite und linksseitigem Stemmloch

Auch die Dübel waren aus Eisen gefertigt. Zu unterscheiden sind rechteckige und runde Formen. Die Größen der rechteckigen sind durch Abdrücke im noch erhaltenen Bleibett im *in situ*-Befund der westlichen Peristasis rekonstruierbar (Abb. 89; Taf. 119, 7. 8). Ein Dübel für einen Verkleidungsblock der Westwand nahe der Nordwestecke wies demnach einen Querschnitt von 48×48 mm auf, ein Dübel für eine Bodenplatte einen von 42×48 mm. Die umgebenden Löcher sind meist 8×8 cm groß und etwa 7 cm tief (Abb. 88).

Einrichten am Einbauort kamen Stemmlöcher zum Einsatz, die in die Oberseite der darunterliegenden Blockschicht eingetieft wurden (Abb. 88). Das bedeutet aber, dass zum Transport bis knapp vor den Einbauort eine andere Technik eingesetzt werden musste, von der jedoch jede Evidenz im Befund fehlt. Holzrollen unter den Blöcken sind die wahrscheinlichste Methode, bei sehr schweren Werksteinen wurden vielleicht Schichten von Holzbohlen eingesetzt⁵⁶⁴. Die Überlegungen zum Versatz des Sarkophagkastens haben gezeigt, dass dessen Antransport bis zum Einbauort ohne Absetzen möglich war, da die Vorkammer ein tieferes Niveau als die Grabkammer aufweist und der Kasten also direkt auf seine Lagerfläche geschoben werden konnte. Der Niveauunterschied beträgt 44,1 cm, das ist genug Platz, um Rollen oder Bohlen und eine zusätzliche Schutzschicht auf dem Vorkammerboden unterzubringen (Taf. 134. 135).

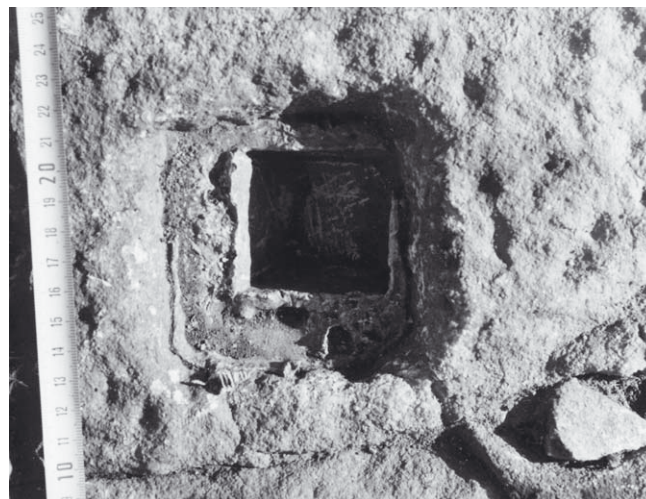
Abb. 89: Kantendübelloch mit Bleifüllung und Abdruck des quadratischen Dübels
