EPHESOS 1979

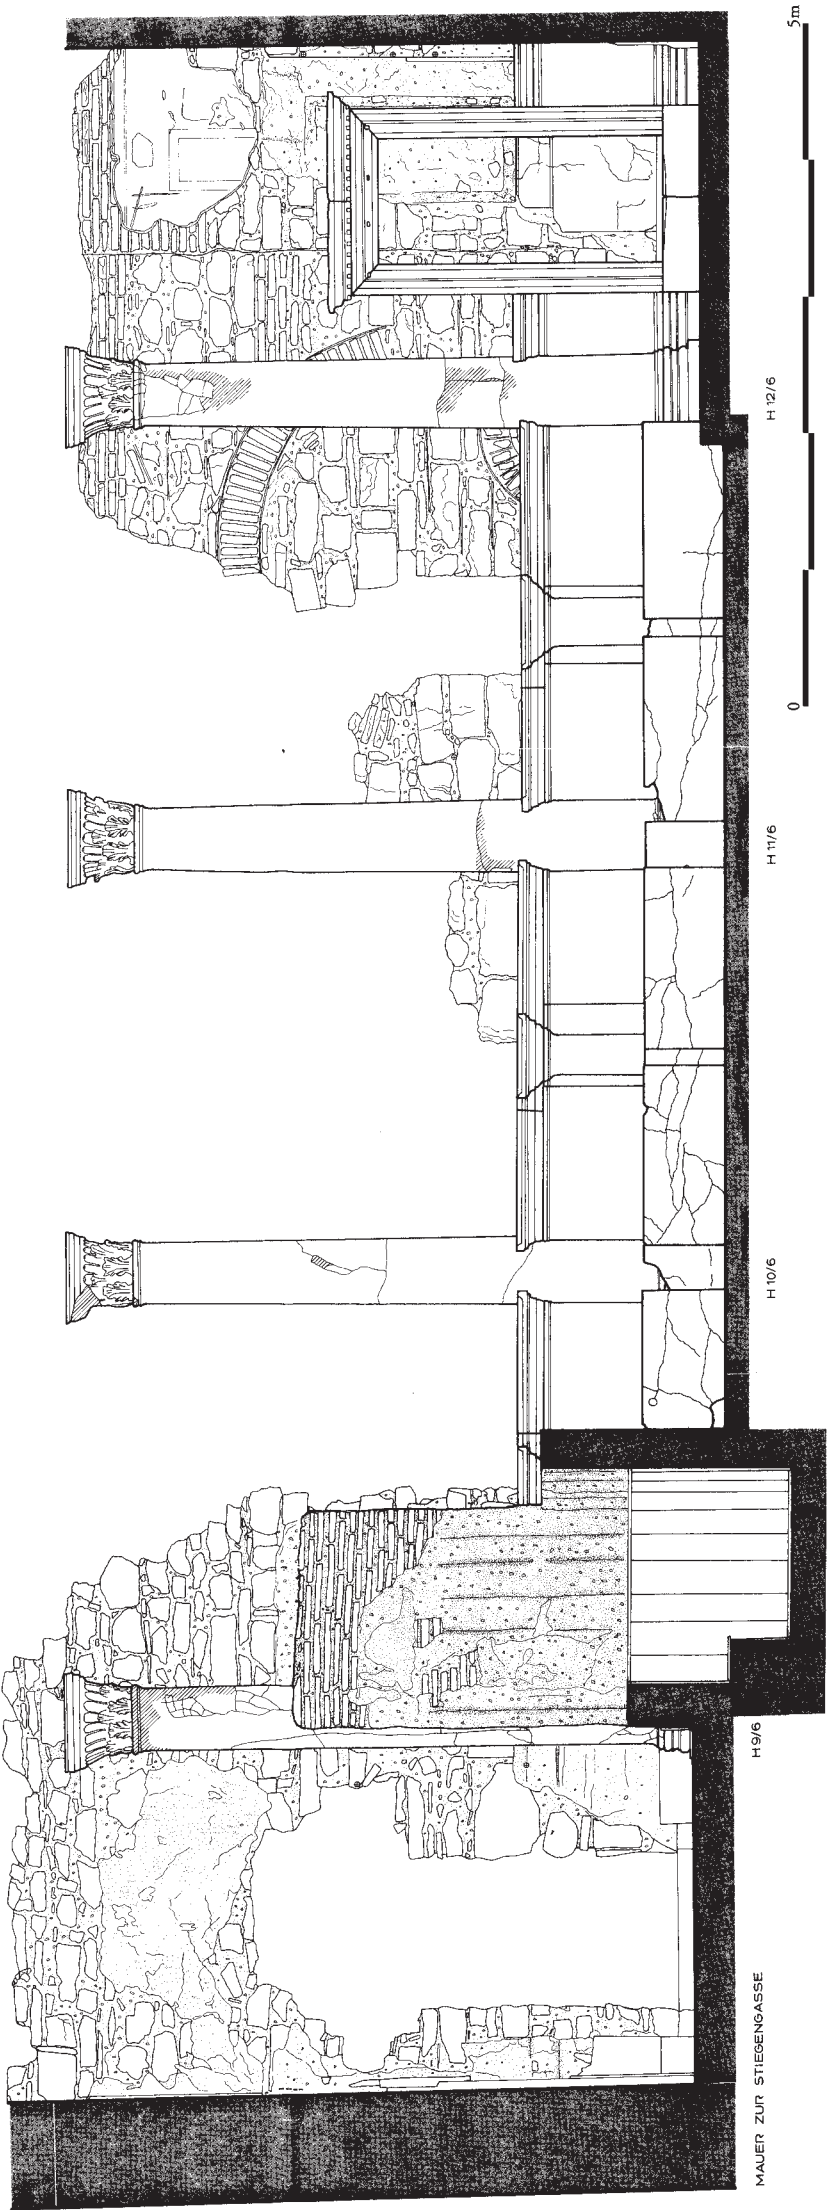
Abb. 24: O-W Schnitt Peristylhof 31a mit Schrankenwand und Brunnen der Südseite

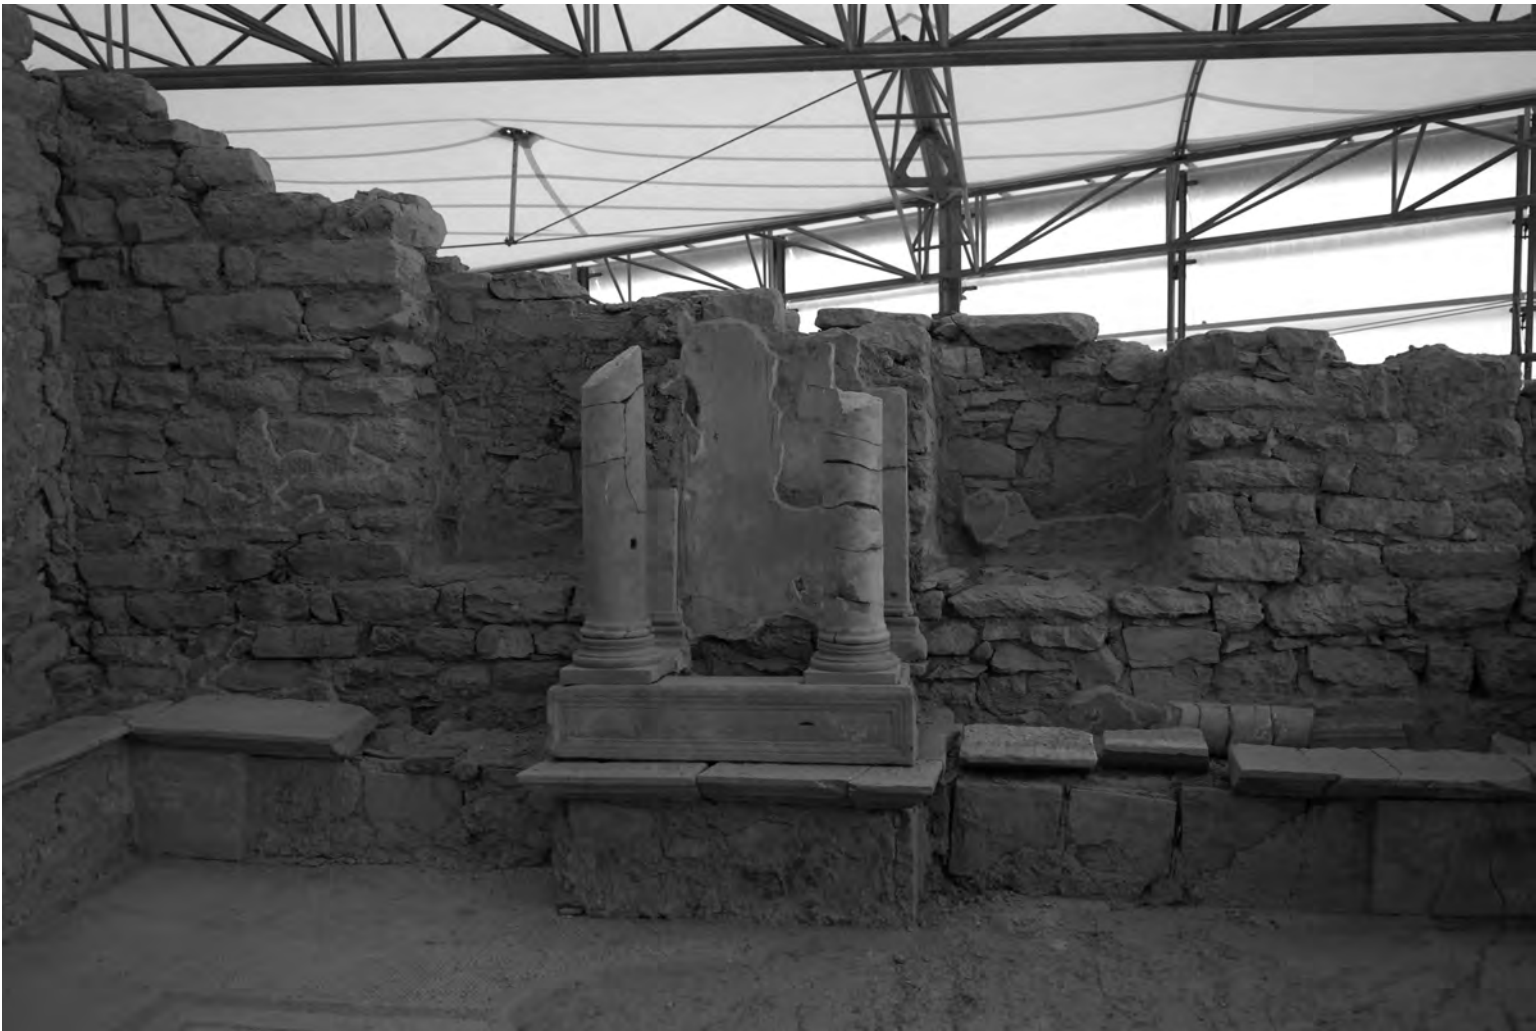
Die Ädikula vor der Nordwand von Raum 31b

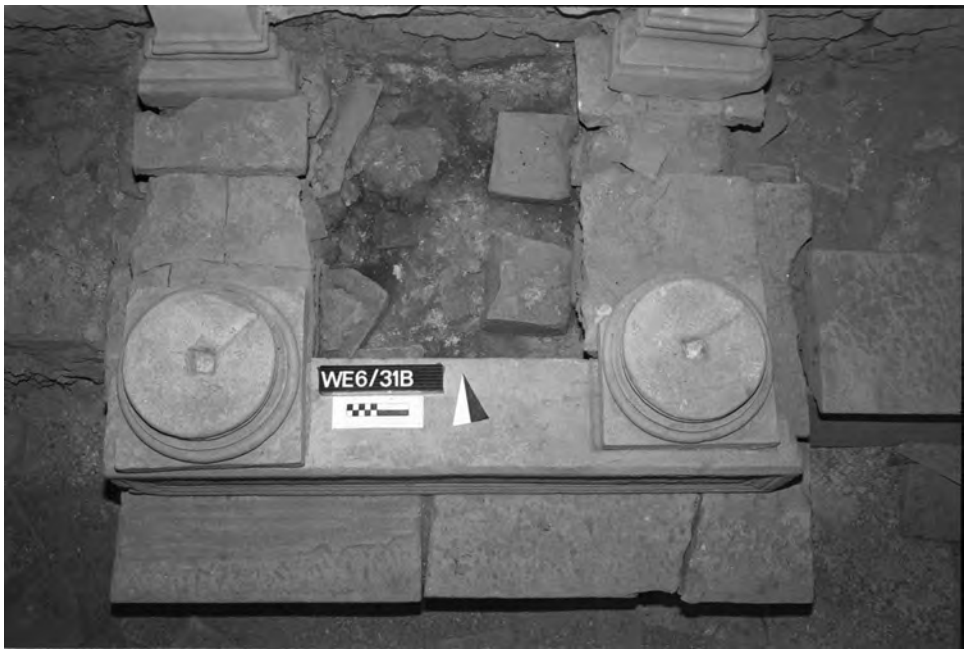
Die Ädikula in der Draufsicht

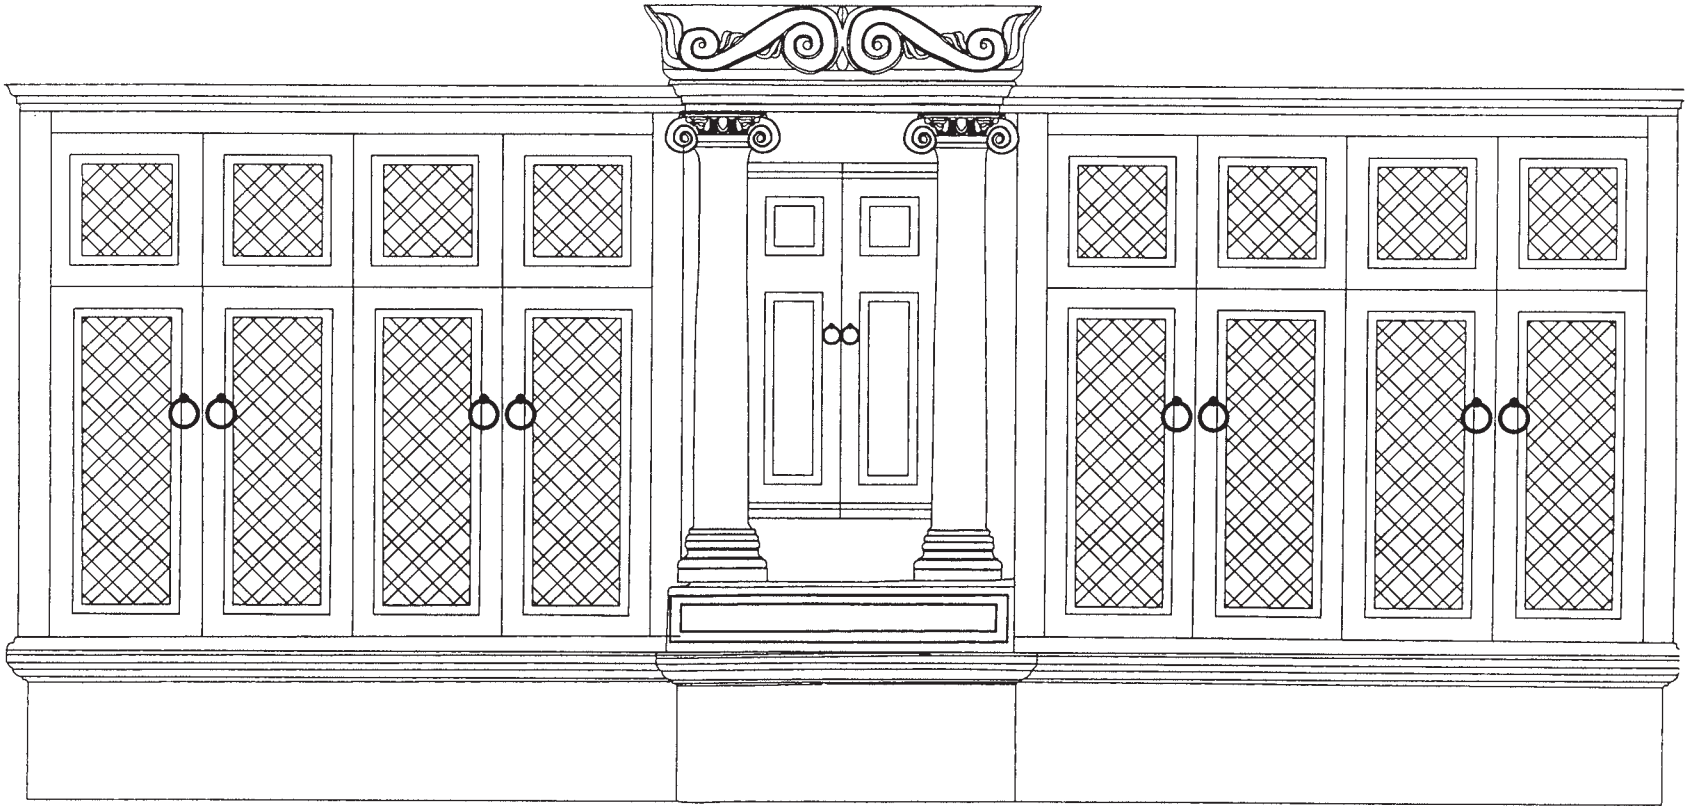
Ädikula vor der Nordwand von Raum 31b, Rekonstruktion (Rekonstruktion: U. Quatember)

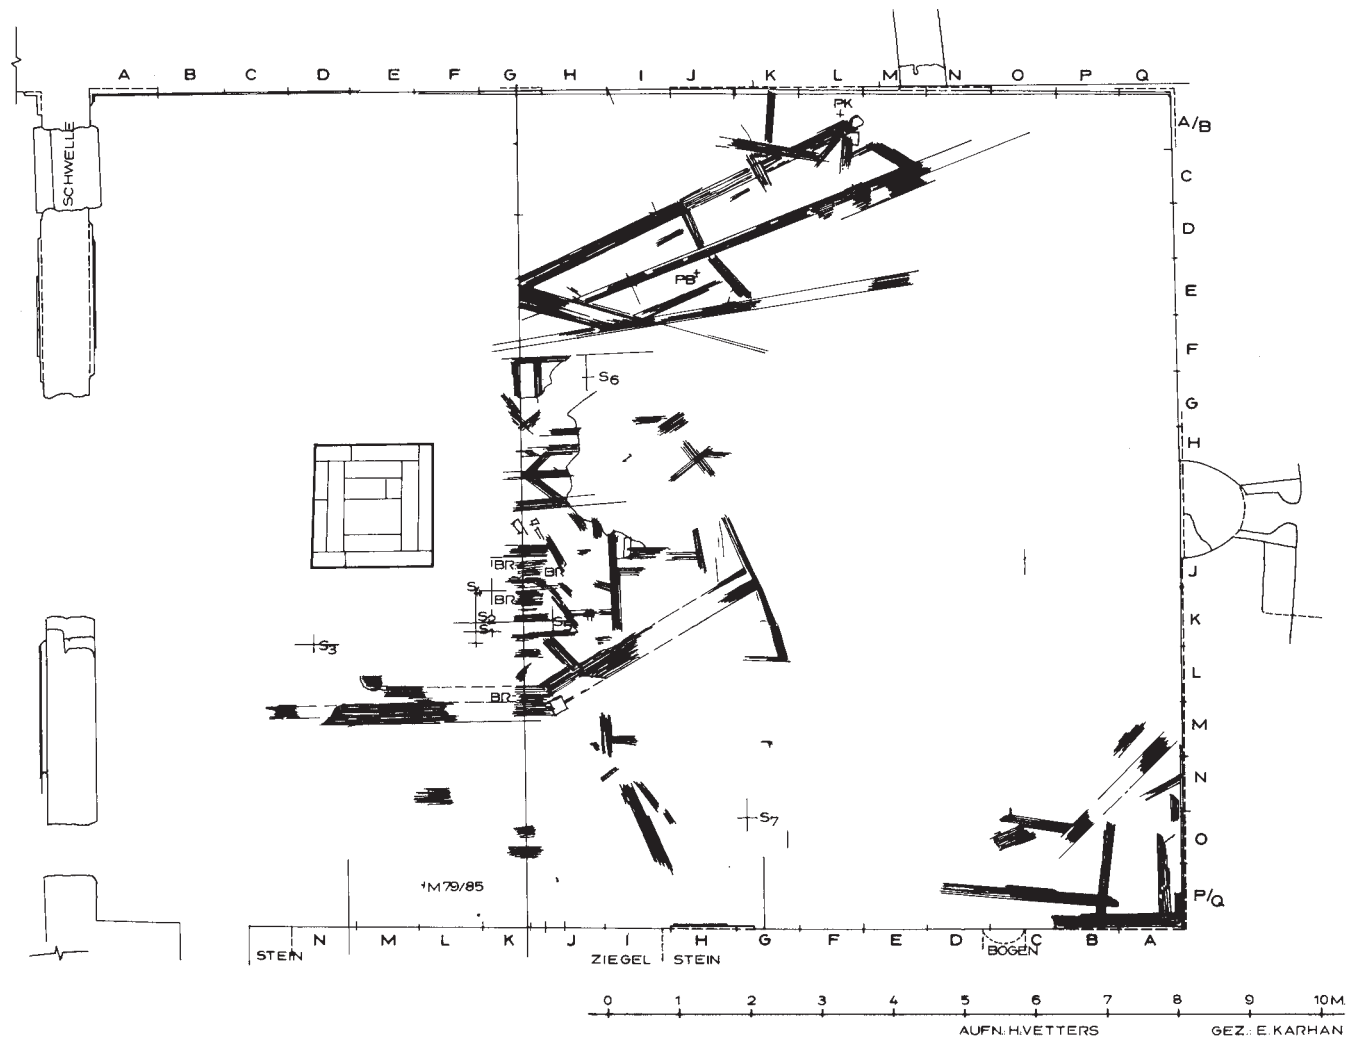
Abb. 1: Marmorsaal 31, Fundlage der verkohlten Holzbalken

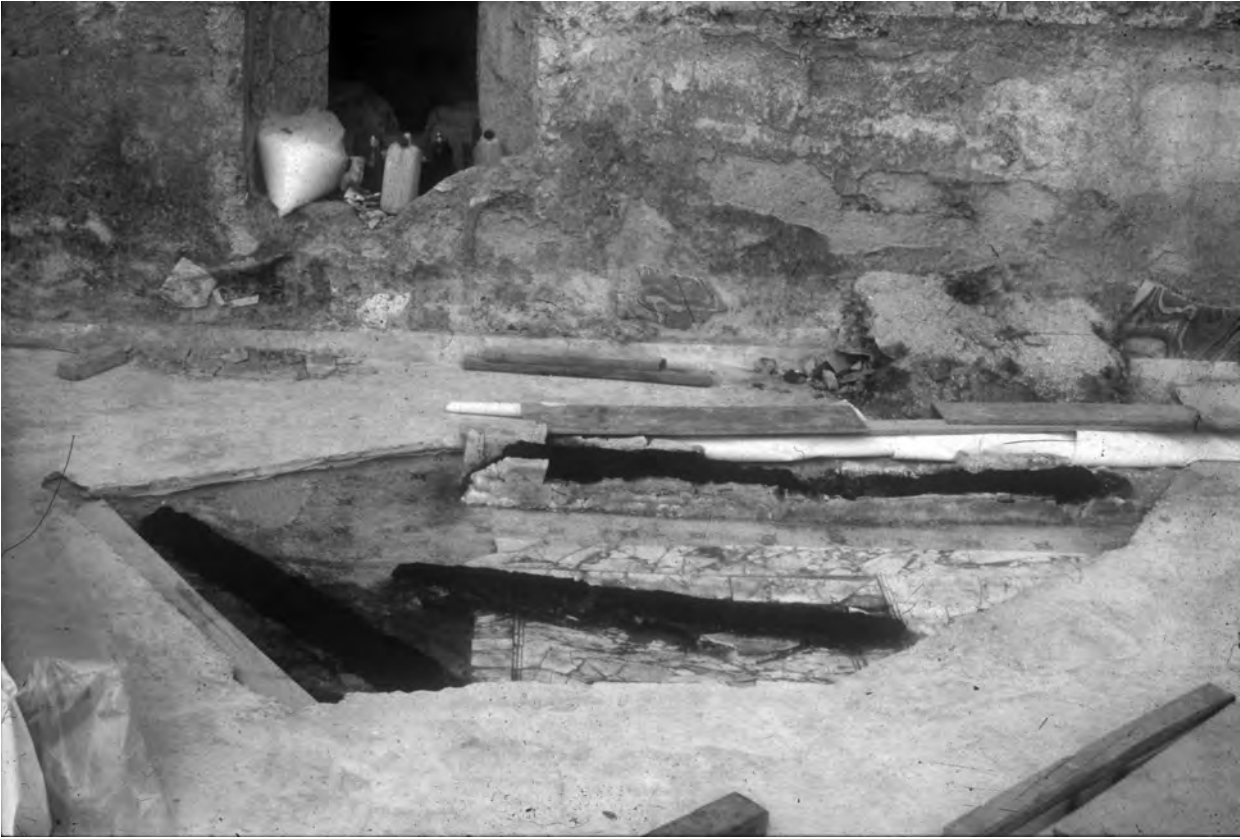
Abb. 5: Marmorsaal 31, Fundsituation der geschnitzten Holzbalken

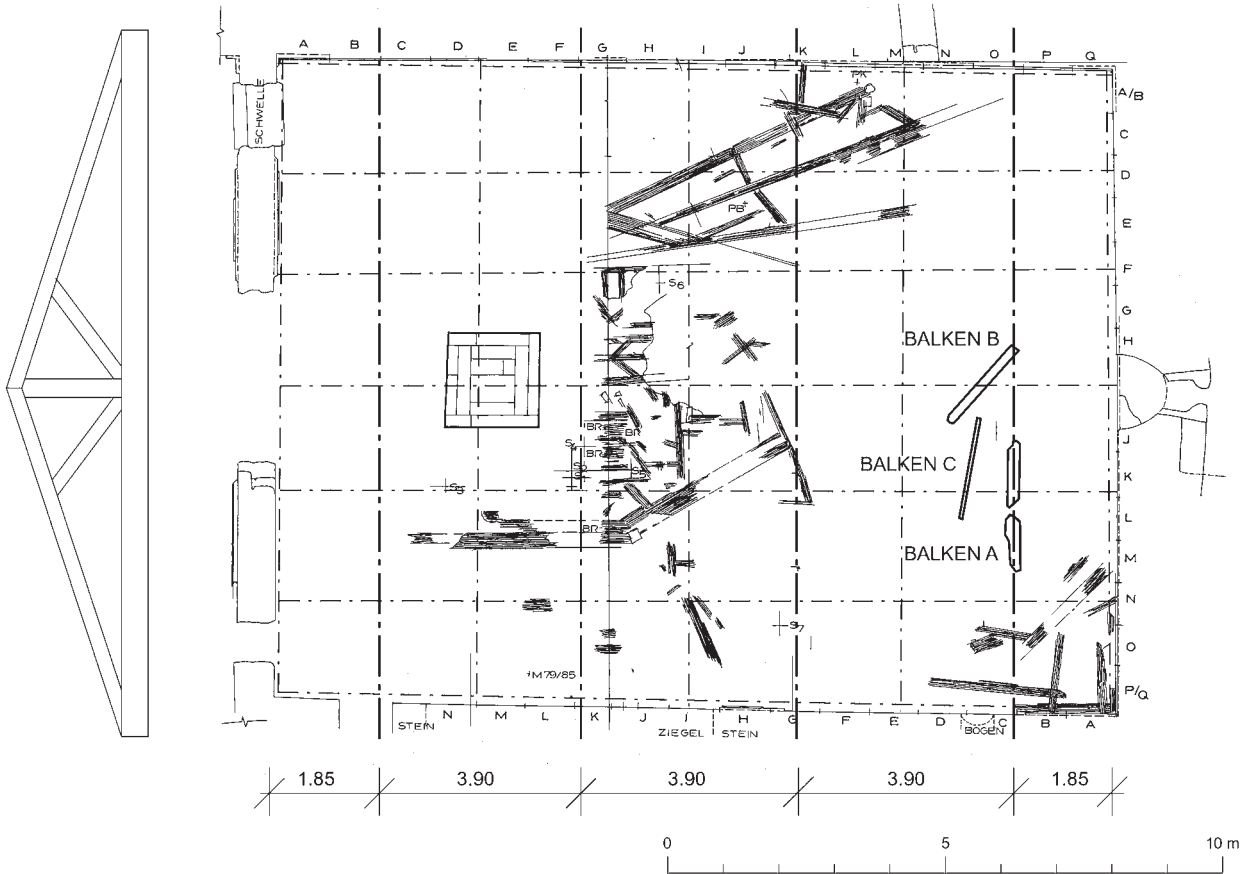
Abb. 7: Marmorsaal 31, Plan der Holzbalkenfunde mit Eintrag der dekorierten Balken und Rekonstruktion der Dreiecksbinder

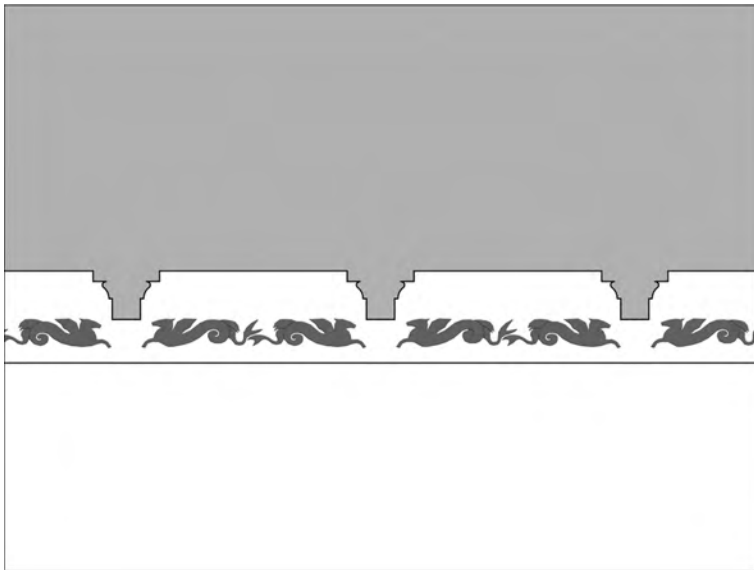
Abb. 8: Marmorsaal 31, Schnitt durch die Kassettendecke

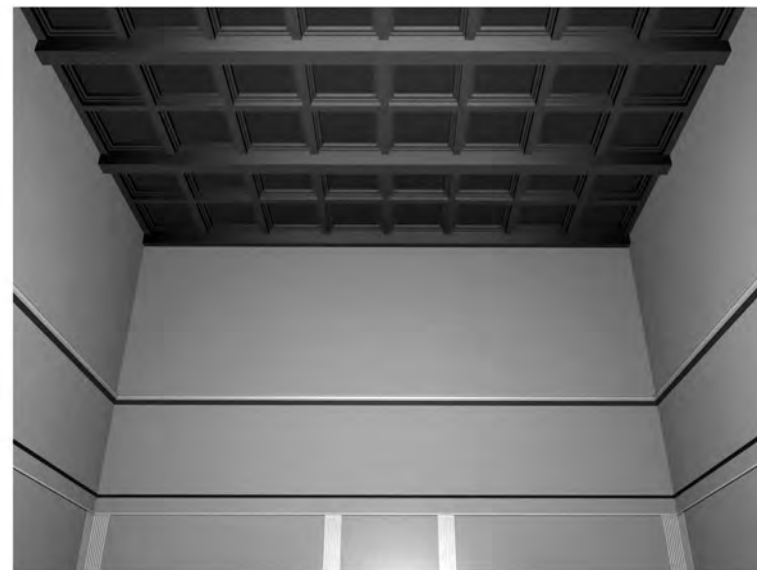
Abb. 9: Marmorsaal 31 mit rekonstruierter Decke (ohne Fenster)

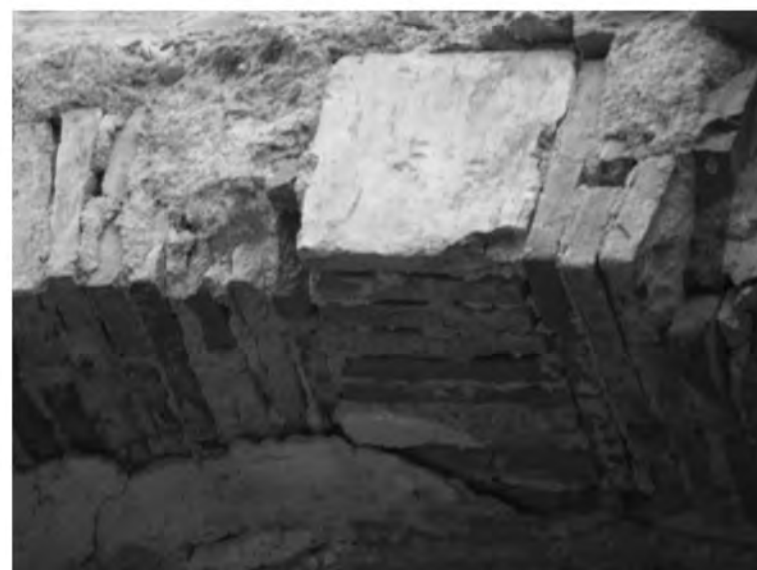
Abb. 12: Raum 36c, Gewölbedecke im System „pitched brick barrel vaulting“

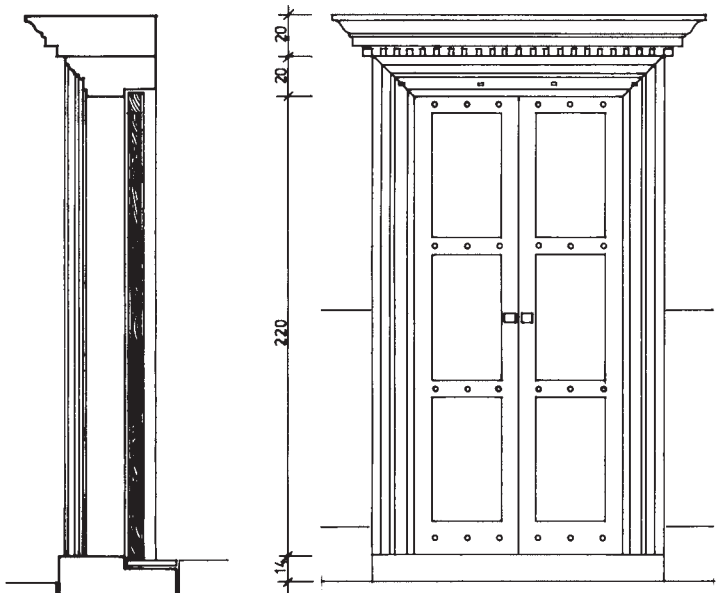
Abb. 27: Rekonstruktion der Tür T 8

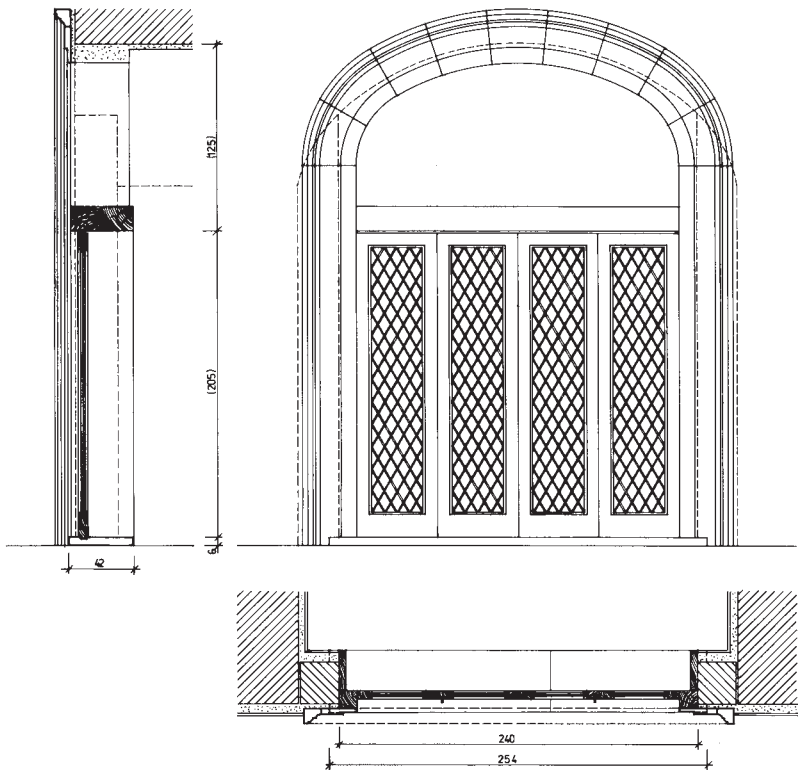
Abb. 30: Rekonstruktion der Tür T 24

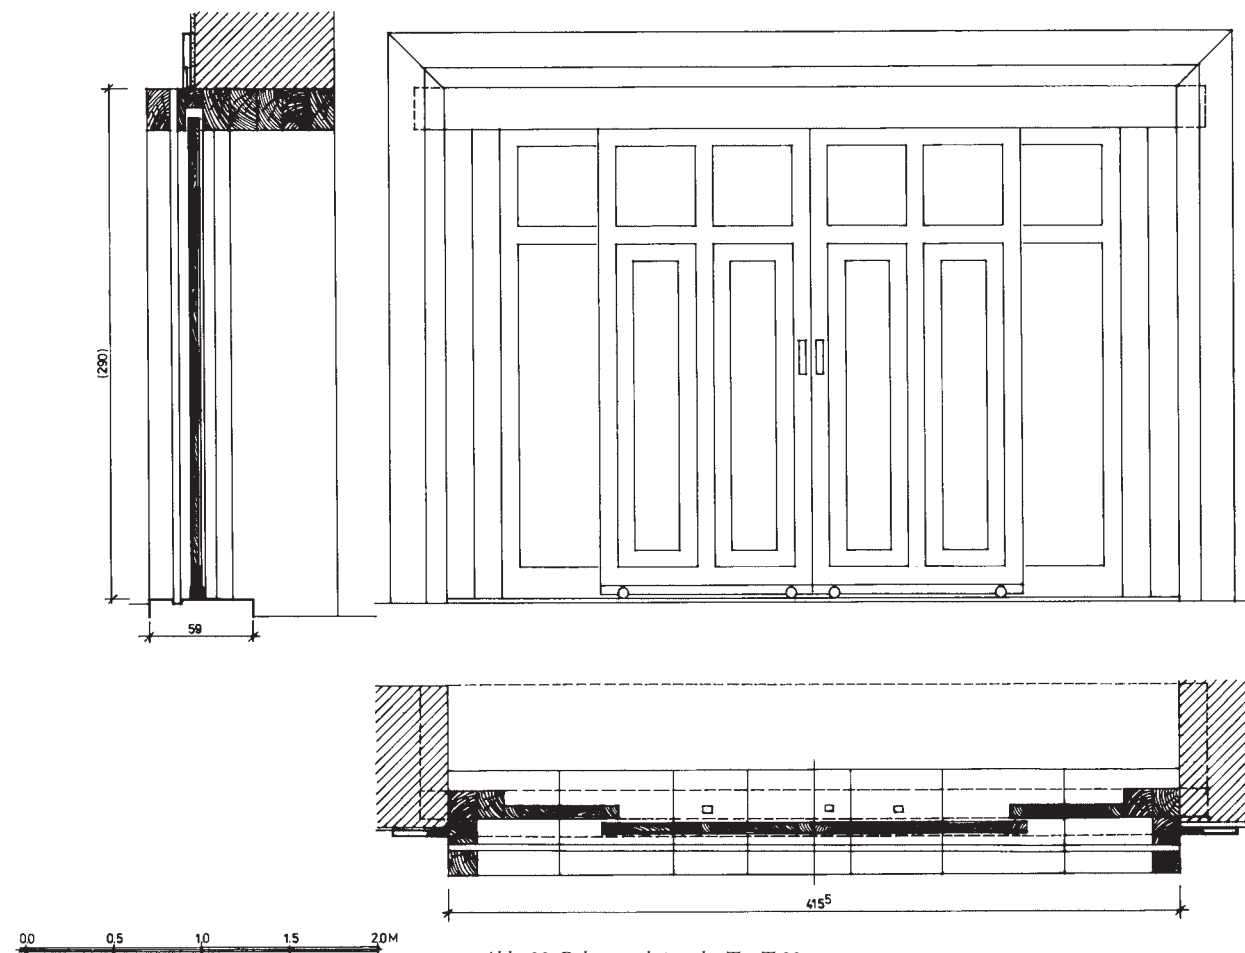
Abb. 33: Rekonstruktion der Tür T 30

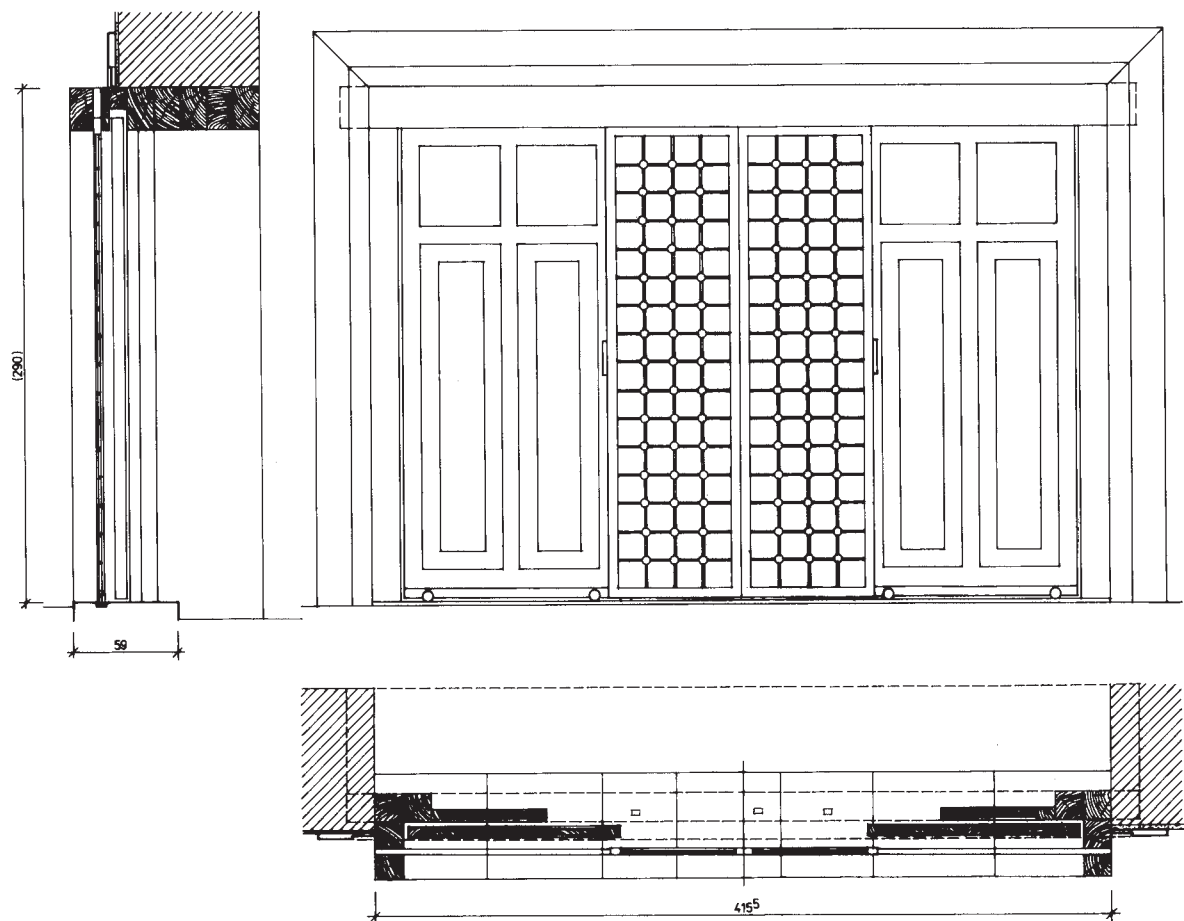
Abb. 36: Rekonstruktion der Tür T 30 mit Gitter

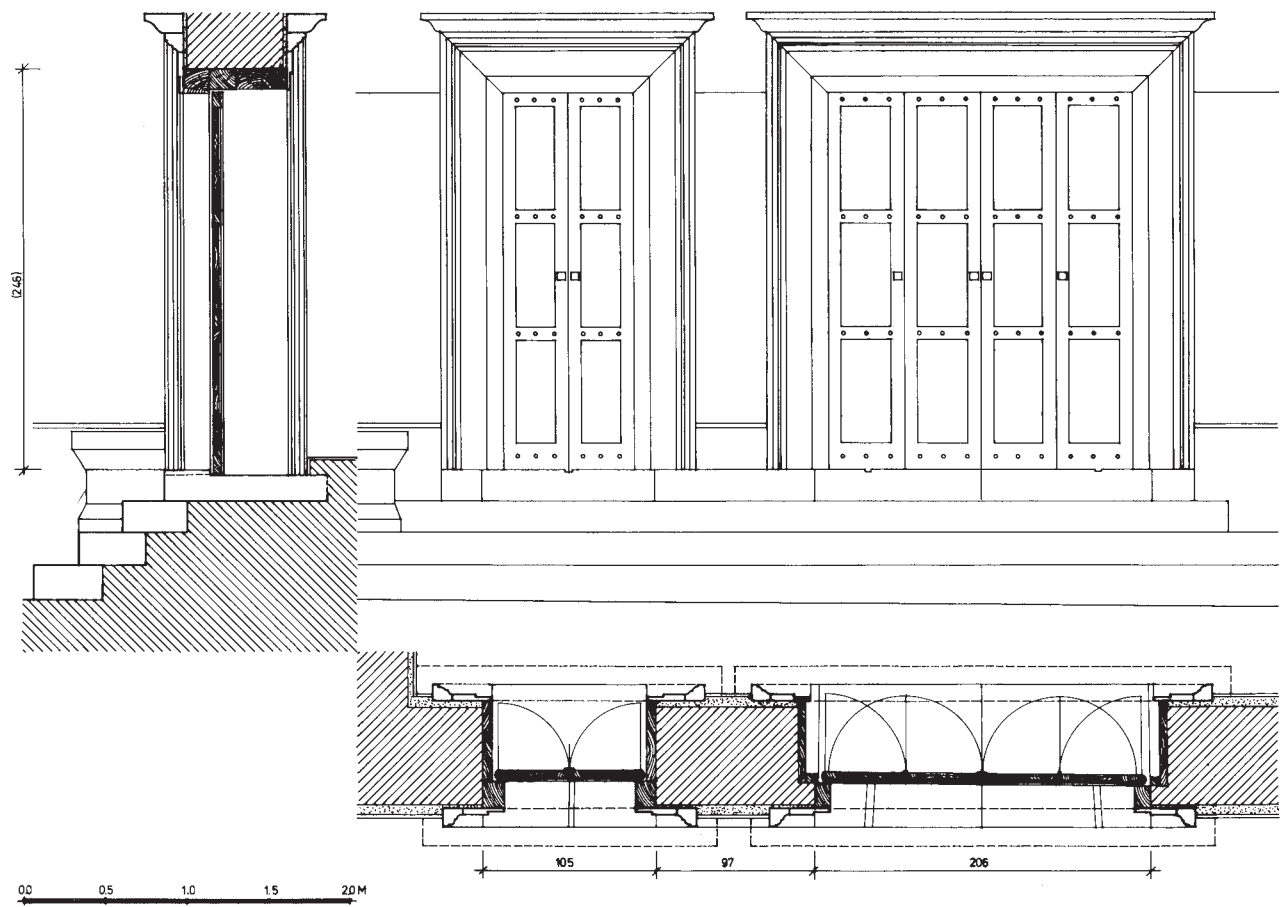
Abb. 46: Rekonstruktion der Türen T 13 und T 14

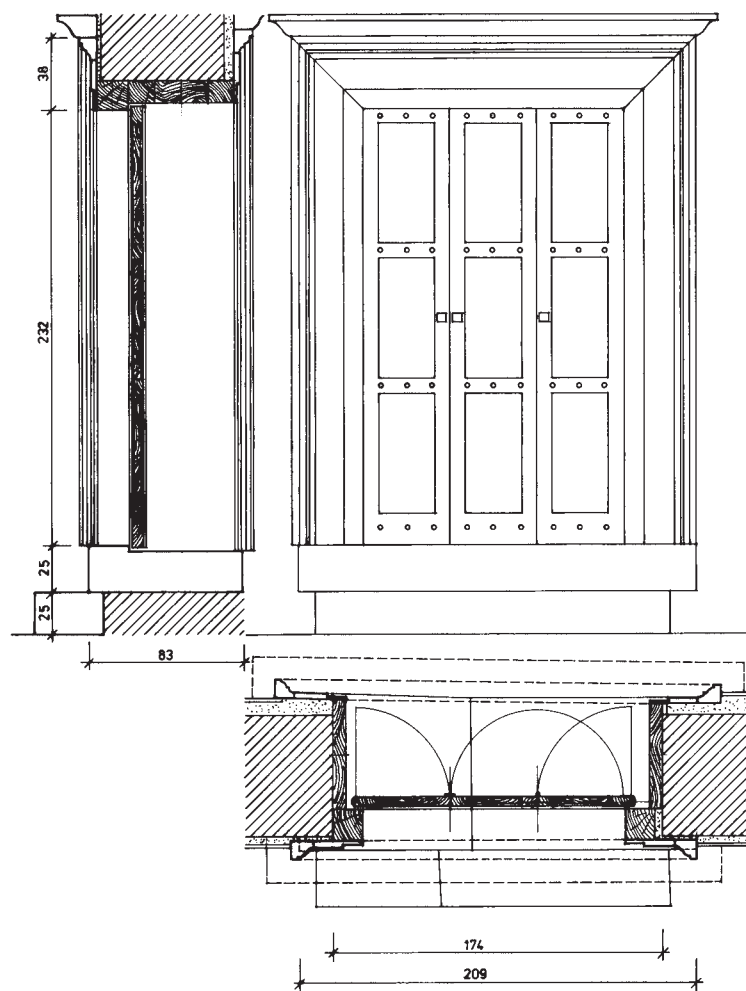
Abb. 51: Rekonstruktion der Tür T 20

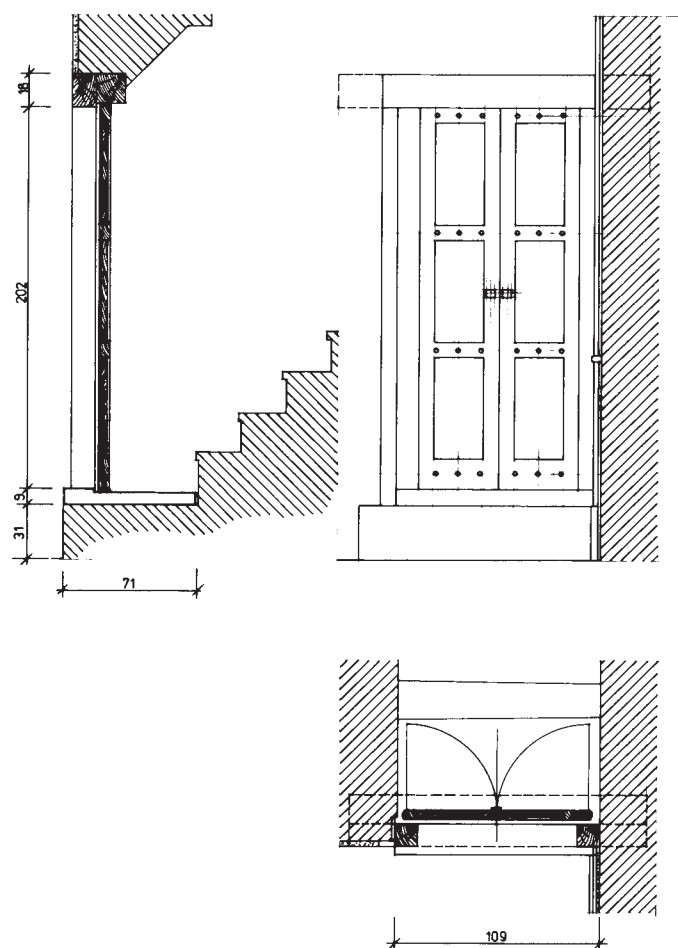
Abb. 54: Rekonstruktion der Tür T 19
