## TAFELBAND

EPHESOS  
Hanghaus 2

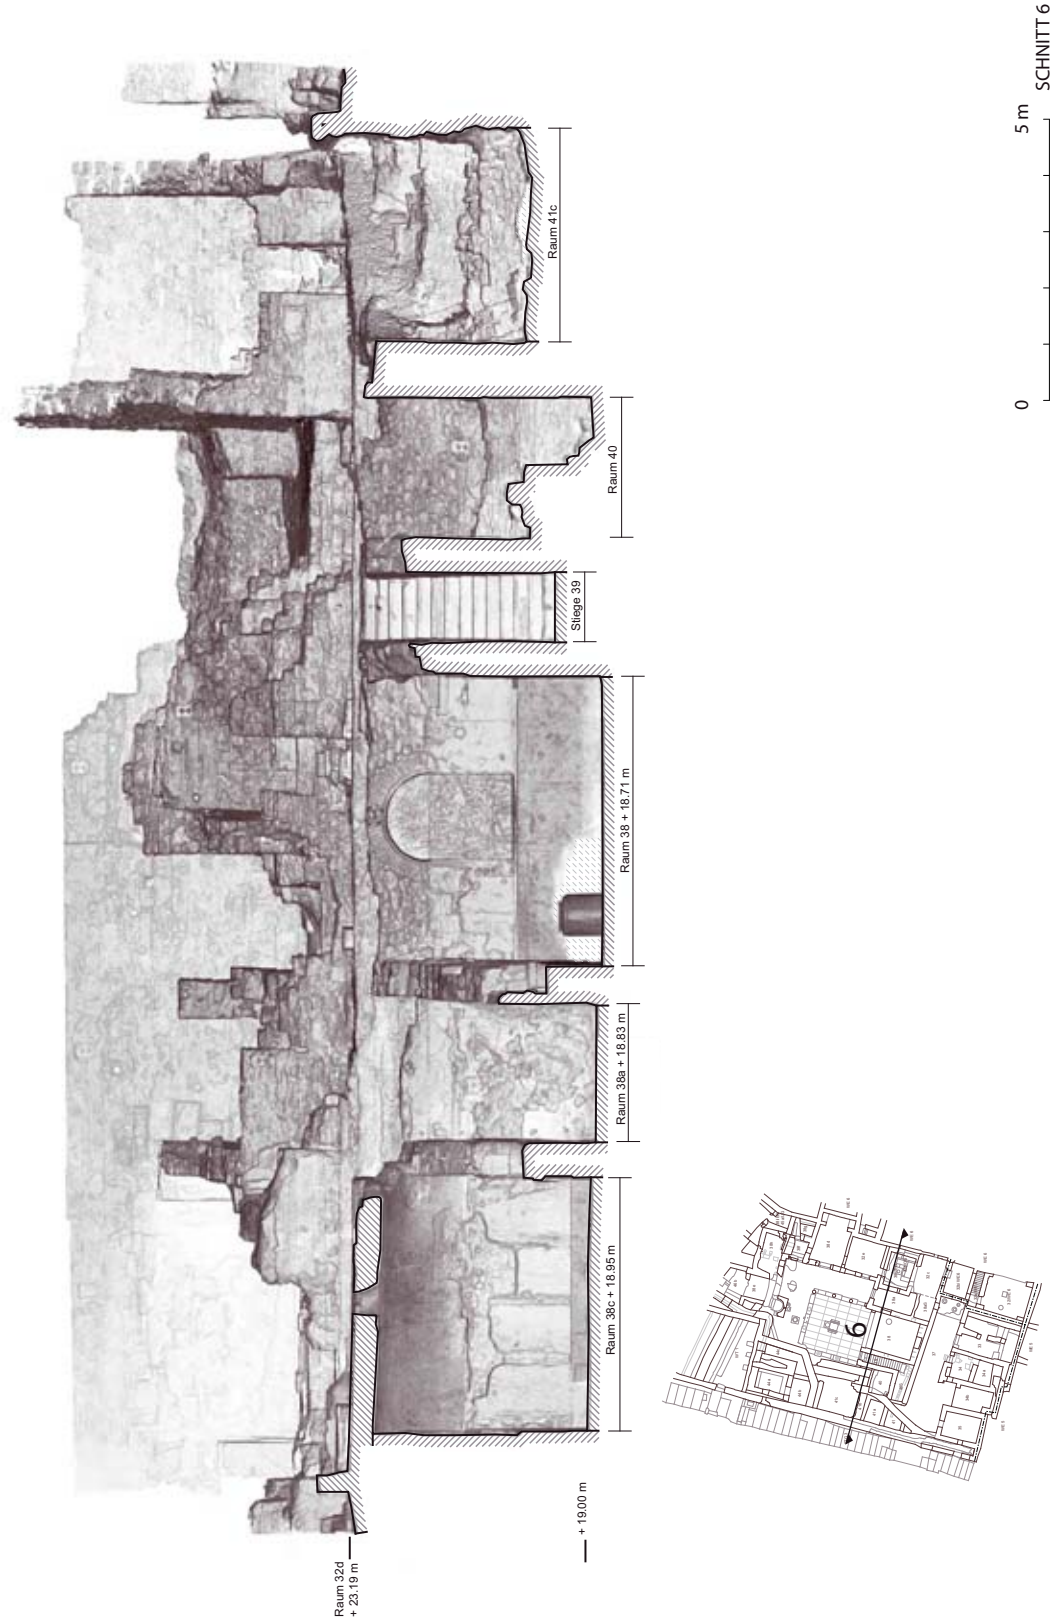
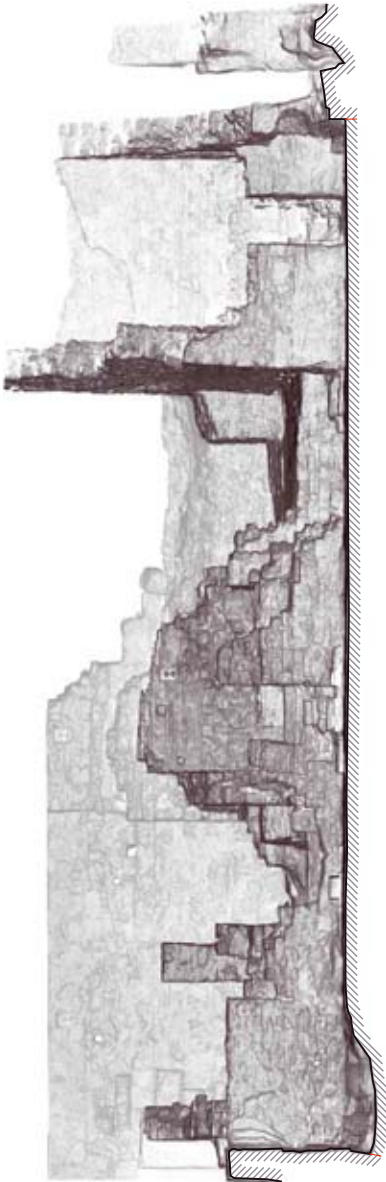
0 5 m SCHNITT 7

— + 23.00 m

Raum 37 + 22.60 - 23.13 m (rek.)

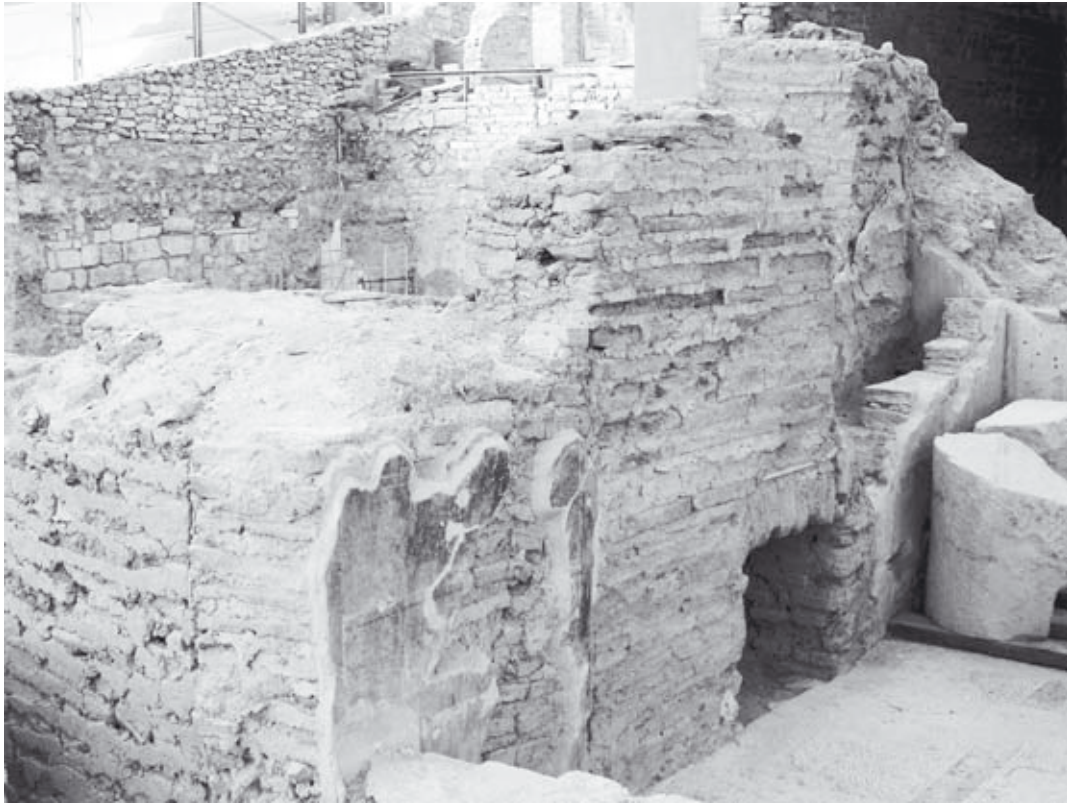
Abb. 1: 32c, O-Mauer mit an die Wandmalerei angeetzter N-Mauer

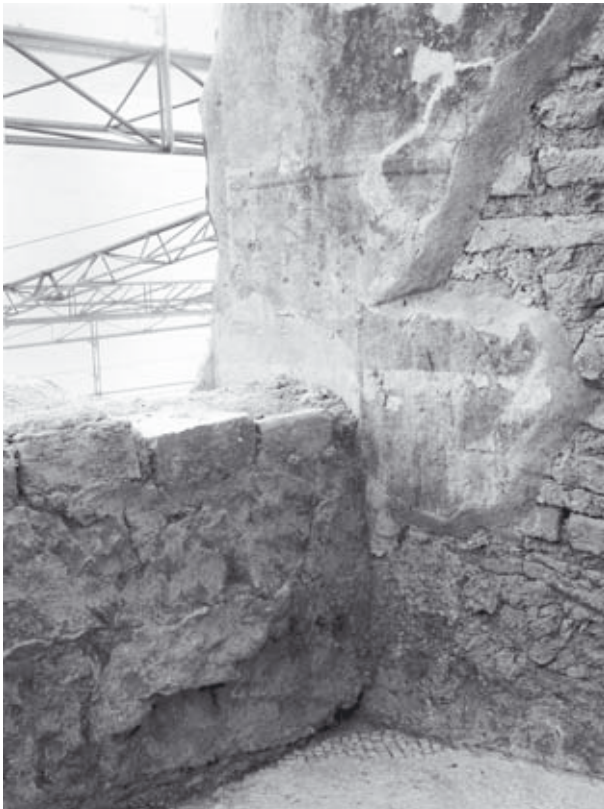
Abb. 2: 32c, Ansatz der N-Mauer an die O-Mauer (Detail)

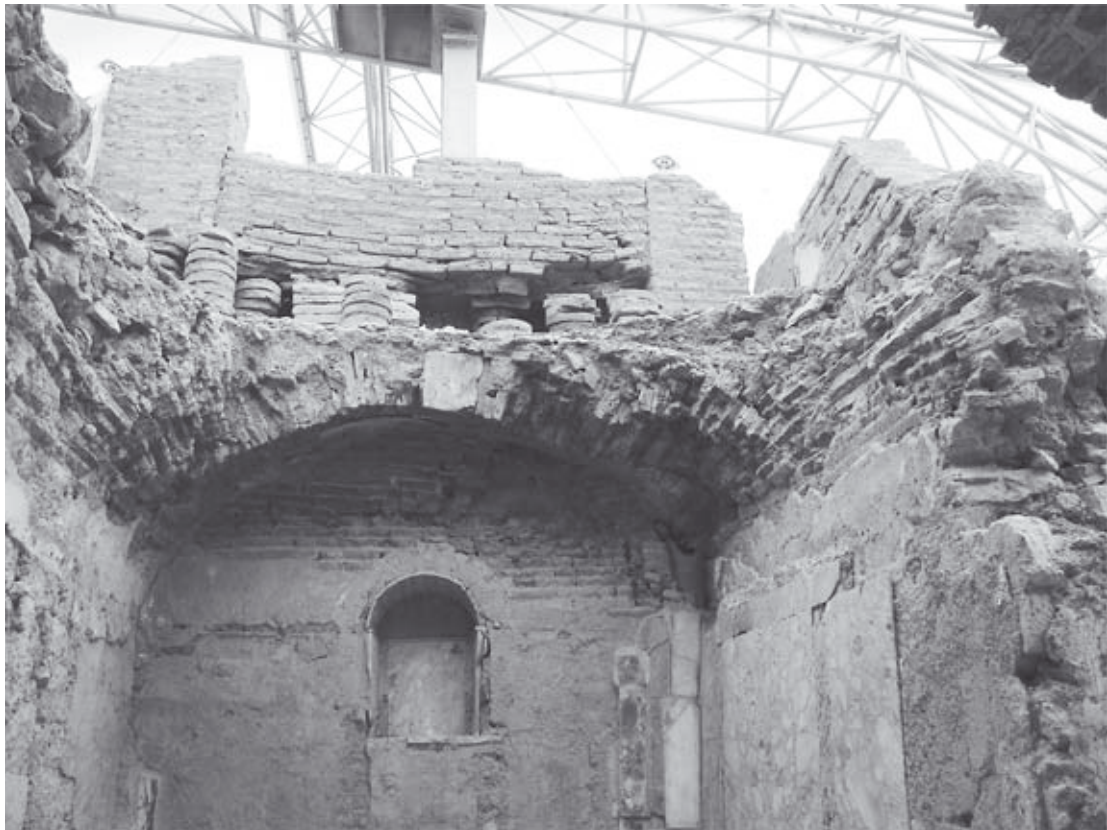
Abb. 4: 36c mit dem Abflussrohr in der NW-Ecke

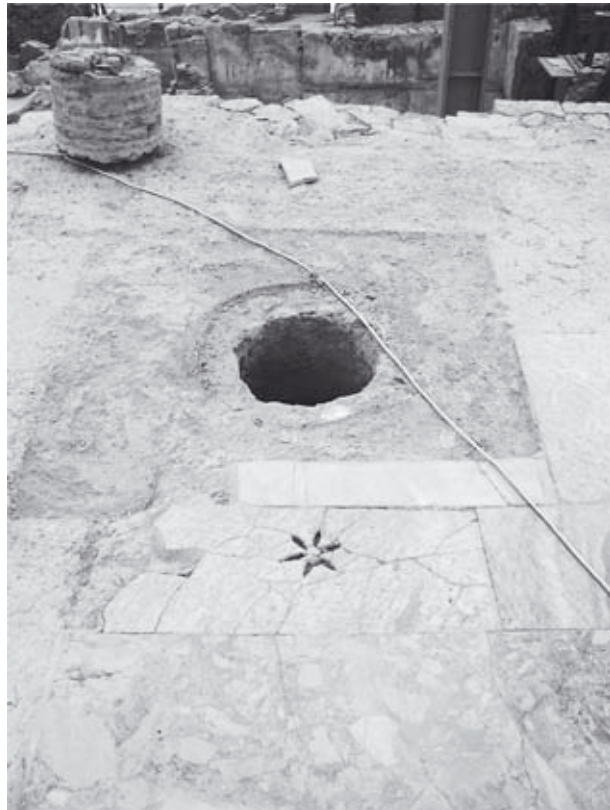
Abb. 6: 32d mit dem Opaion im Zentrum des Bodens, das sich nach 38c öffnet

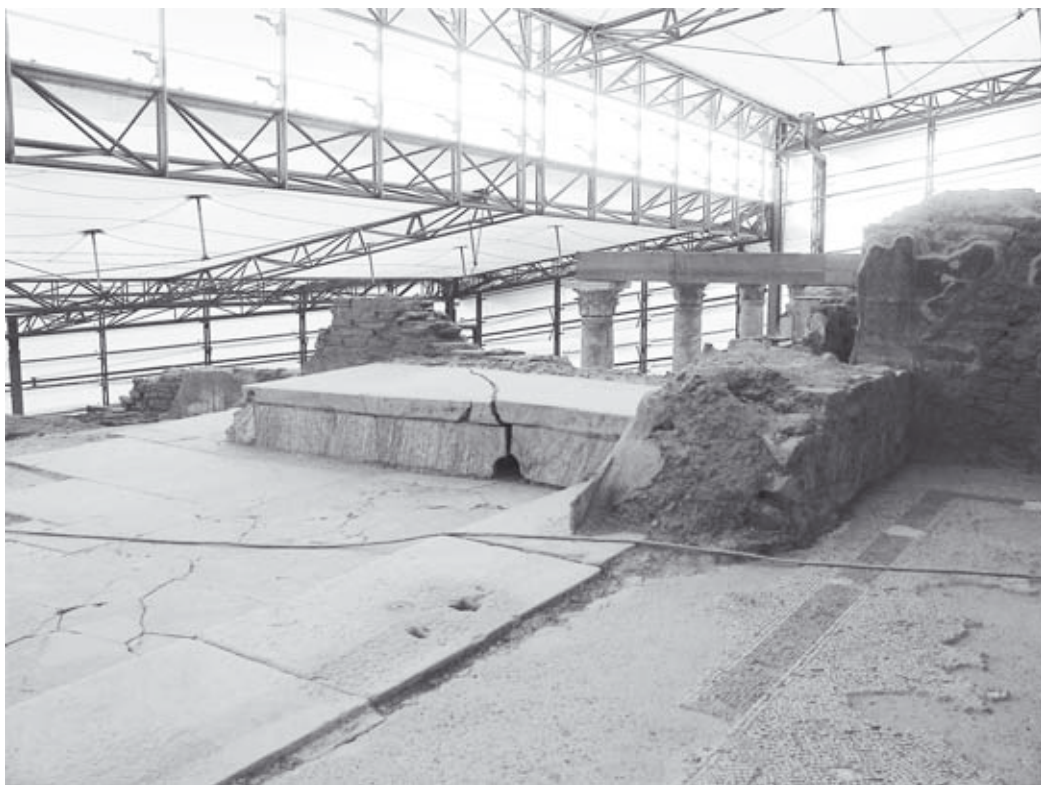
Abb. 7: 32d und 32c, Blick auf den S-Stylobat von 32d, die Trennmur der Bauphase IV und die aufgemauerte Bank

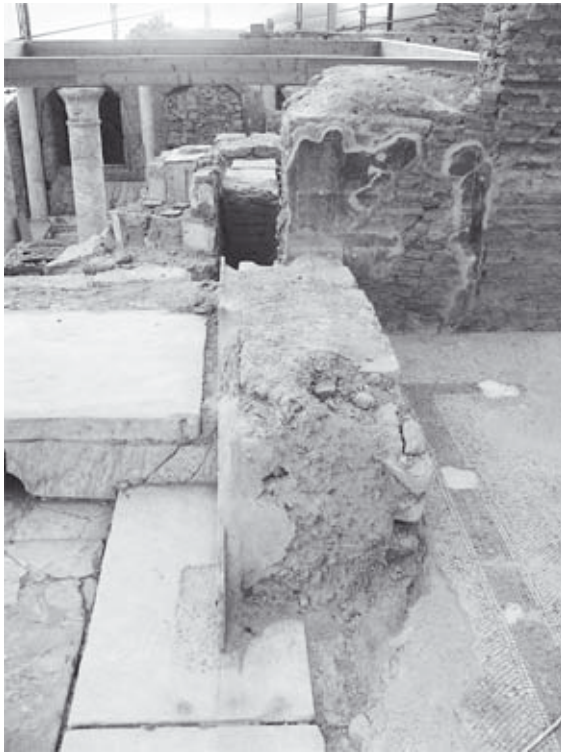
Abb. 8: Auf dem S-Stylobat von 32d errichtete Mauer der Bauphase IV

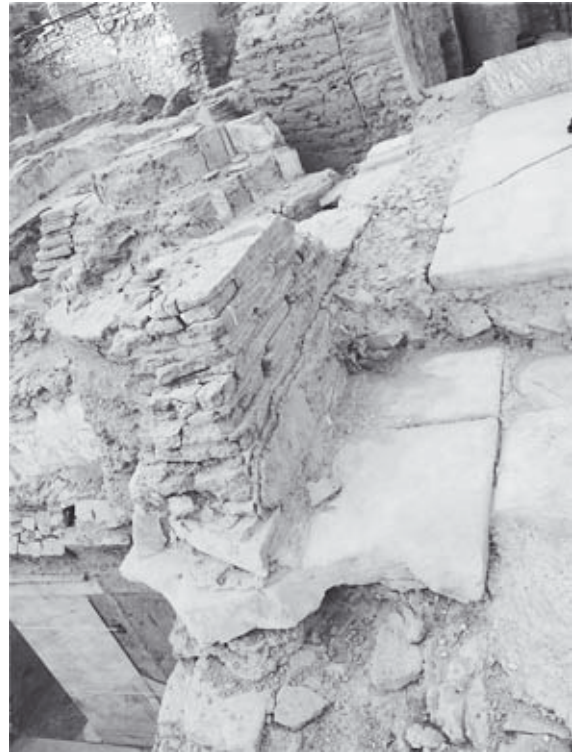
Abb. 9: 32d, O-Stylobat mit darauf errichteter O-Mauer und Bank

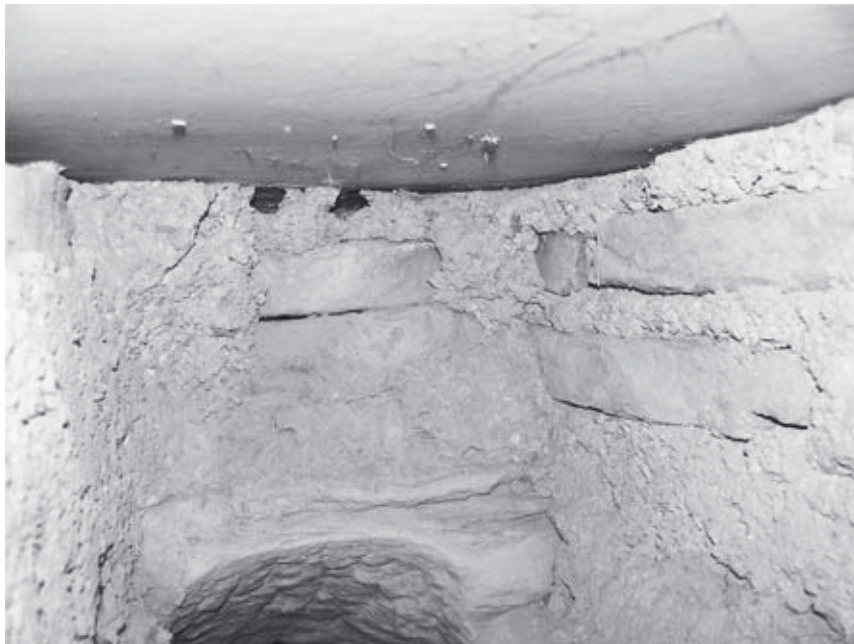
Abb. 11: 32d, W-O-Kanal in der Bank und sekundäres vertikales Loch im älteren O-Stylobat

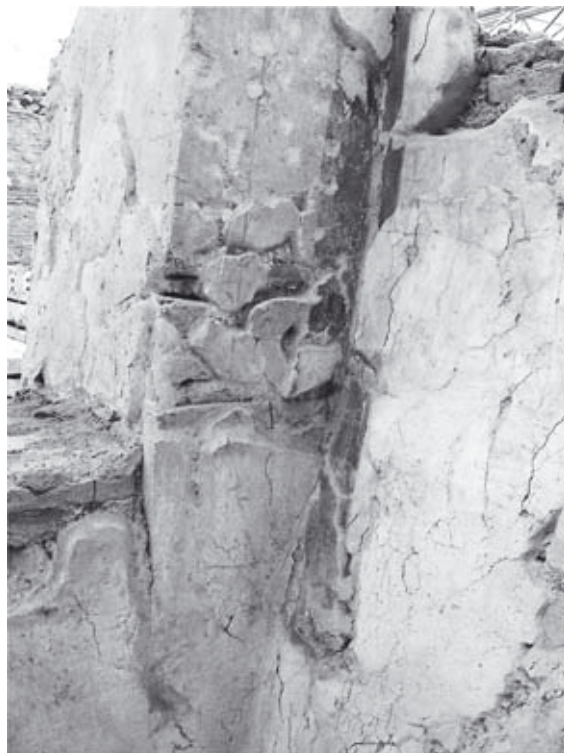
Abb. 15: 32e, NW-Ecke mit Baufuge

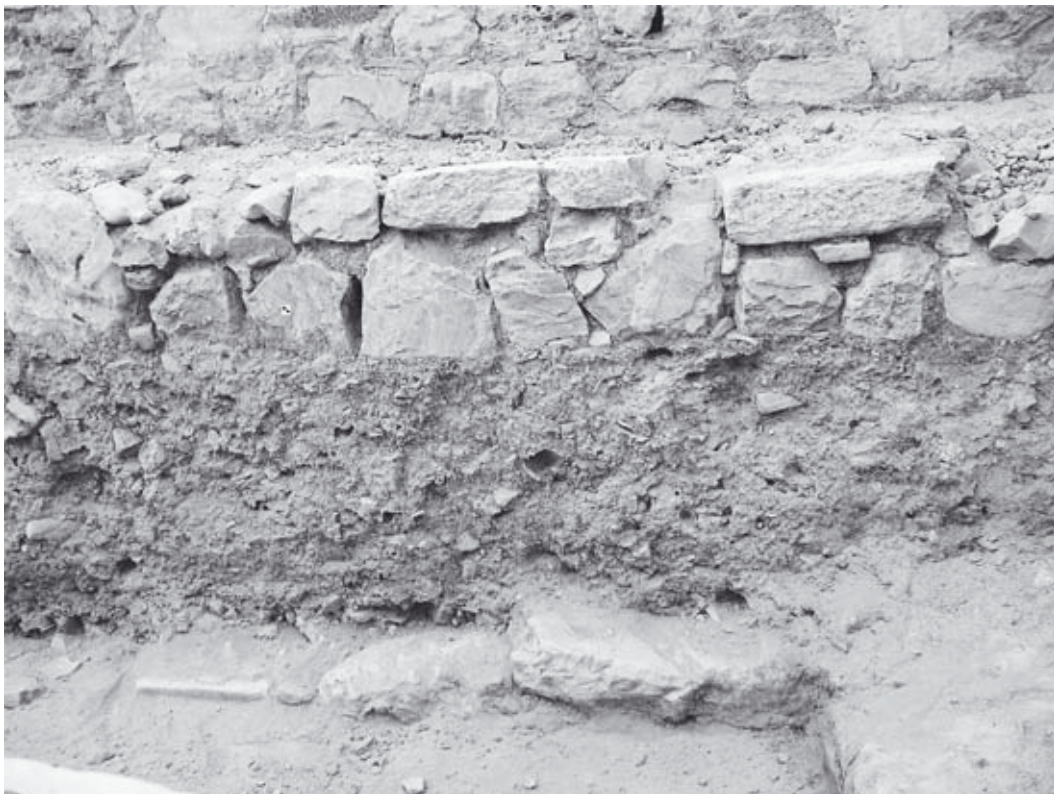
Abb. 26: 33, O-Mauer 2 mit vorspringender Bruchsteinlage, die in Verband mit Mauer A steht

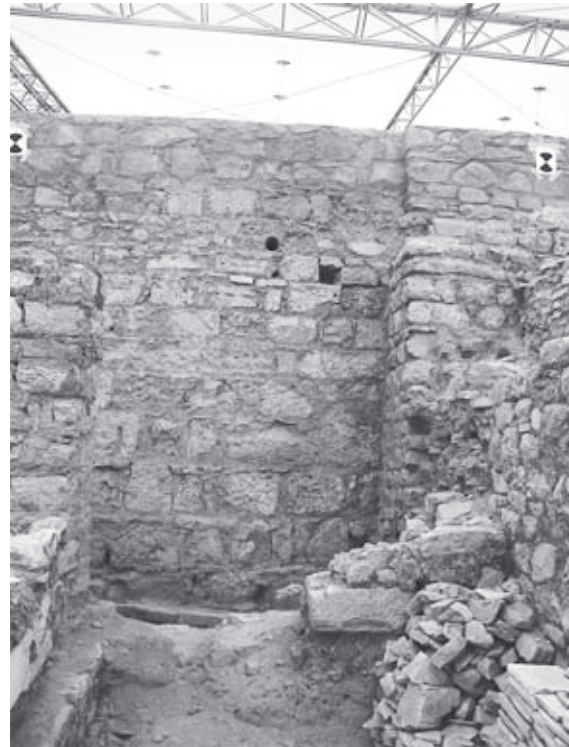
Abb. 28: 33, westlicher Teil der S-Mauer mit Mauer C

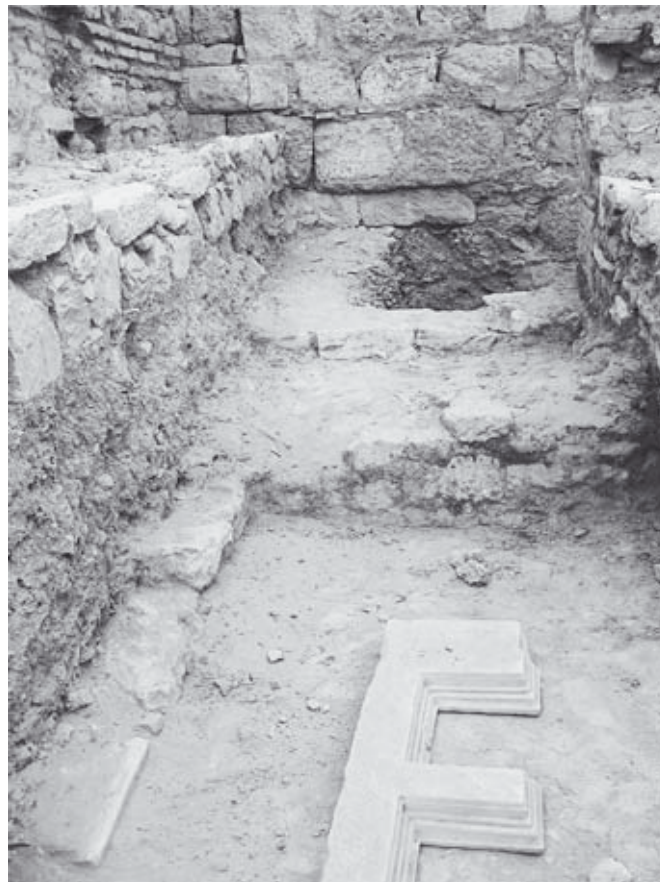
Abb. 31: 33, Mauer A in Verband mit der Bruchsteinlage unter der O-Mauer 2

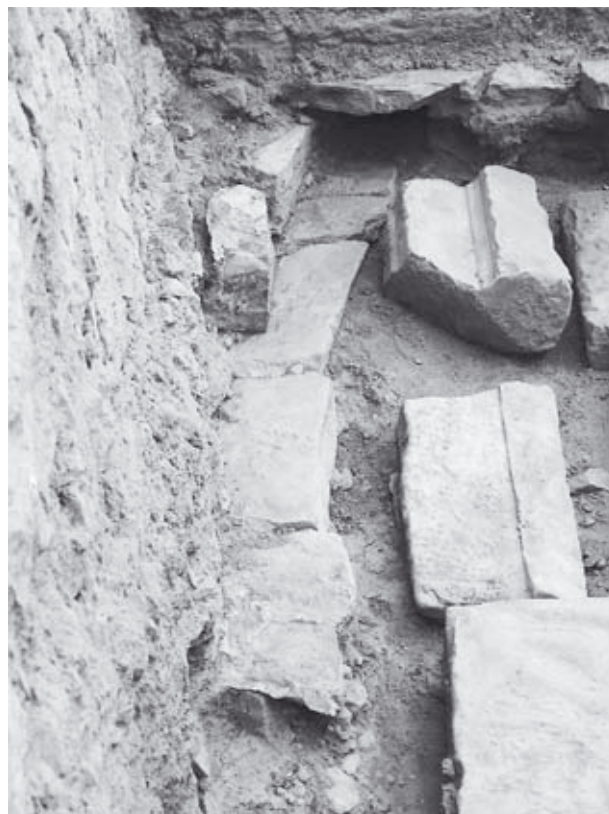
Abb. 33: 33, O-W Kanal an der S-Mauer

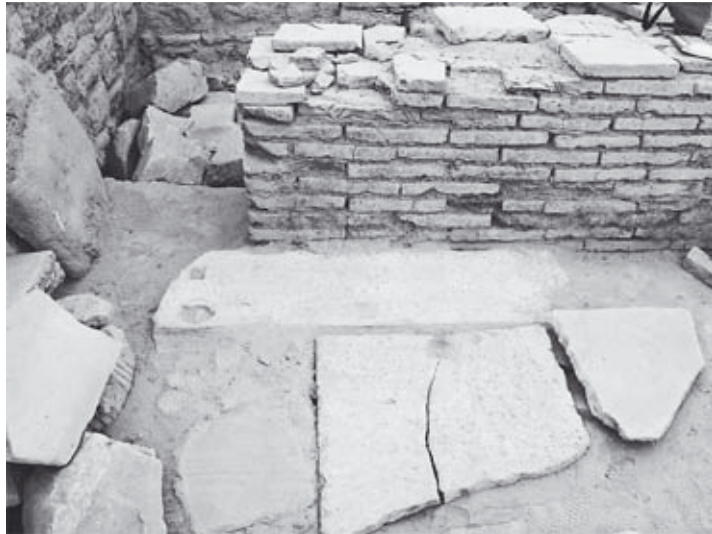
Abb. 38: 34, S-Mauer und mit Schwelle abgedeckter Tiefbrunnen

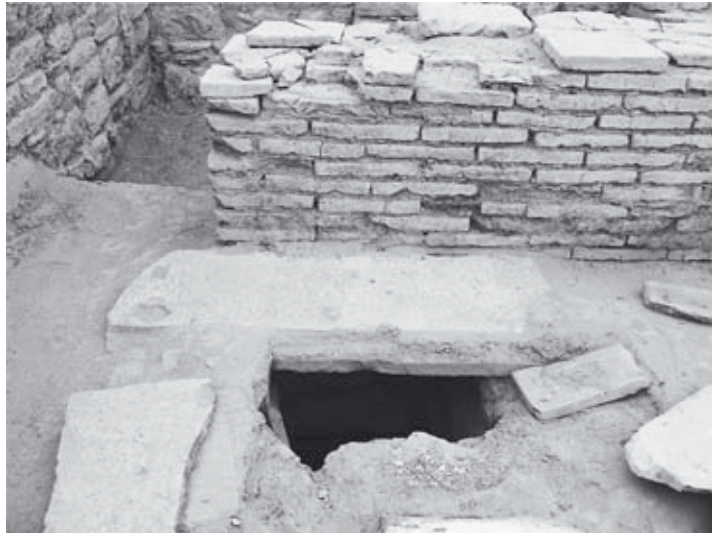
Abb. 39: 34, Tiefbrunnen mit über dem Schacht verlegter Schwelle

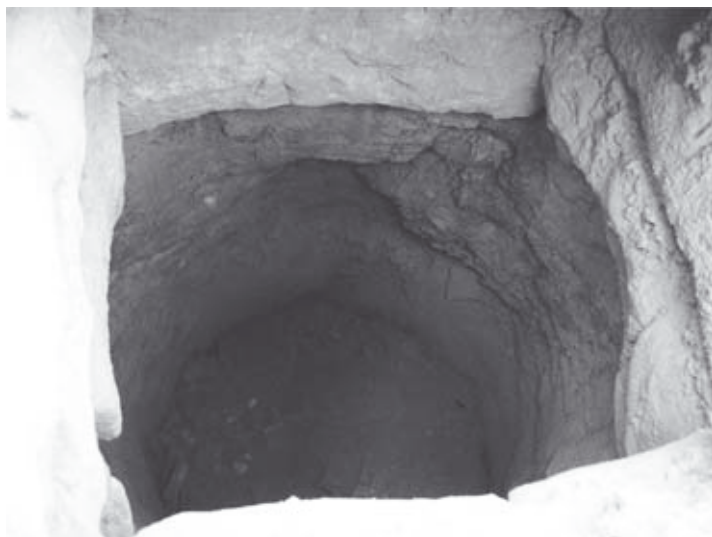
Abb. 40: 34, Blick in den Brunnenschacht

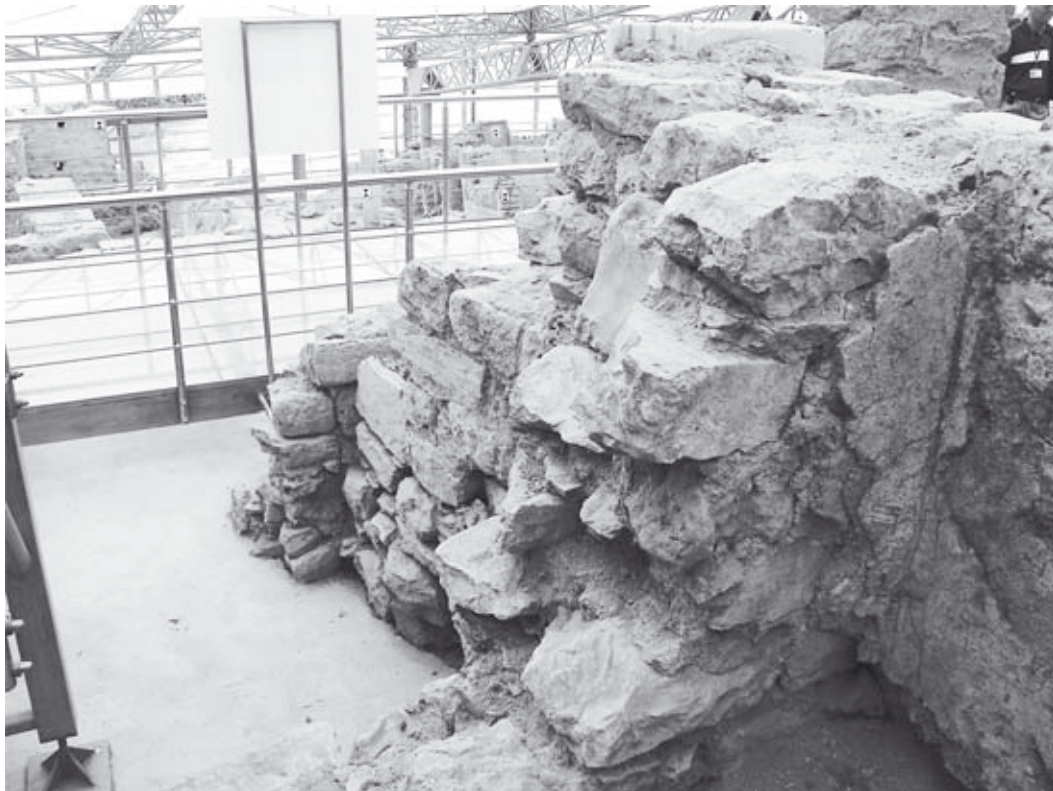
Abb. 43: 34b, NO-Ecke mit Putzschicht

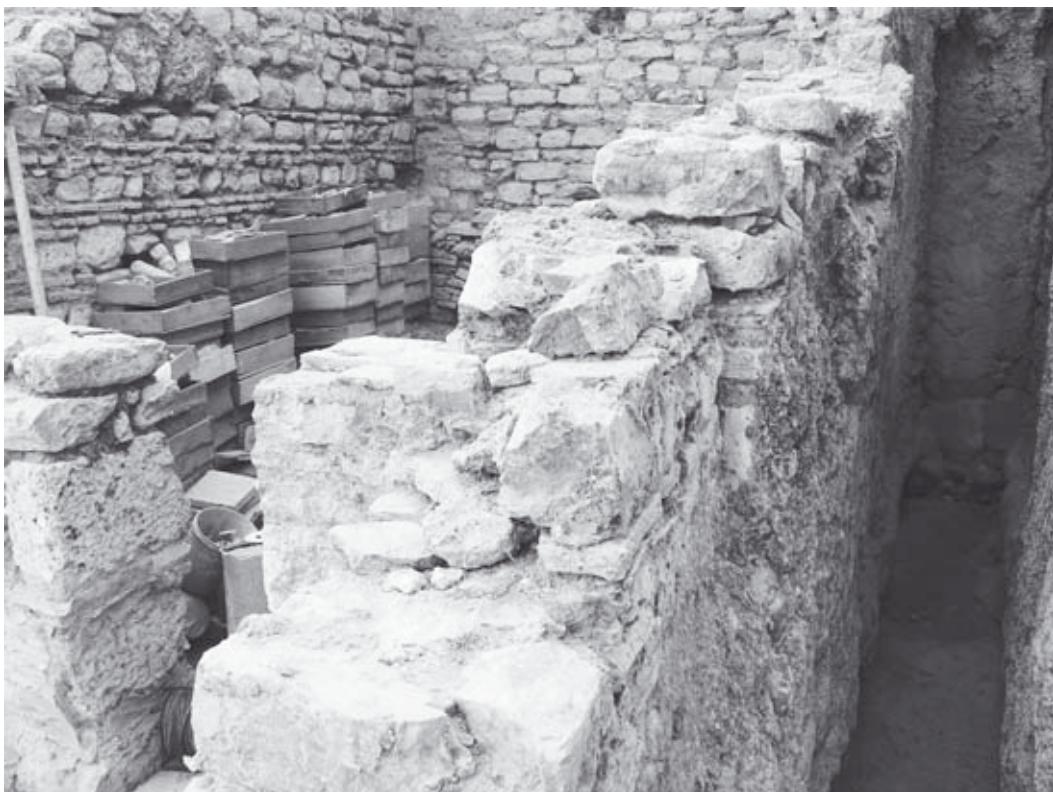
Abb. 44: 35, W-Mauer und Mühlenkanal

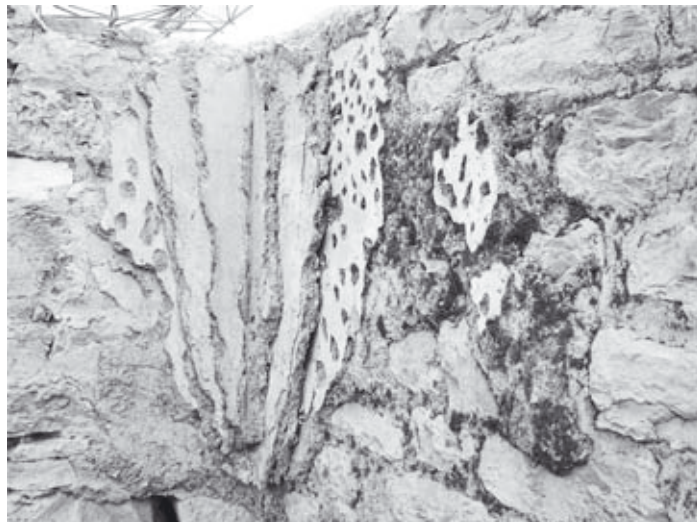
Abb. 50: 37, NO-Ecke mit Wandmalereischichten

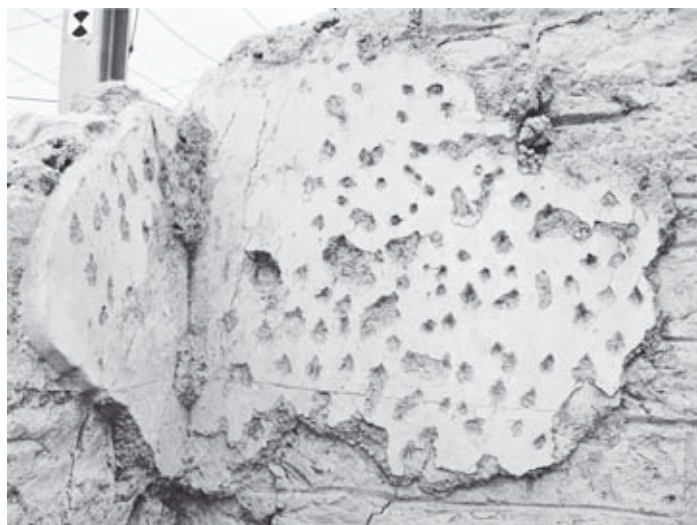
Abb. 51: 37, SO-Ecke mit Wandmalereischichten

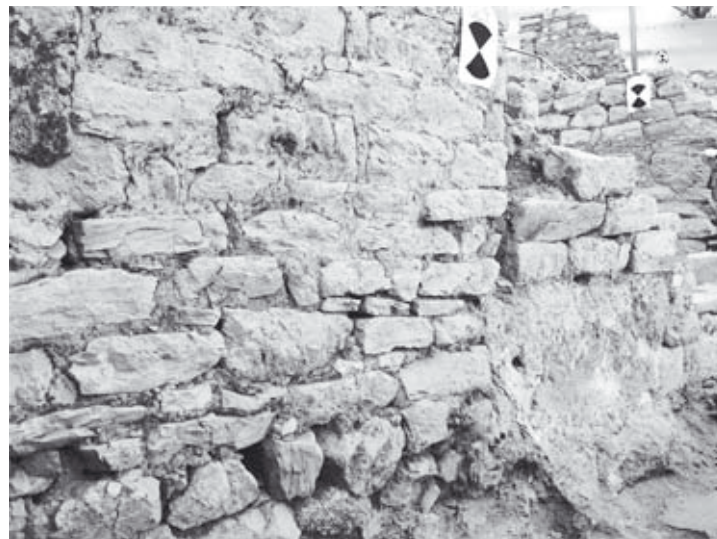
Abb. 53: 37, S-Mauer, Abschnitt 1, mit angesetztm Kalkbecken
