# Ephesos – Theater

Bauphasen des Bühnengebäudes

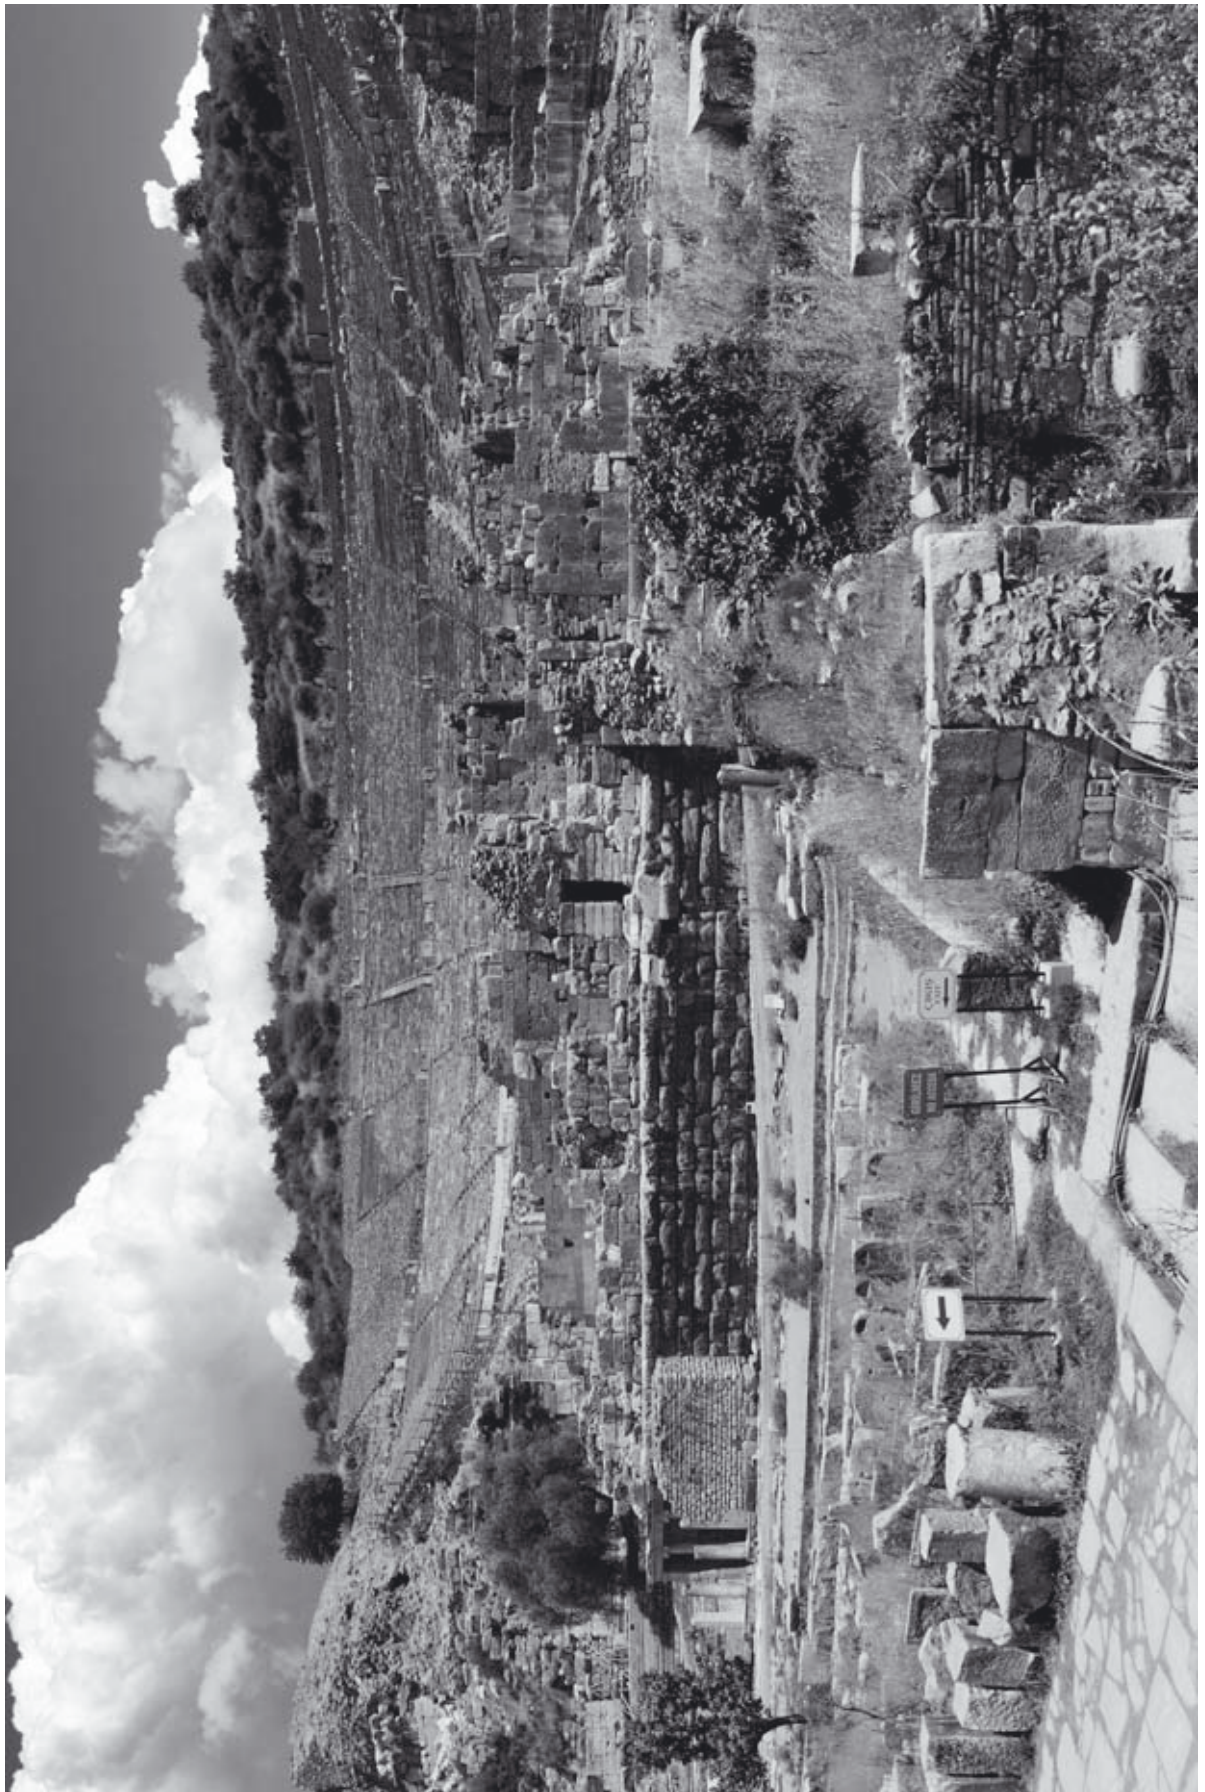
Abb. 745: Theater, Gesamtansicht von SW

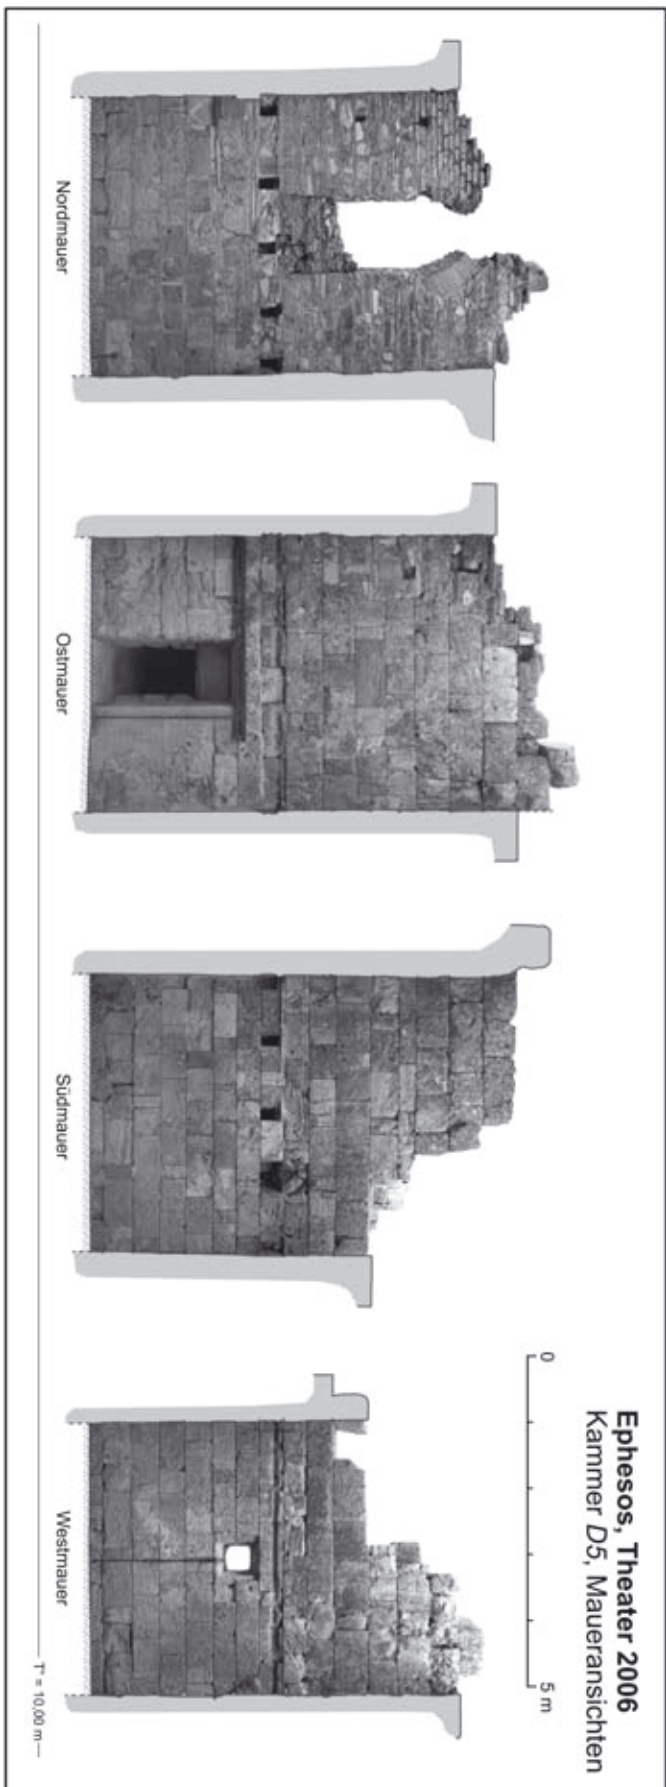
Abb. 746: Bühnengebäude, Kammer D5, Maueransichten

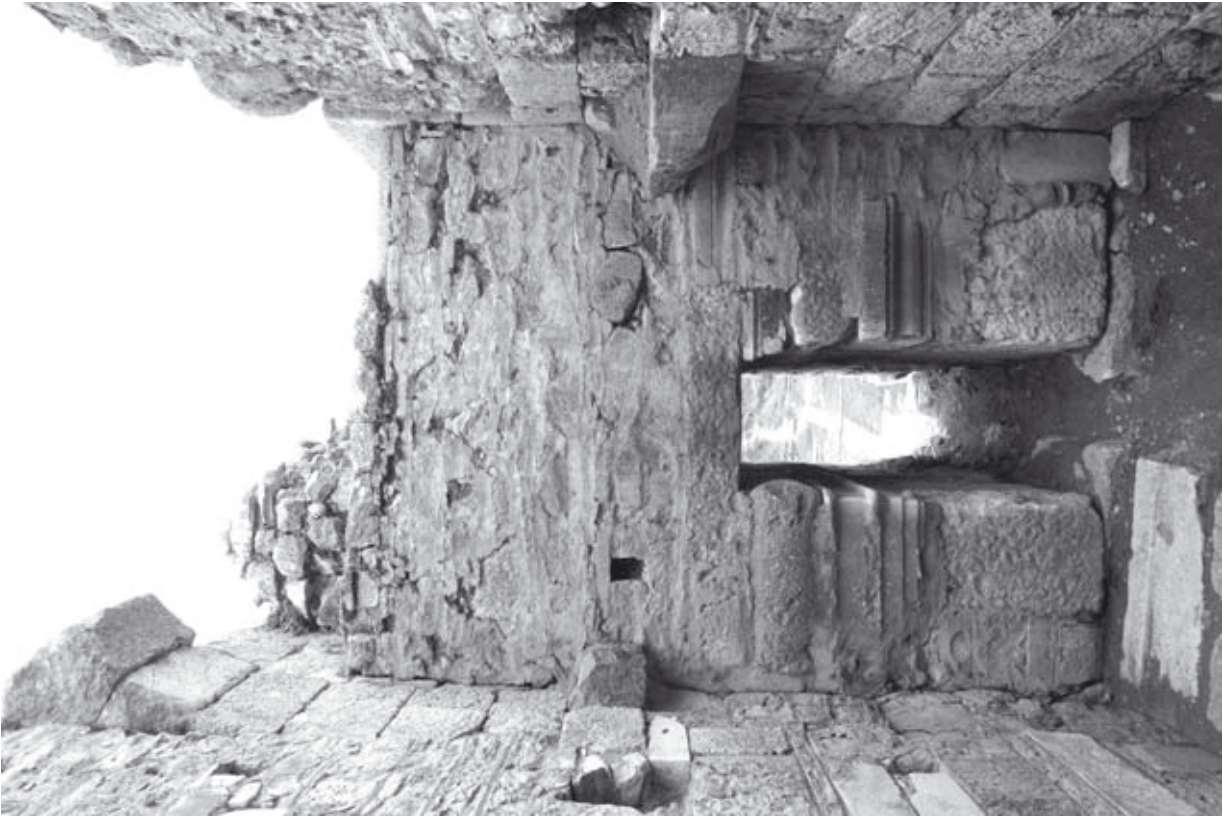
Abb. 748: Bühnengebäude, Durchgang C, Reste des hell. Marmortüberlagers

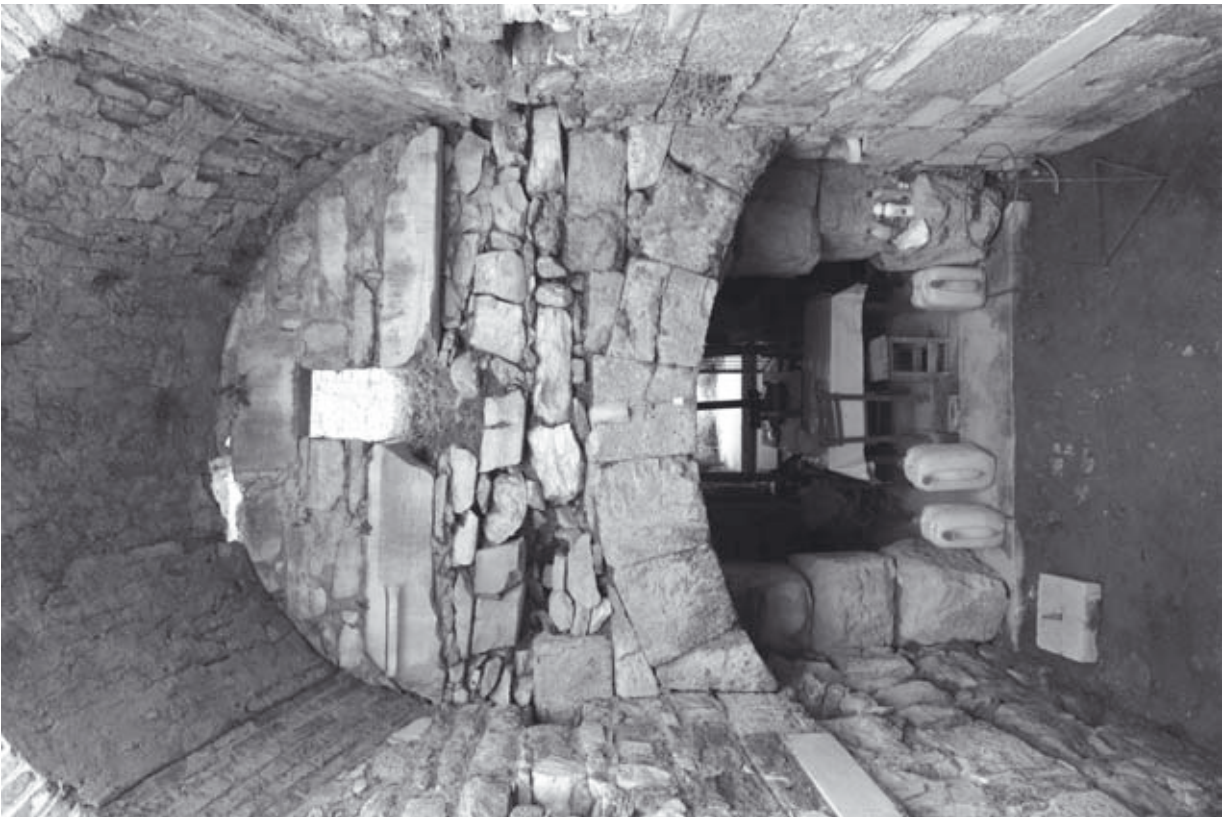
Abb. 747: Bühnengebäude, Durchgang C, Gurtbogen der hell. Skene

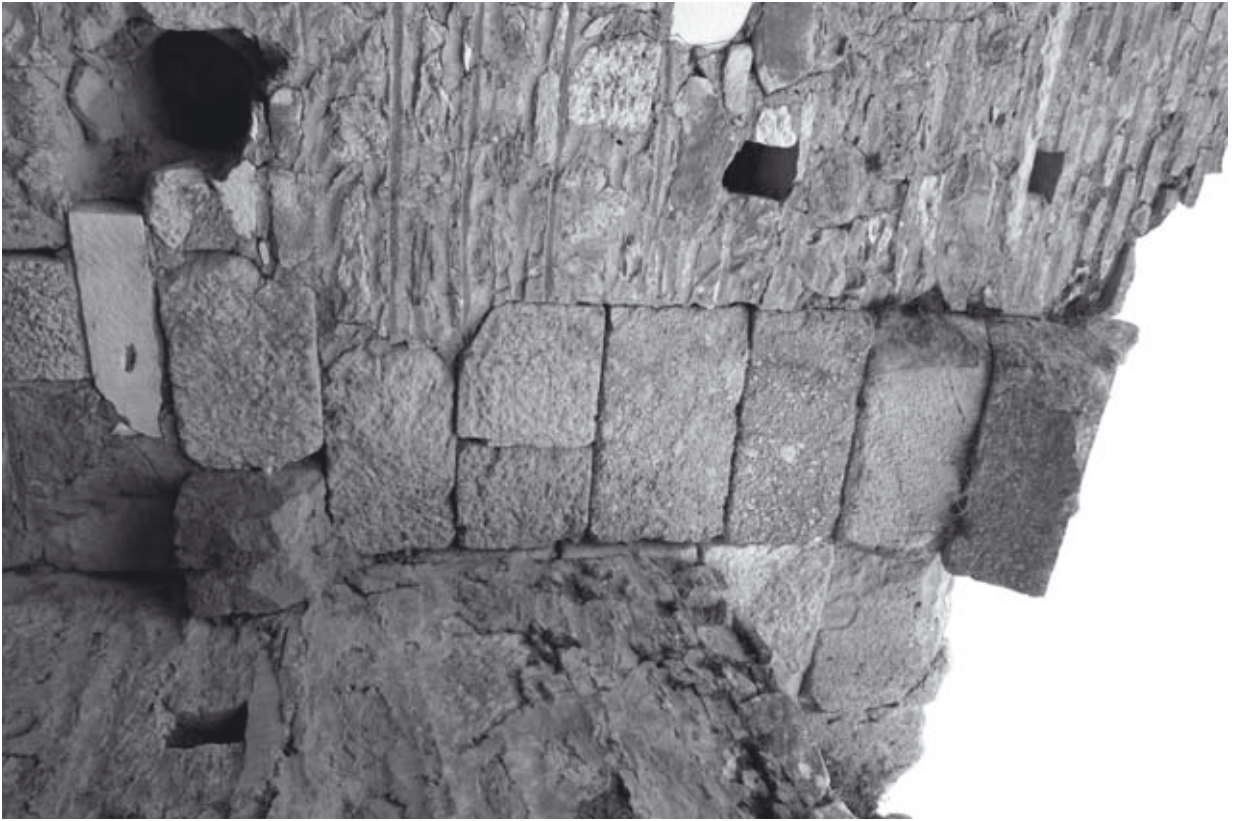
Abb. 750: Bühnengebäude, zugemauerte Türe

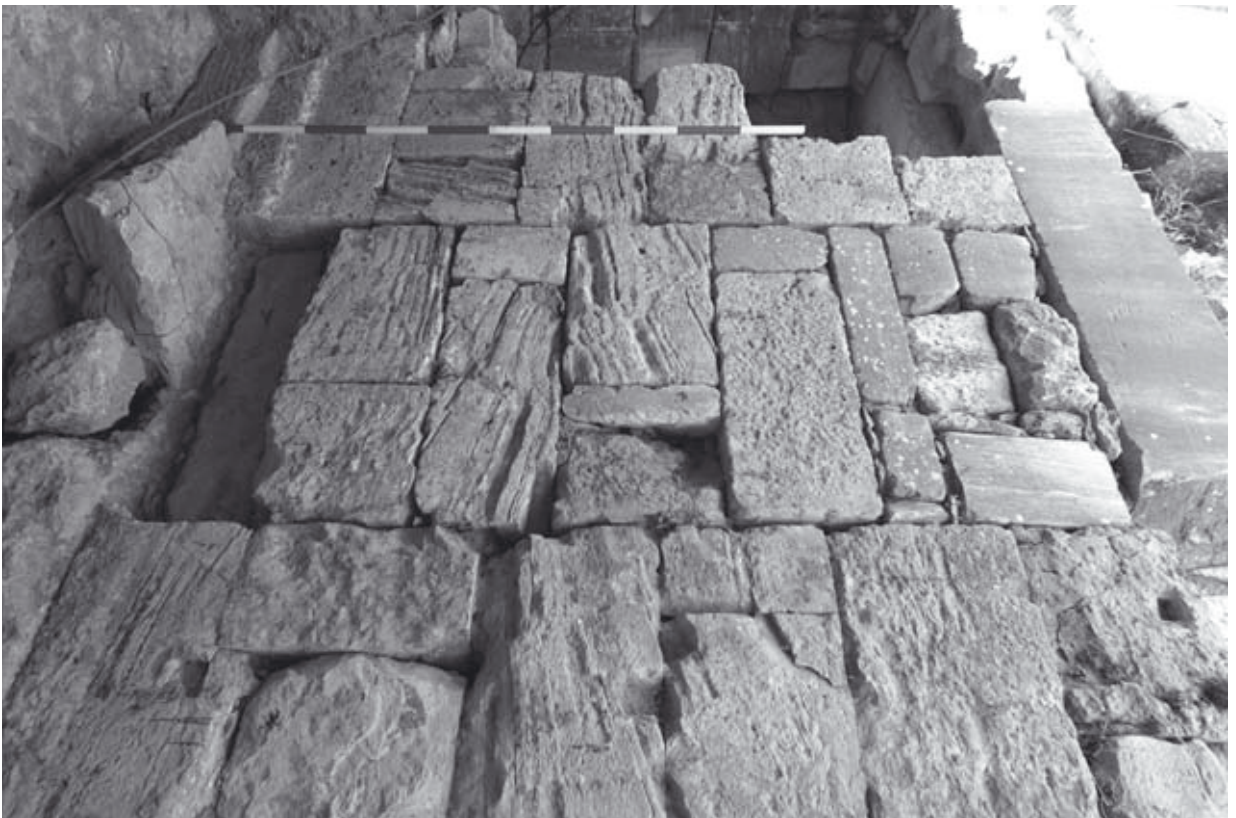
Abb. 751: Bühnengebäude, Situation Tür c (Phase 1) u. ›Thyromata-Wand‹ (Phase 2) (nach HEBERDEY u. a. 1912)

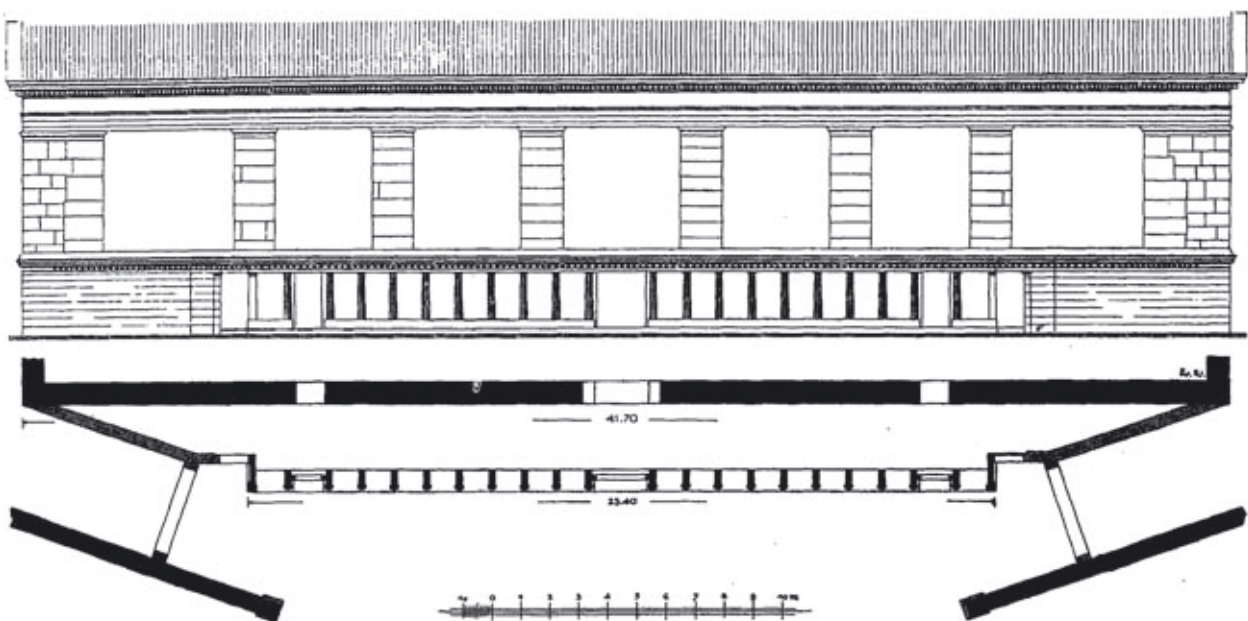
Abb. 753: Bühnengebäude, Rekonstruktion der ›Thyromata-Wand‹ (Phase 2) (nach HEBERDEY u. a. 1912)

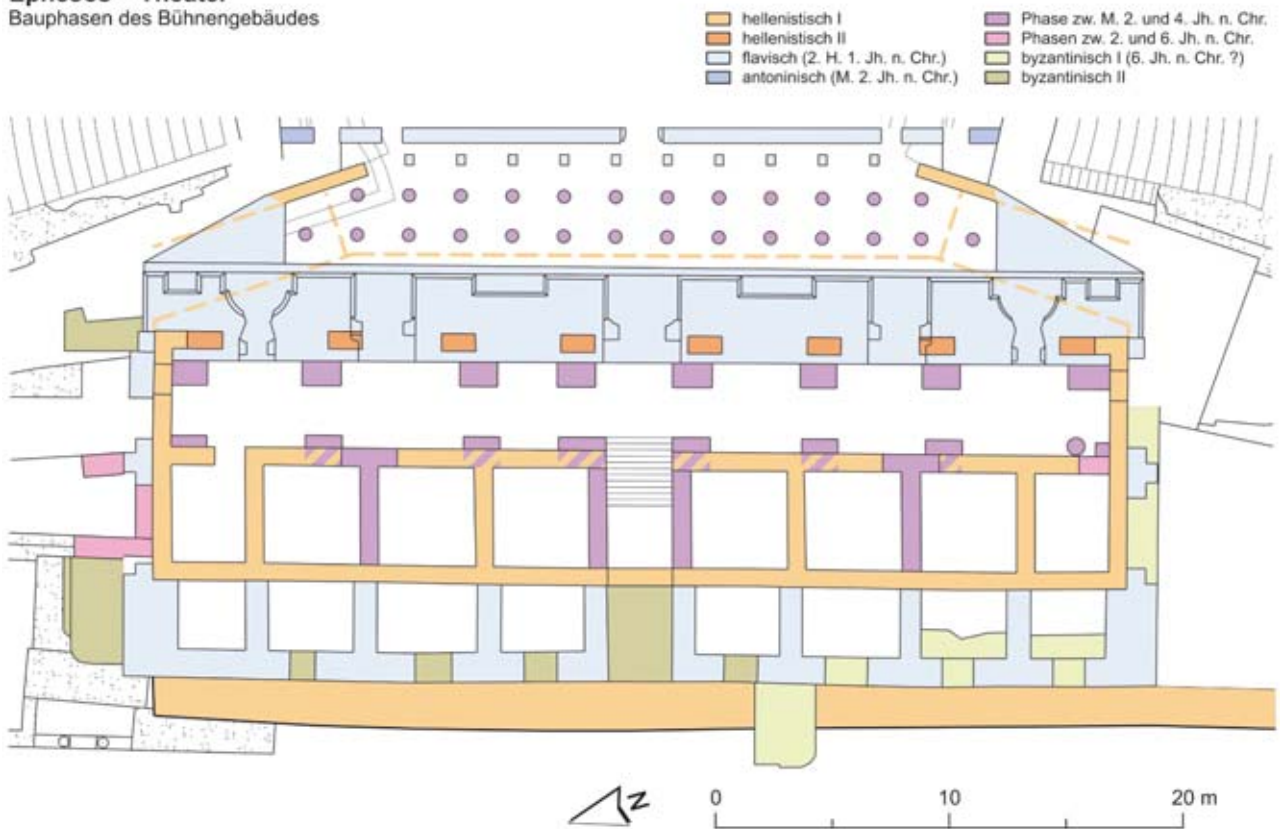
Abb. 758: Bühnengebäude, Übersicht Bauphasen

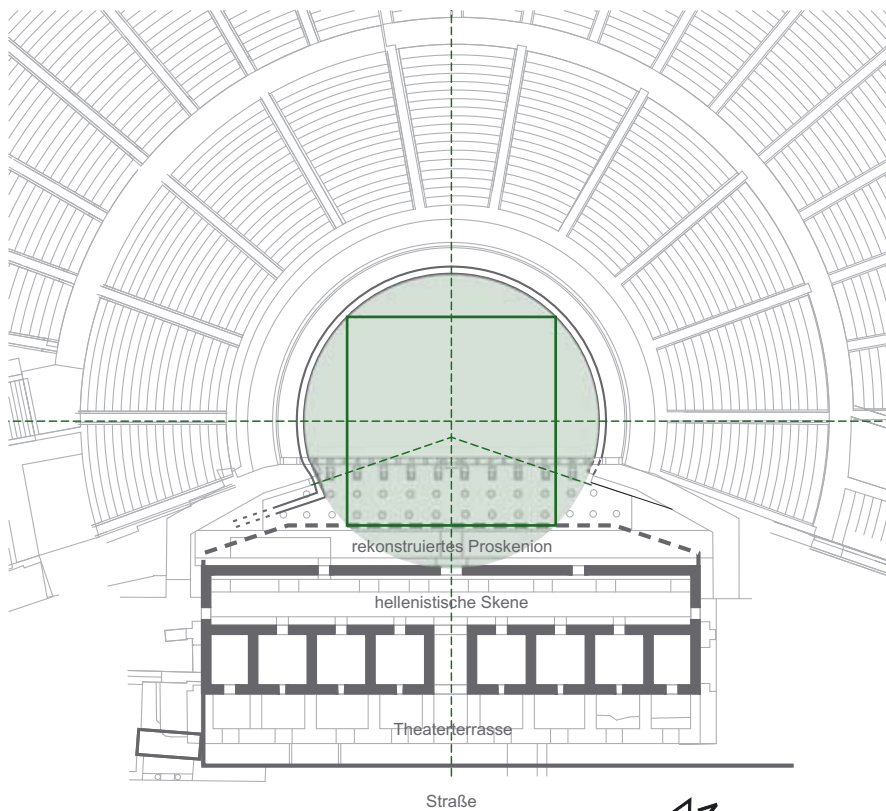
Ephesos - Theater  
Konstruktionsschema nach Vitruv

Abb. 759:  
Konstruktionsschema nach Vitruv

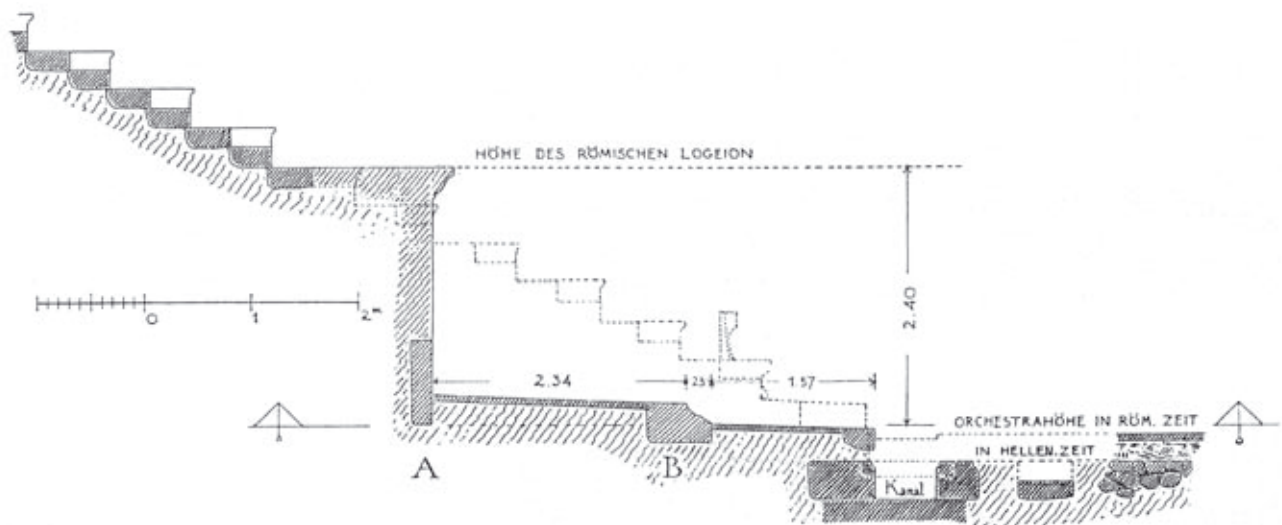
Abb. 760: Koilon, Rekonstruktion der unteren – später entfernten – Sitzreihen (nach HEBERDEY u. a. 1912)

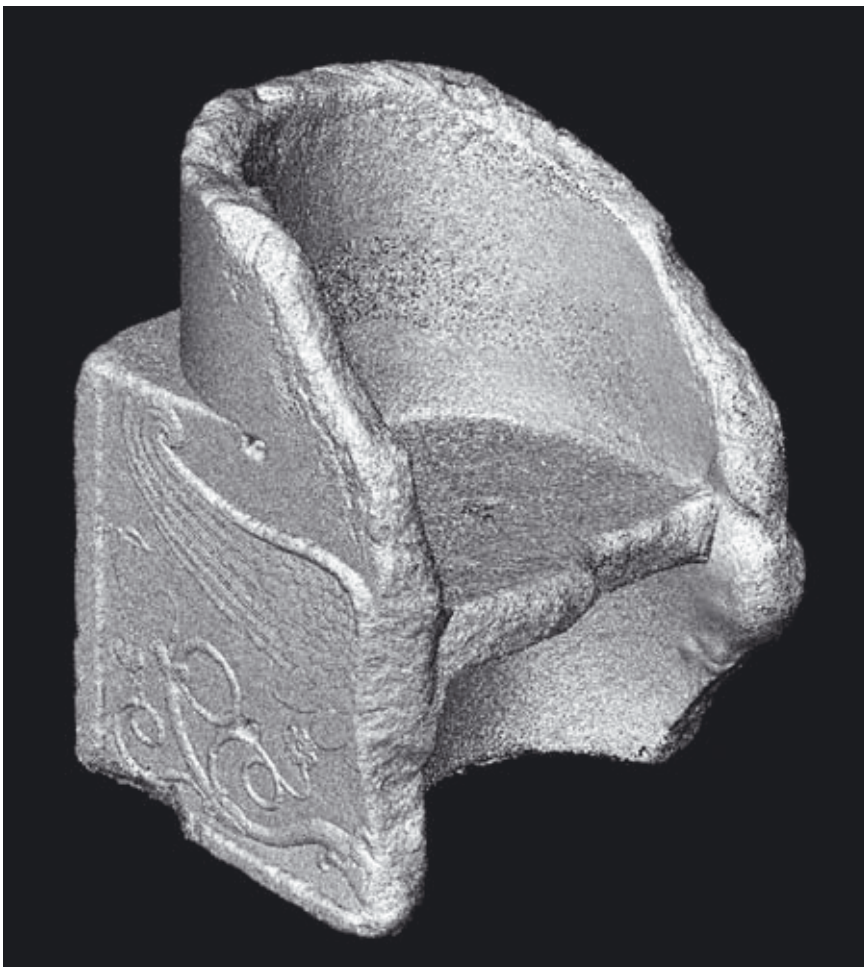
Abb. 761: Koilon, Prohedriesessel (KHM, Antikenslg. Inv.-Nr. I 851), 3D-Laserscan-Image

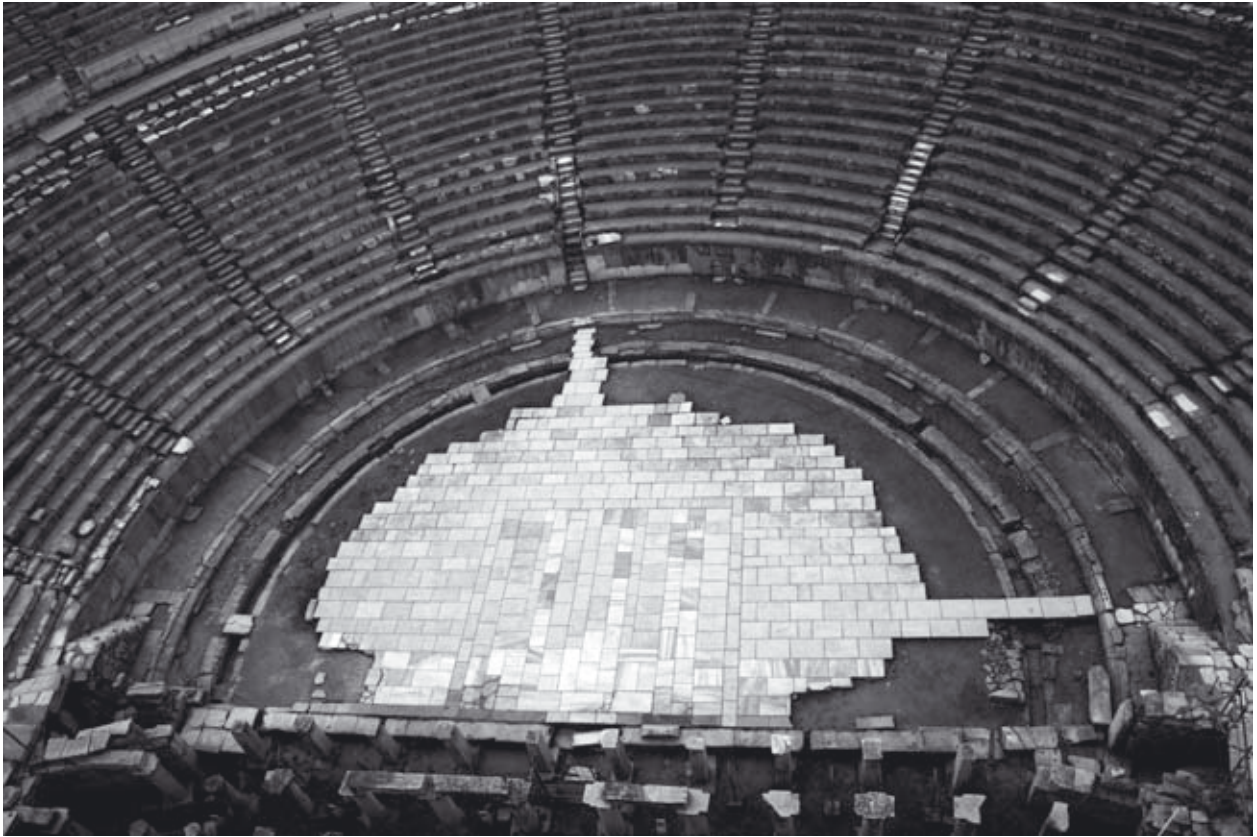
Abb. 762: Gesamtansicht Orchestra, hell. Ringkanal mit regelmäßig angeordneten Trittsteinen

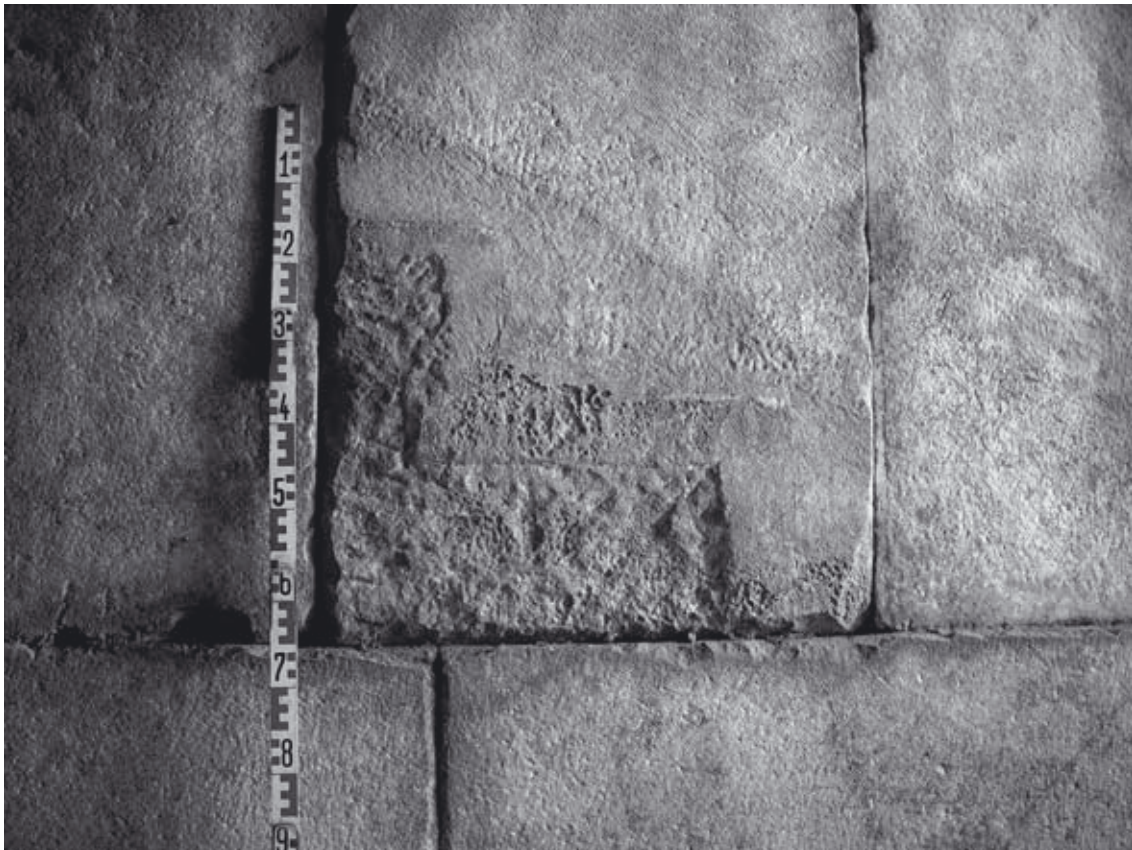
Abb. 764: Süd-Parodos, Anschlusszone einer Klimax an zweitverwendeten hellenistischen Bauteilen

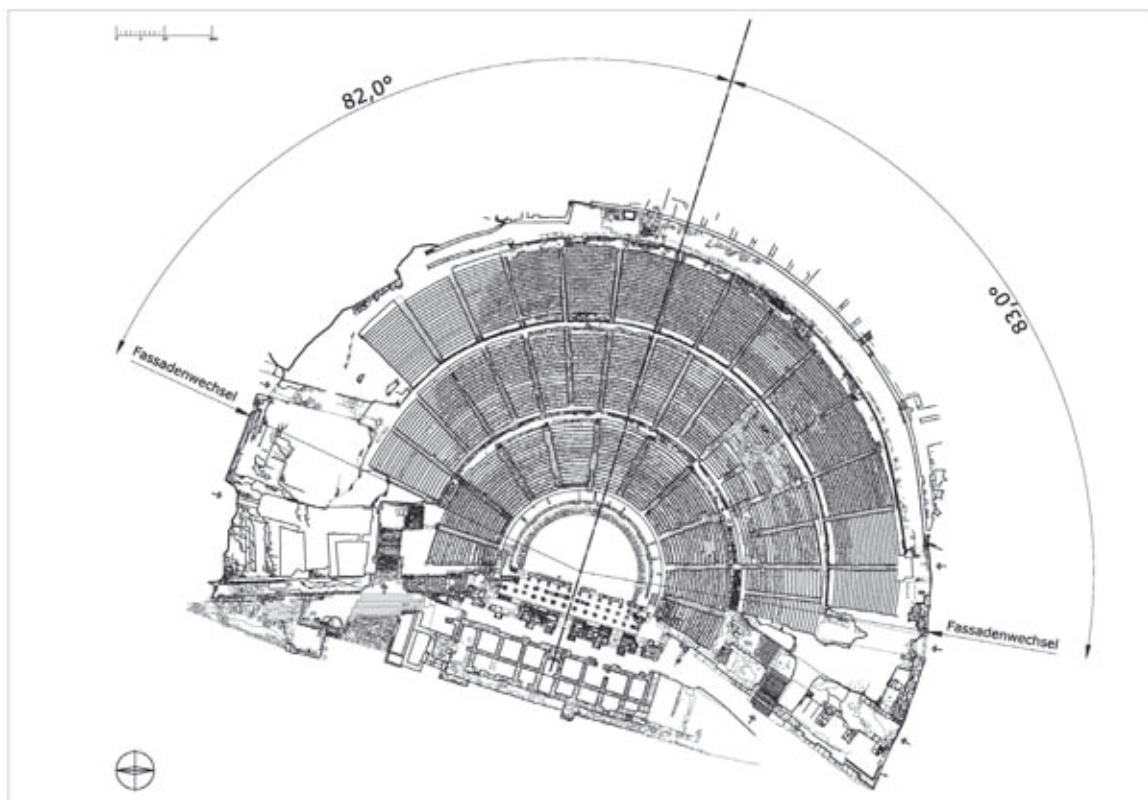
Abb. 765: Nördl. u. südl. Außenwand des Theaters, Position des Fassadenwechsels

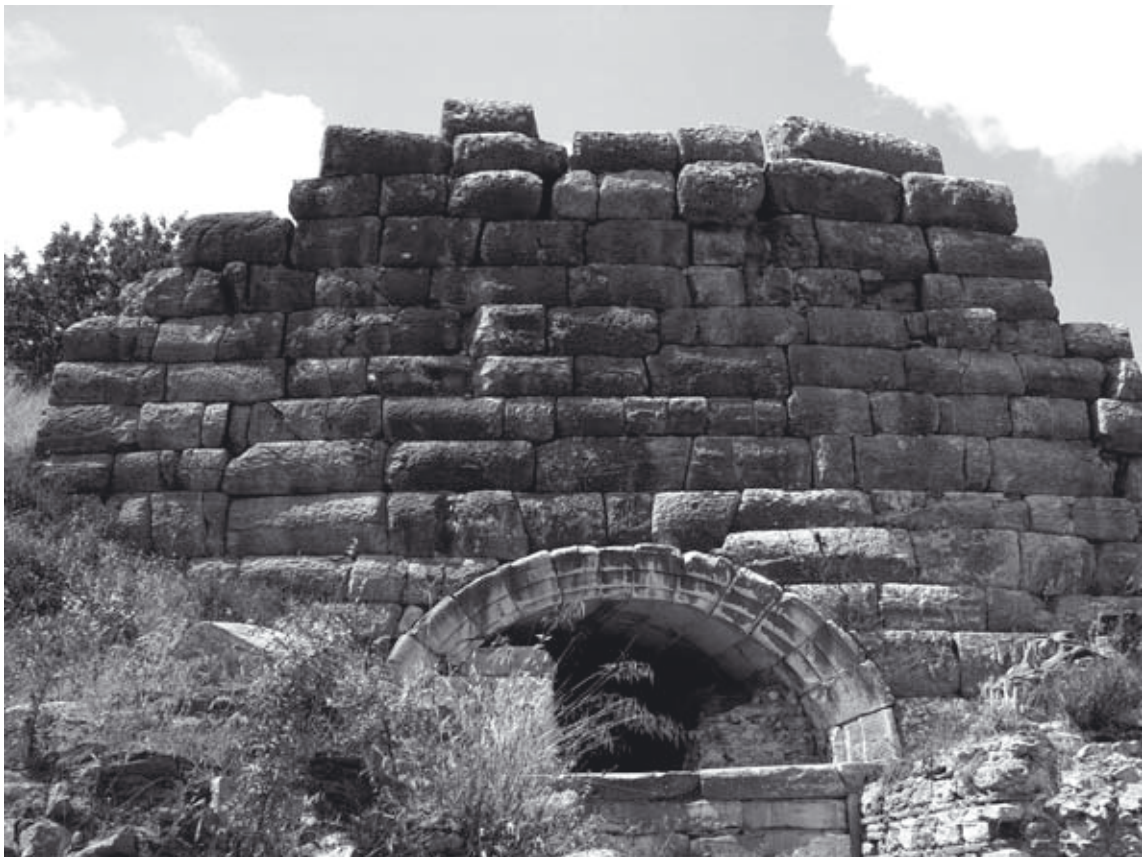
Abb. 767: Oberer Abschnitt der nördl. Außenwand, Polsterquaderfassade aus grauen Marmorquadern

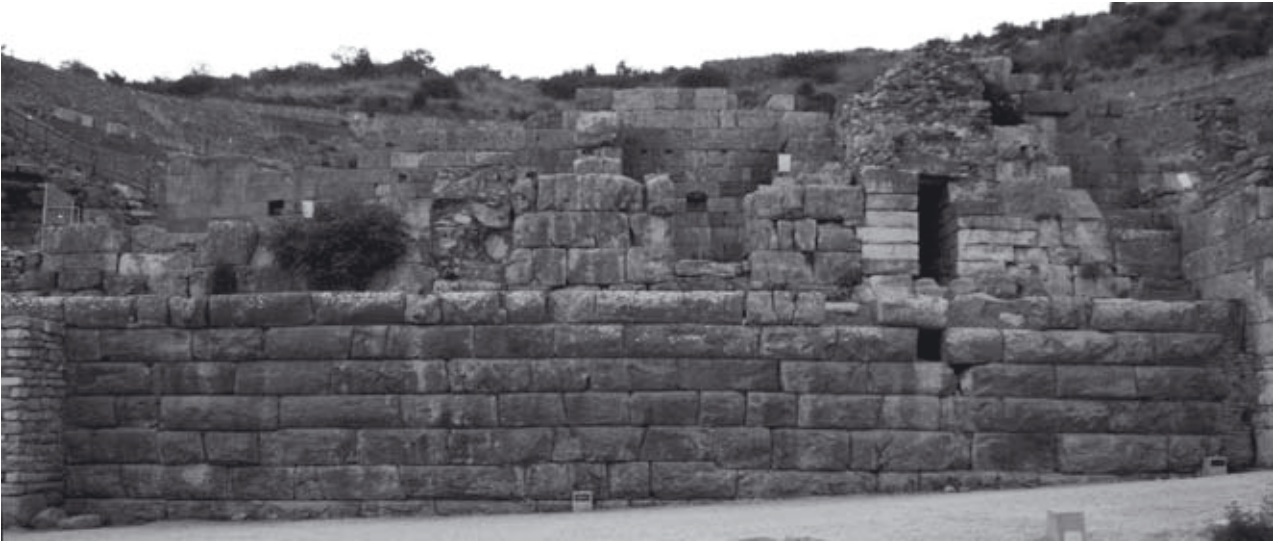
Abb. 768: Bühnenterrasse, Polsterquaderfassade aus grauen Marmorquadern

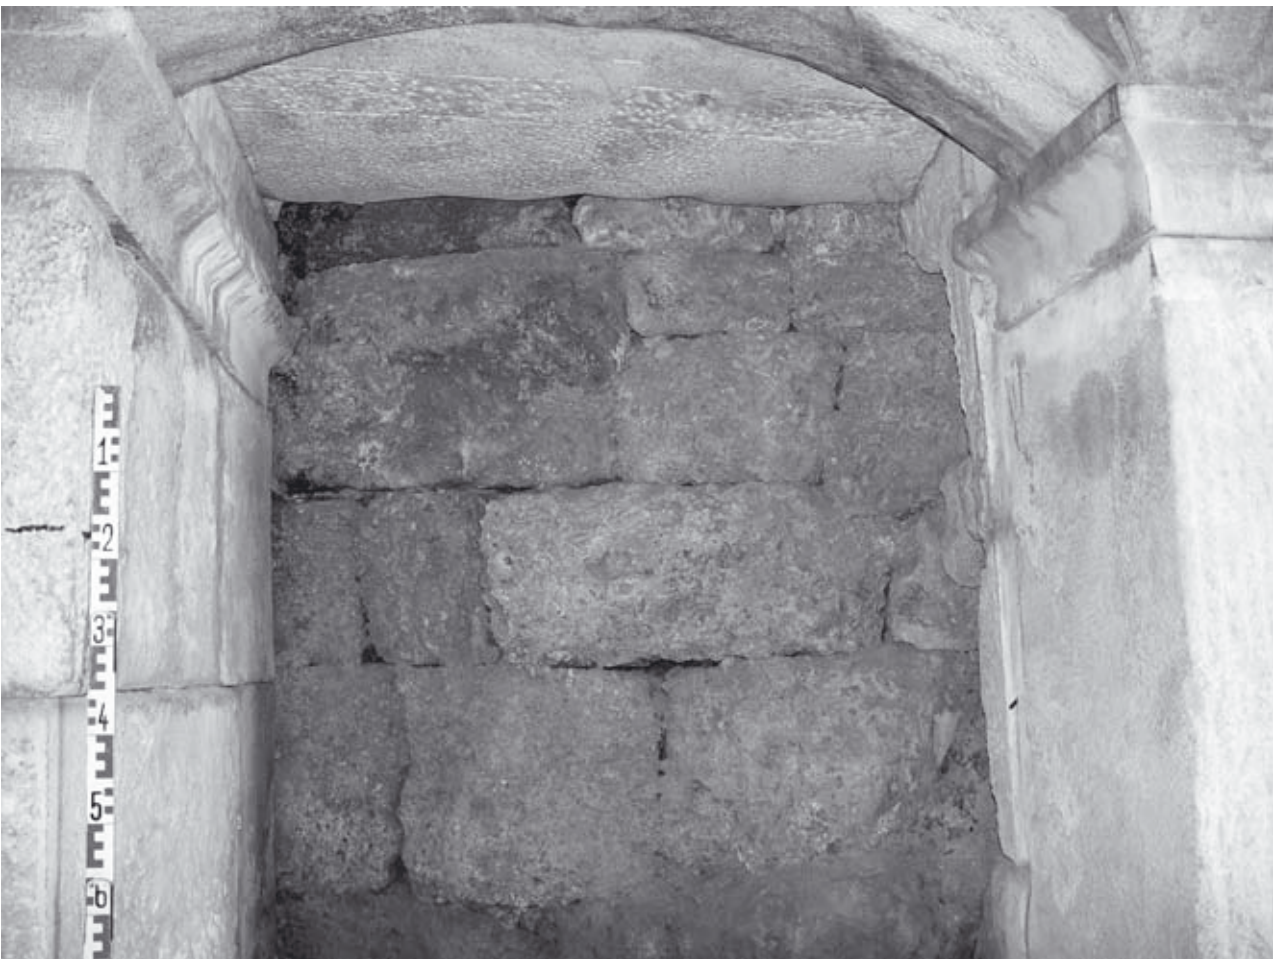
Abb. 769: Nord-Parodos, Nische mit massiver Aufschichtung unterhalb des äußeren Sektors (I1)

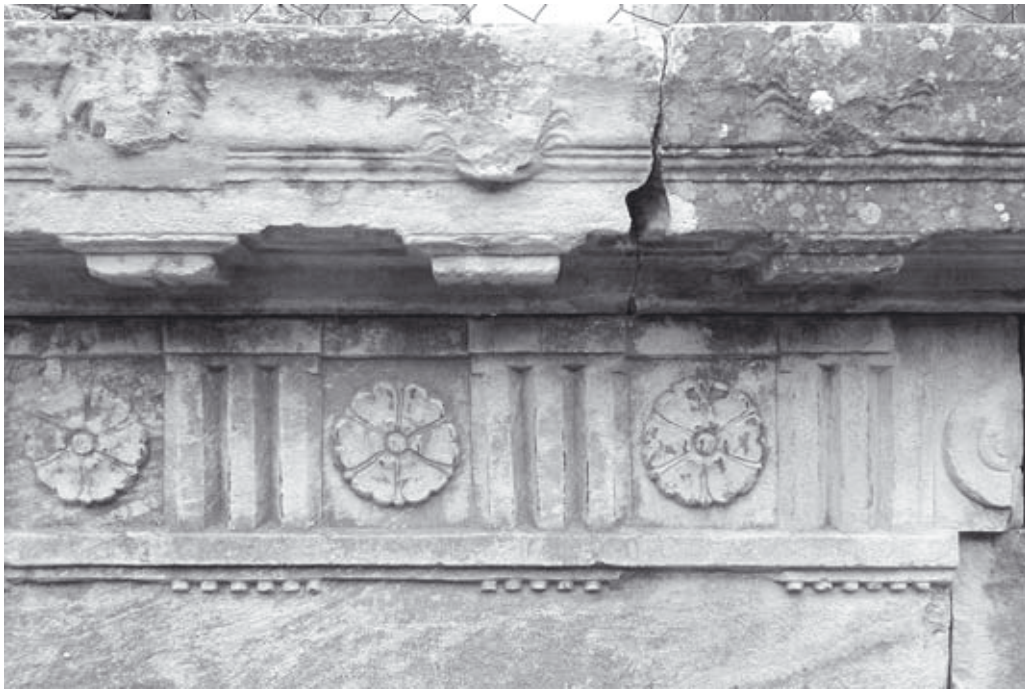
Abb. 770: Proskenion, dorisches Gebälk

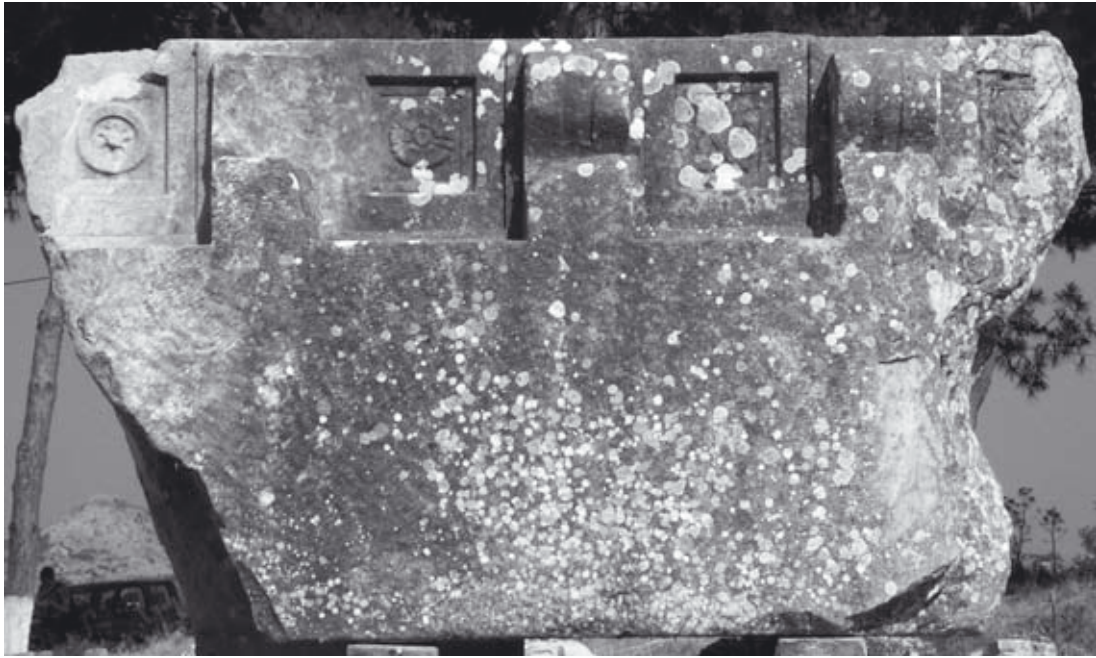
Abb. 772: *scaenae frons*, Konsolengesims

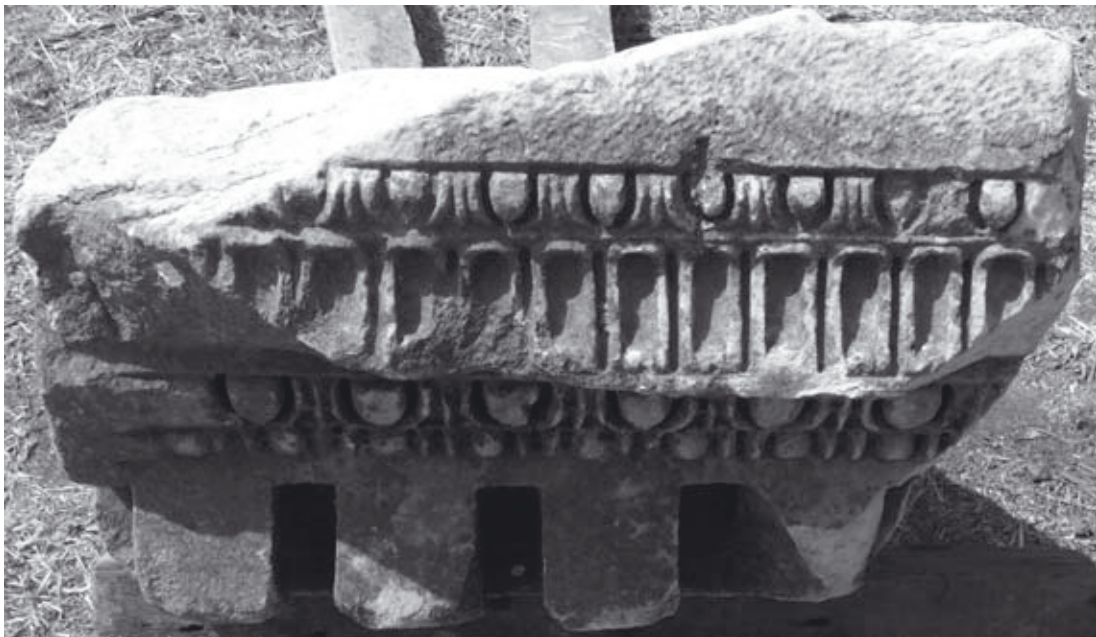
Abb. 773: *scaenae frons*, erstes Geschoss: Gesims

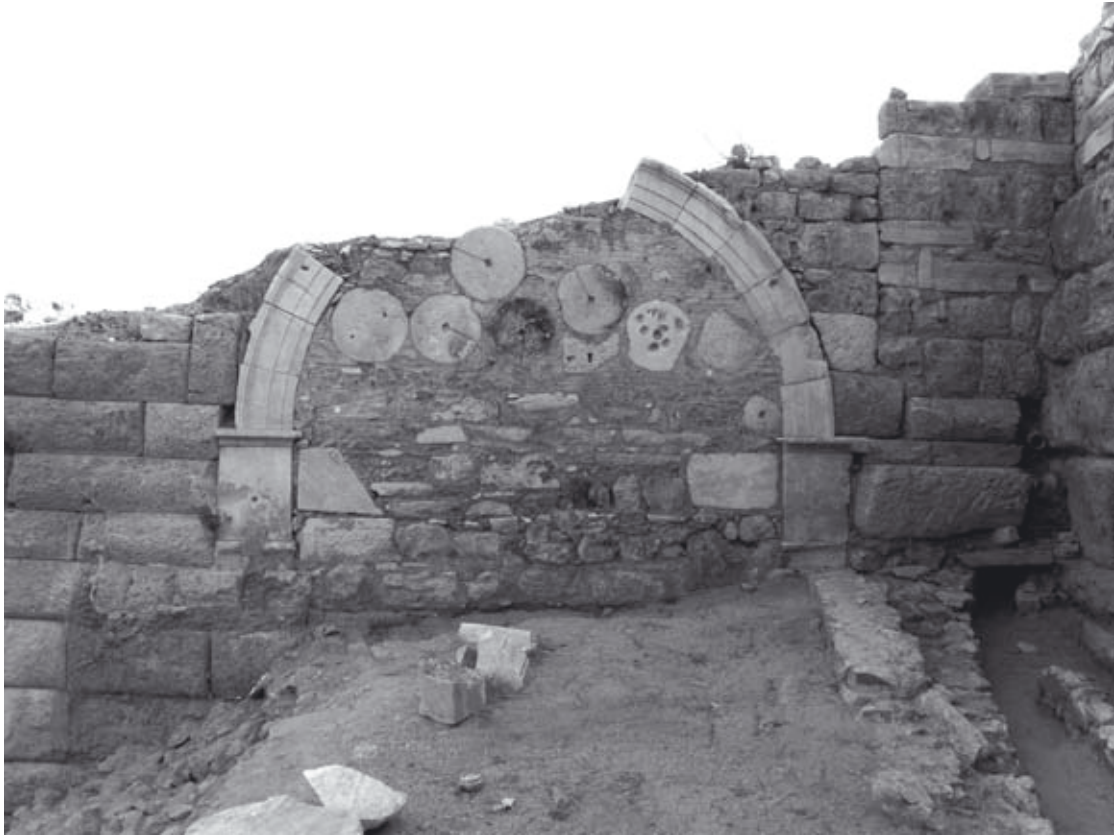
Abb. 781: Treppe-Ost, Zugang ES3, Außenansicht

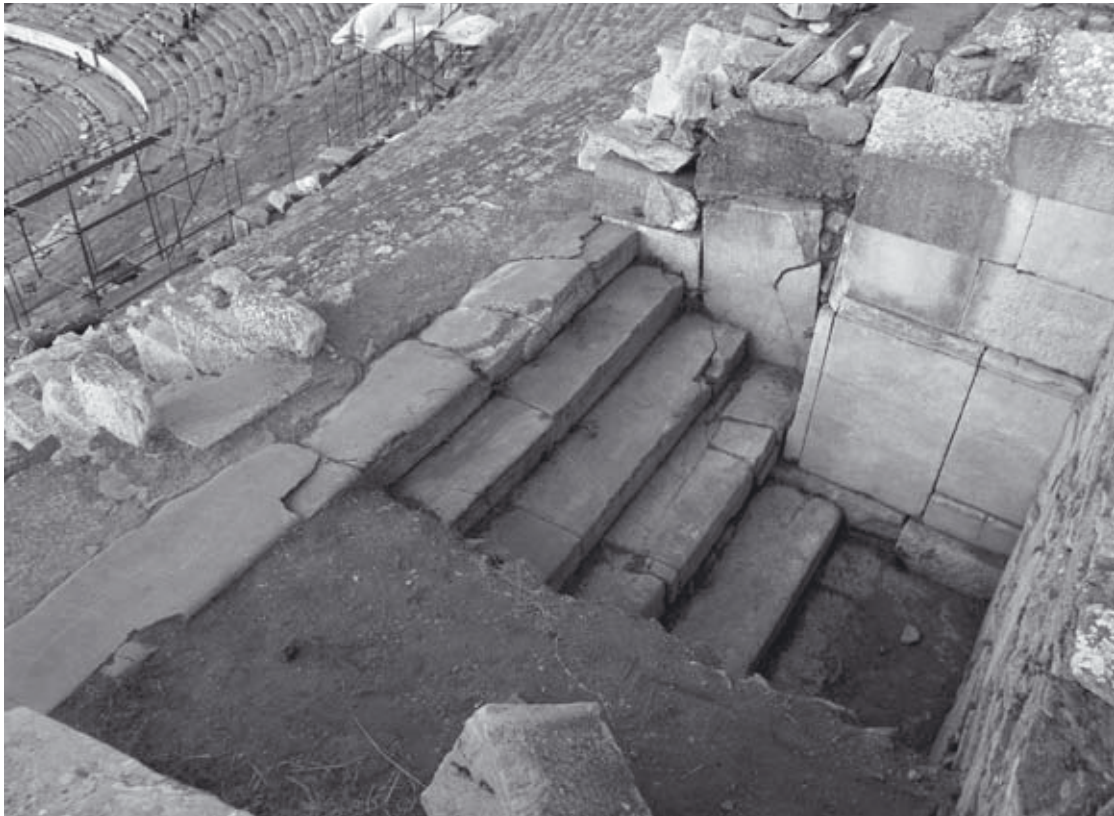
Abb. 782: Zugang ES3, Eintrittssituation in den oberen Rang

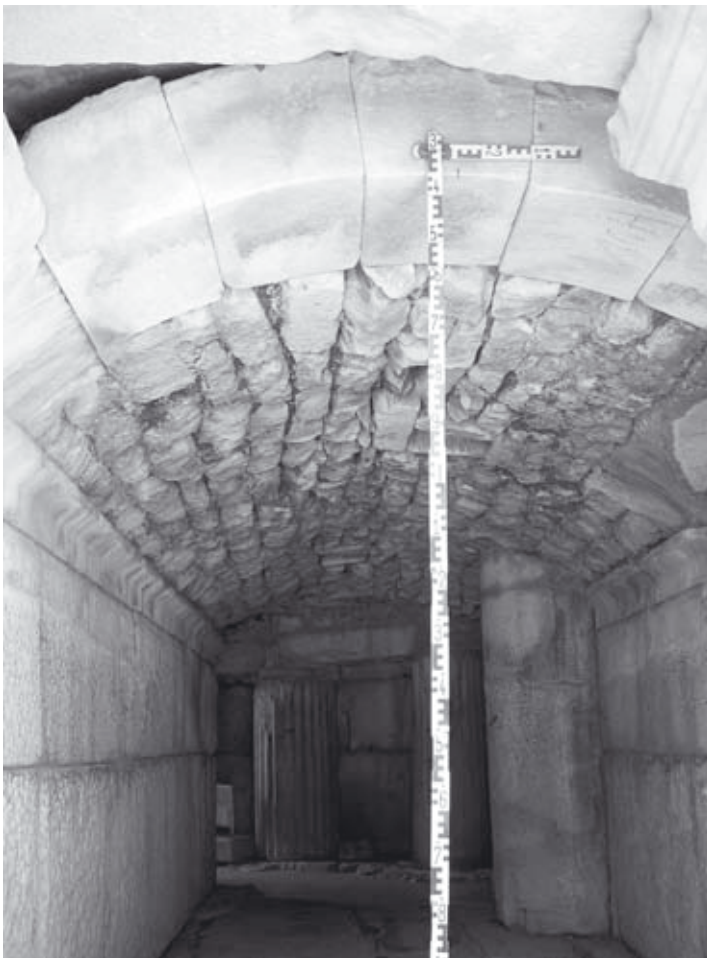
Abb. 785: Blick aus Orchestra in N-Parodos: Wandbauteile u. Kämpfergesims aus Marmor, Gewölbe aus Bruchstein
