# Ephesos – Theater

Bauphasen des Bühnengebäudes

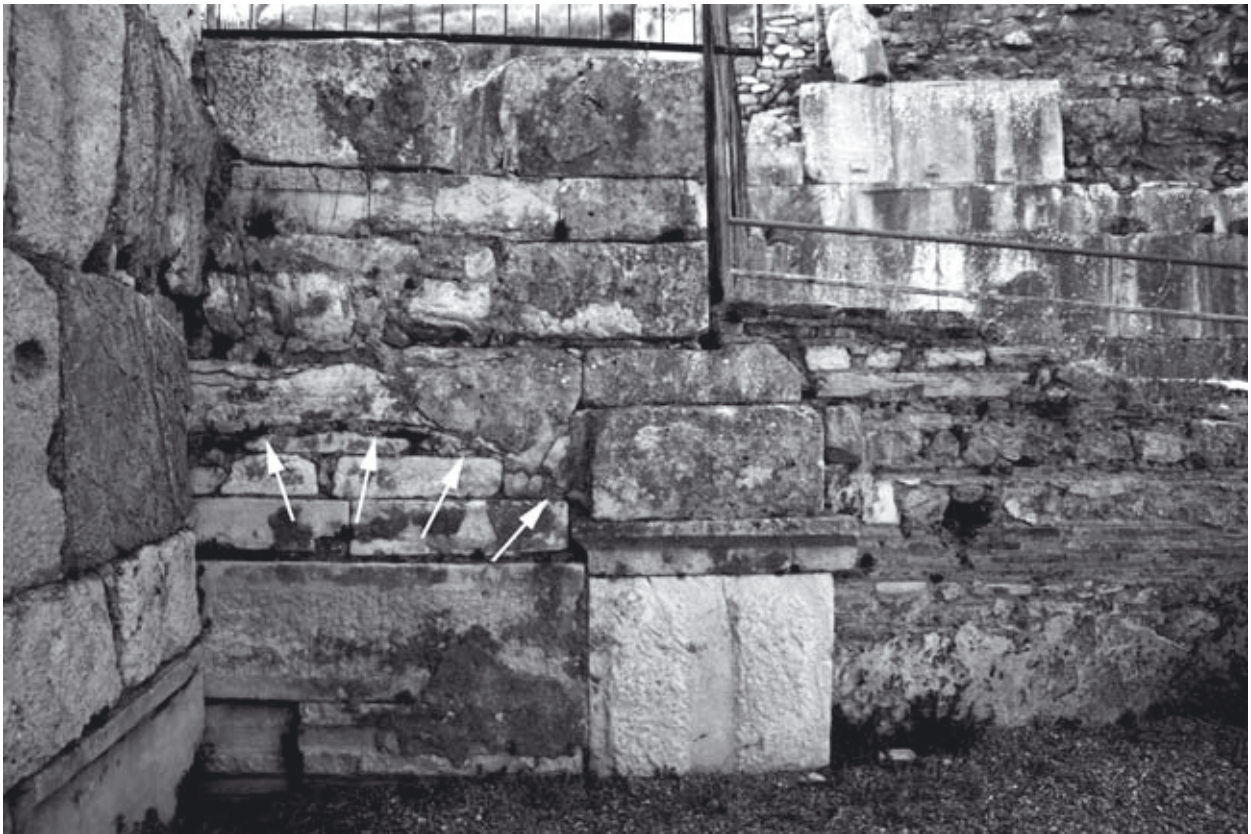
Abb. 786: Süd-Parodos, Zugang von W: südl. Laibungsquader mit Kämpfergesims u. Bogenquader aus Marmor *in situ*

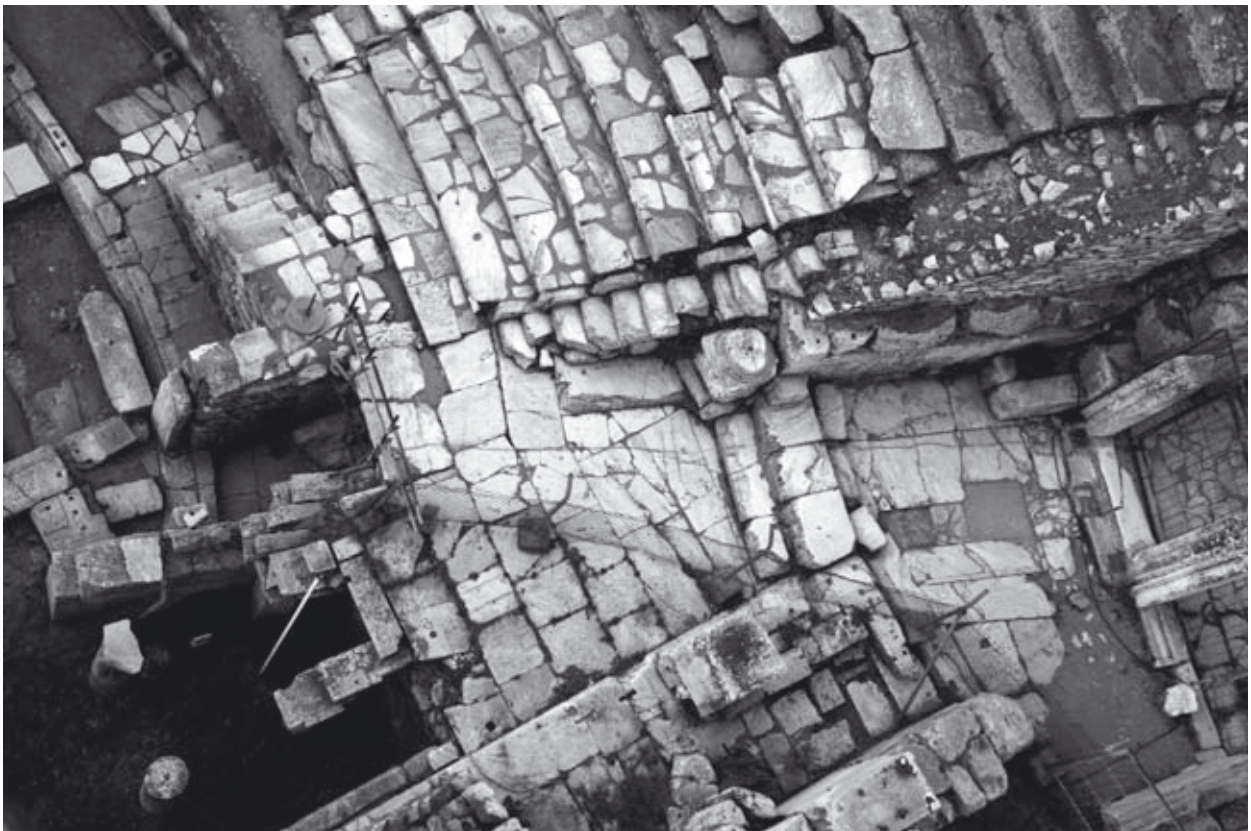
Abb. 787: Plattform oberhalb der Süd-Parodos mit weißen Marmorplatten

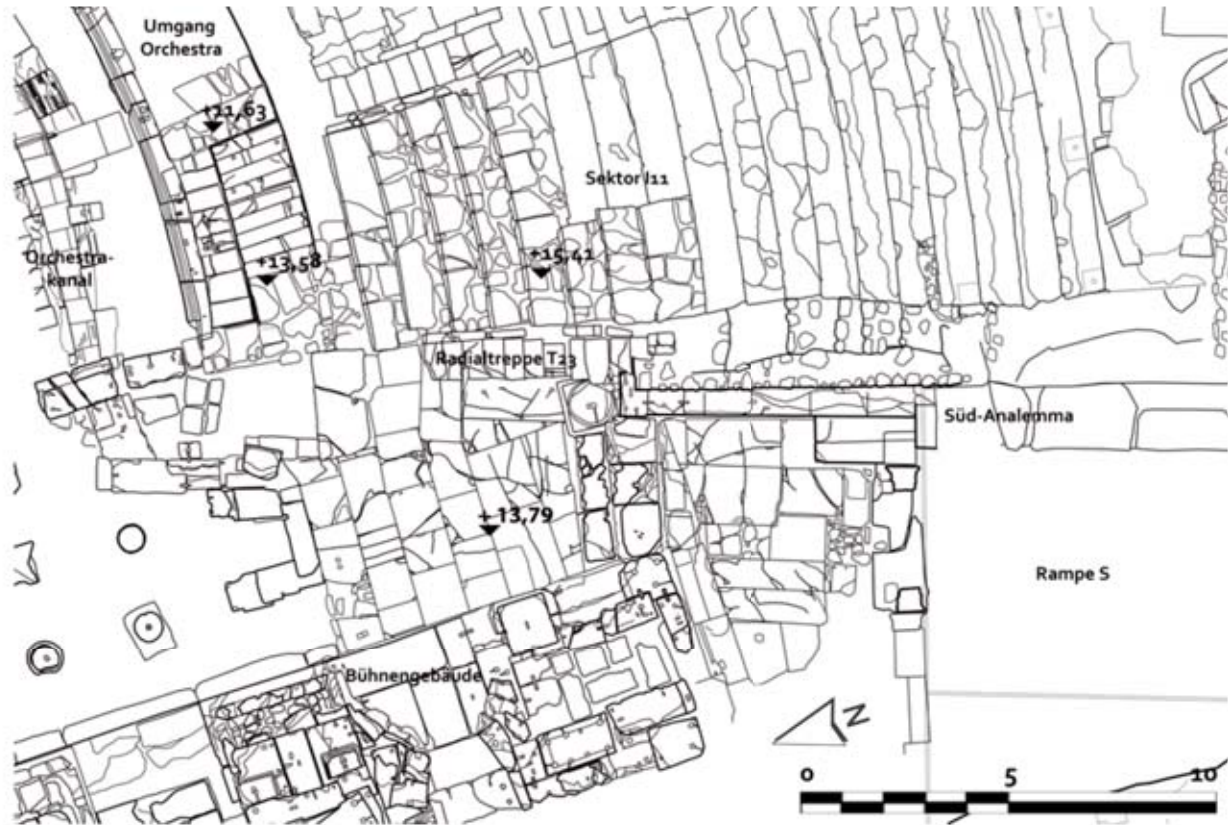
Abb. 788: Plattform am Beginn des (versetzten) südl. Analemma oberhalb der Süd-Parodos: Aufsicht

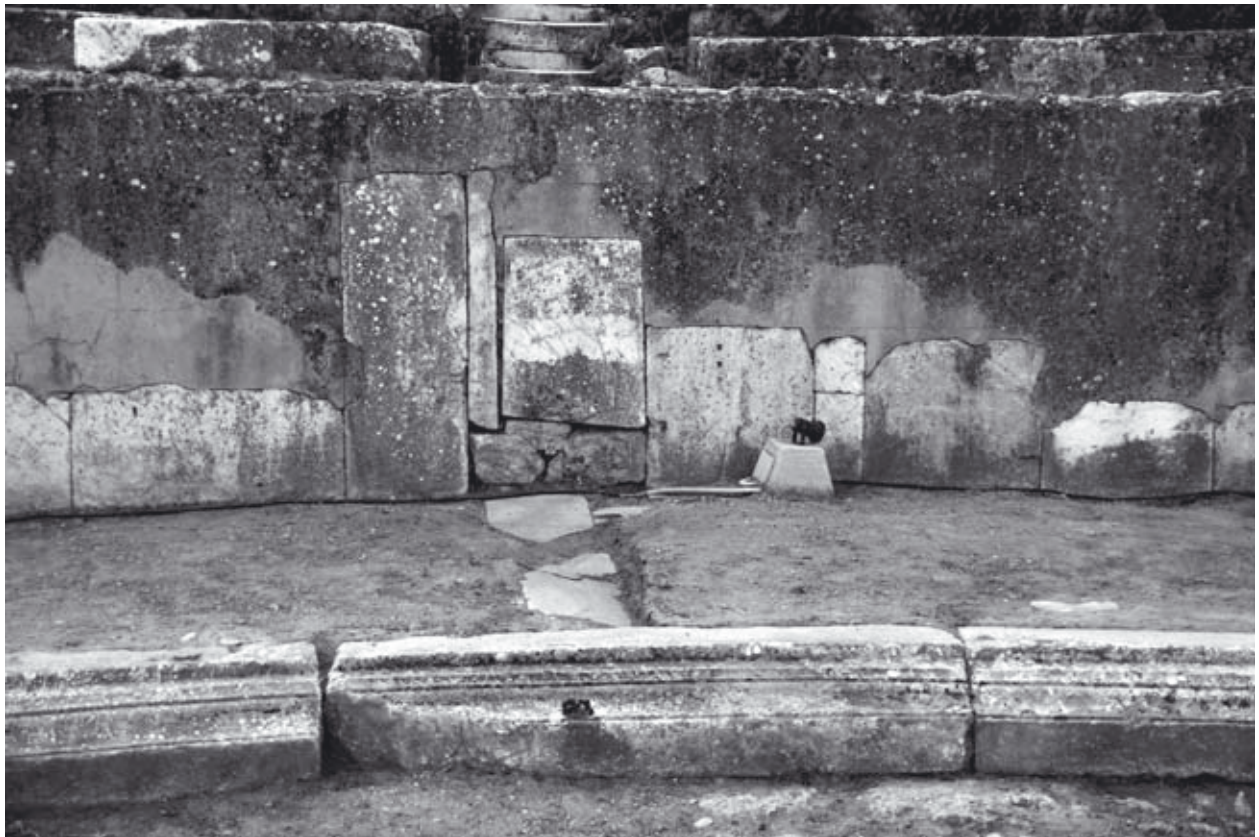
Abb. 789: Orchestra, restaurierte Wand X. Sekundär verschlossene Radialtreppe T15 (Bildmitte).

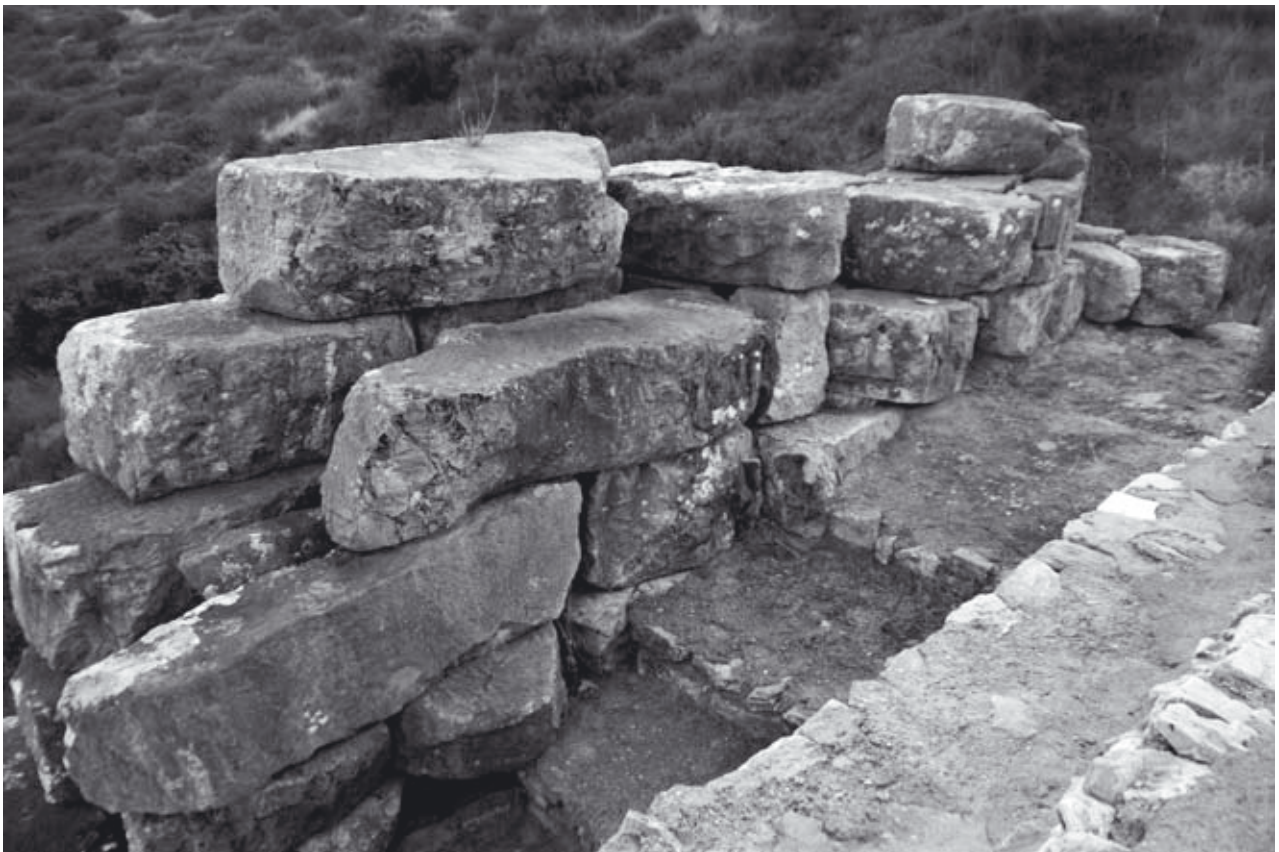
Abb. 791: Wandquader der älteren Nord-Fassade, Rückseite. Die davor befindlichen Stufen sind eine moderne Überformung.

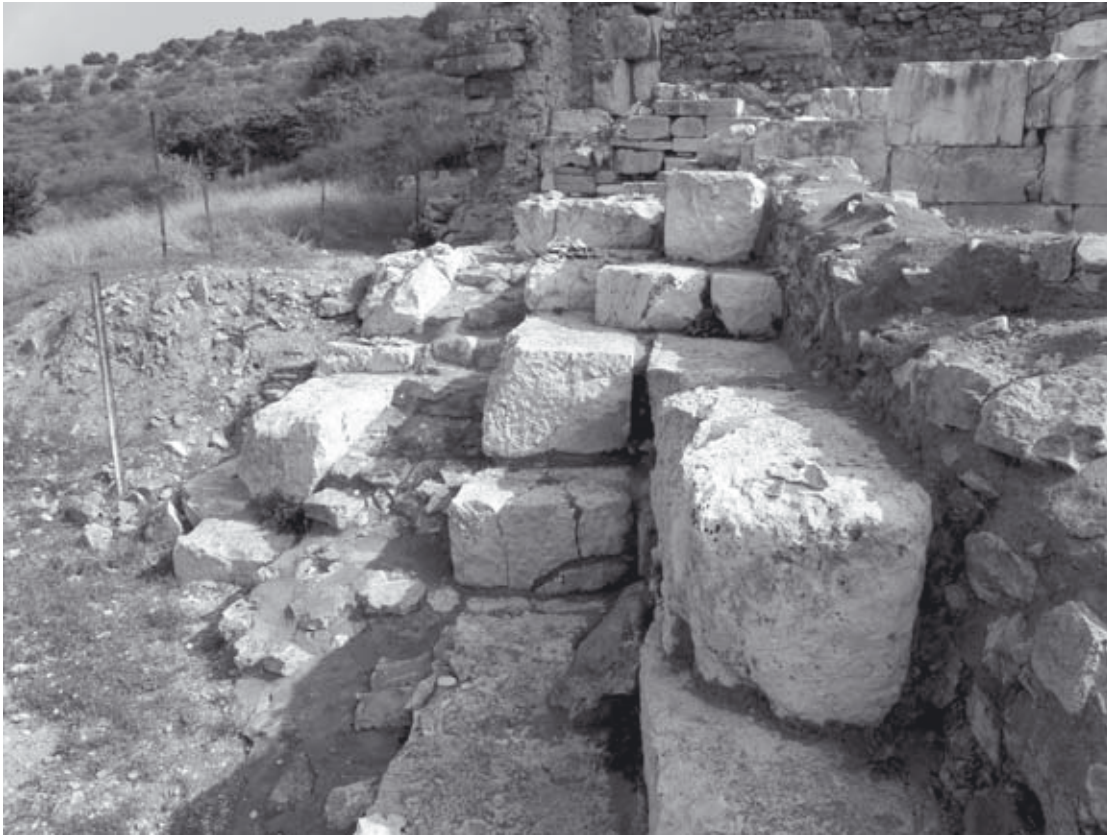
Abb. 792: Kammer KN1 von W, Nordmauer (Bildmitte) u. nördl. Außenwand des Theaters (l.) aus weißem Kalkstein errichtet

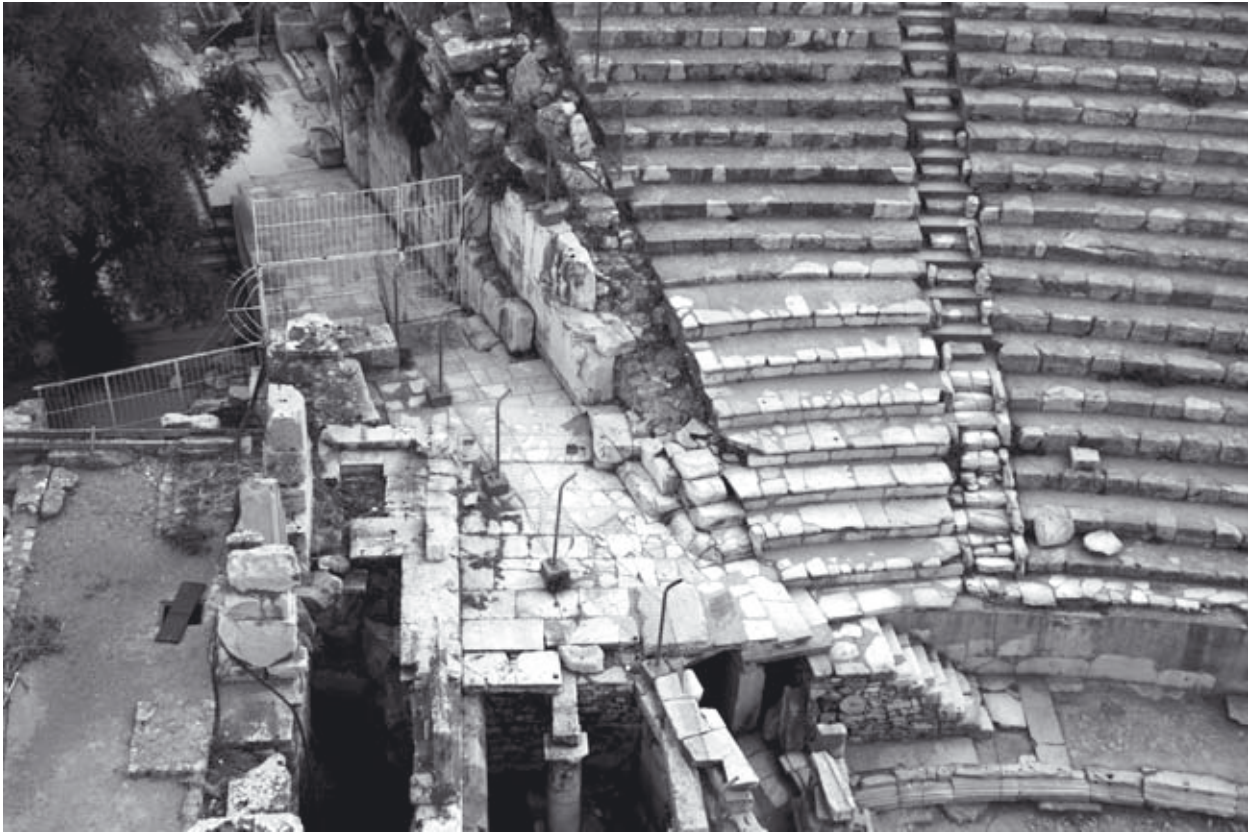
Abb. 794: Plattform oberhalb der N-Parodos. Beginn des (versetzten) nördl. Analemma u. Vorsprung der Fassade

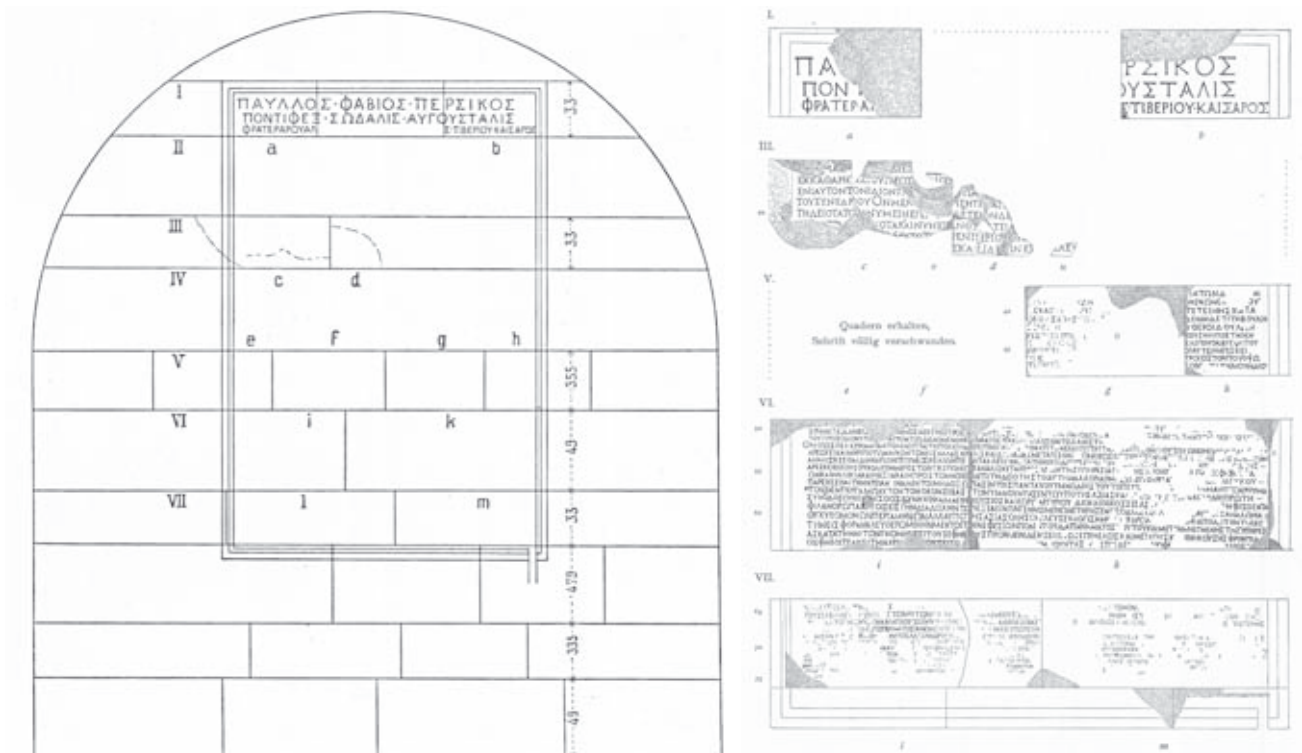
Abb. 798: Nord-Analemma, Statthalter-Erlass (IvE 2021) im Feld des südlichen Scheinbogens (nach HEBERDEY u. a. 1912)  
a) Position der Inschrift b) erh. Textfragmente der Inschrift zur Zeit der Grabungen 1897–1900

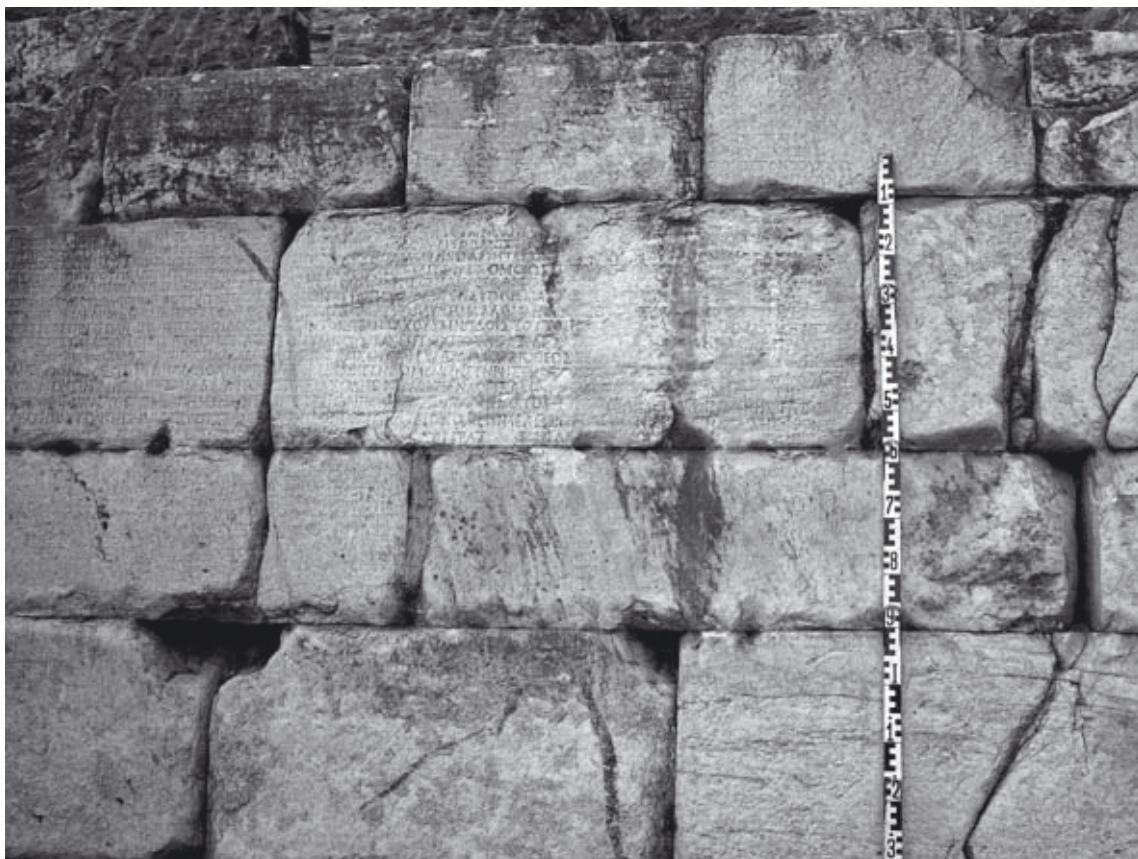
Abb. 799: Nord-Analemma, Fragmente der stark verwitterten Inschrift (IvE 2021) im Feld des südl. Scheinbogens

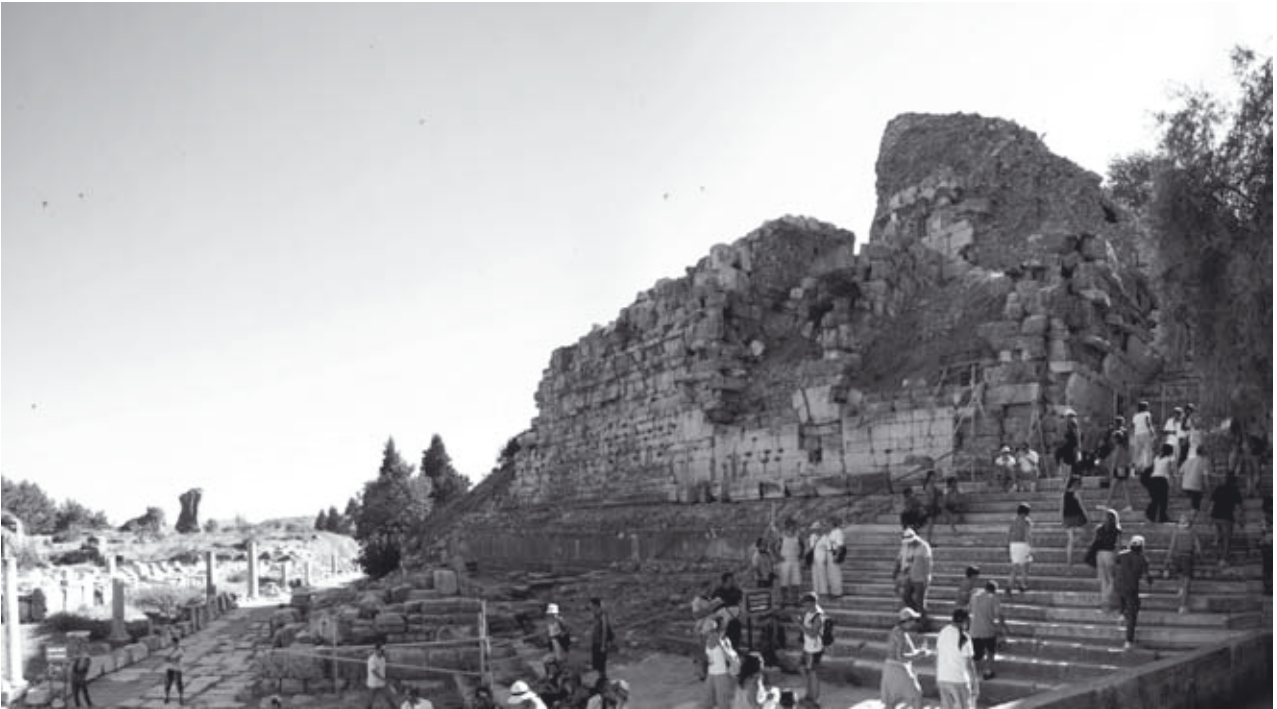
Abb. 800: Nord-Analemma, die Fassadenabschnitte 2 u. 3 nördl. der Treppe EN1 West zum unteren vomitorium

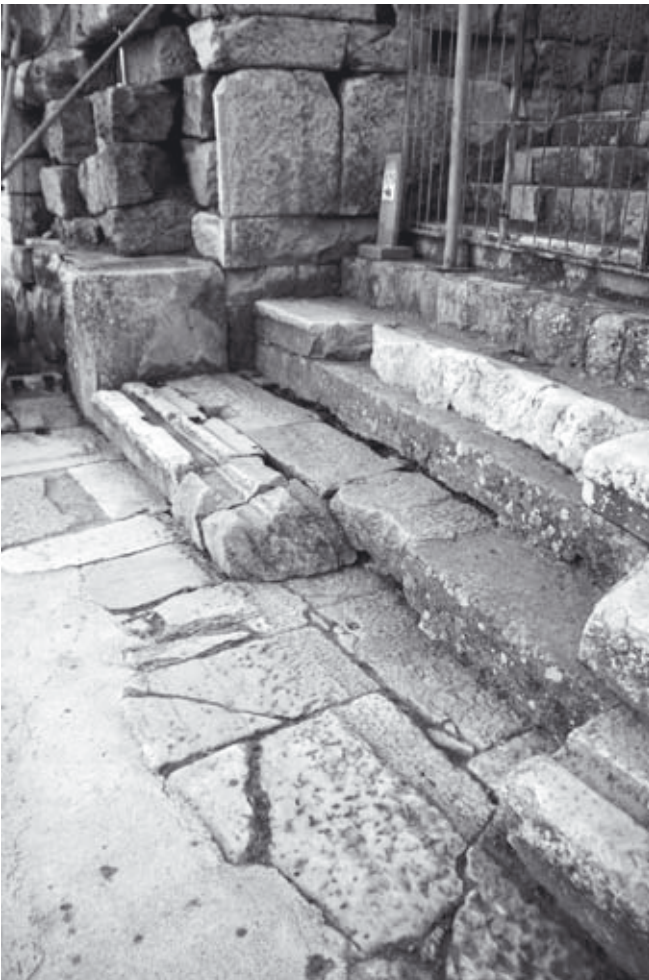
Abb. 801: Nord-Analemma, EN1 West. Der untere Ansatz der Treppenstufen liegt auf dem Laufbelag der Terrasse (D)

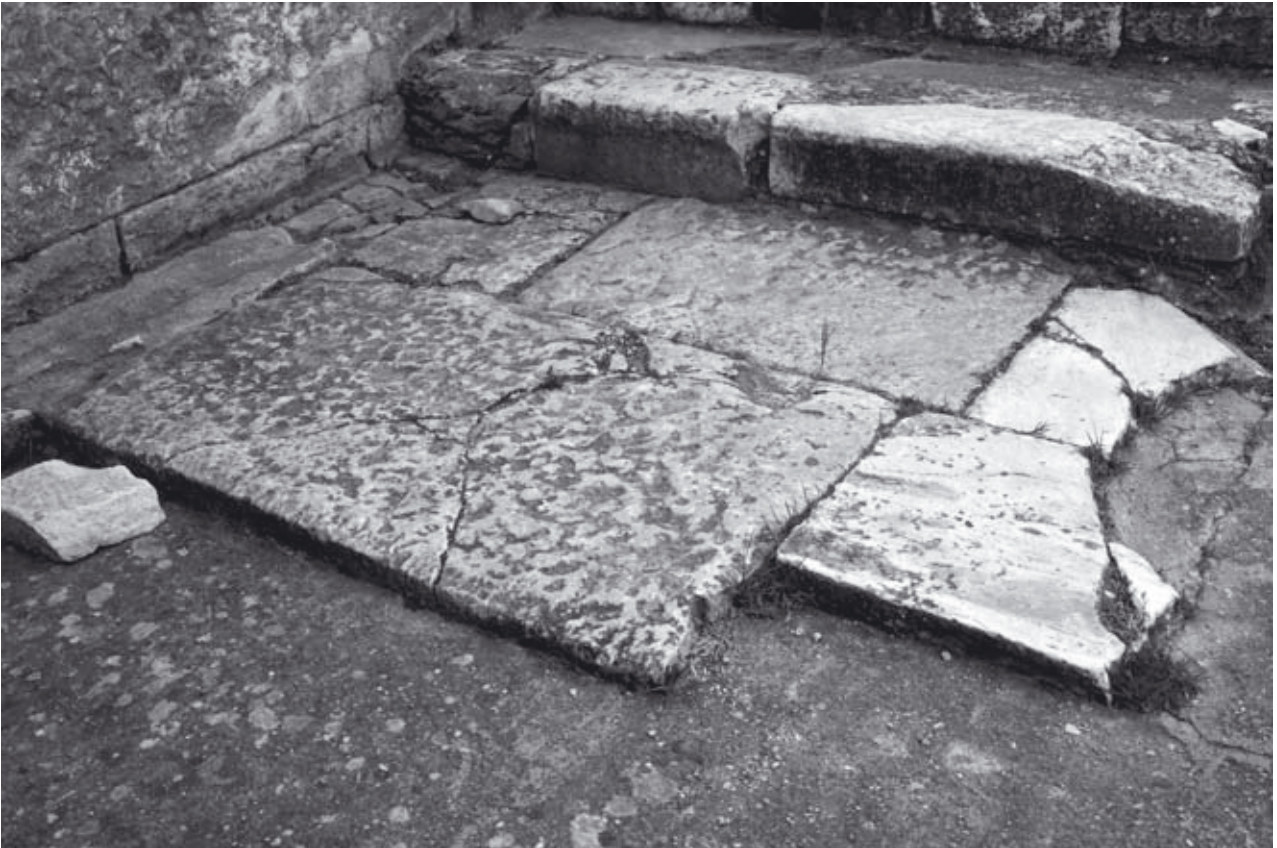
Abb. 802: vomitorium EN1. Fragmente des Bodenbelags auf dem Mittelpodest des Treppenaufganges EN1 West

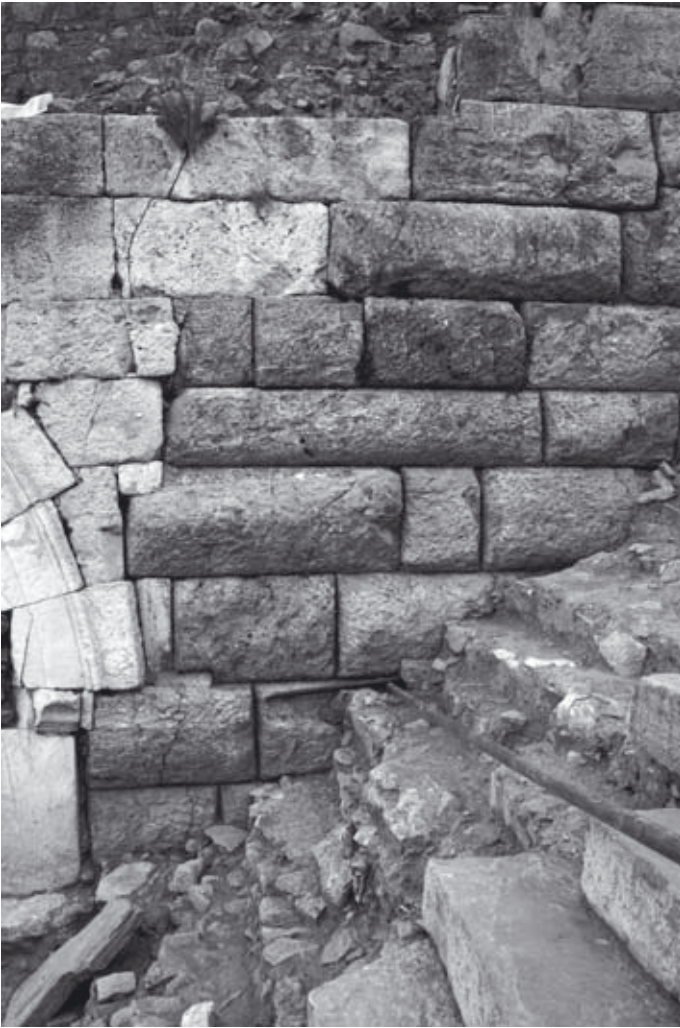
Abb. 804: S-Fassade. Wechsel in der Materialität der Fassade östl. des *vomitorium* ES2

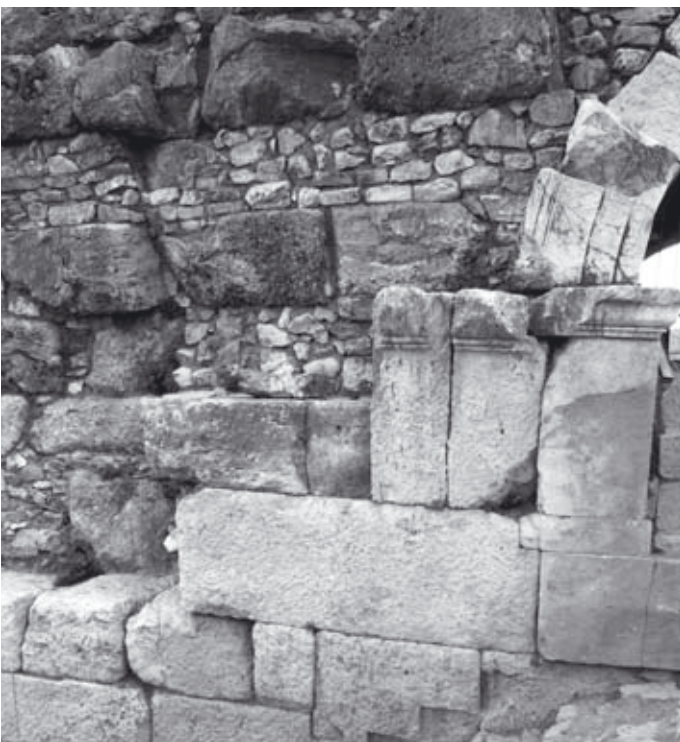
Abb. 805: S-Fassade, erweiterter Gebäudeflügel aus weißen Kalksteinquadern (Frontlage) mit horizontalem Profil. Auskragende Quader des Kernmauerwerks wurden mit »Mauerplomben« aus Bruchstein unterfüttert

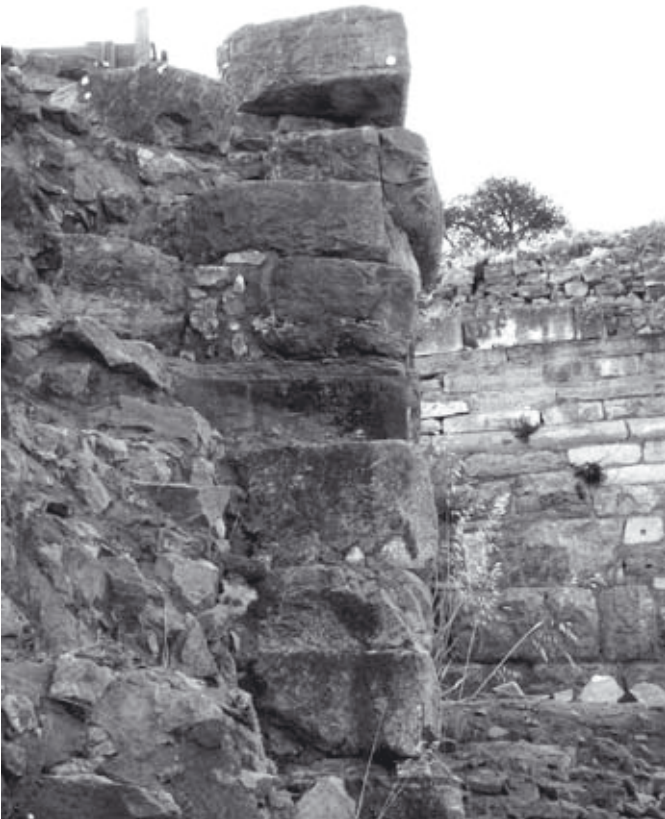
Abb. 806:  
S-Fassade zwischen den Zugängen ES2 u. ES3 mit  
zusätzlicher innerer Wandschale aus *opus caementitium*

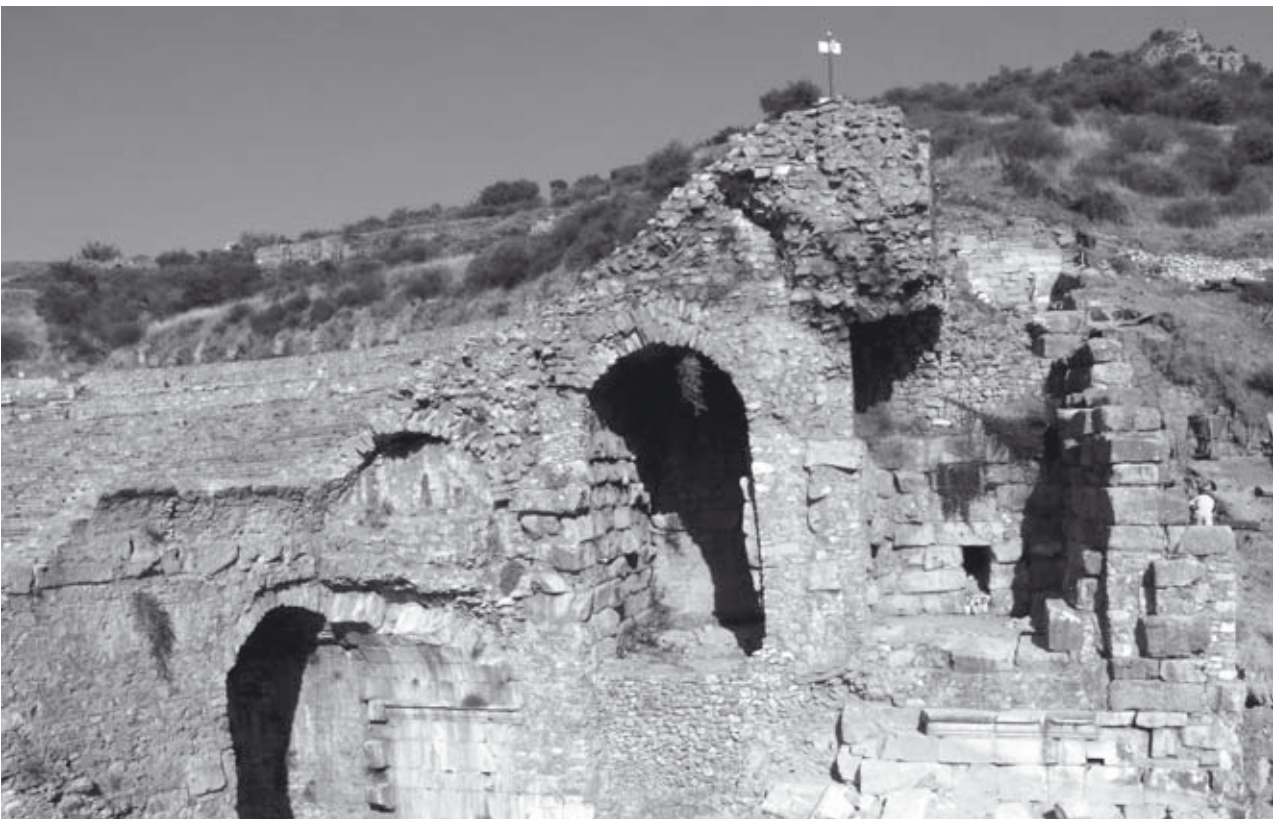
Abb. 807: Südl. Gebäudeflügel. Substruktionskammern u. erh. Bereiche des *vomitorium* ES1 (Vordergrund)

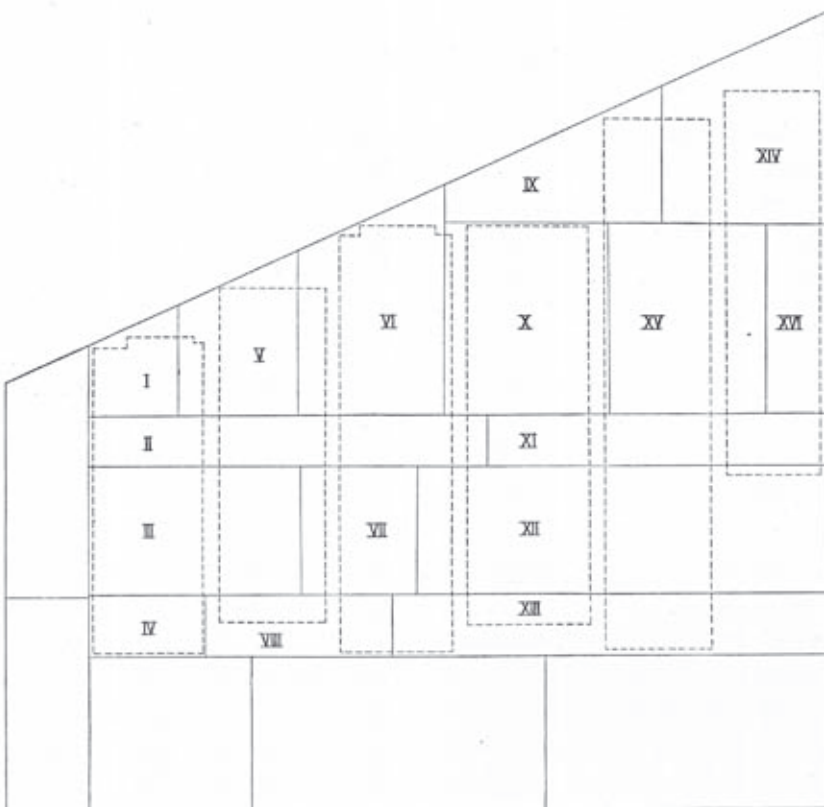
Abb. 811: Süd-Analemma, Position der Salutaris-Inschrift (IvE 2027), Rekonstruktion (HEBERDEY u. a. 1912)

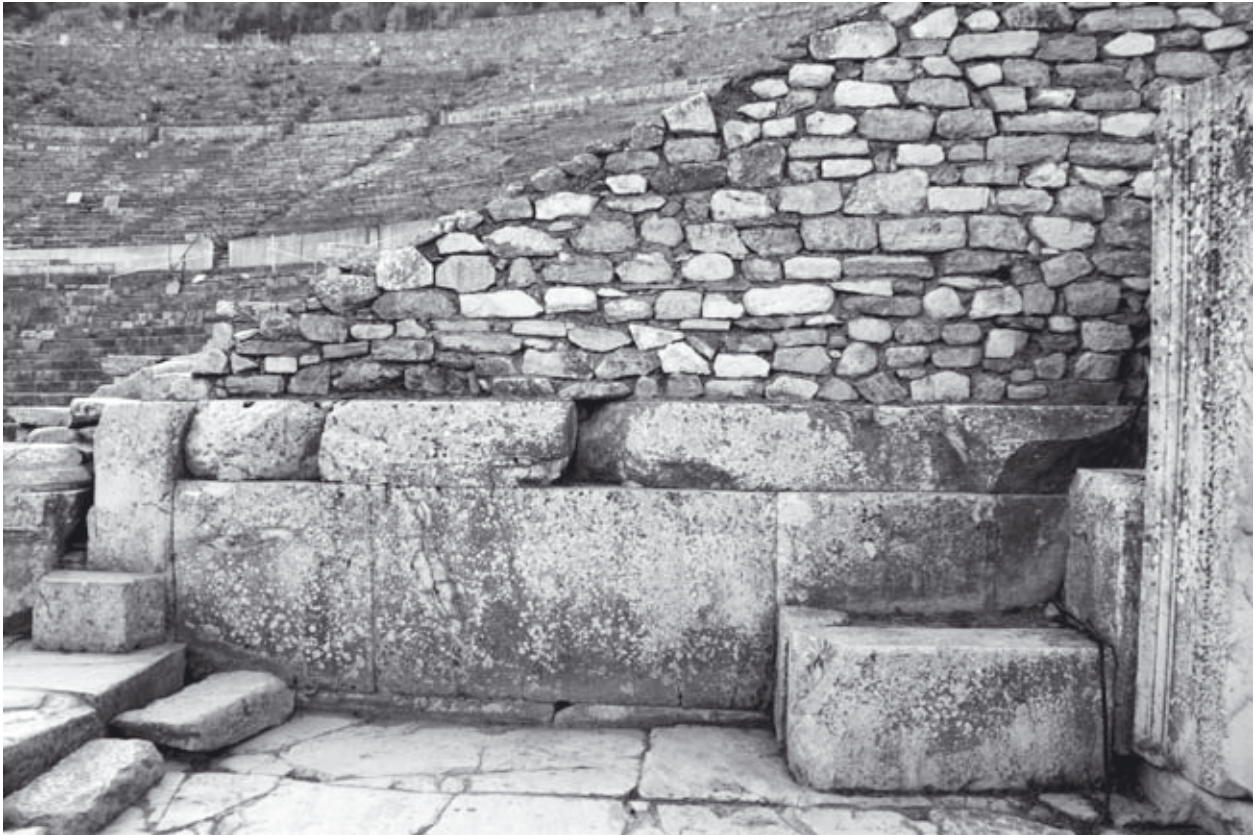
Abb. 812: Süd-Analemma, Wandabschnitt I. Die von J. T. Wood demontierten Inschriftenquader wurden in Bruchstein ergänzt

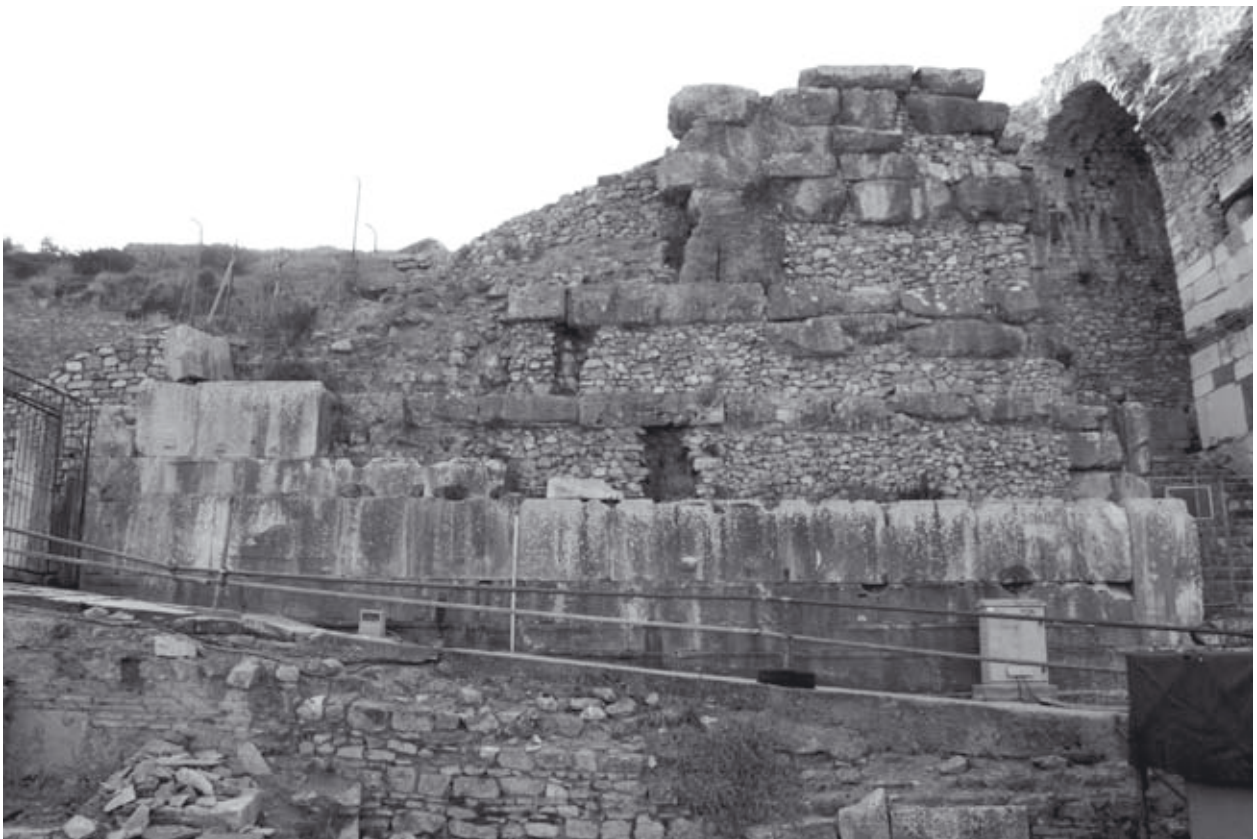
Abb. 813: Süd-Analemma, nördl. Fassadenabschnitt. Wandaufbau. Die »Mauerplomben« aus Bruchstein sind modern.

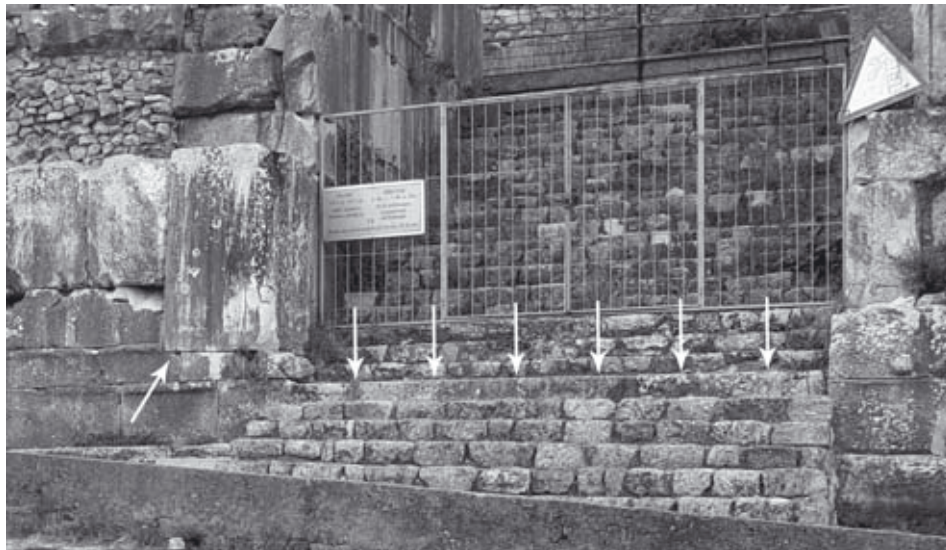
Abb. 814: Süd-Analemma, Zugang ES1 West.  
Durchgehende Reihe Fassadenquader u. nachträglich eingefügter Eckquader

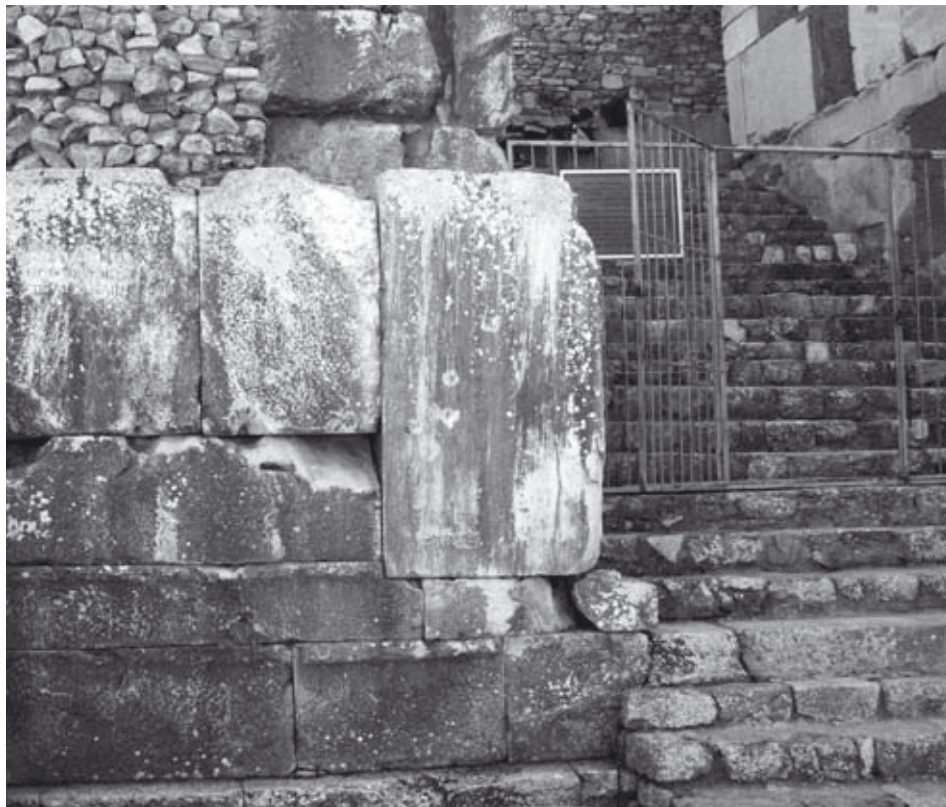
Abb. 815: Süd-Analemma, nördl. Laibung des Zugangs ES1 West.  
Abarbeitung der Binderlager für Einbau des Eckquaders

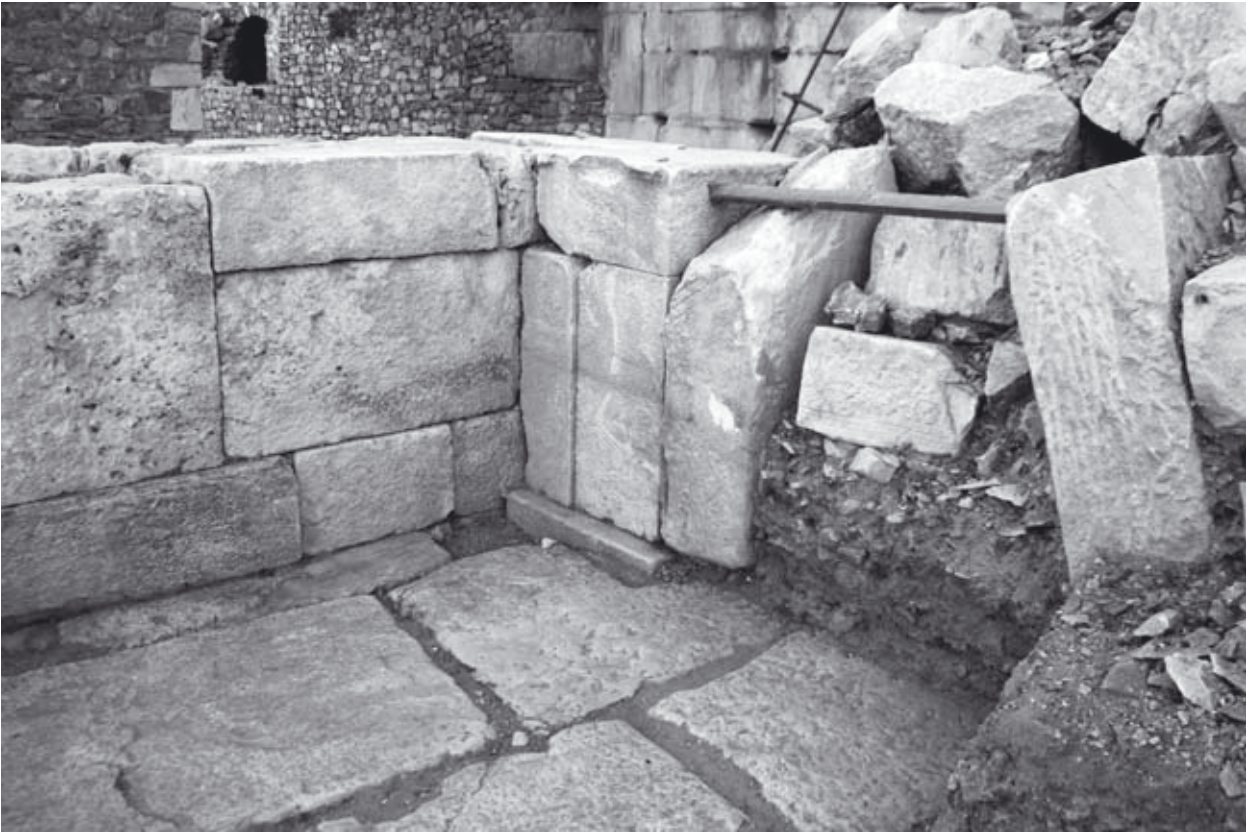
Abb. 818: Kammer KS2, Blick nach N-O. Türöffnung (r.) zum verschütteten *vomitorium* ES1. Wandquader aus weißem Kalkstein (1.)

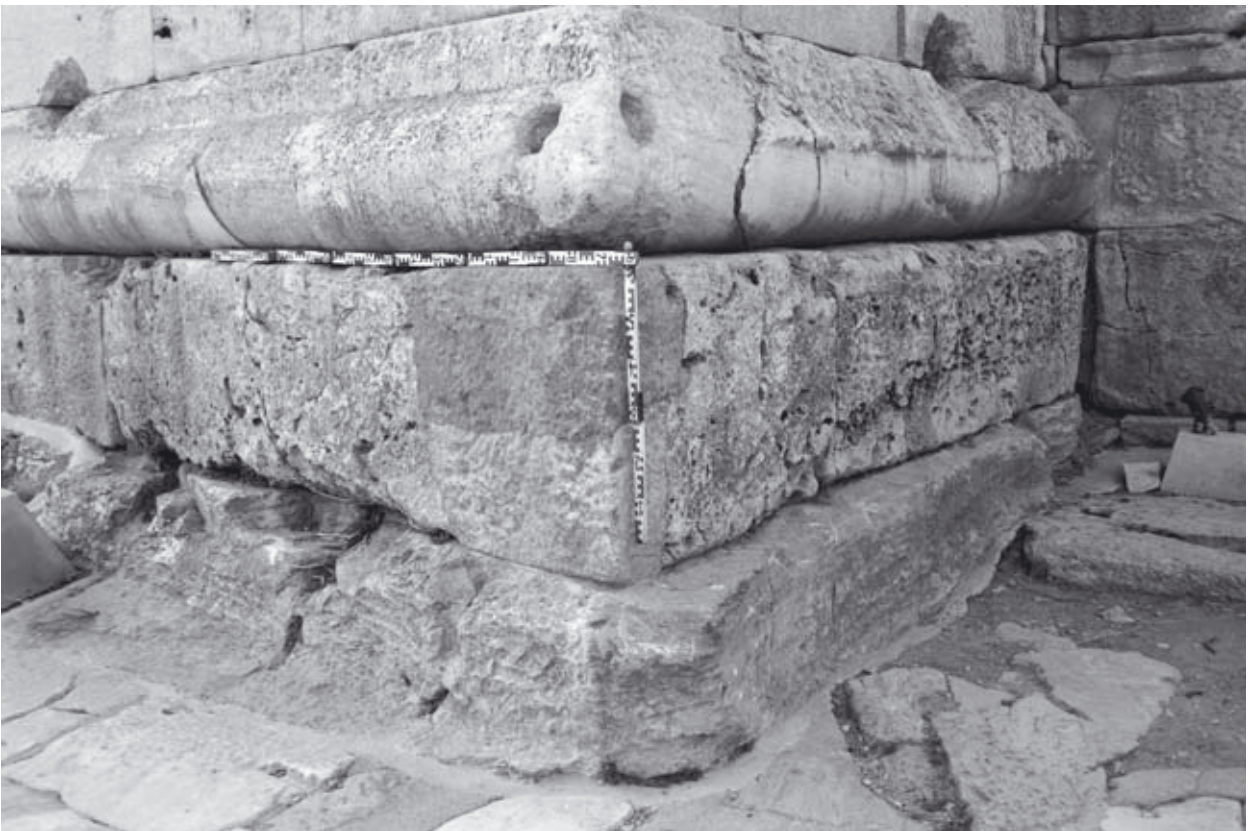
Abb. 819: Süd-Analemma, süd. Gebäudeecke. Nachträglich auf das Niveau der Straße abgearbeitete Fundamentquader (1.)

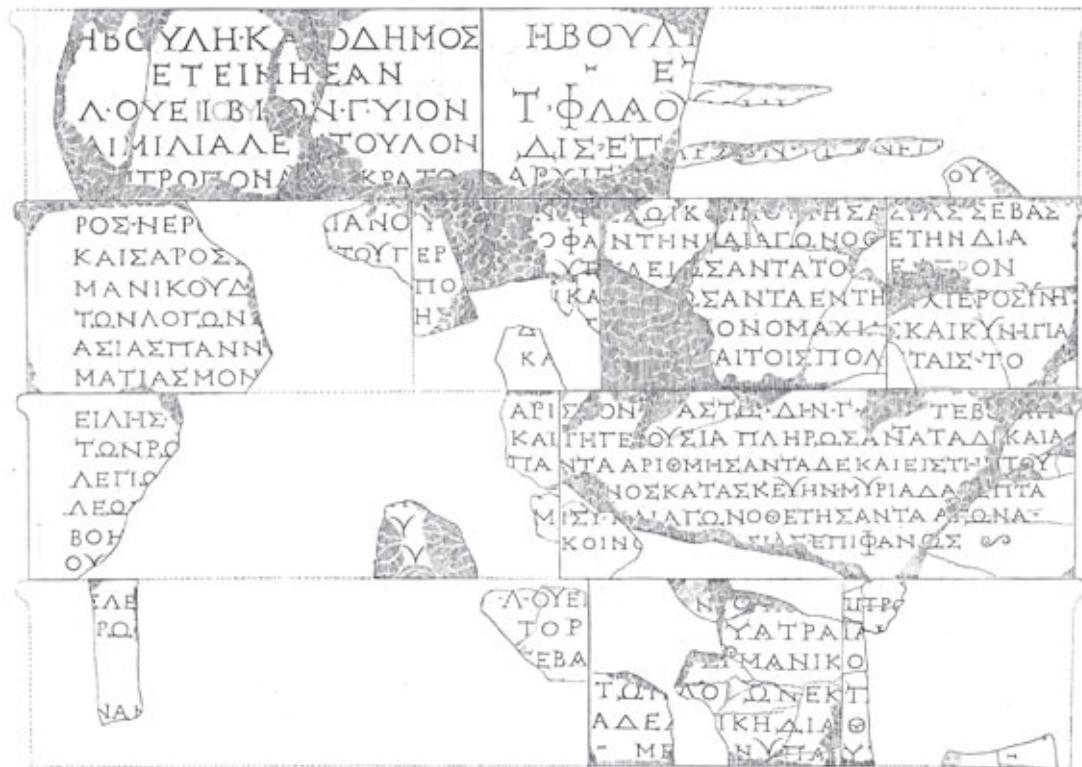
Abb. 821: Süd-Analemma. Teile der Bauinschrift (IvE 2061) zur Errichtung des südl. Gebäudeflügels (HEBERDEY u. a. 1912)

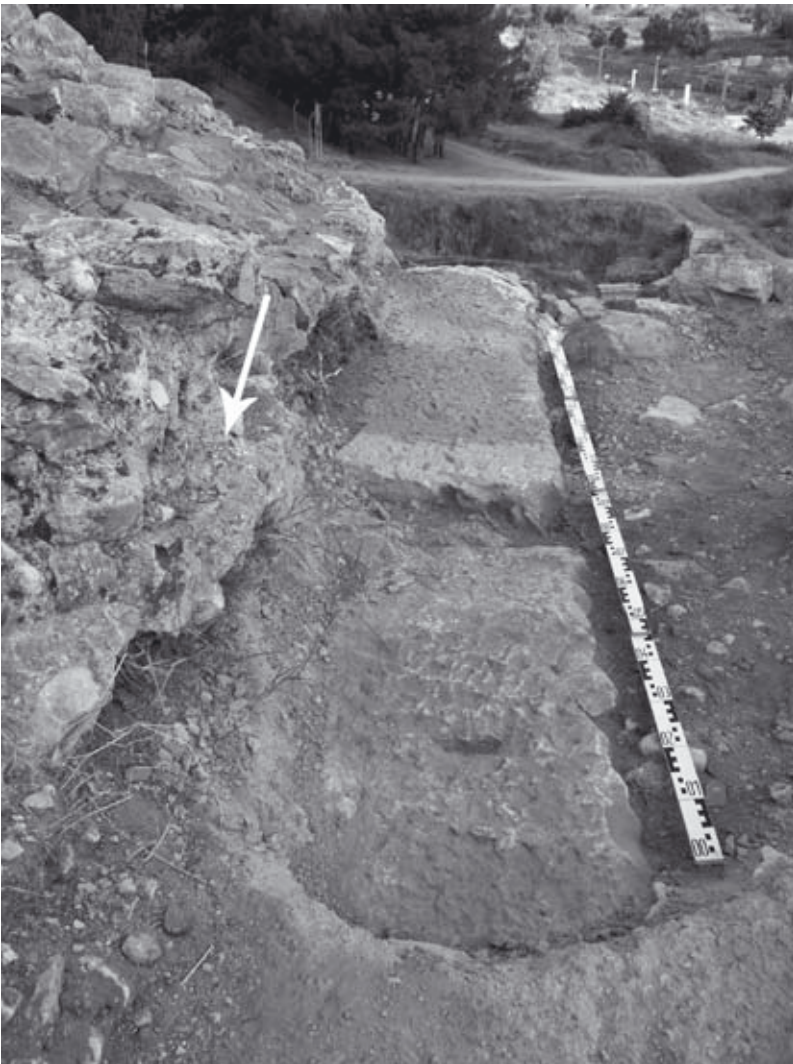
Abb. 823: Unteres Diazoma. Fundamentquader der Diazoma-Wand u. Anschluss des vermutlichen Füllmauerwerks im rückwärtigen Bereich der Quader (Pfeil). Im Hintergrund (l.) moderne Sicherungen der *opus caementitium*-Oberfläche
