# Ephesos – Theater

Bauphasen des Bühnengebäudes

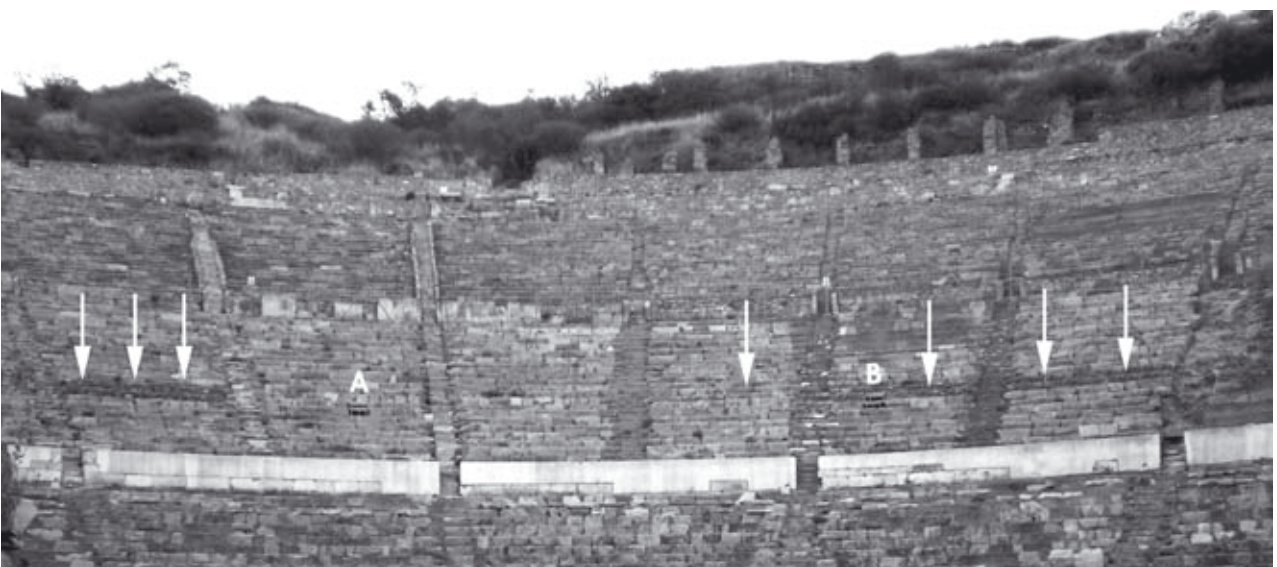
Abb. 824: Auditorium. Der Verlauf der Aristion-Leitung ist von außen durch einen Materialwechsel im Unterbau der Sitzstufen gekennzeichnet. A u. B zeigen Einstiegsöffnungen in die Leitung

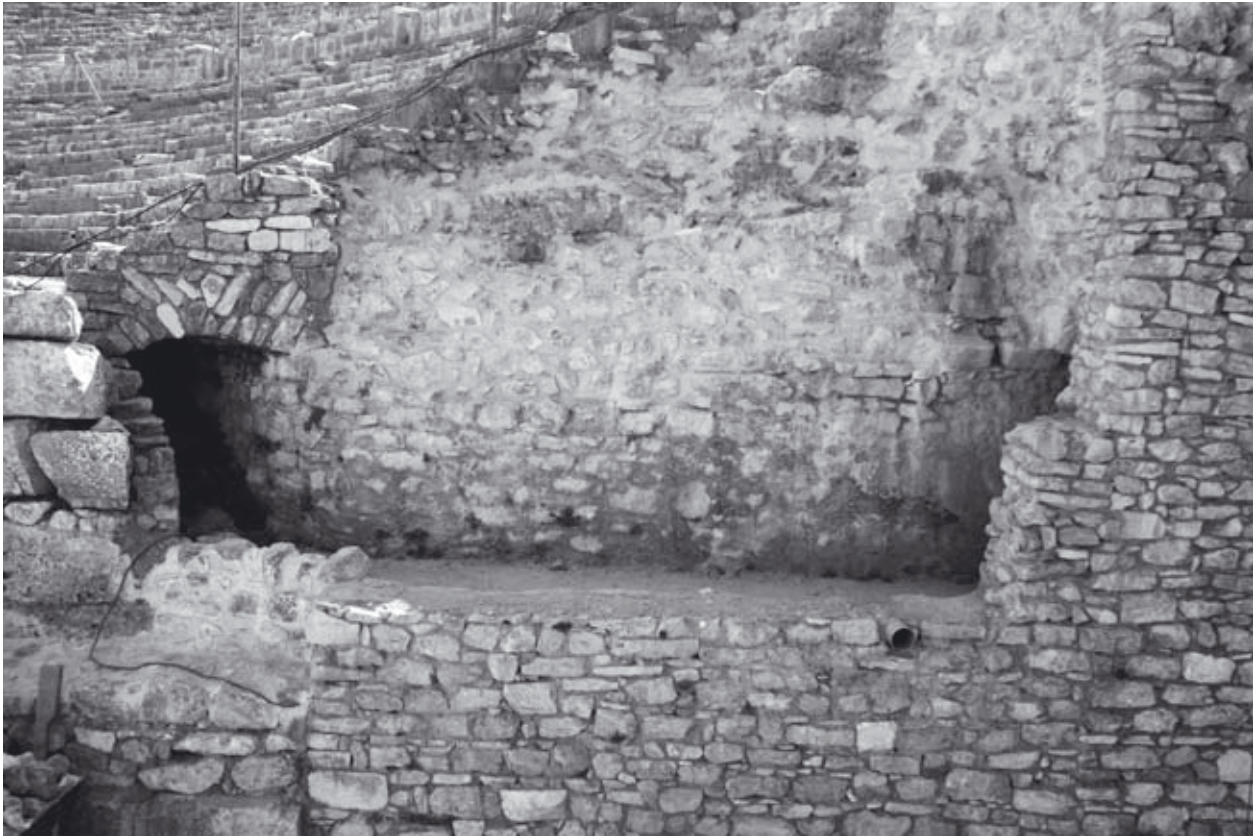
Abb. 825: Freiliegender Bereich der Wasserleitung am Treffpunkt mit dem *vomitorium* ES1

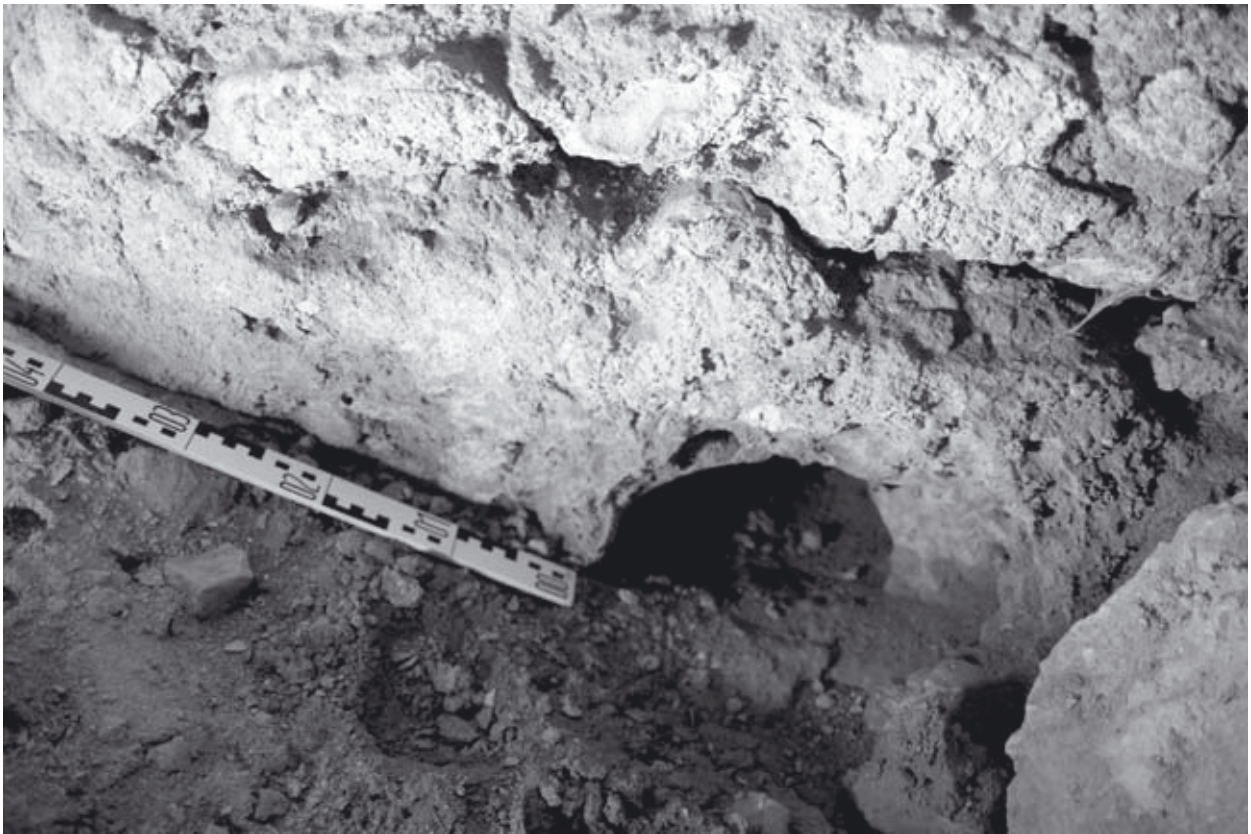
Abb. 827: Abzweigung einer Tonrohrleitung von der Aristion-Leitung

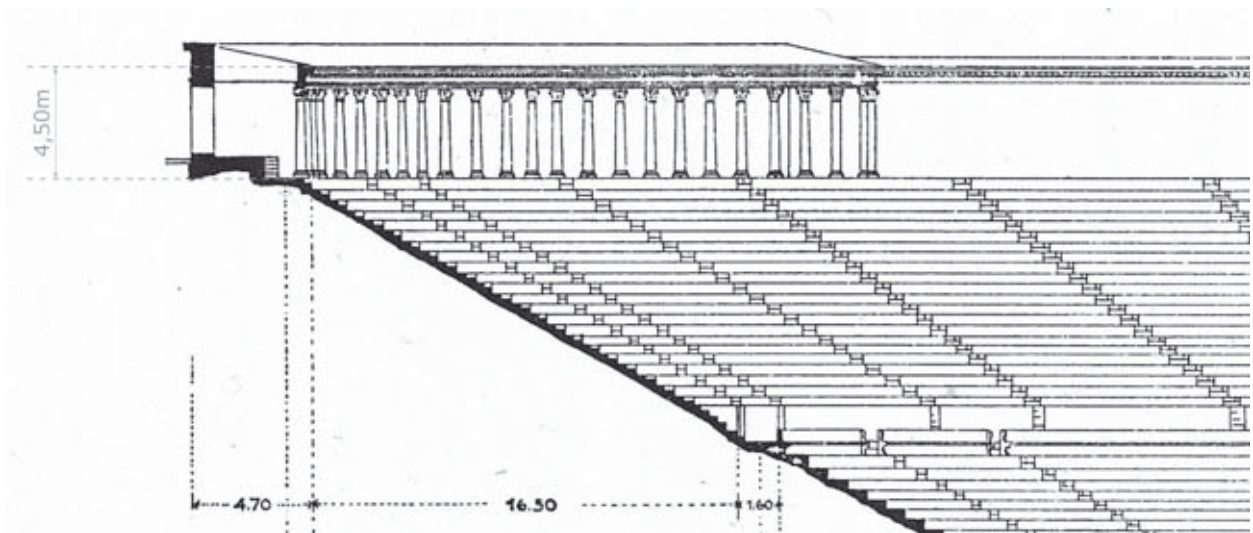
Abb. 828: Querschnitt durch das Theater mit Rekonstruktion der Portikus (HEBERDEY u. a. 1912, Maßangabe ergänzt)

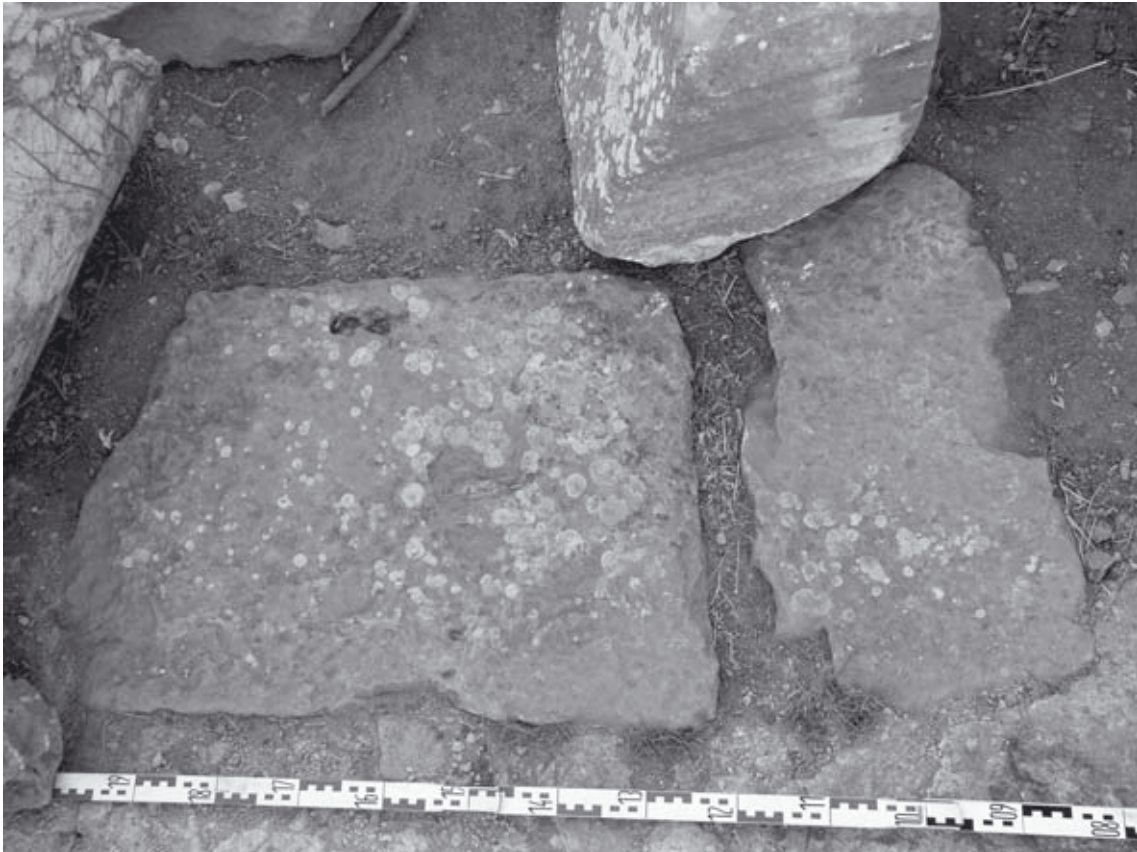
Abb. 829: Portikus. Fundamentierung aus Quadern oberhalb der Diazoma-Stützwand zur Errichtung der Kolonnade

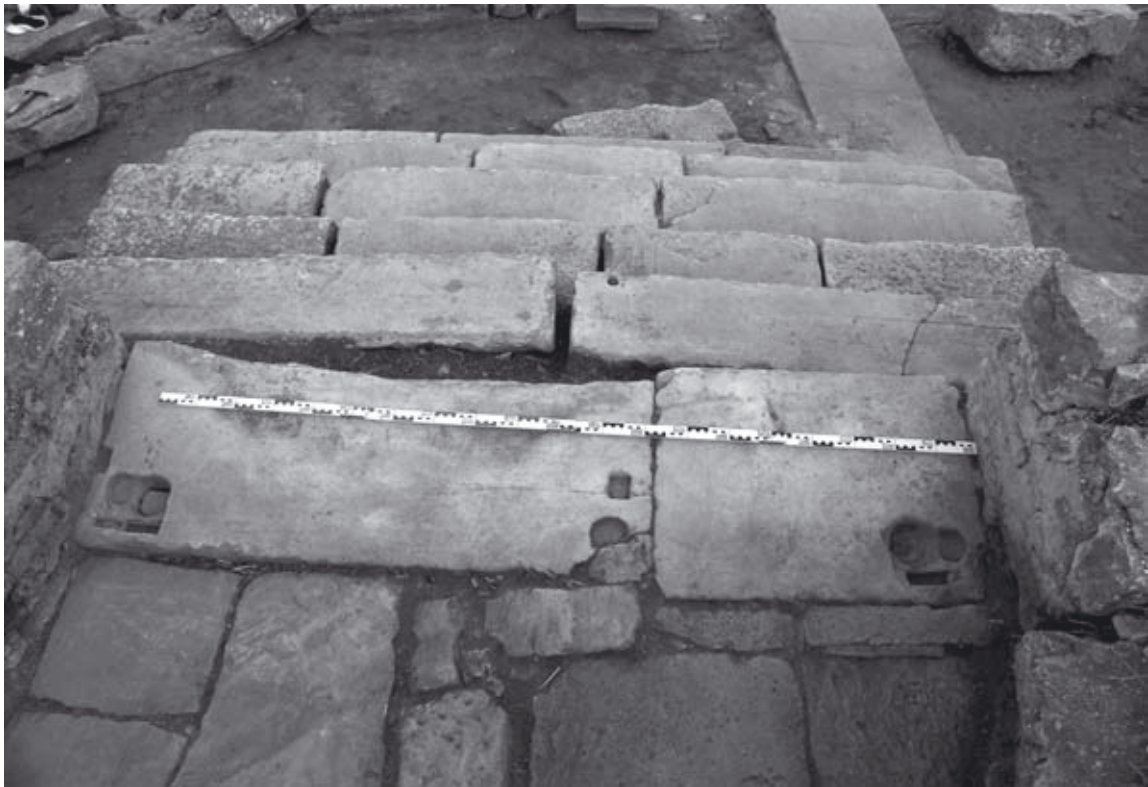
Abb. 831: Portikus, Hallenrückwand. Aufsicht auf Türschwelle u. sekundäre Treppe etwa in Mittelachse des Theaters

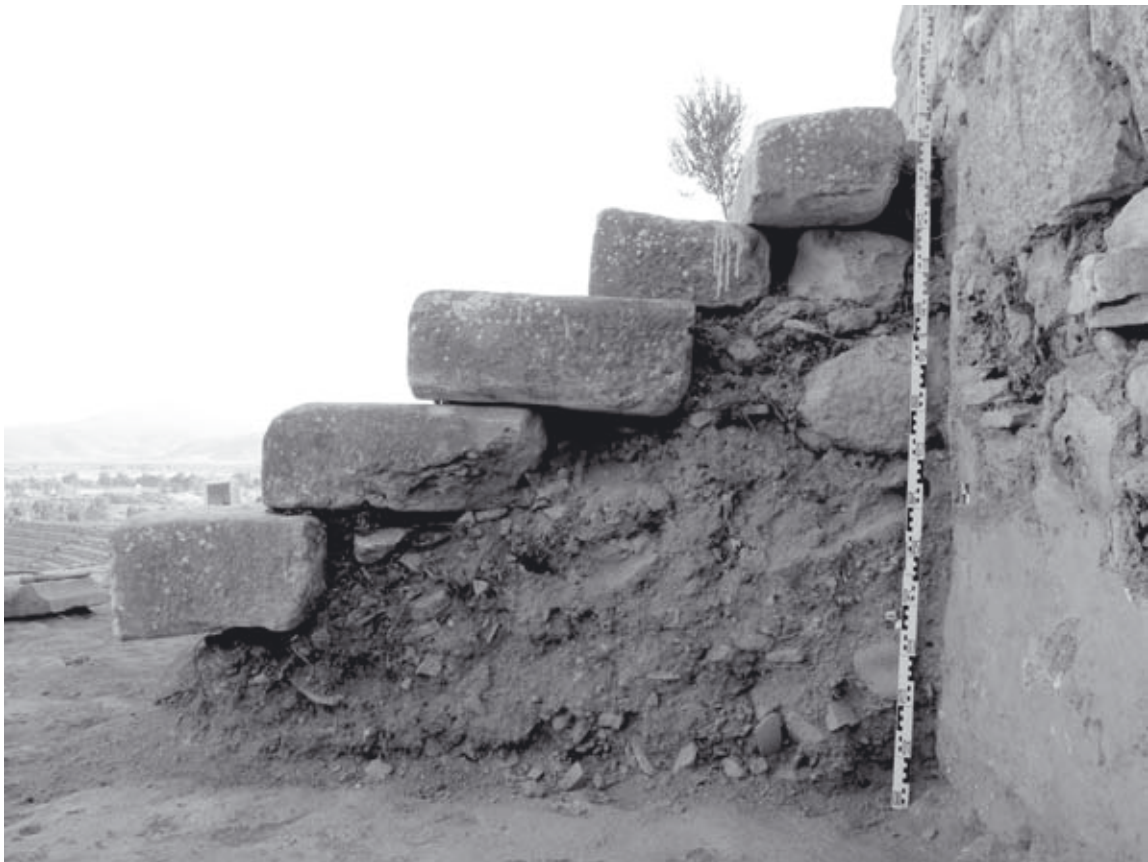
Abb. 832: Portikus. Seitenansicht der sekundär errichteten Treppe vor der Hallenrückwand (r.)

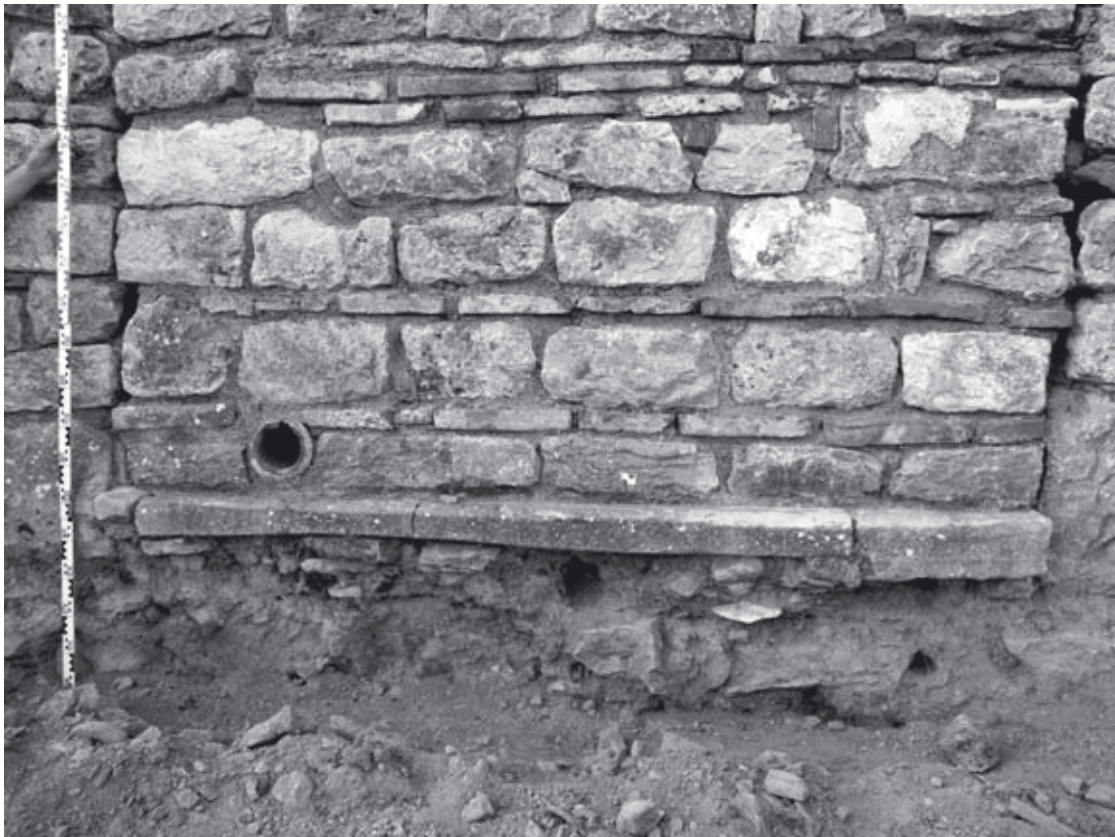
Abb. 833: Portikus. Das einstige Laufniveau in der Halle wird u. a. durch diese erhaltene Marmorschwelle angezeigt

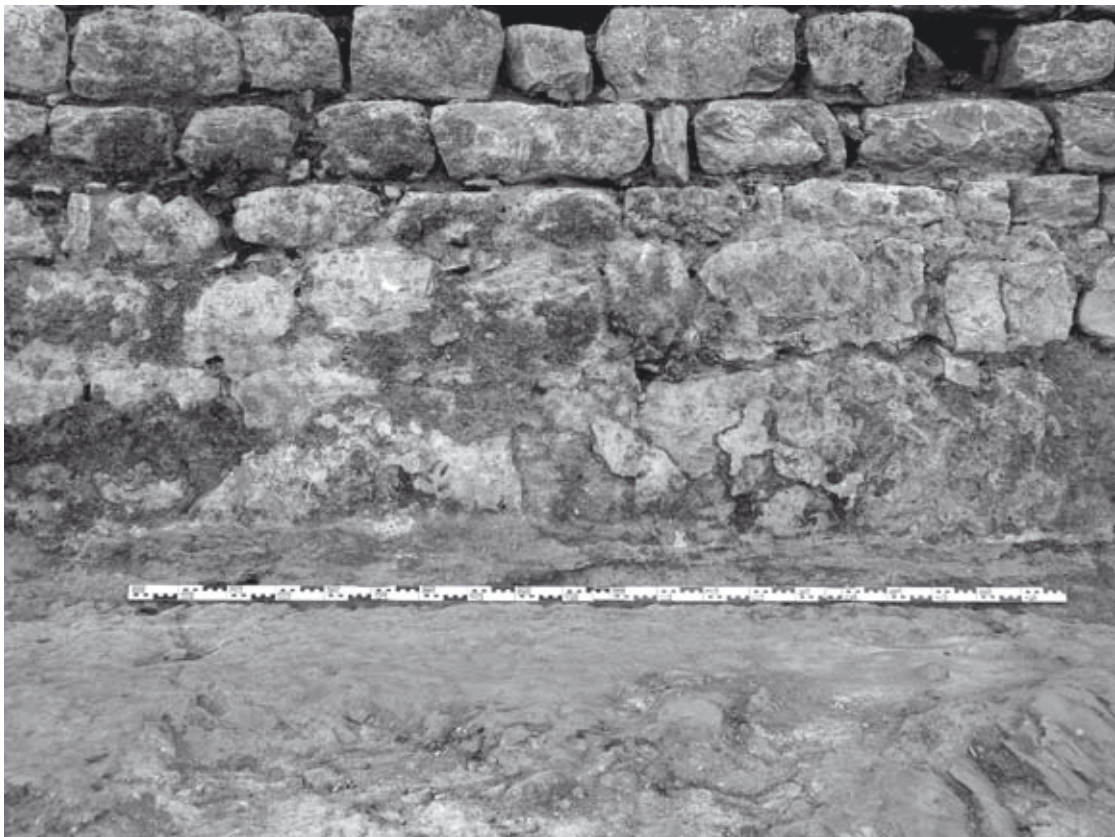
Abb. 834: Portikus. Horizontal abgearbeitete Felsbereiche für die Verlegung des Bodenbelages

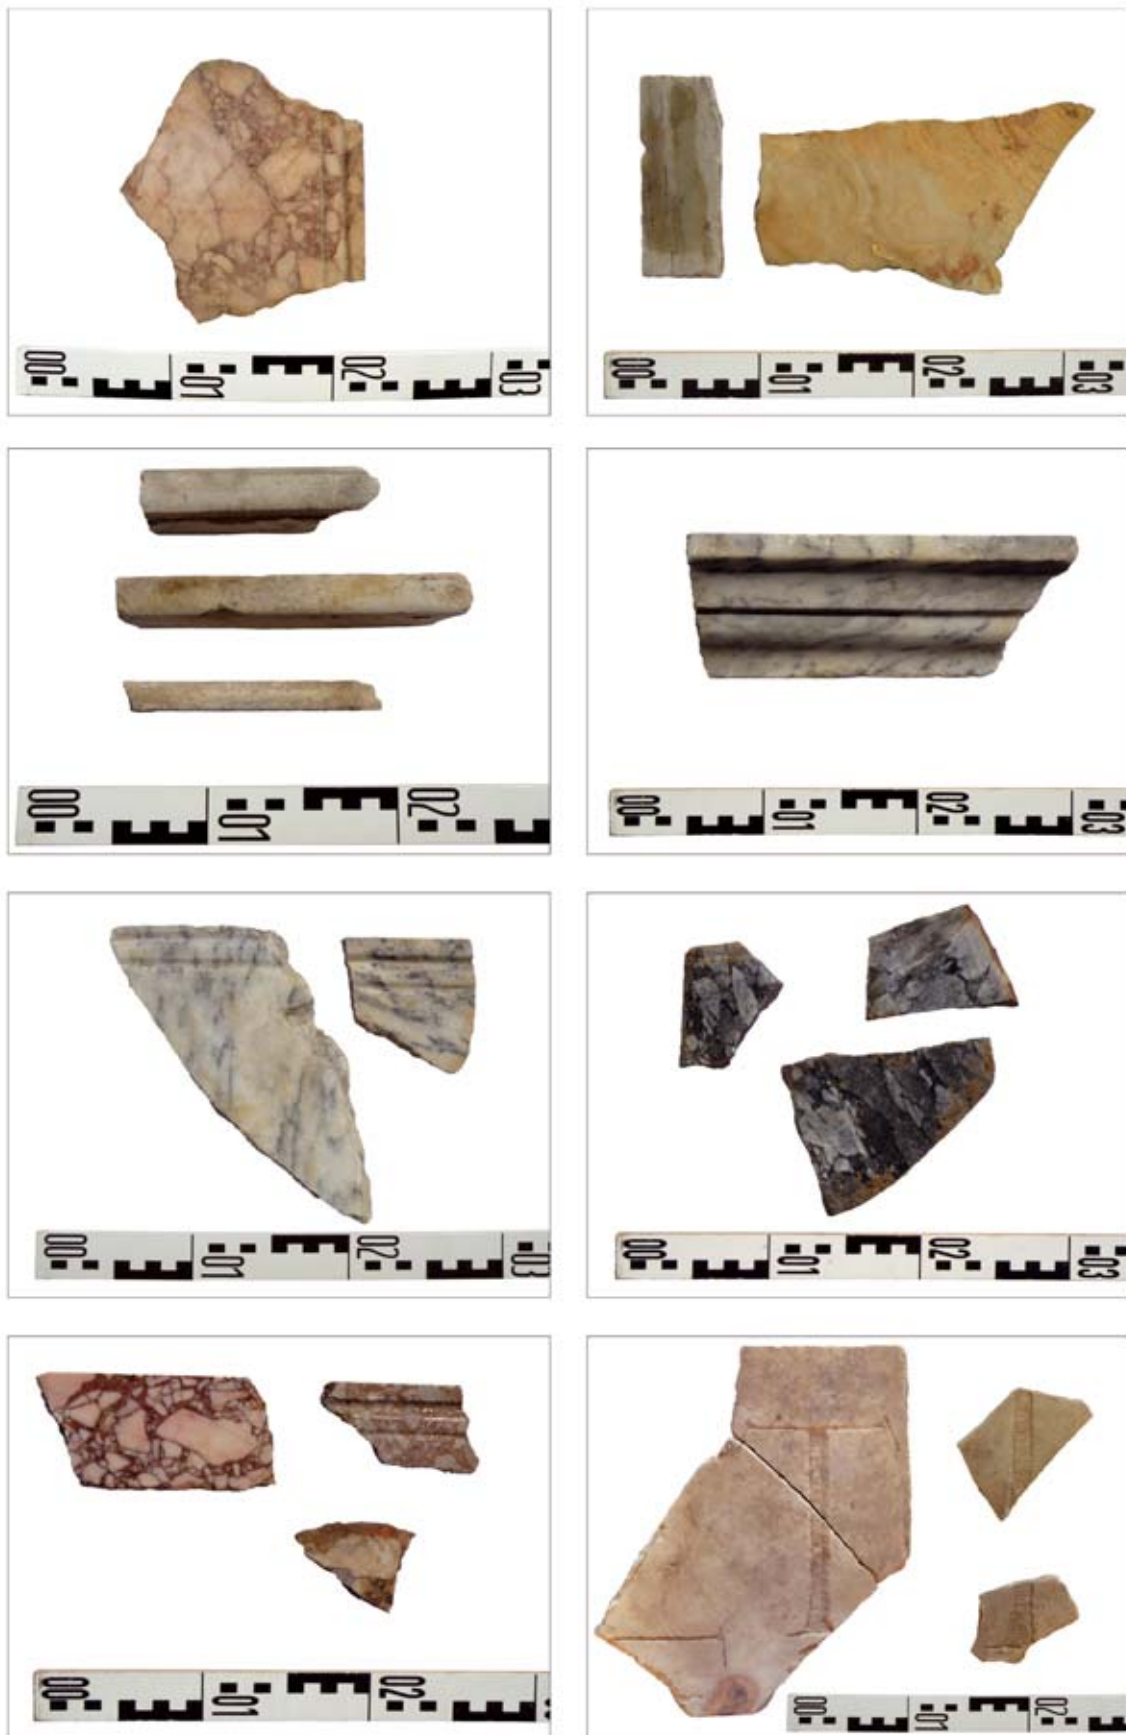
Abb. 835: Portikus. Fragmente der Marmorinkrustation, mit der die Hallenrückwand verkleidet war

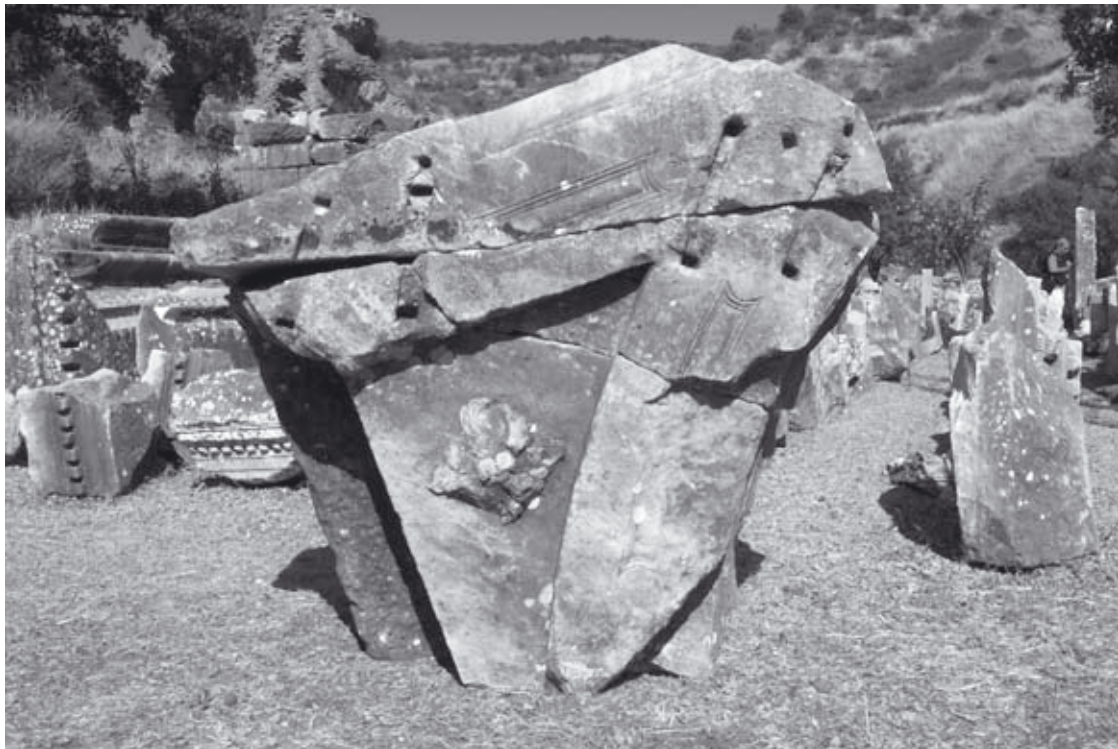
Abb. 838: *scaenae frons*, konkaver Architrav des dritten Geschosses

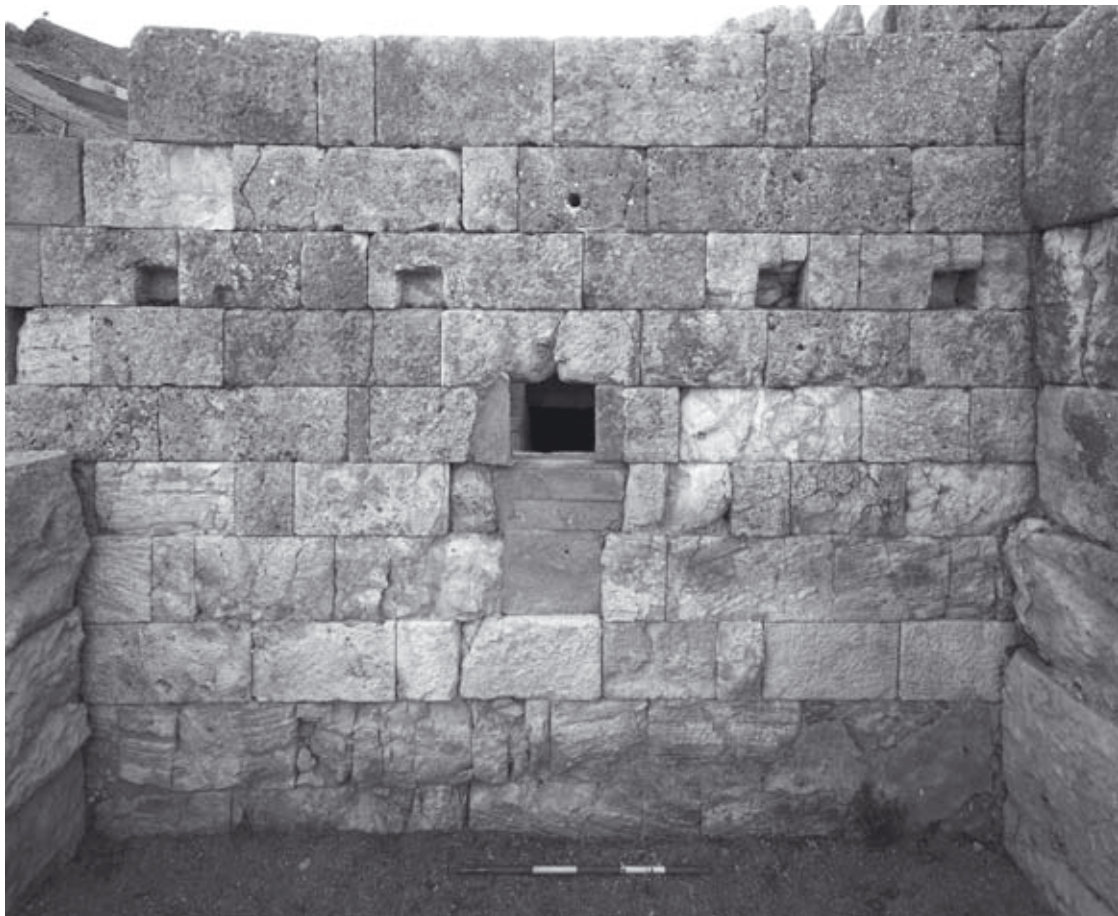
Abb. 839 Bühnengebäude: sekundäre Balkenlöcher an der hell. Westmauer

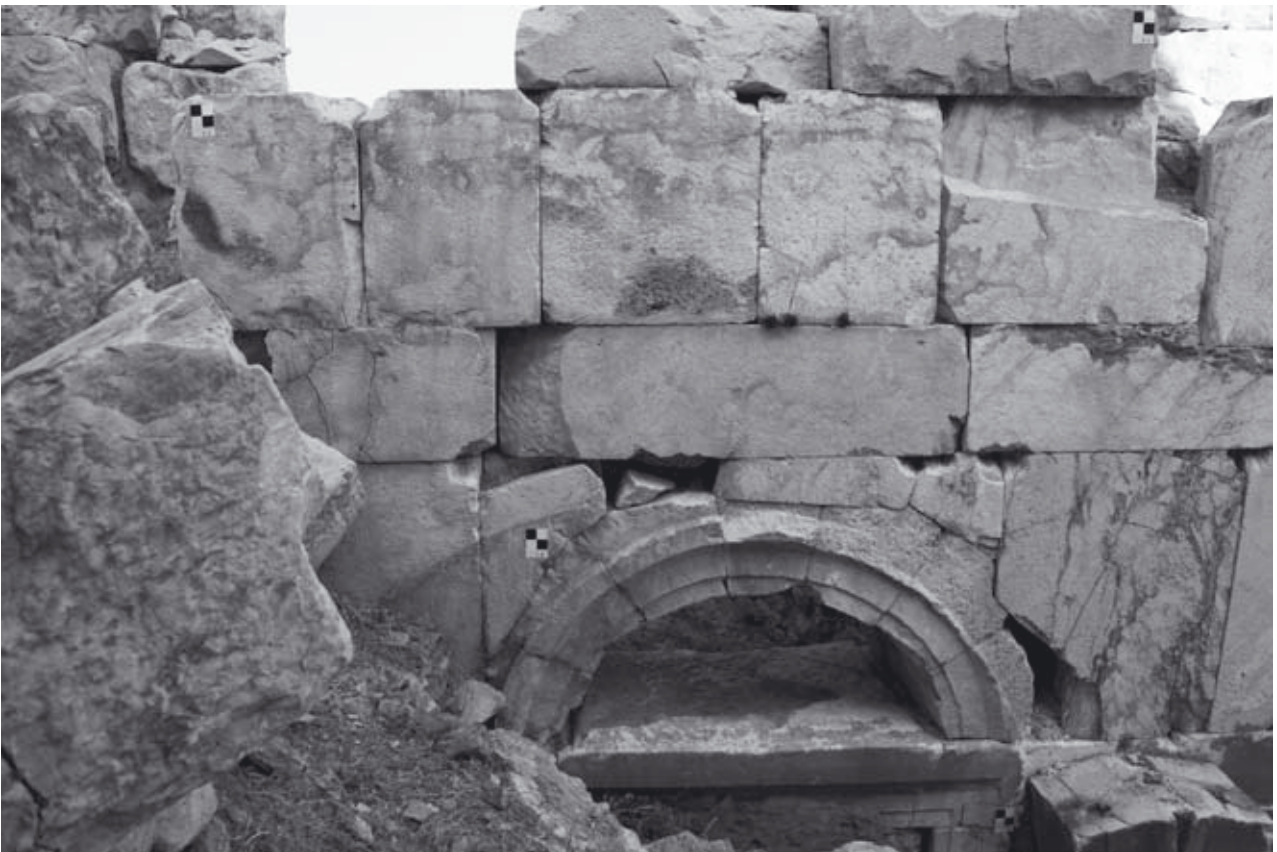
Abb. 841: *vomitorium* EN1, W-Wand. Teilweise abgearbeitete Tür- u. Oberlichtgewände der Kammereingänge für Pfeilerarkaden

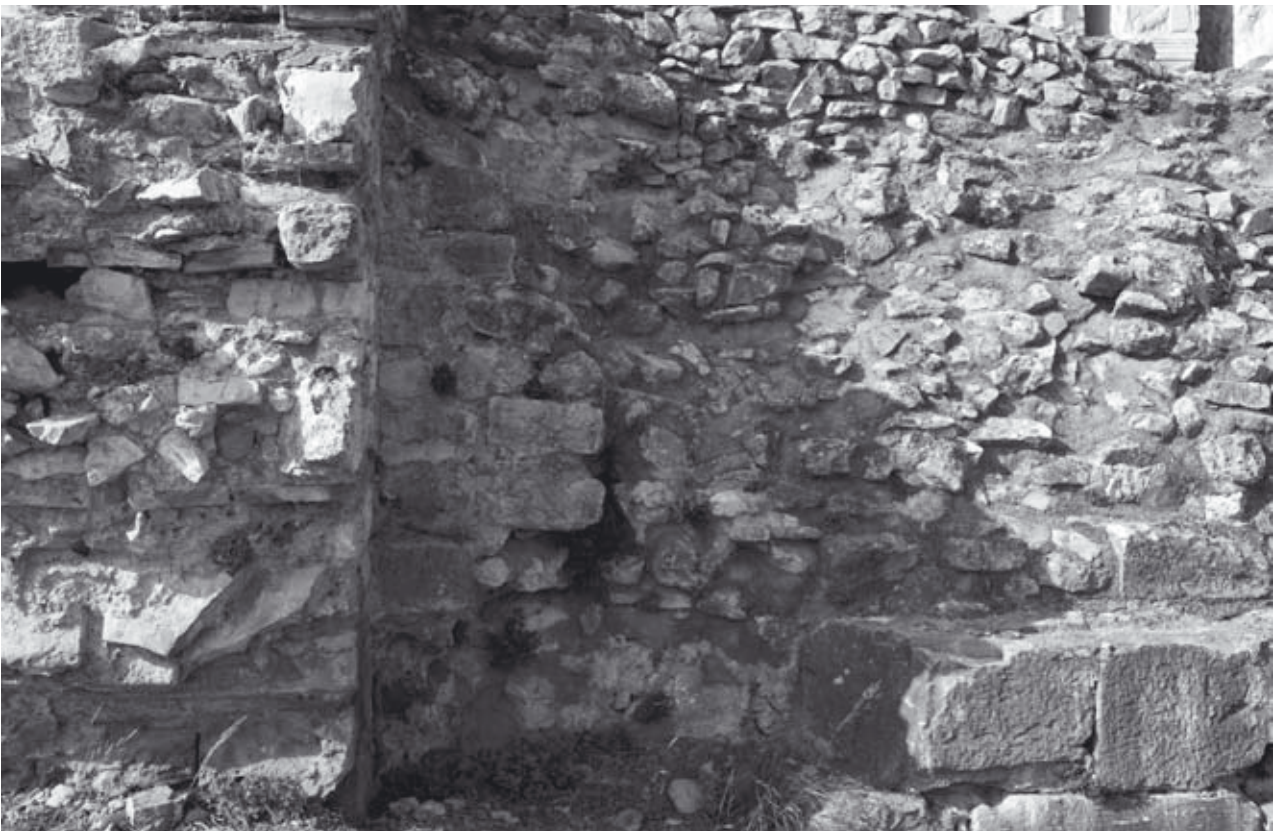
Abb. 843: Nord-Fassade. Eckverbindung aus Bruchstein der orthogonal zur Außenwand errichteter Strebemauer (l.) u. der vorgelagerten Wandschale (r.) aus weißen Marmorspolien mit *opus caementitium*-Kern (vgl. Abb. 831)

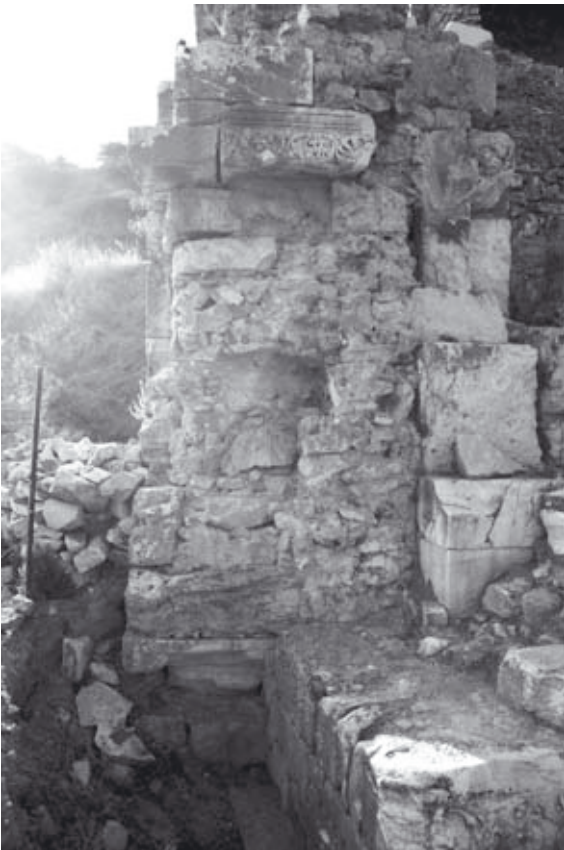
Abb. 844: Nord-Fassade. Weiße Quader (l.) kaiserzeitl. Bauvolumen, die mit Spolien verkleidete Wandschale aus dem 4. Jh. n. Chr. (r.). An den Negativ-Abdrücken im *opus caementitium*-Kern dieser sekundären Fassade ist sichtbar, dass diese bereits gegen ein vorhandenes Bauvolumen errichtet wurde (Bildmitte)

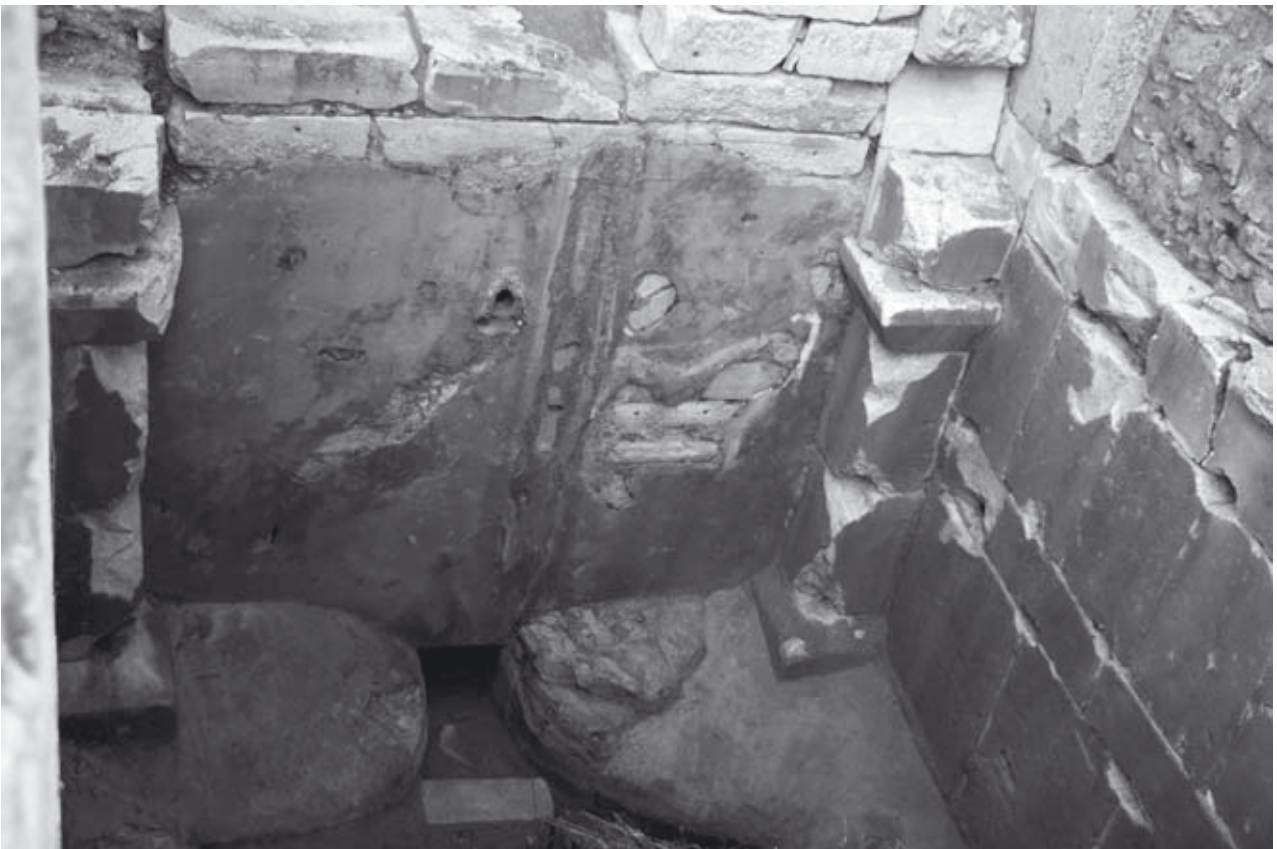
Abb. 845: EN1, nördl. Abschlusswand der Zisterne mit Zulauf, Ablauf u. Reinigungsöffnung

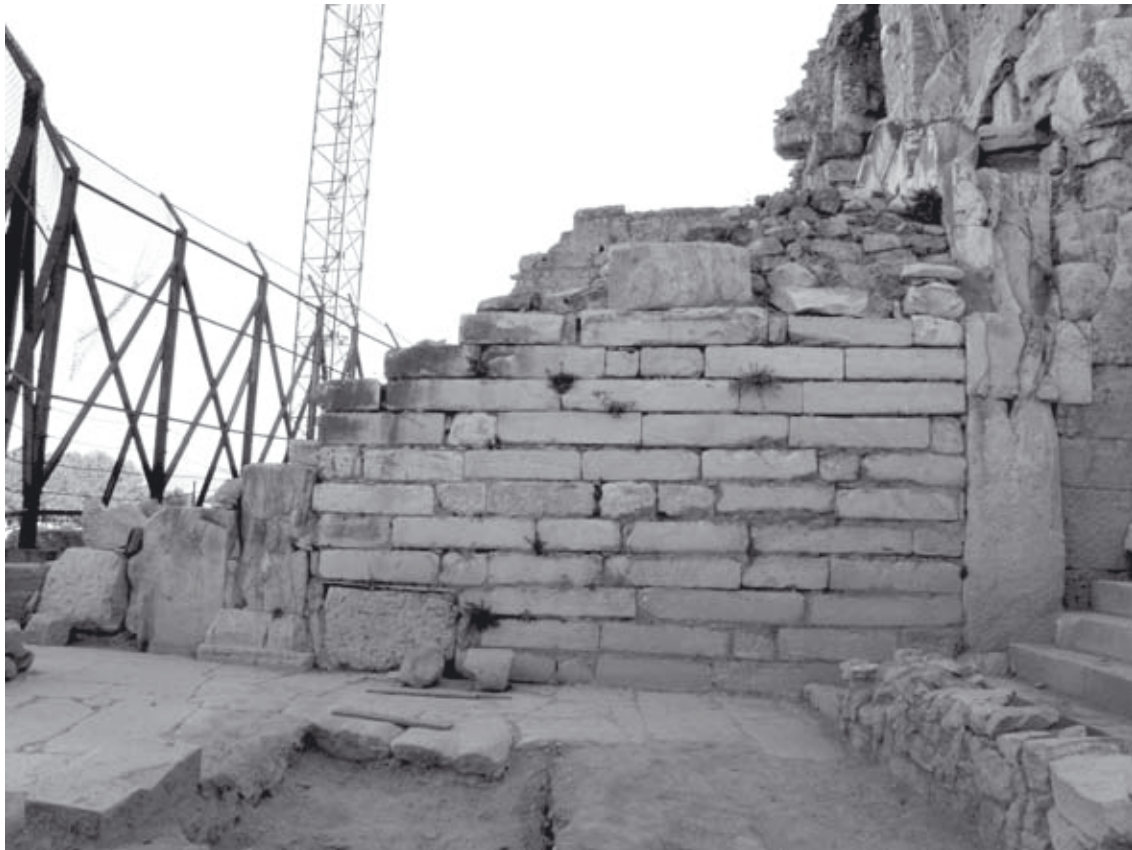
Abb. 846: *vomitorium* ES1, Verschlusswand, Blick von S.

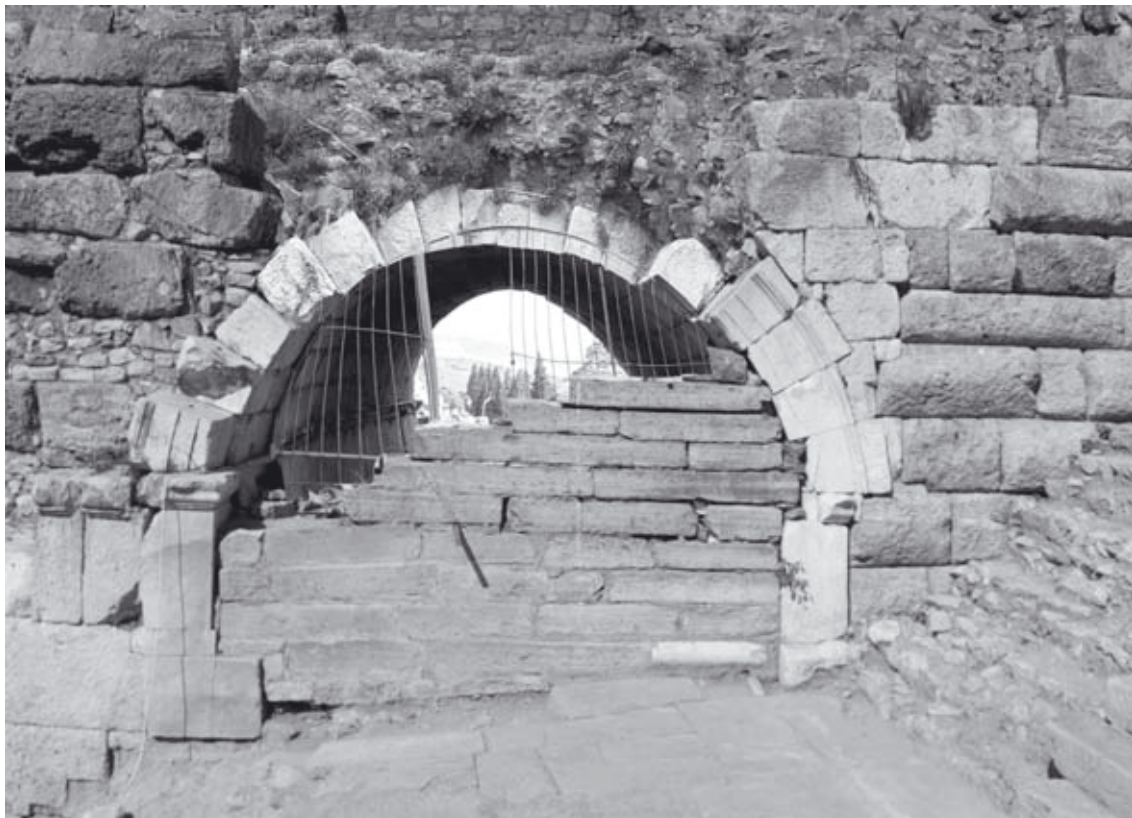
Abb. 847: *vomitorium* ES2, Verschlusswand, Blick von S.
