Ephesos, Hadrianstempel - Ansicht Süd  
Maßstab: 1:50  
Datum: 10-05-2011  
Planverfasser: B. Thusswaldner  
3D-Scandaten: R. Kalasek, TU-Wien  
Projekt: U. Quatember, FWF-ProjektNr. P20947

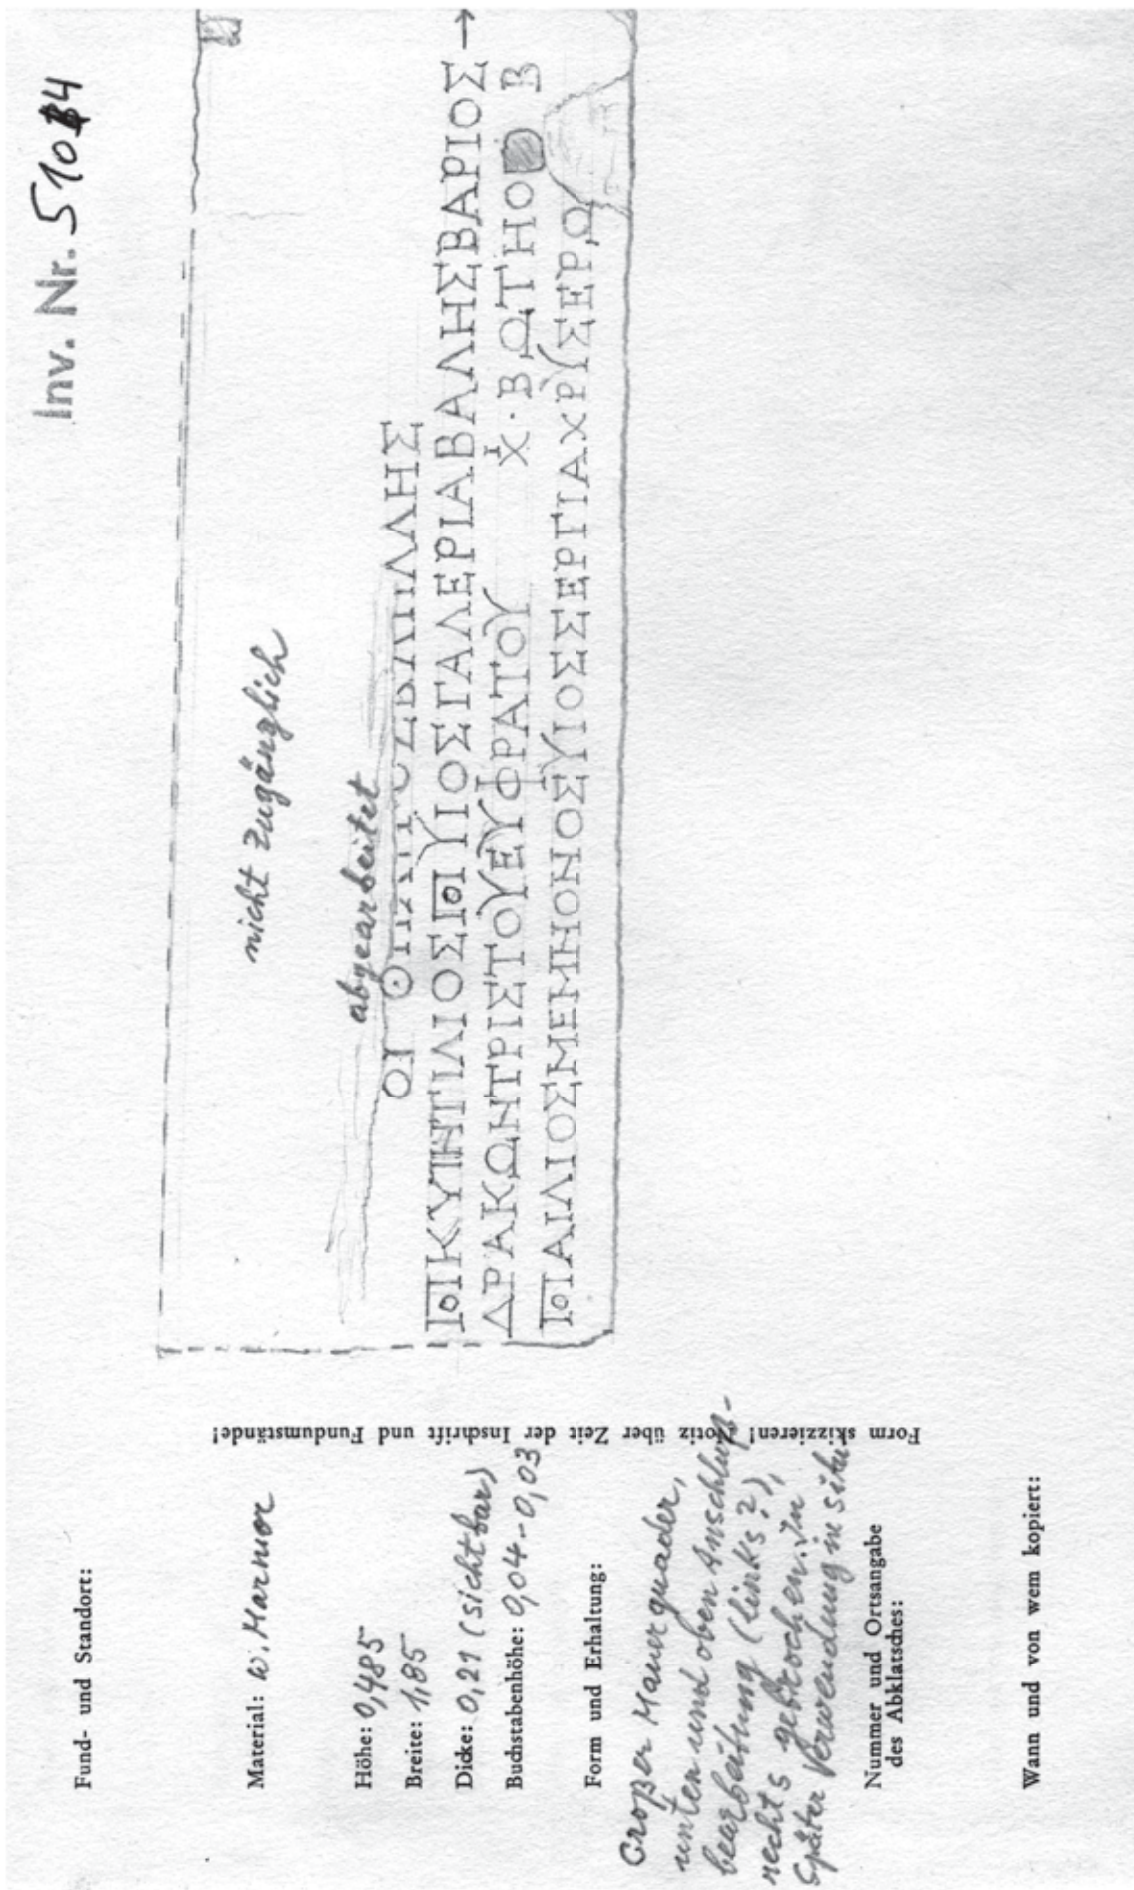
Inv. Nr. 5104

Material: w. Marmor

Höhe: 0,485

Breite: 1,85

Dicke: 0,21 (sichtbar)

Buchstabenhöhe: 0,04-0,03

Großer Marmorquader, unten und oben Anschliff, Bearbeitung (links?), rechts gestochen. In später Verwendung in situ

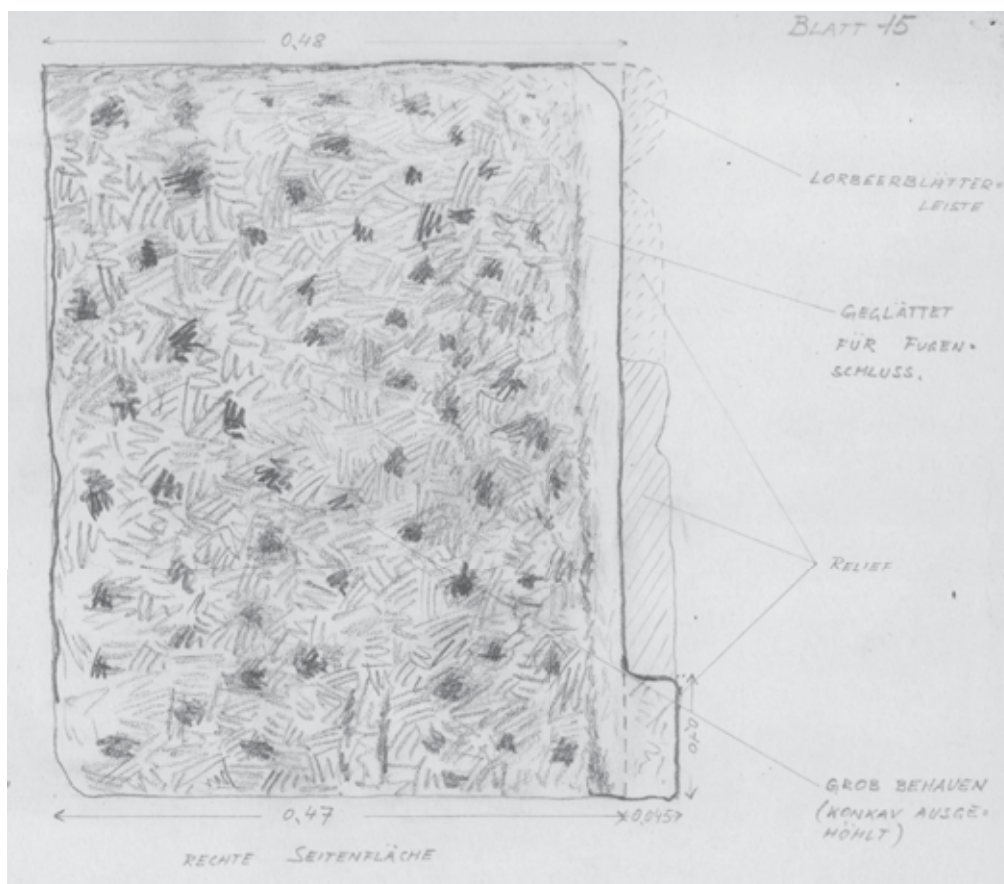
1 Zeichnerische Aufnahme eines Bauteils von K. H. Göschl

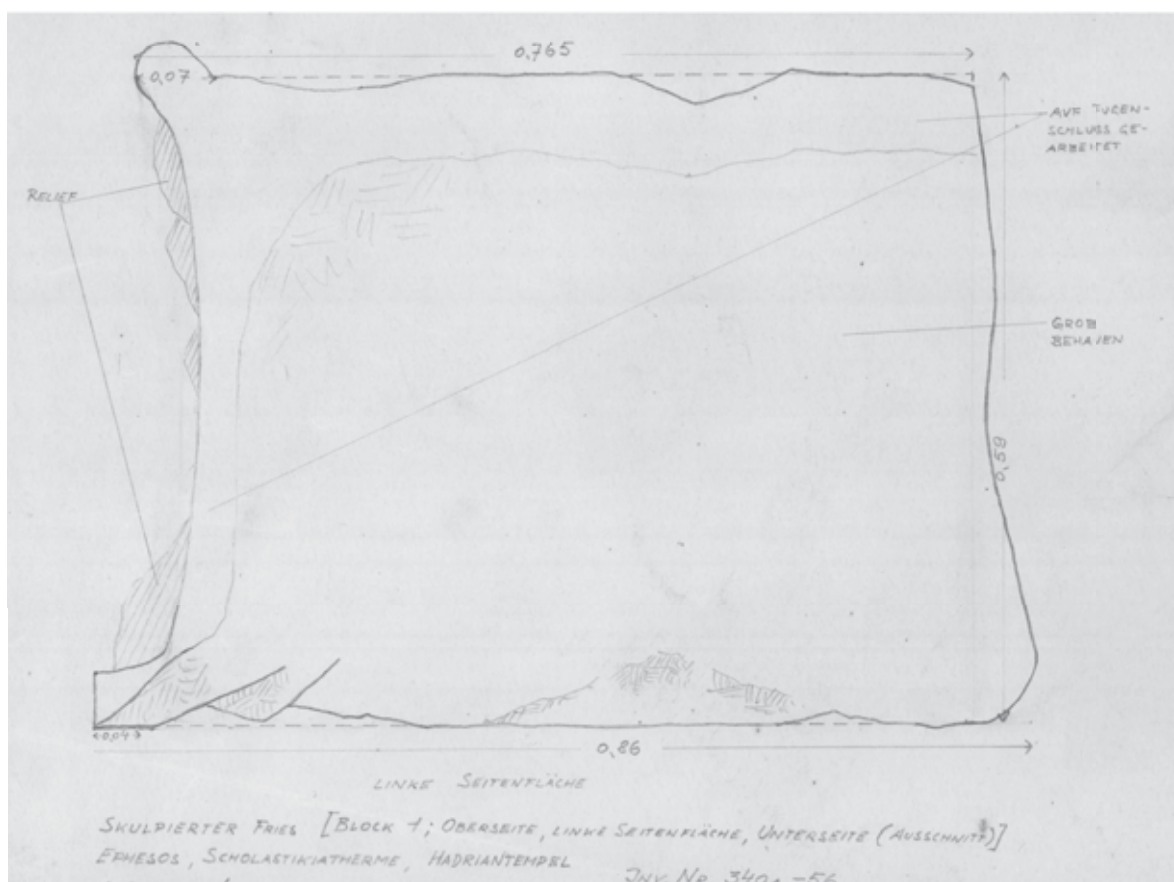
2 Zeichnerische Aufnahme eines Bauteils von K. H. Göschl

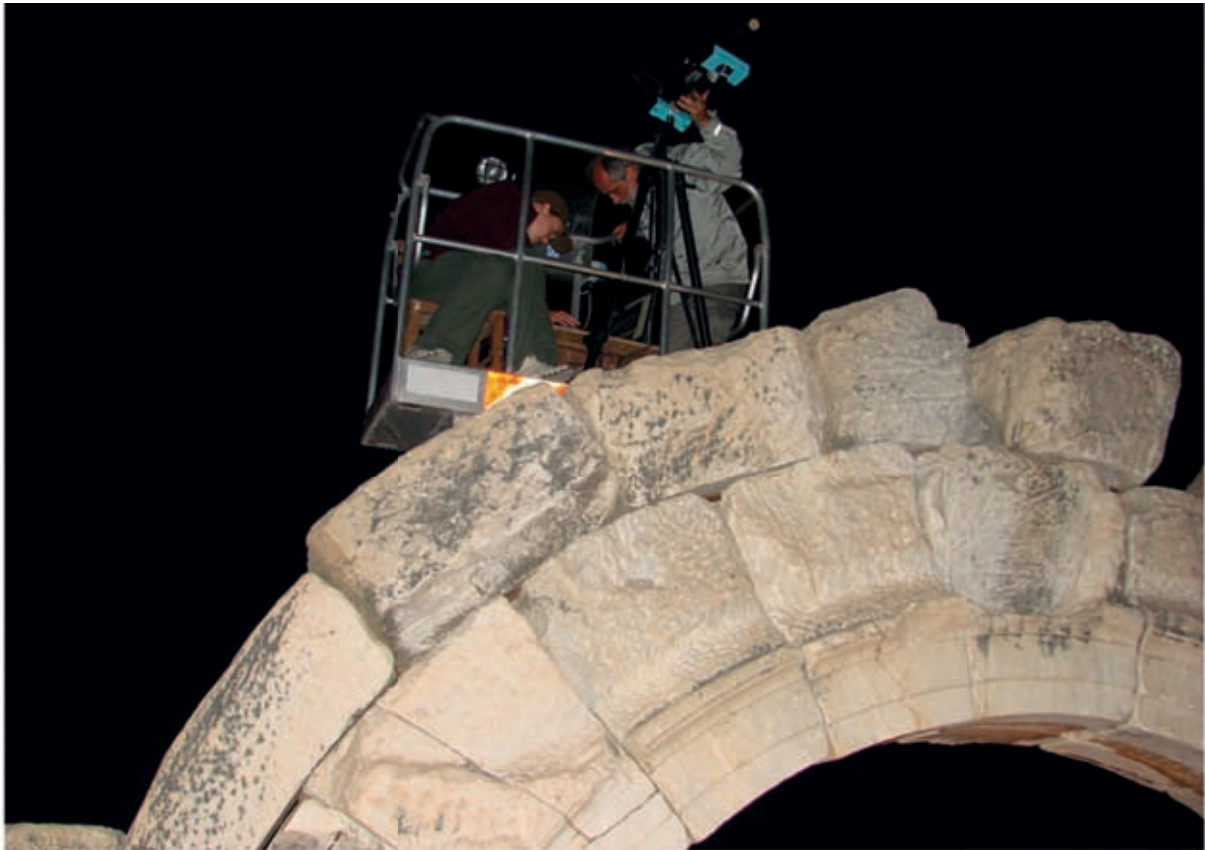
1 Nachtarbeit mit dem hochauflösenden Streifenlichtscanner

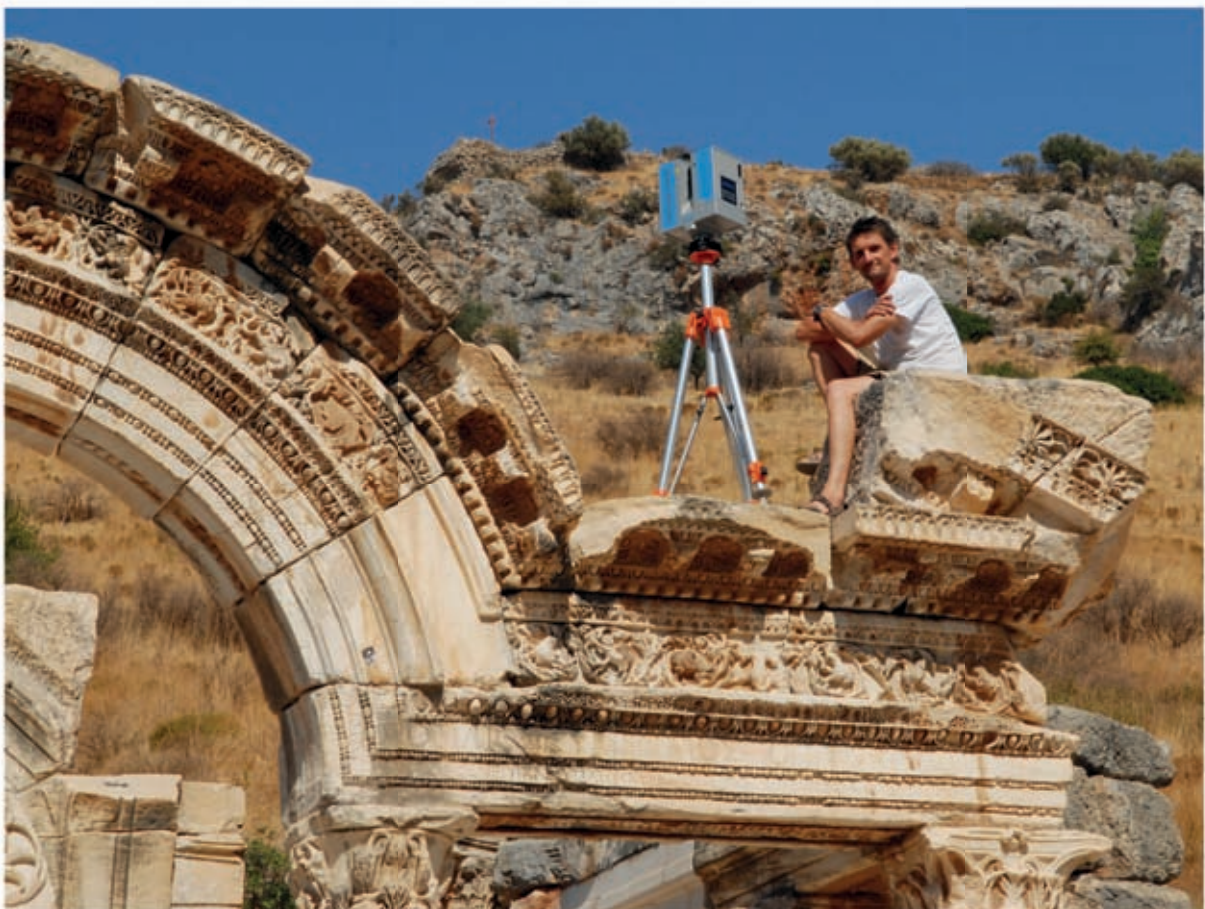
2 Laserscanner im Einsatz

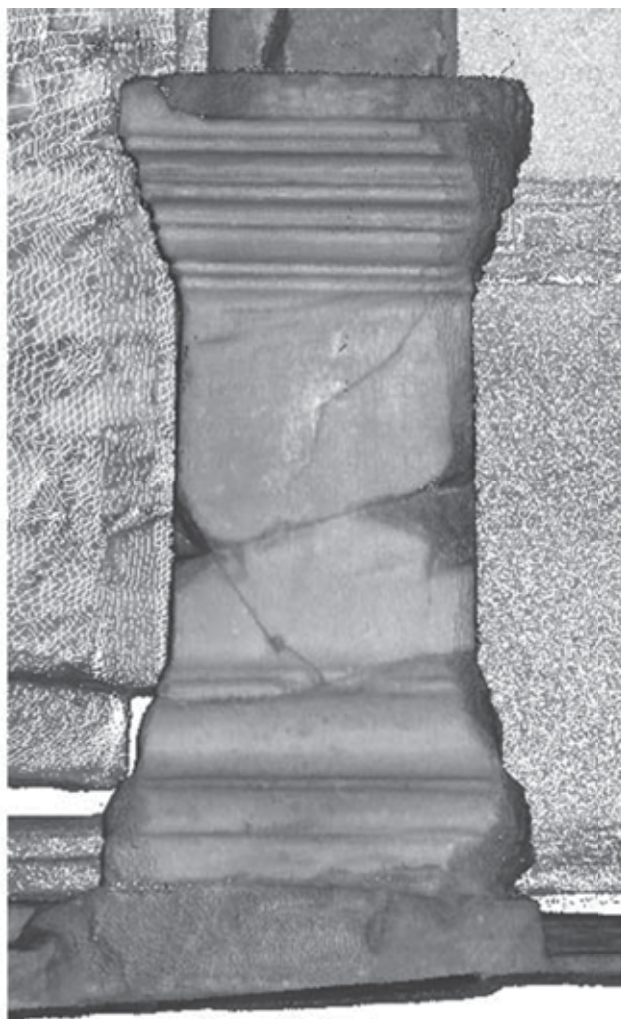
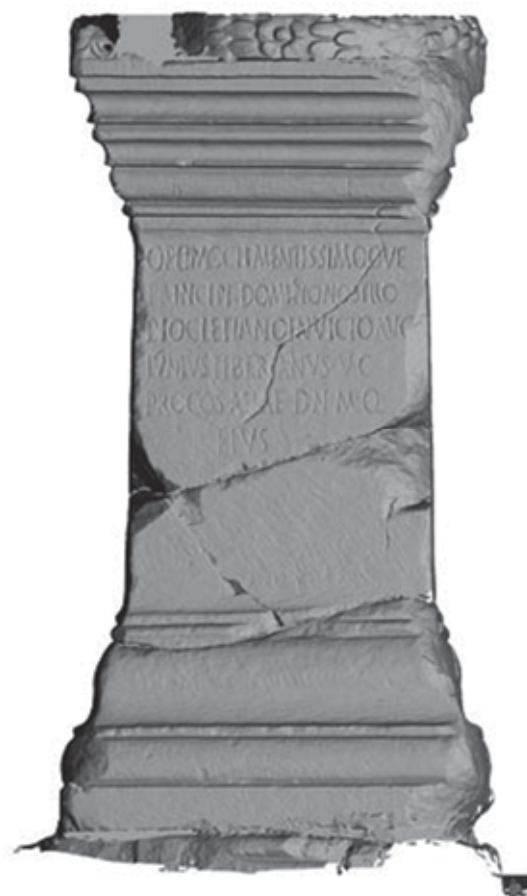
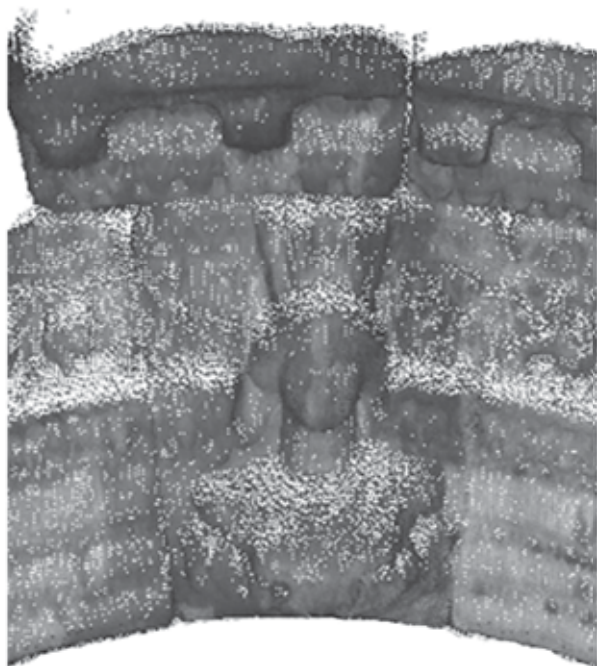
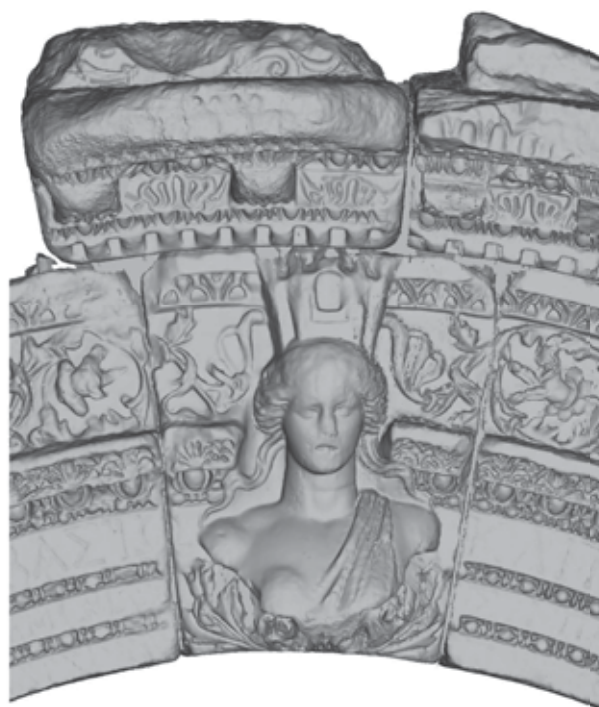
Vergleich der Scanergebnisse von Laserscanner und Streifenlichtscanner

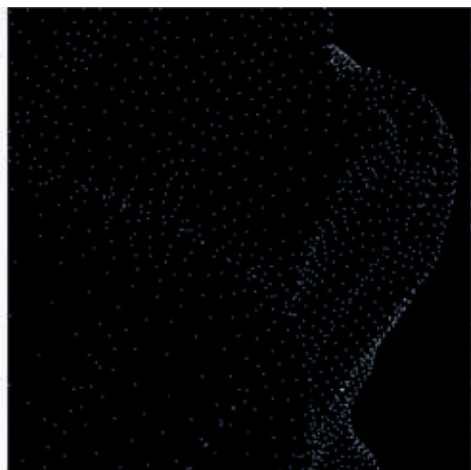
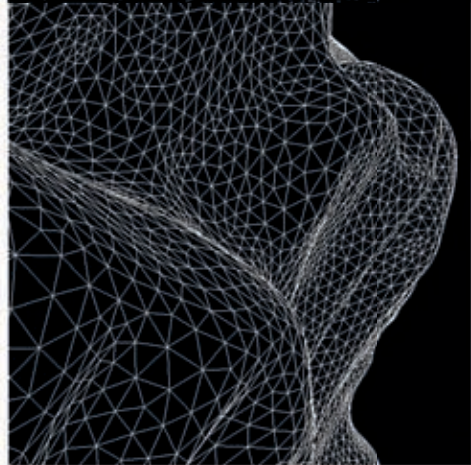
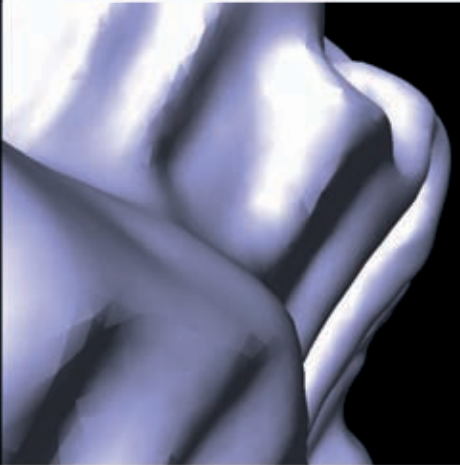
1 Verarbeitungsschritte: a) Punktwolke; b) Mesh; c) Oberflächenmodell

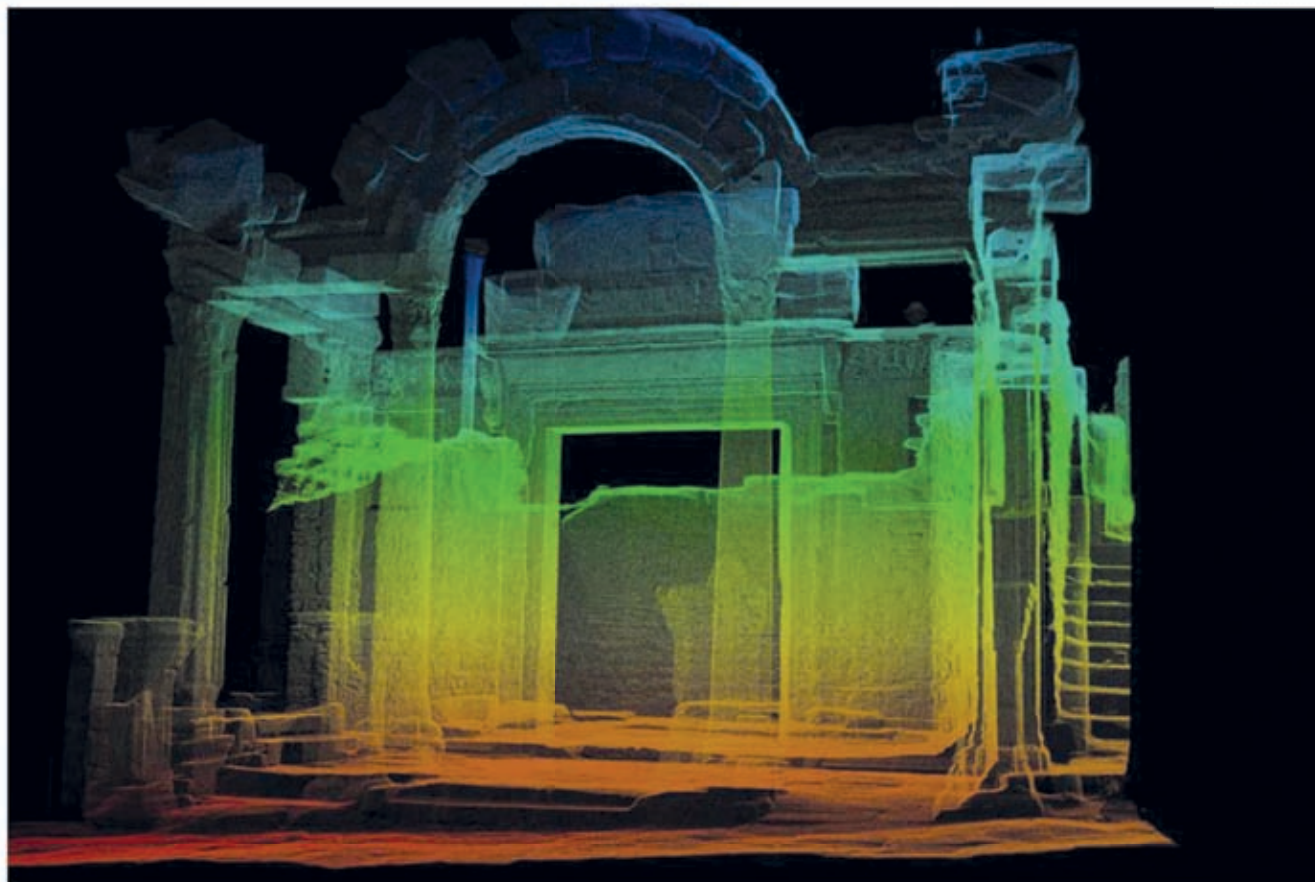
2 Punktwolke als Ergebnis der Laserscanaufnahmen

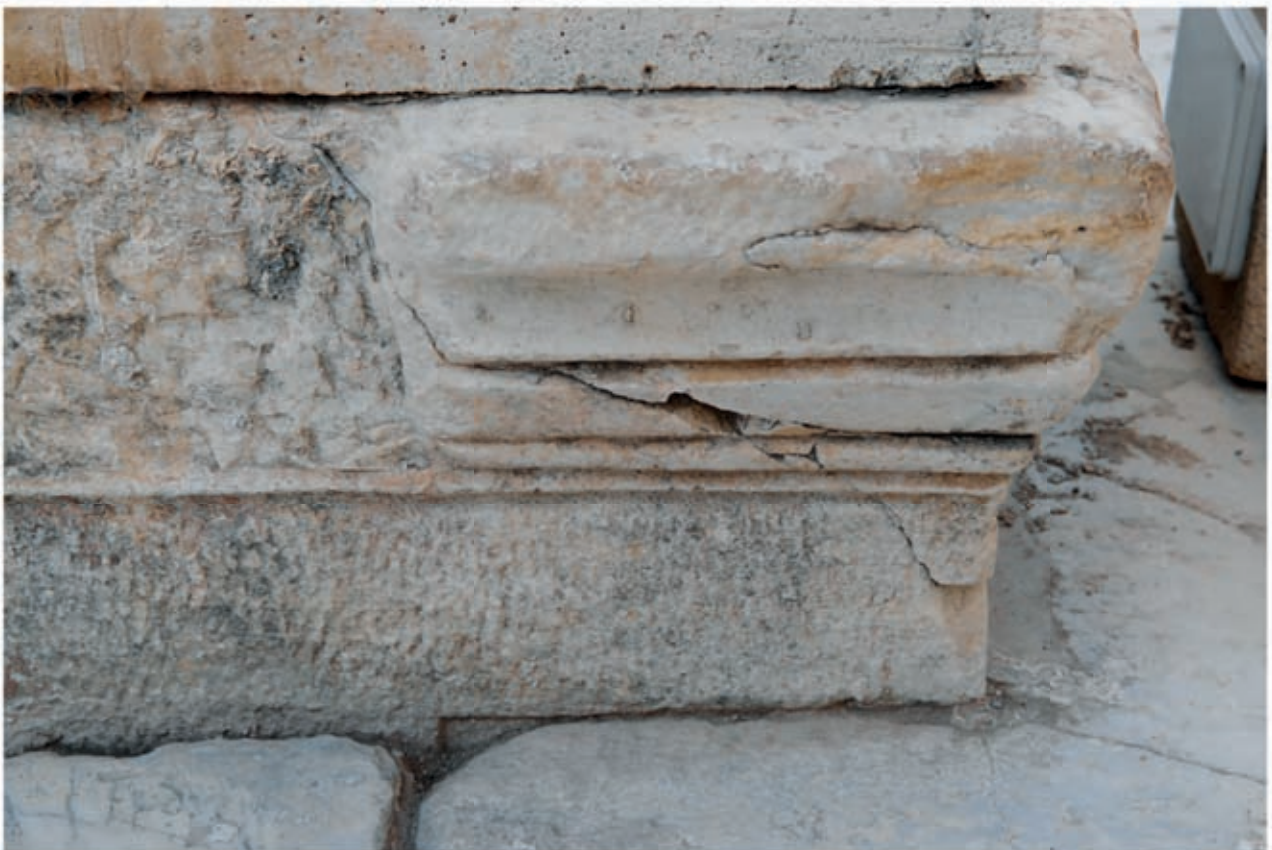
2 Anathyrose an der Ostseite des Säulenpostaments **019B**

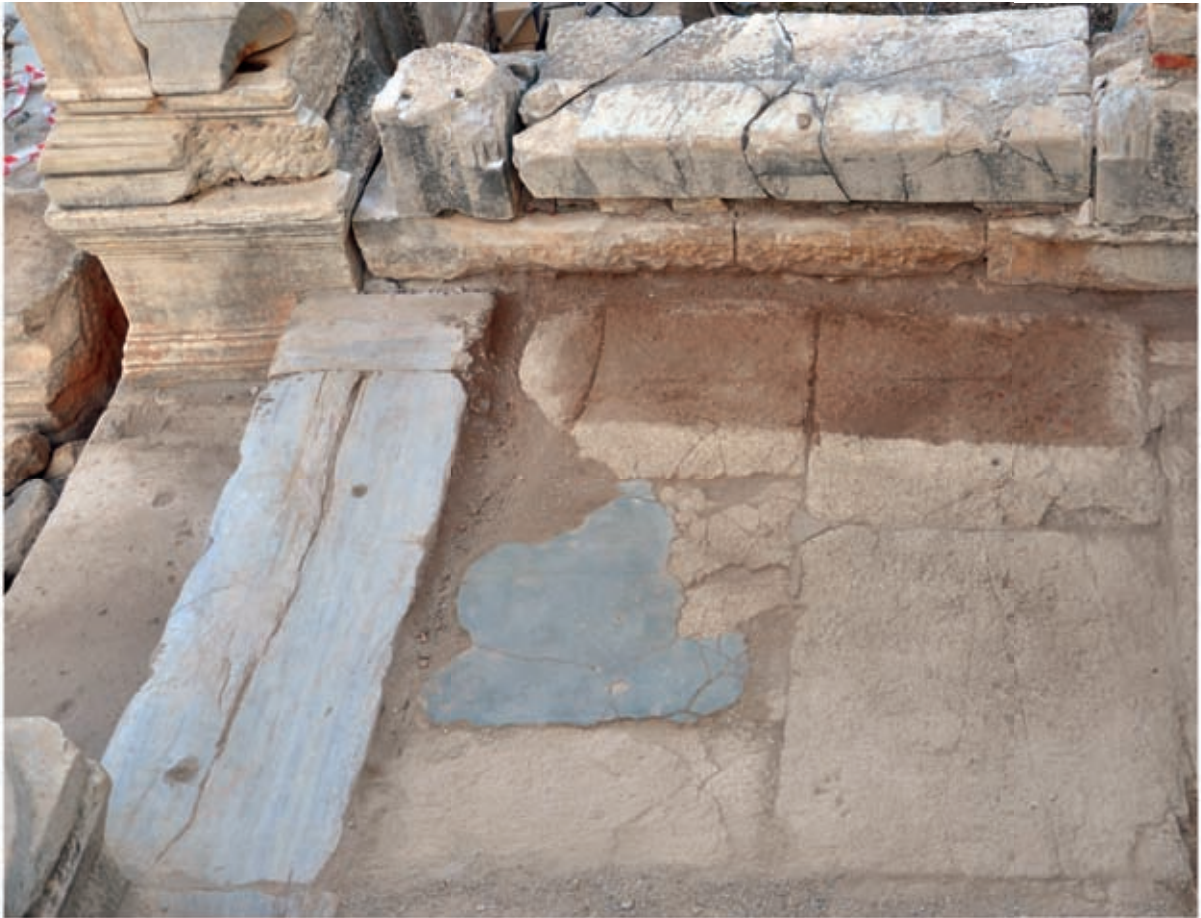
1 Bodenbelag im westlichen Bereich des Pronaos nach dem Heben der Stufe 141P

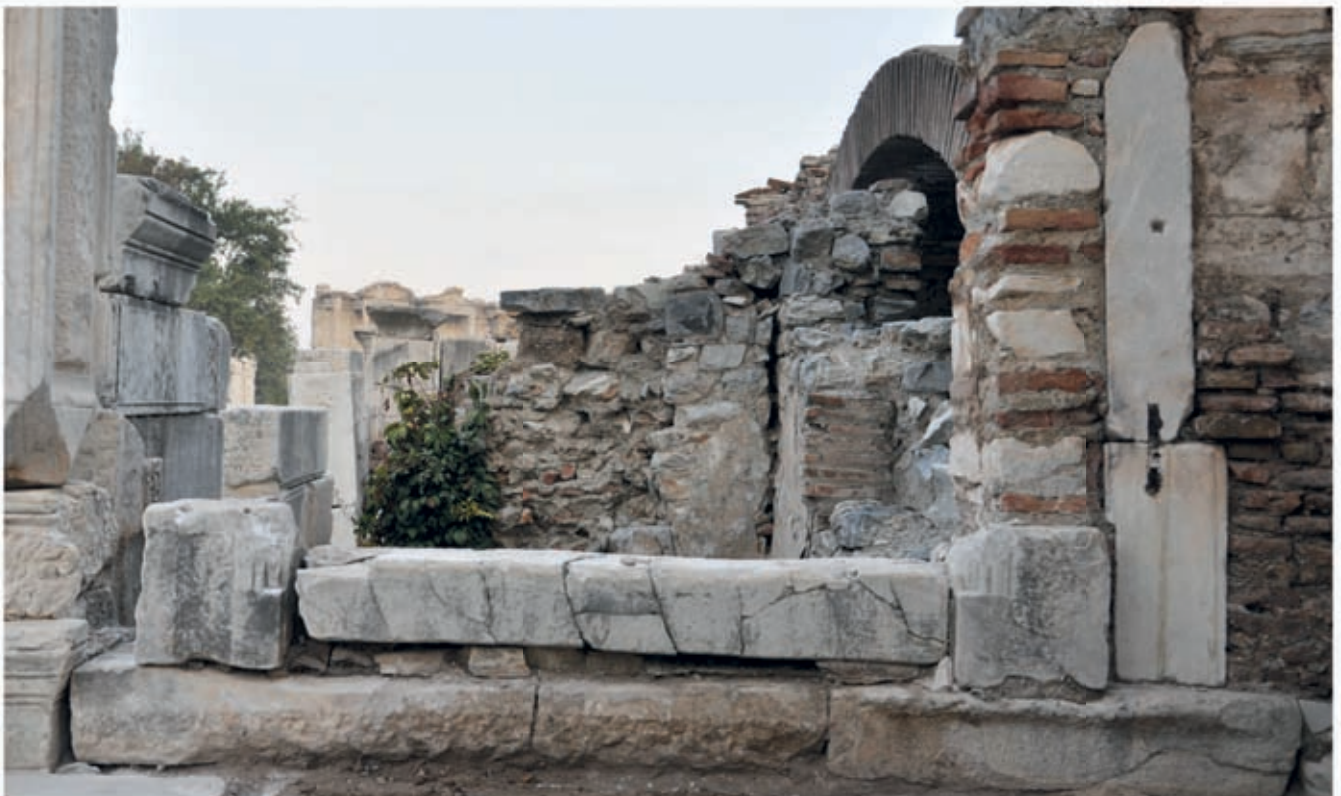
2 Unterbau der Westwand des Pronaos nach dem Heben der Stufe 141P

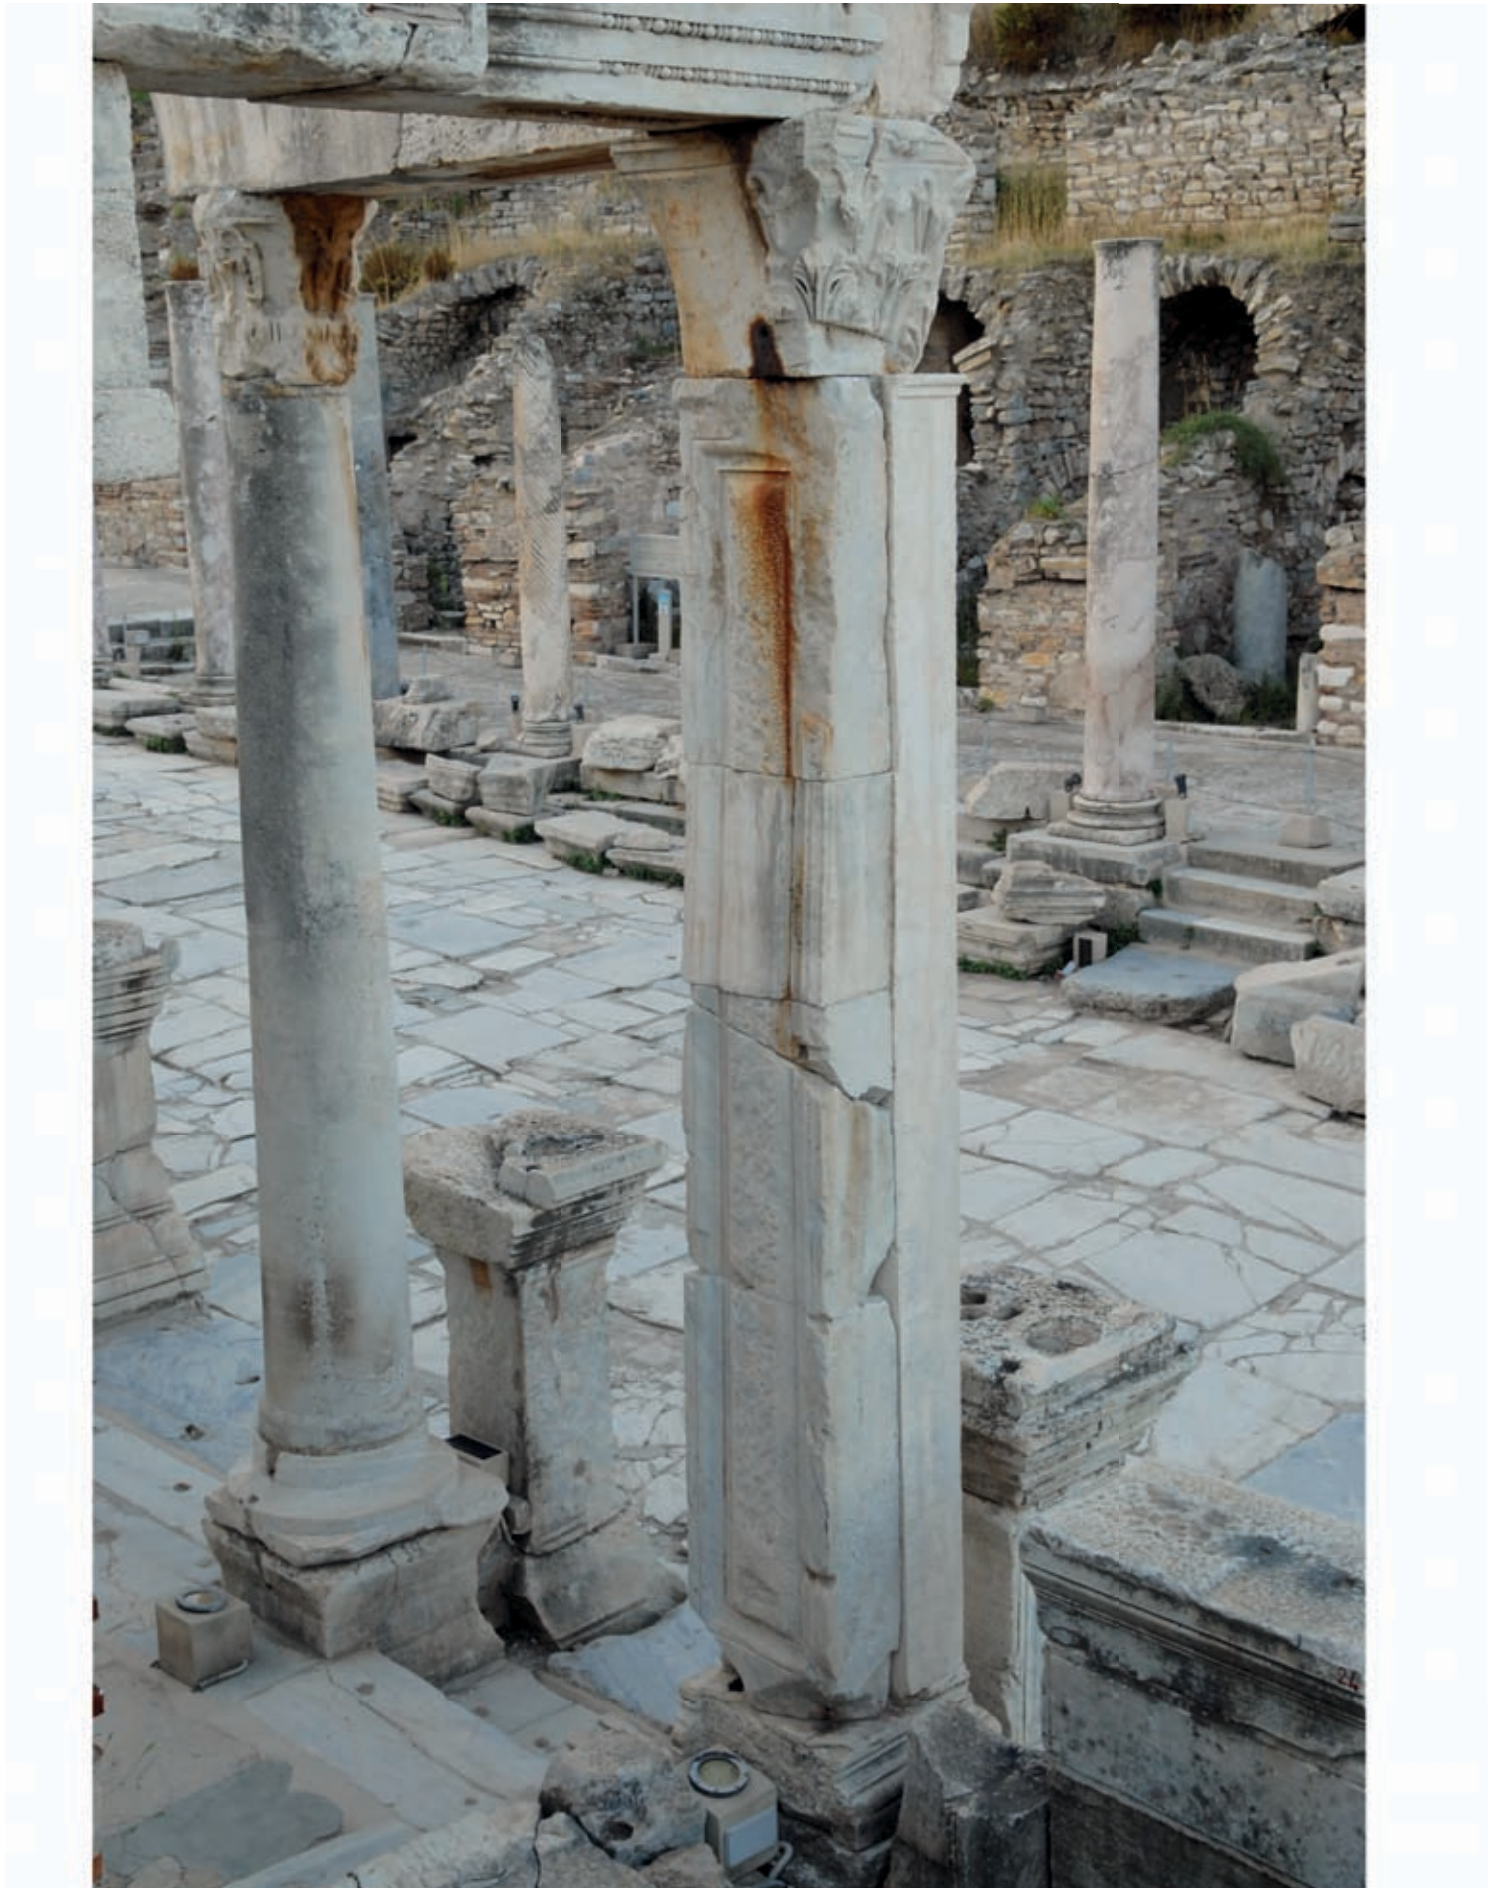
Stützelement 110S mit Kapitell 14K, von Nordwesten gesehen

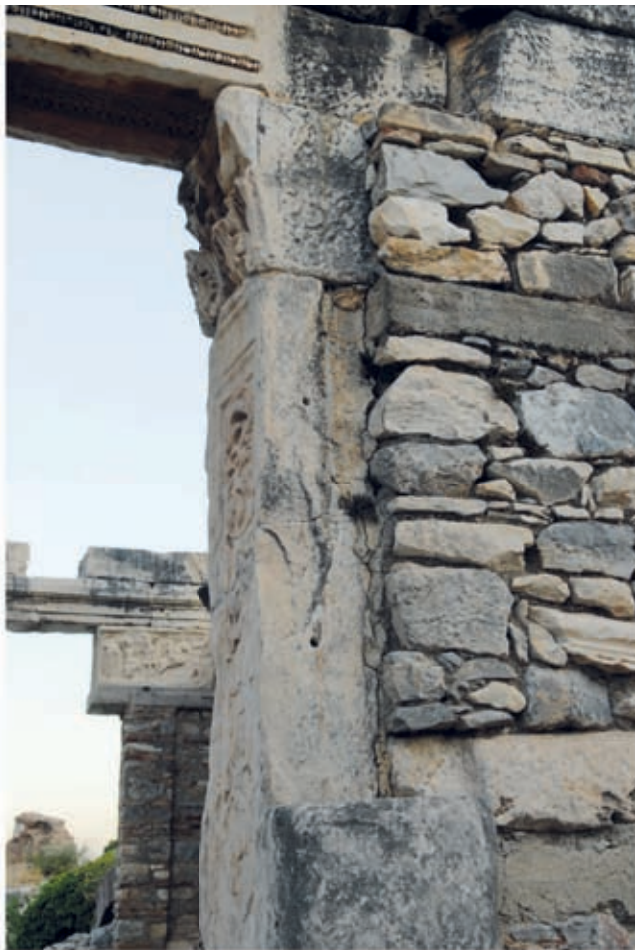
1 Pilaster **027A** und Kapitell **014K**, von Nordwesten gesehen

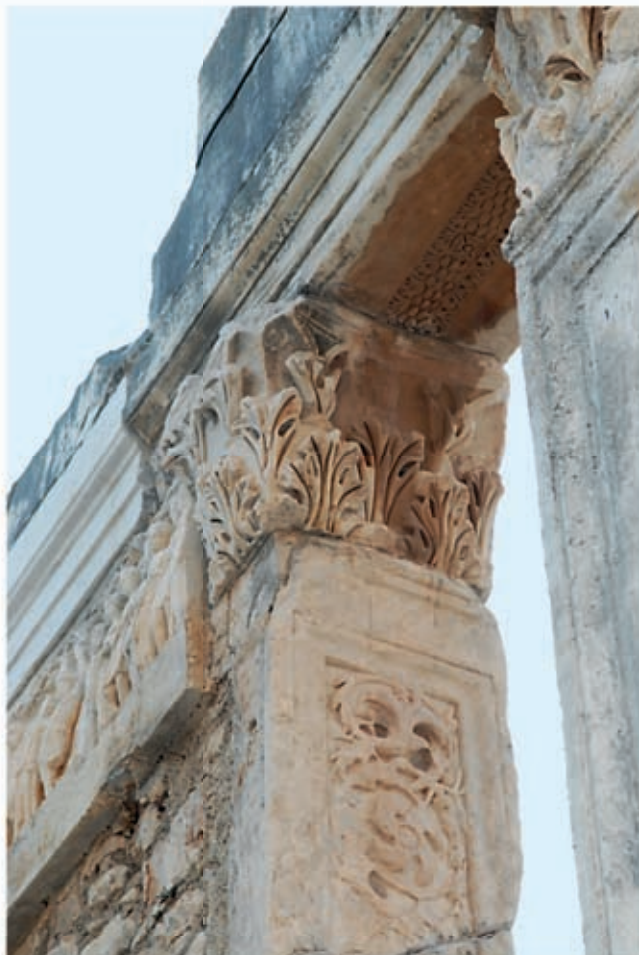
2 Kapitell **028K** und oberer Teil des Pilasters **027S**

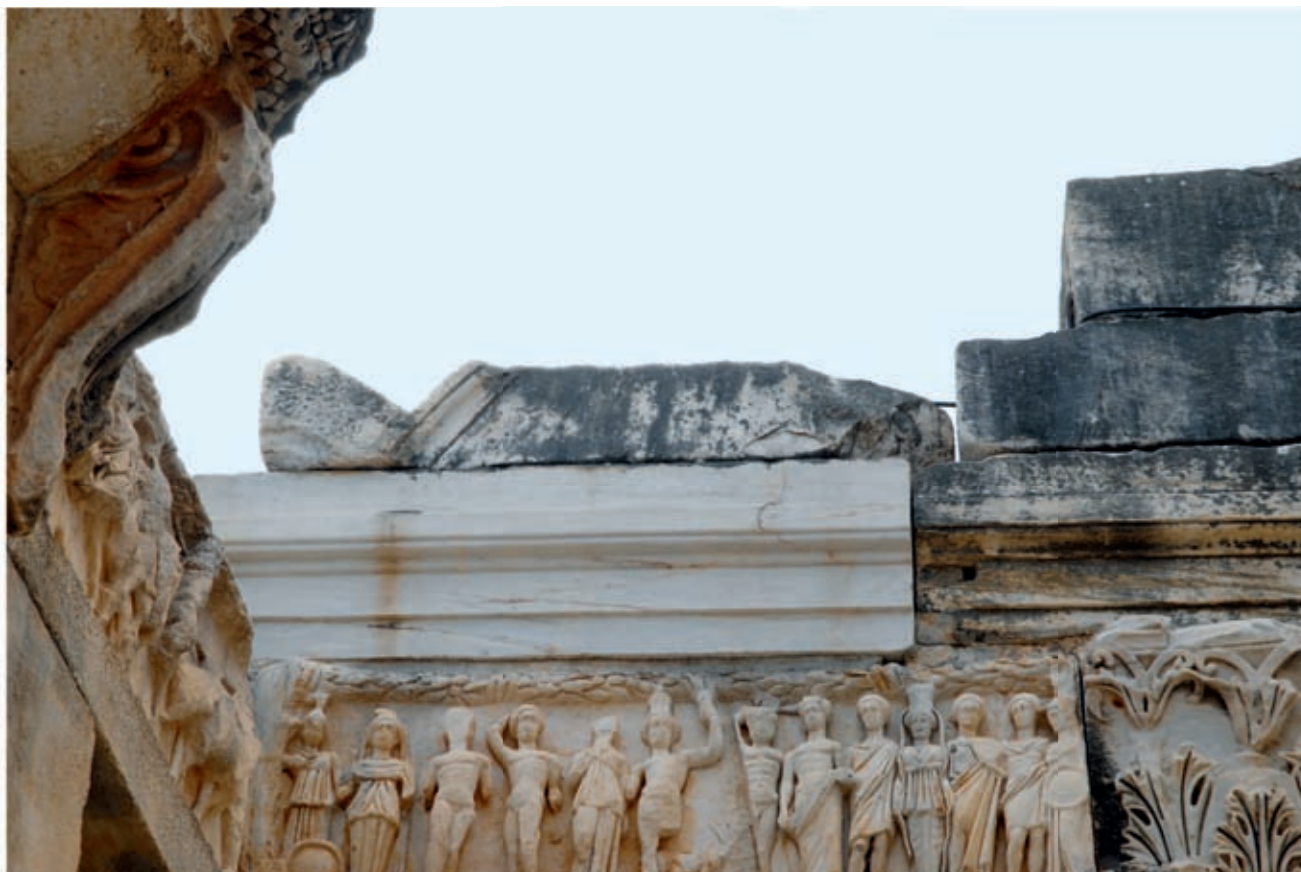
1 Östlicher Schildbogen im Zustand von 2011: links ist – abweichend von der antiken Anordnung – **092A** verbaut

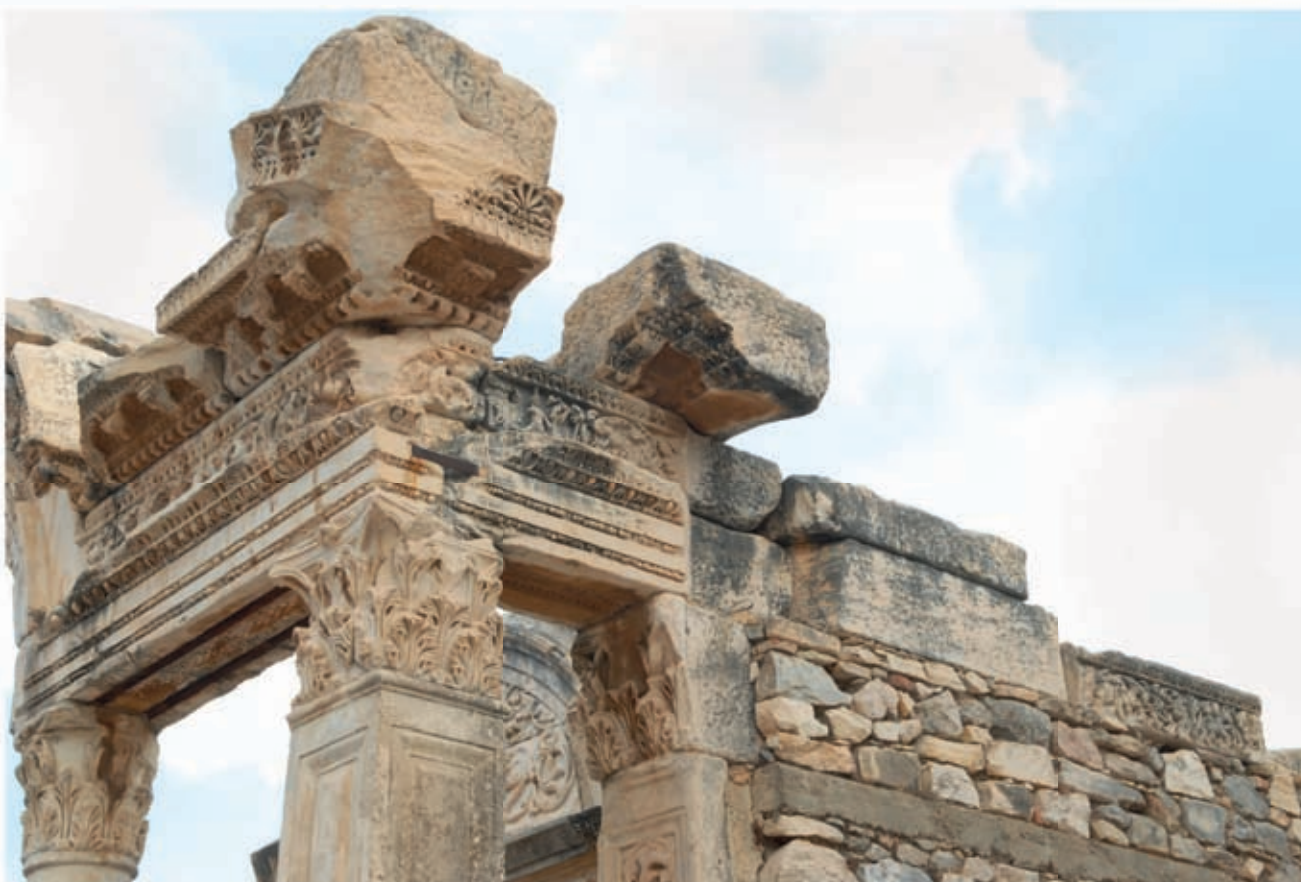
2 Ostseite des Tempels mit Anschluss der Gebälkzone an die Bauglieder über dem Treppenaufgang

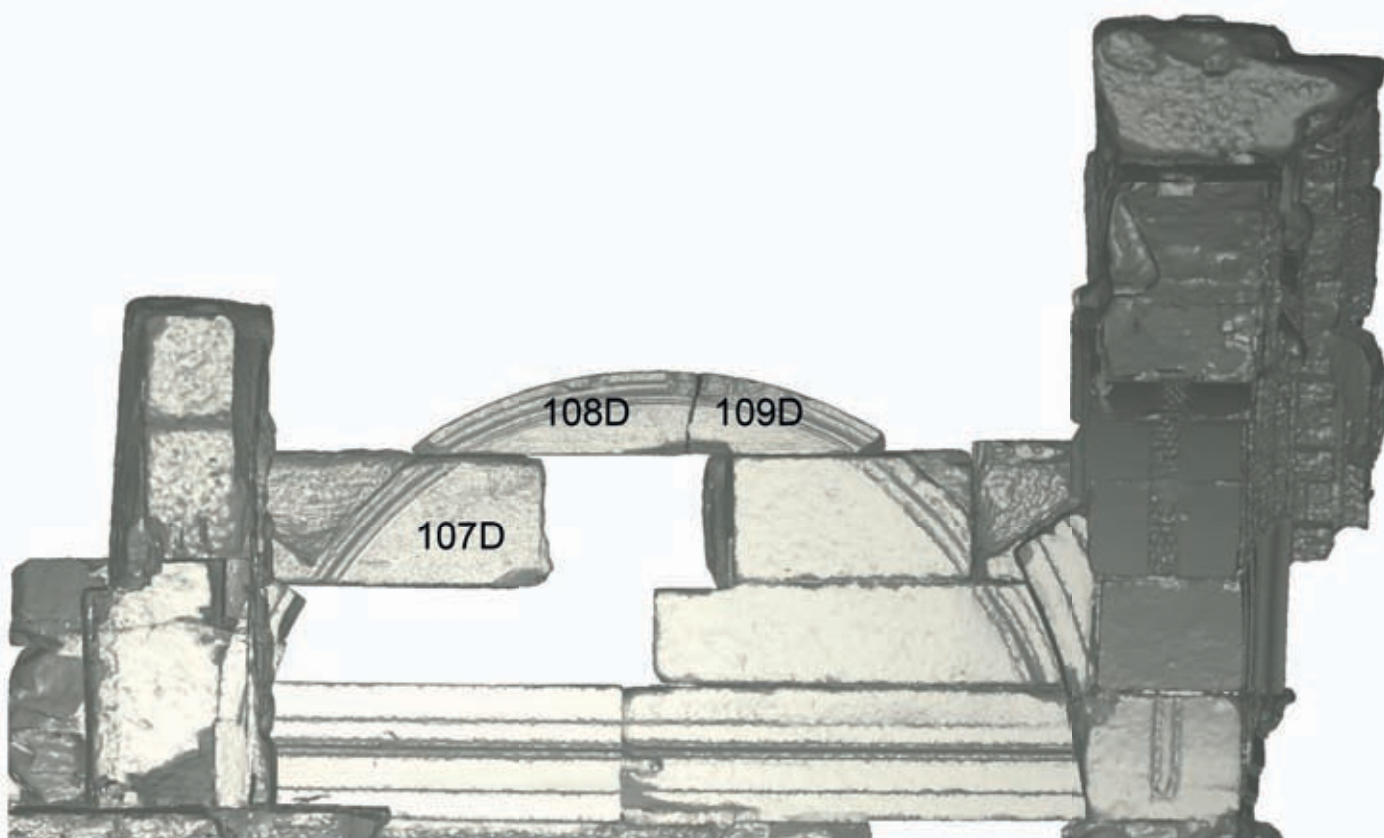
1 Rekonstruktion des östlichen Schildbogens

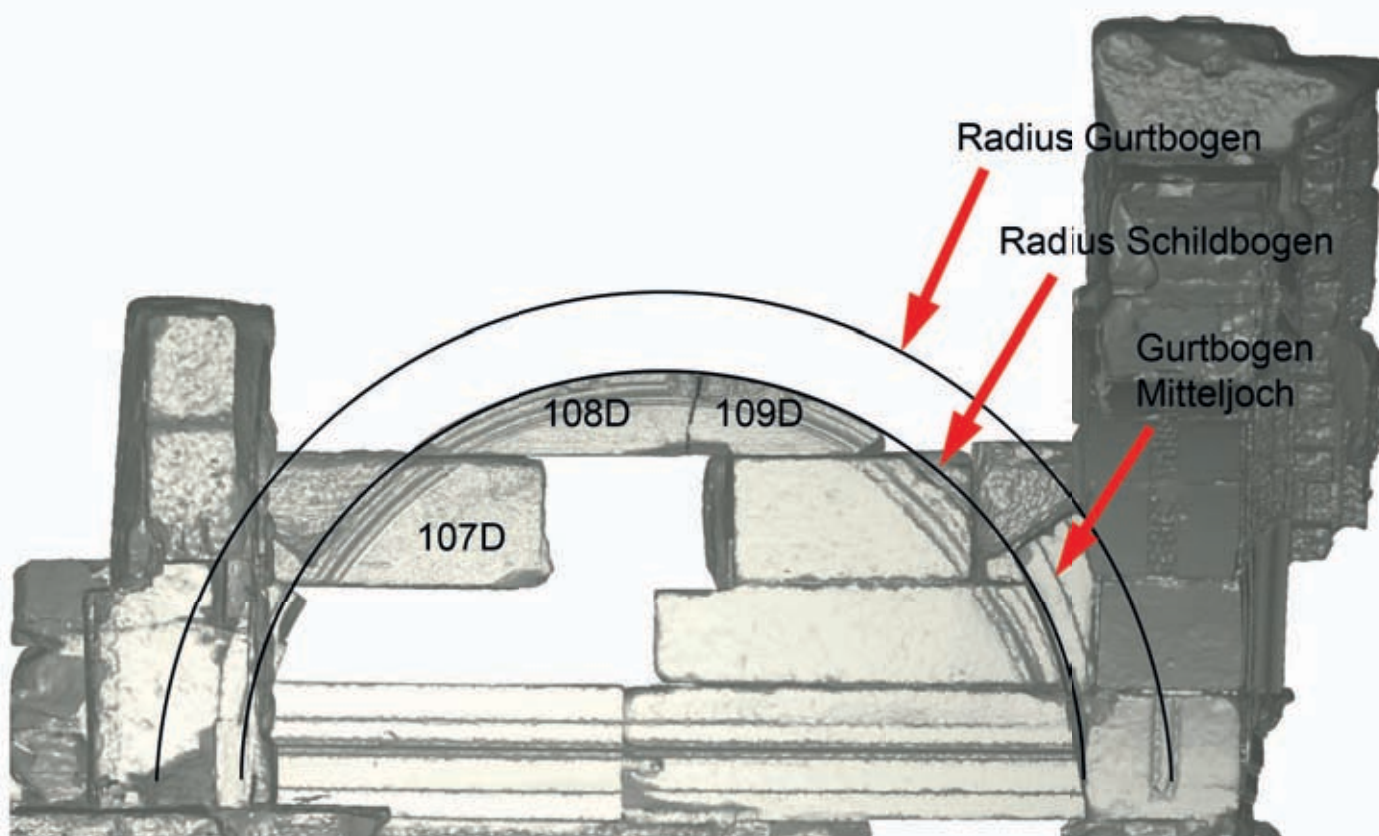
2 Dem Schildbogen vorgelagerter Gurtbogen

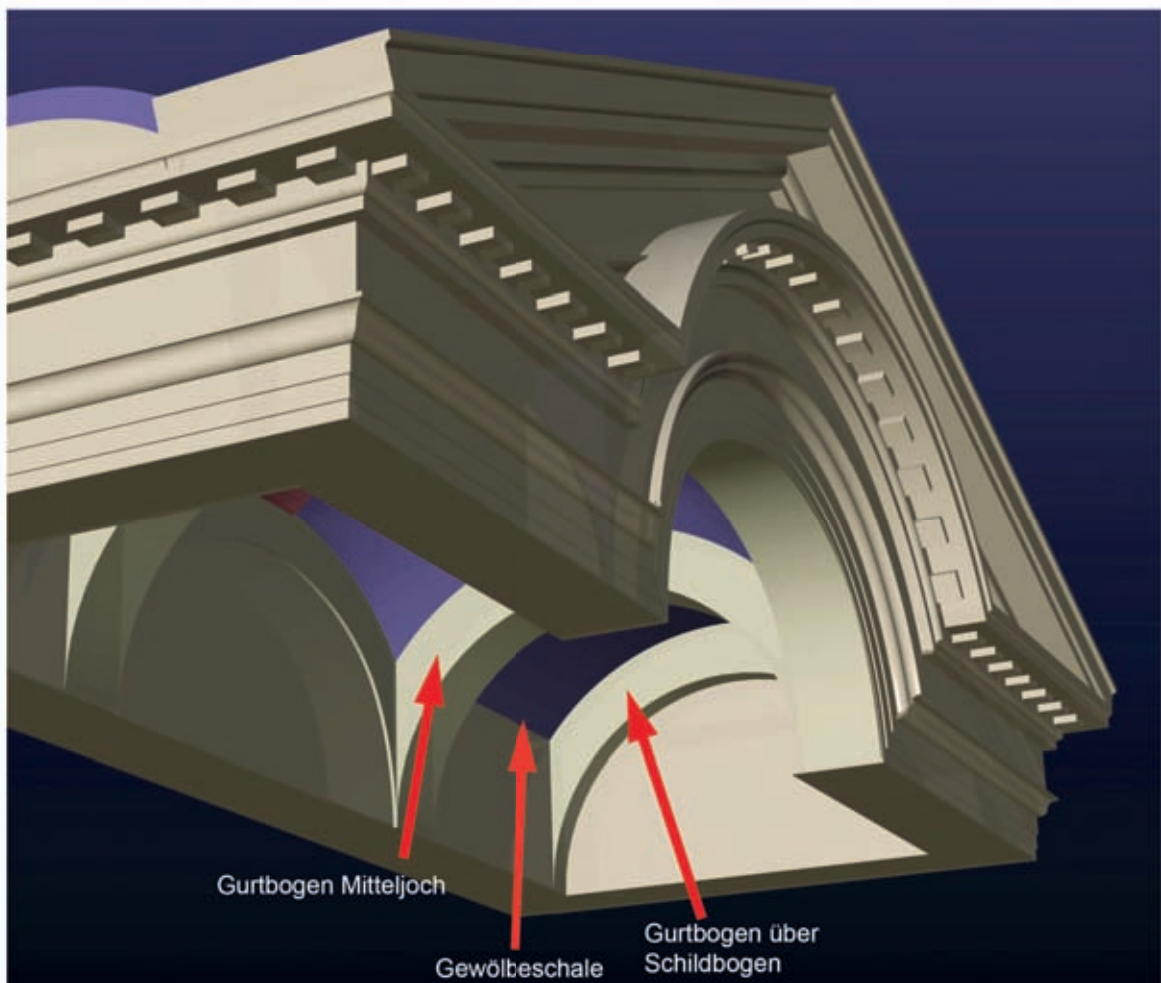
2 Gurtbogen und Gewölbeschale über den seitlichen Jochen
