Ephesos, Hadrianstempel - Ansicht Süd  
Maßstab: 1:50  
Datum: 10-05-2011  
Planverfasser: B. Thusswaldner  
3D-Scandaten: R. Kalasek, TU-Wien  
Projekt: U. Quatember, FWF-ProjektNr. P20947

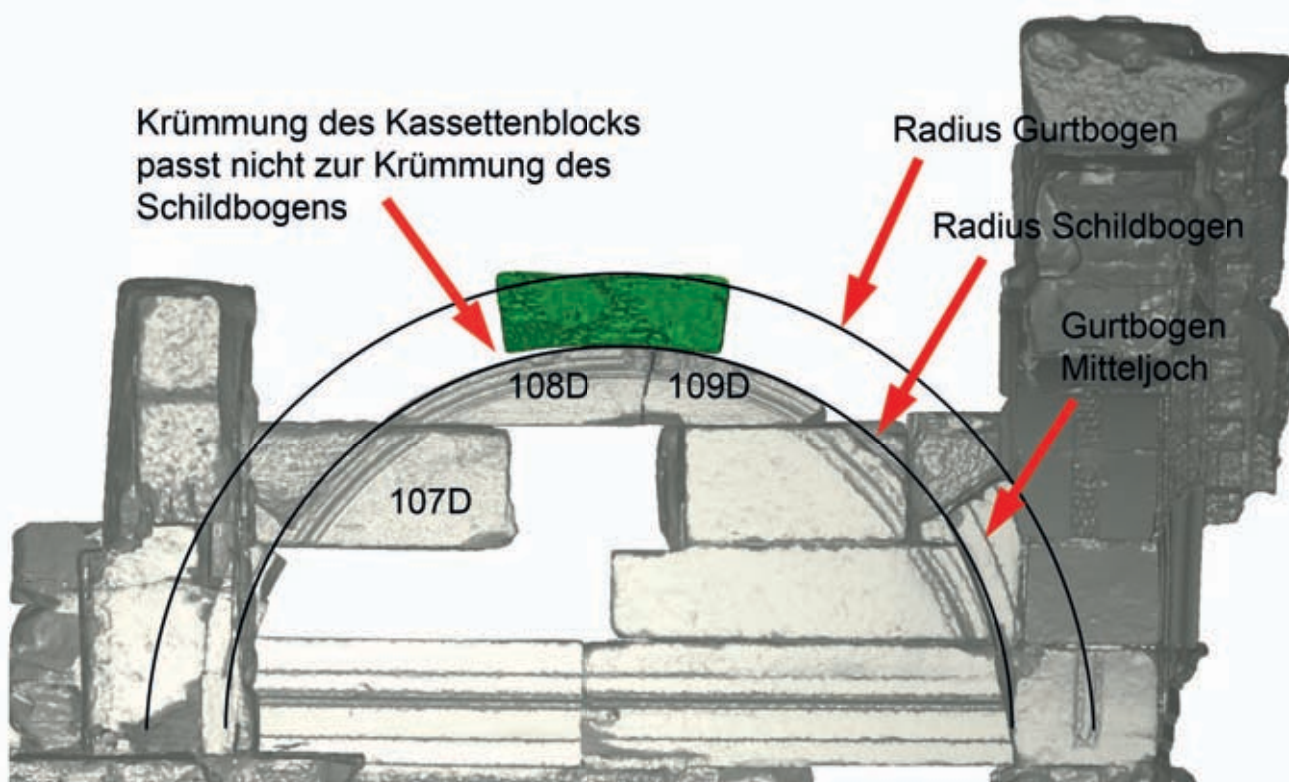
1 Radien des Gurtbogens und des Kassettenblocks

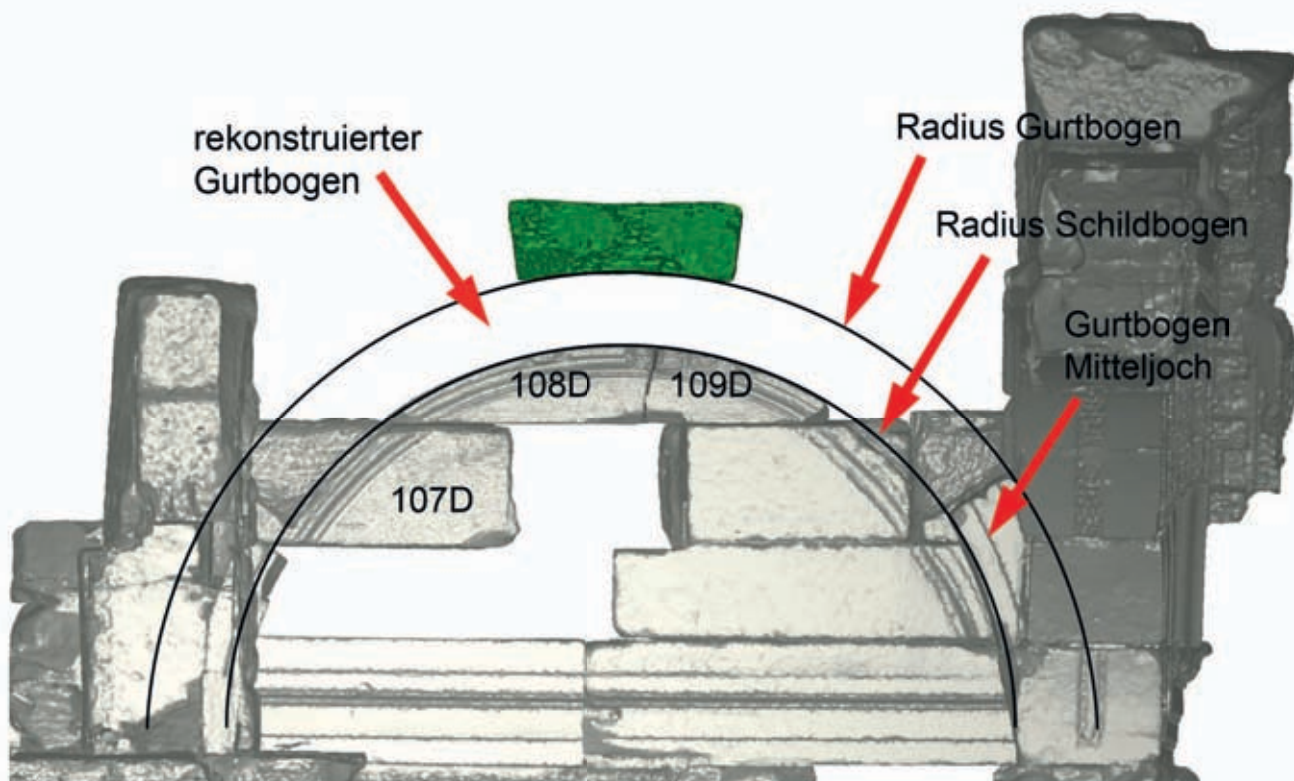
2 Radien des Gurtbogens und des Kassettenblocks

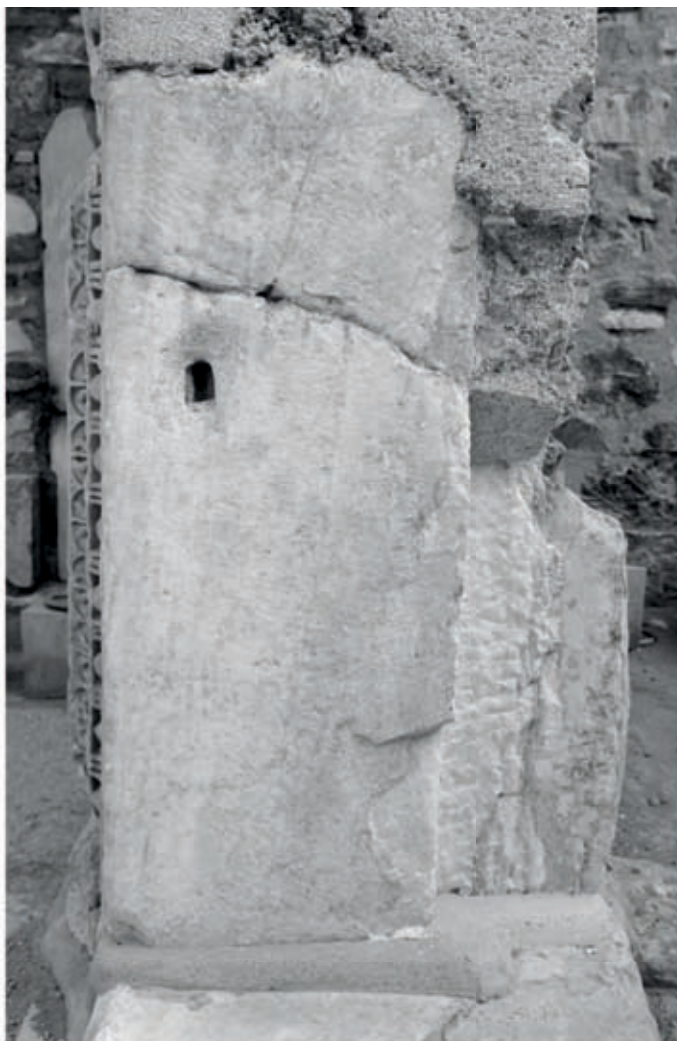
1 **076T** vom westlichen Türrahmen nach teilweiser Entfernung der Betonergänzung im Jahr 2011

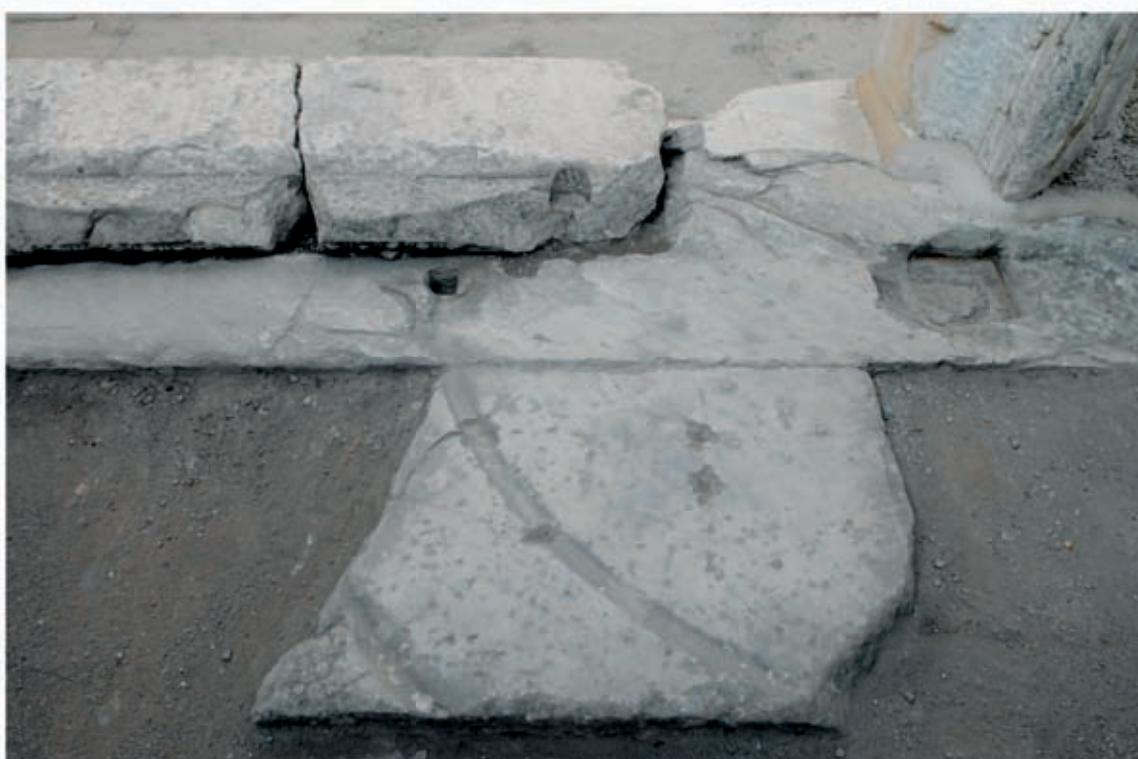
2 Türschwelle und Bodenplatte **147P** mit Rinnen zur Führung der Cellatür

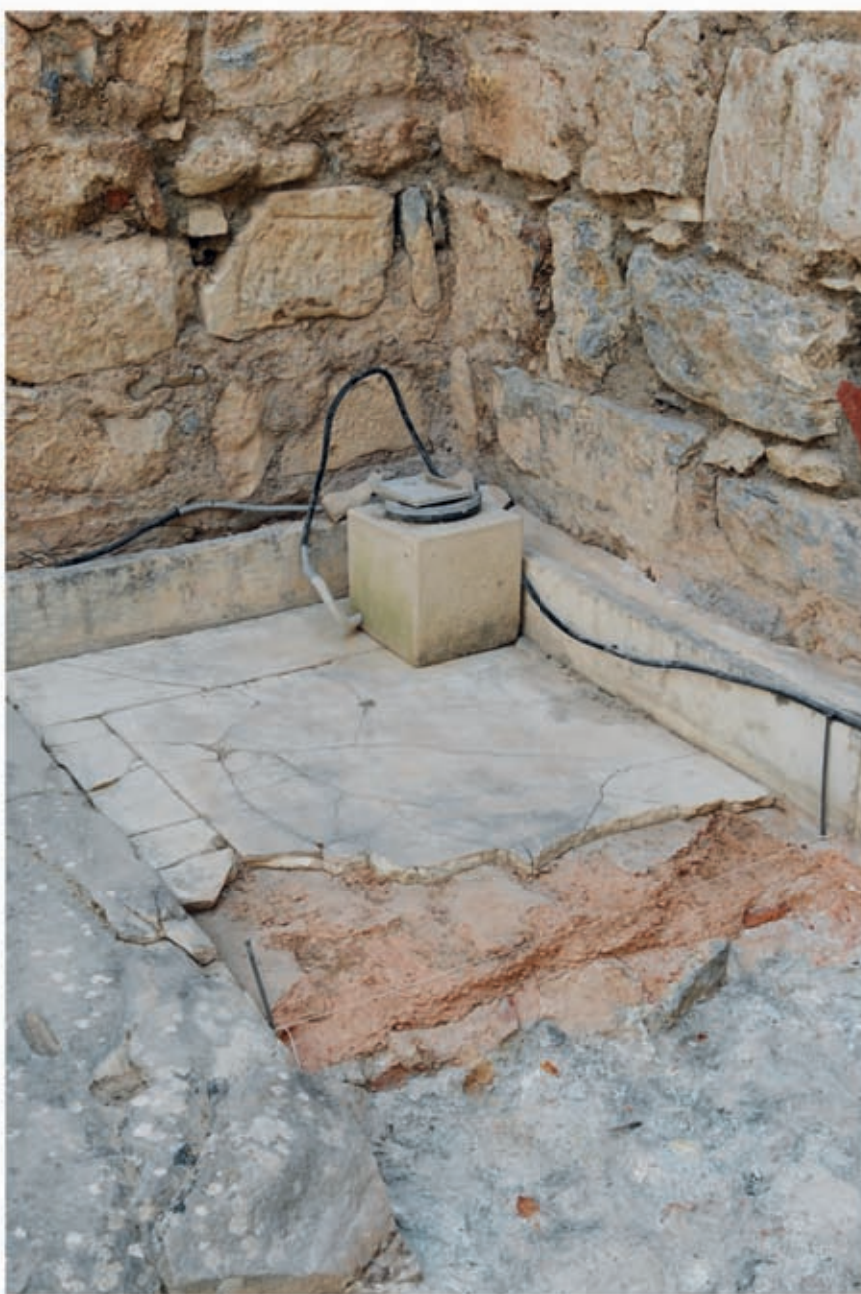
2 Bodenaufbau in der Nordostecke des Innenraumes

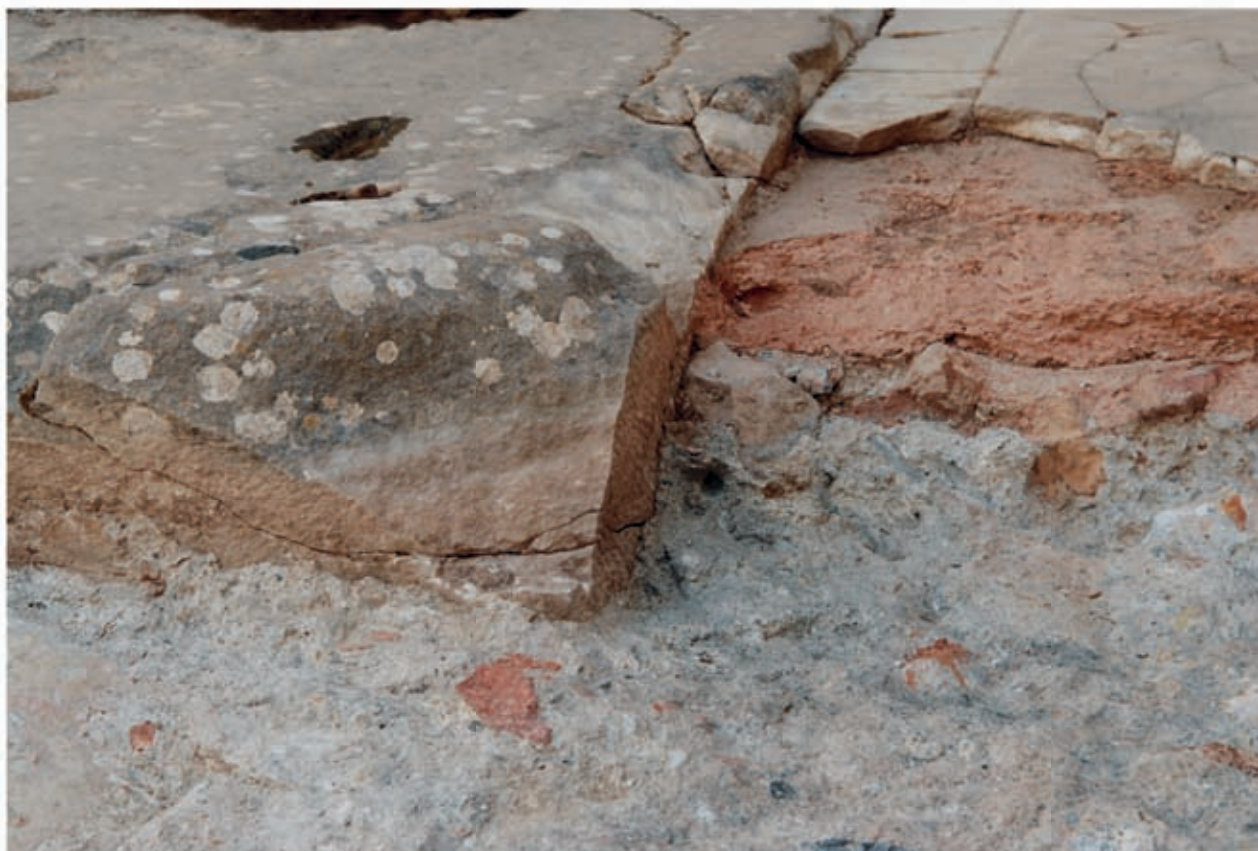
2 Südöstlicher Quader des Podestes mit Einbindung in das Fundament aus *opus caementicium*

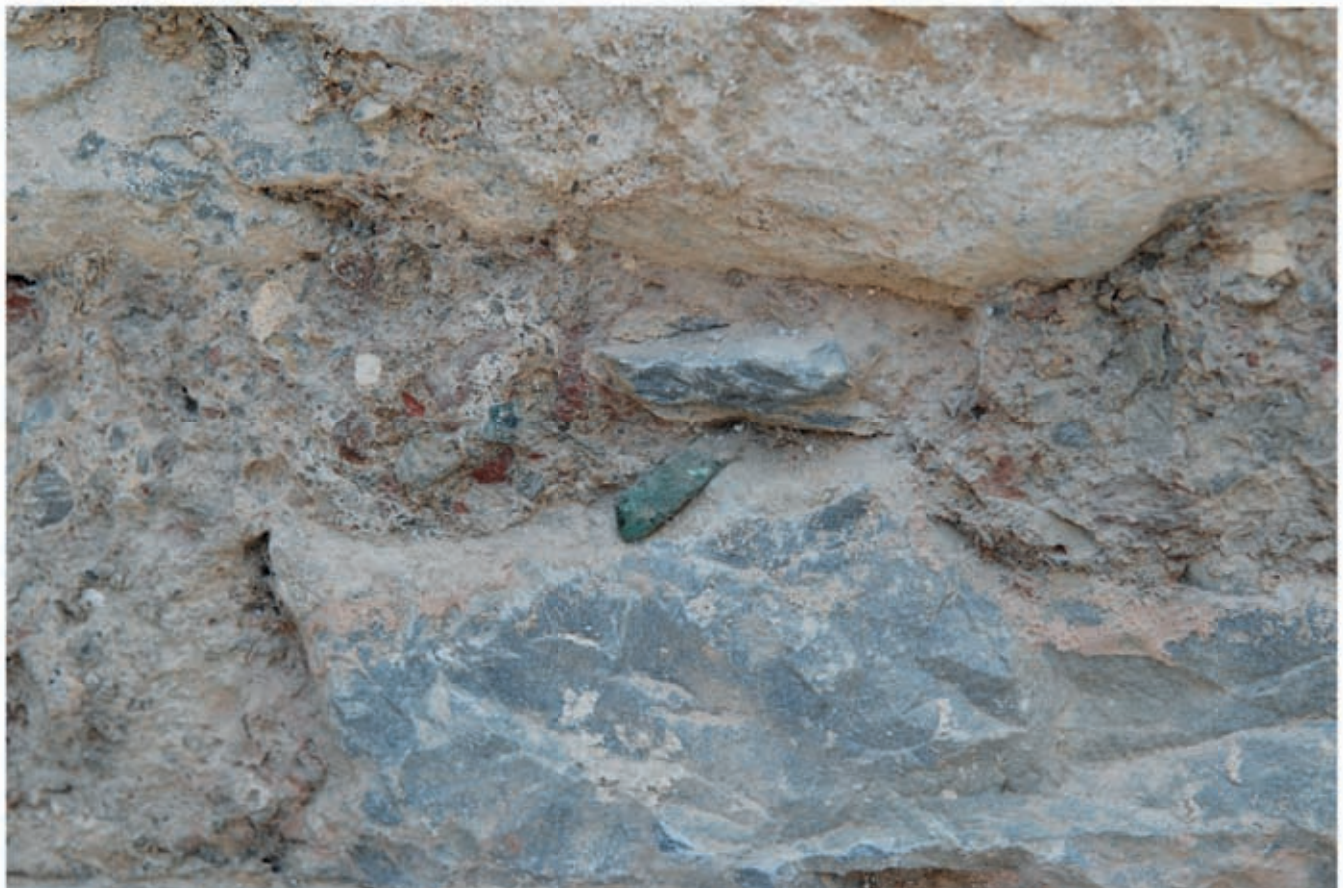
2 Bronzehaken zur Befestigung der marmornen Wandverkleidung
