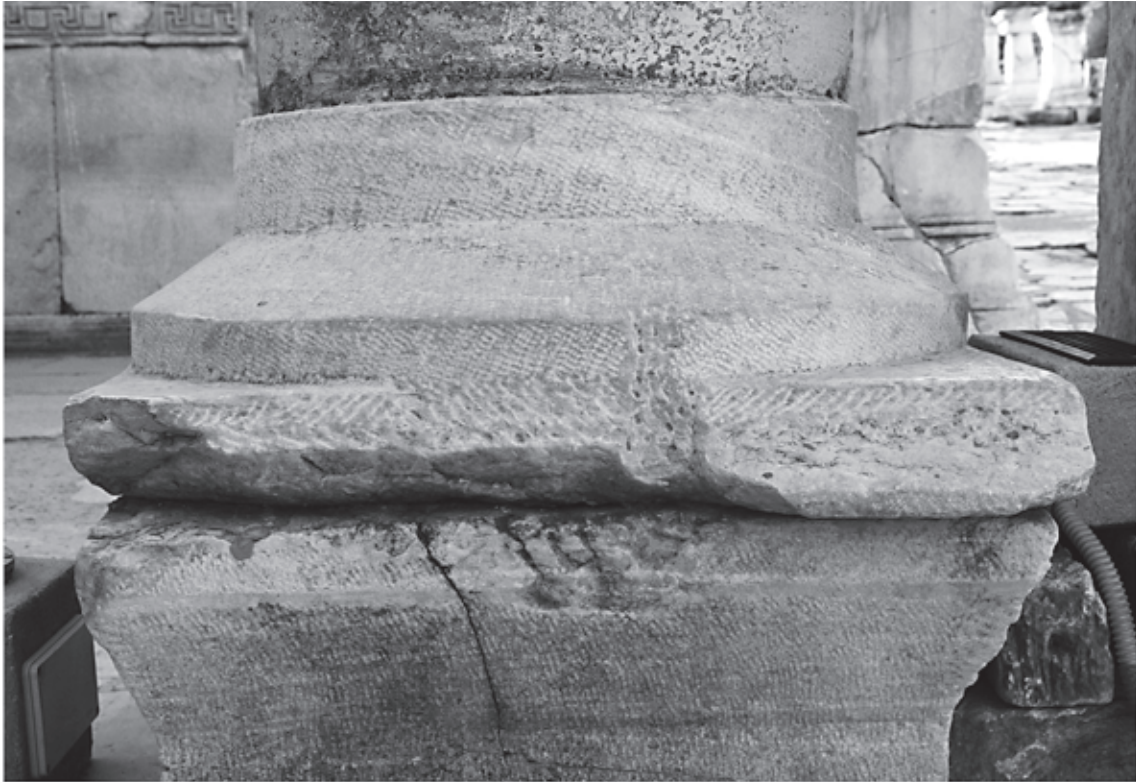
1 Säulenbasis **016B**, Ansicht West

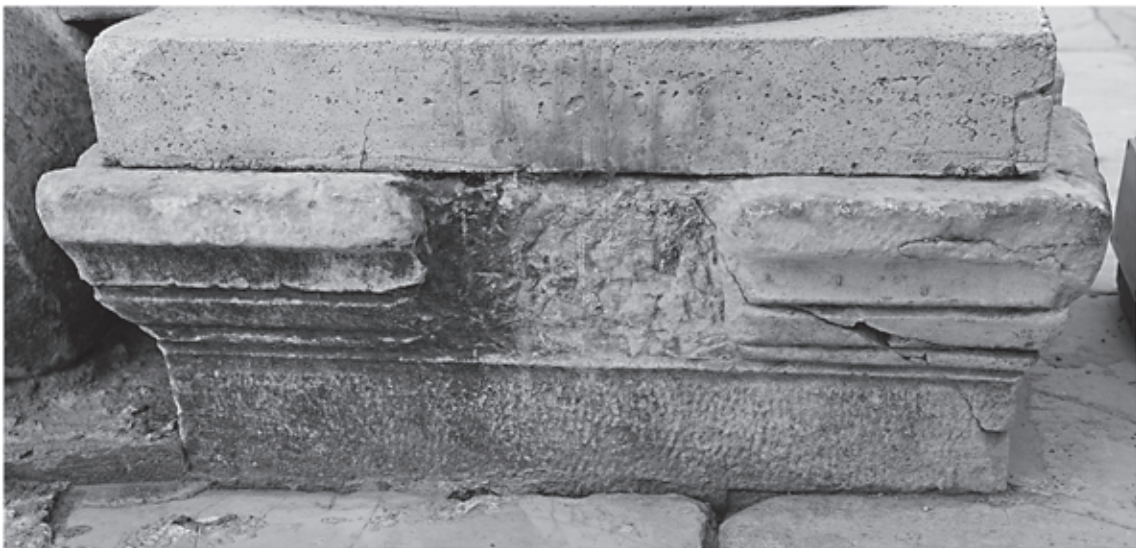
2 Säulenpostament **019B**, Ansicht Ost

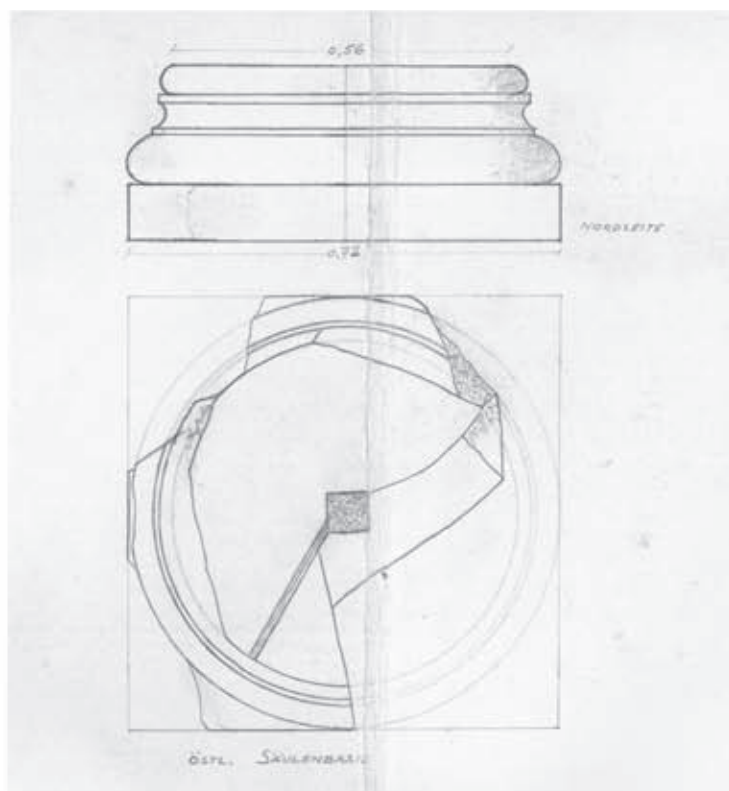
1 Verschollene Säulenbasis **171B** (Zeichnung K. H. Göschl)

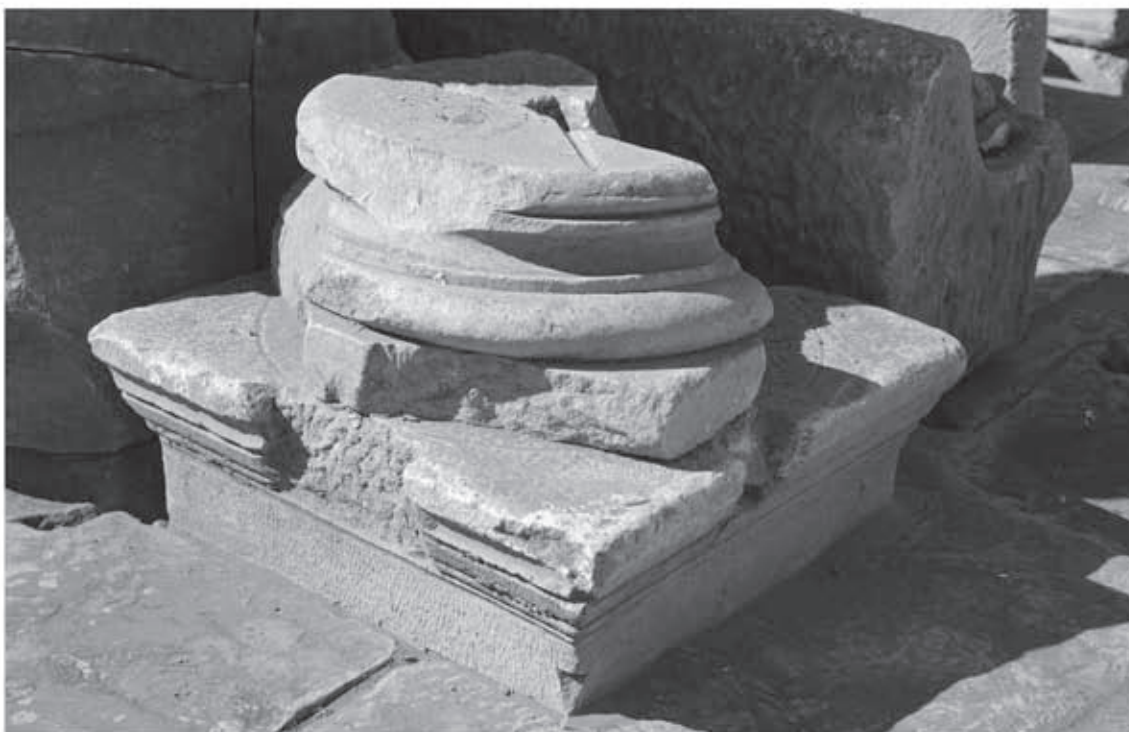
2 Säulenpostament **019B** und verschollene Säulenbasis **171B** (Aufnahme aus dem Jahr 1956)

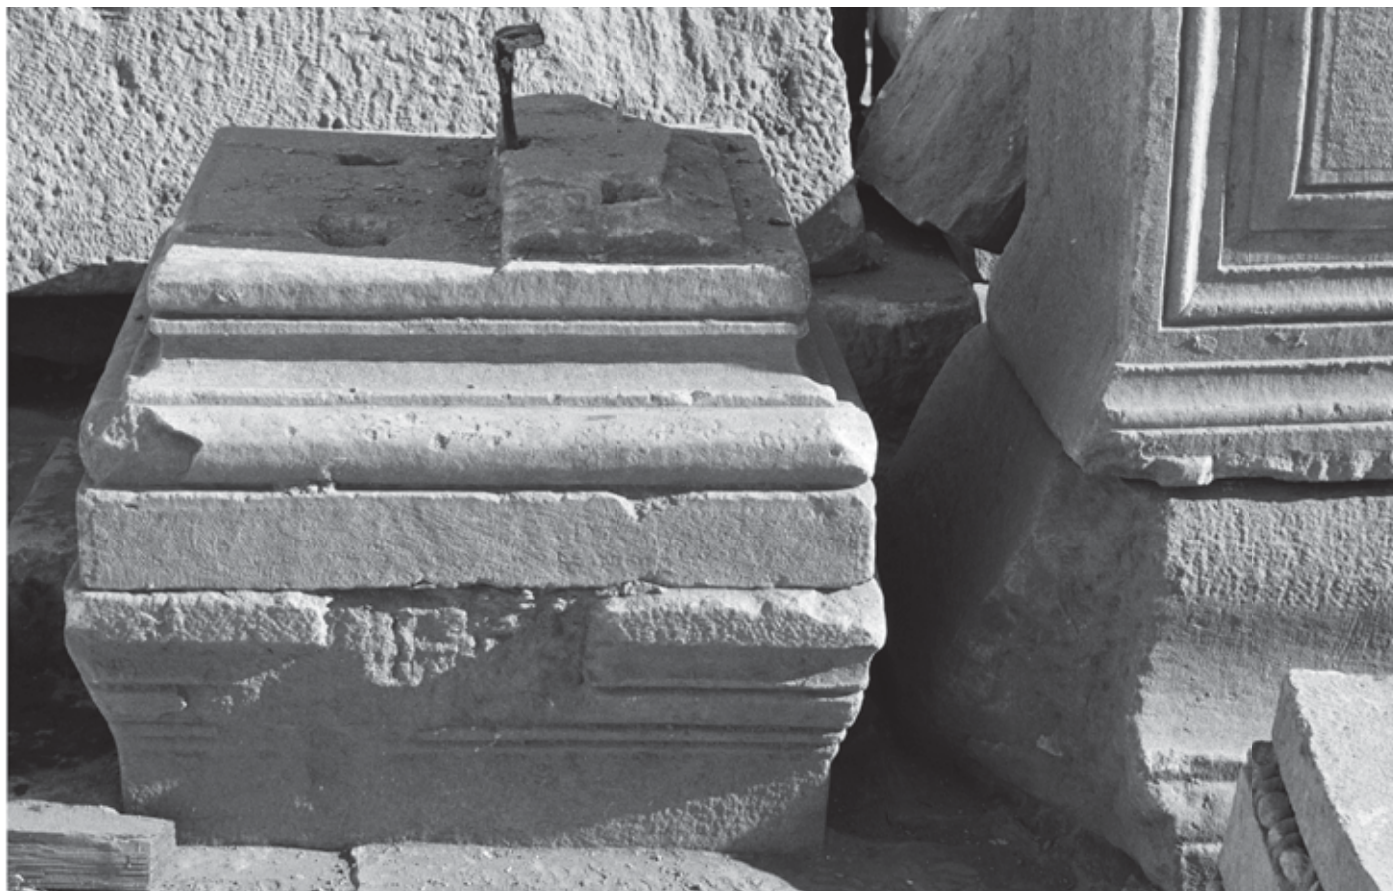
1 Archivaufnahme des östlichen Postaments **022B** und der Pfeilerbasis **023B**

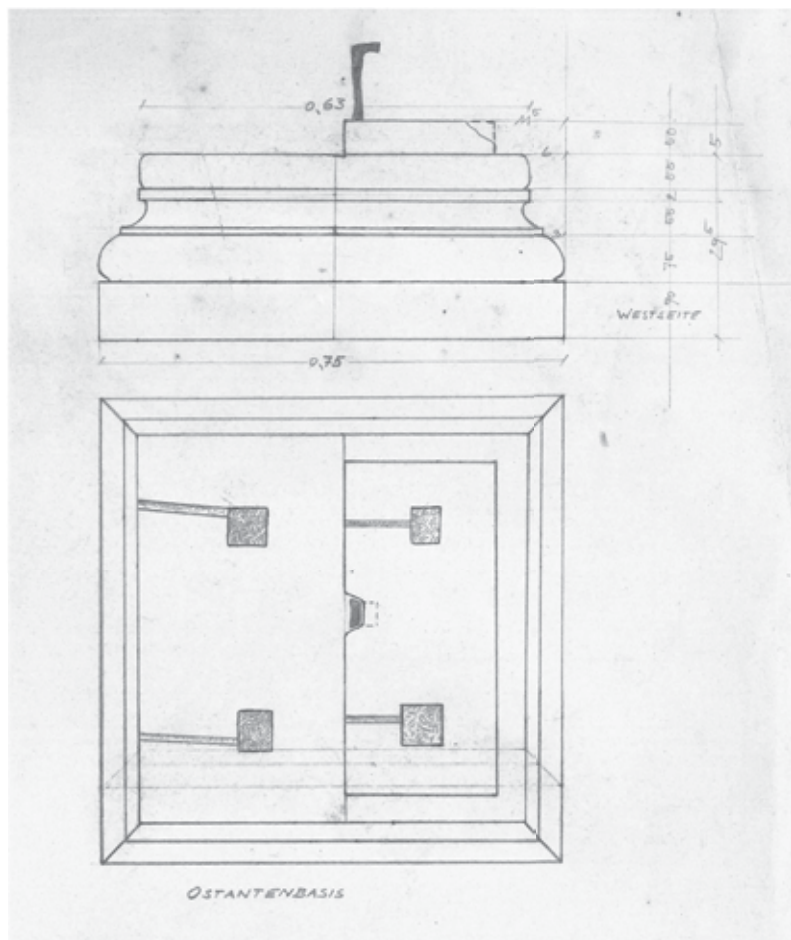
2 Pfeilerbasis **023B** (Zeichnung K. H. Göschl)

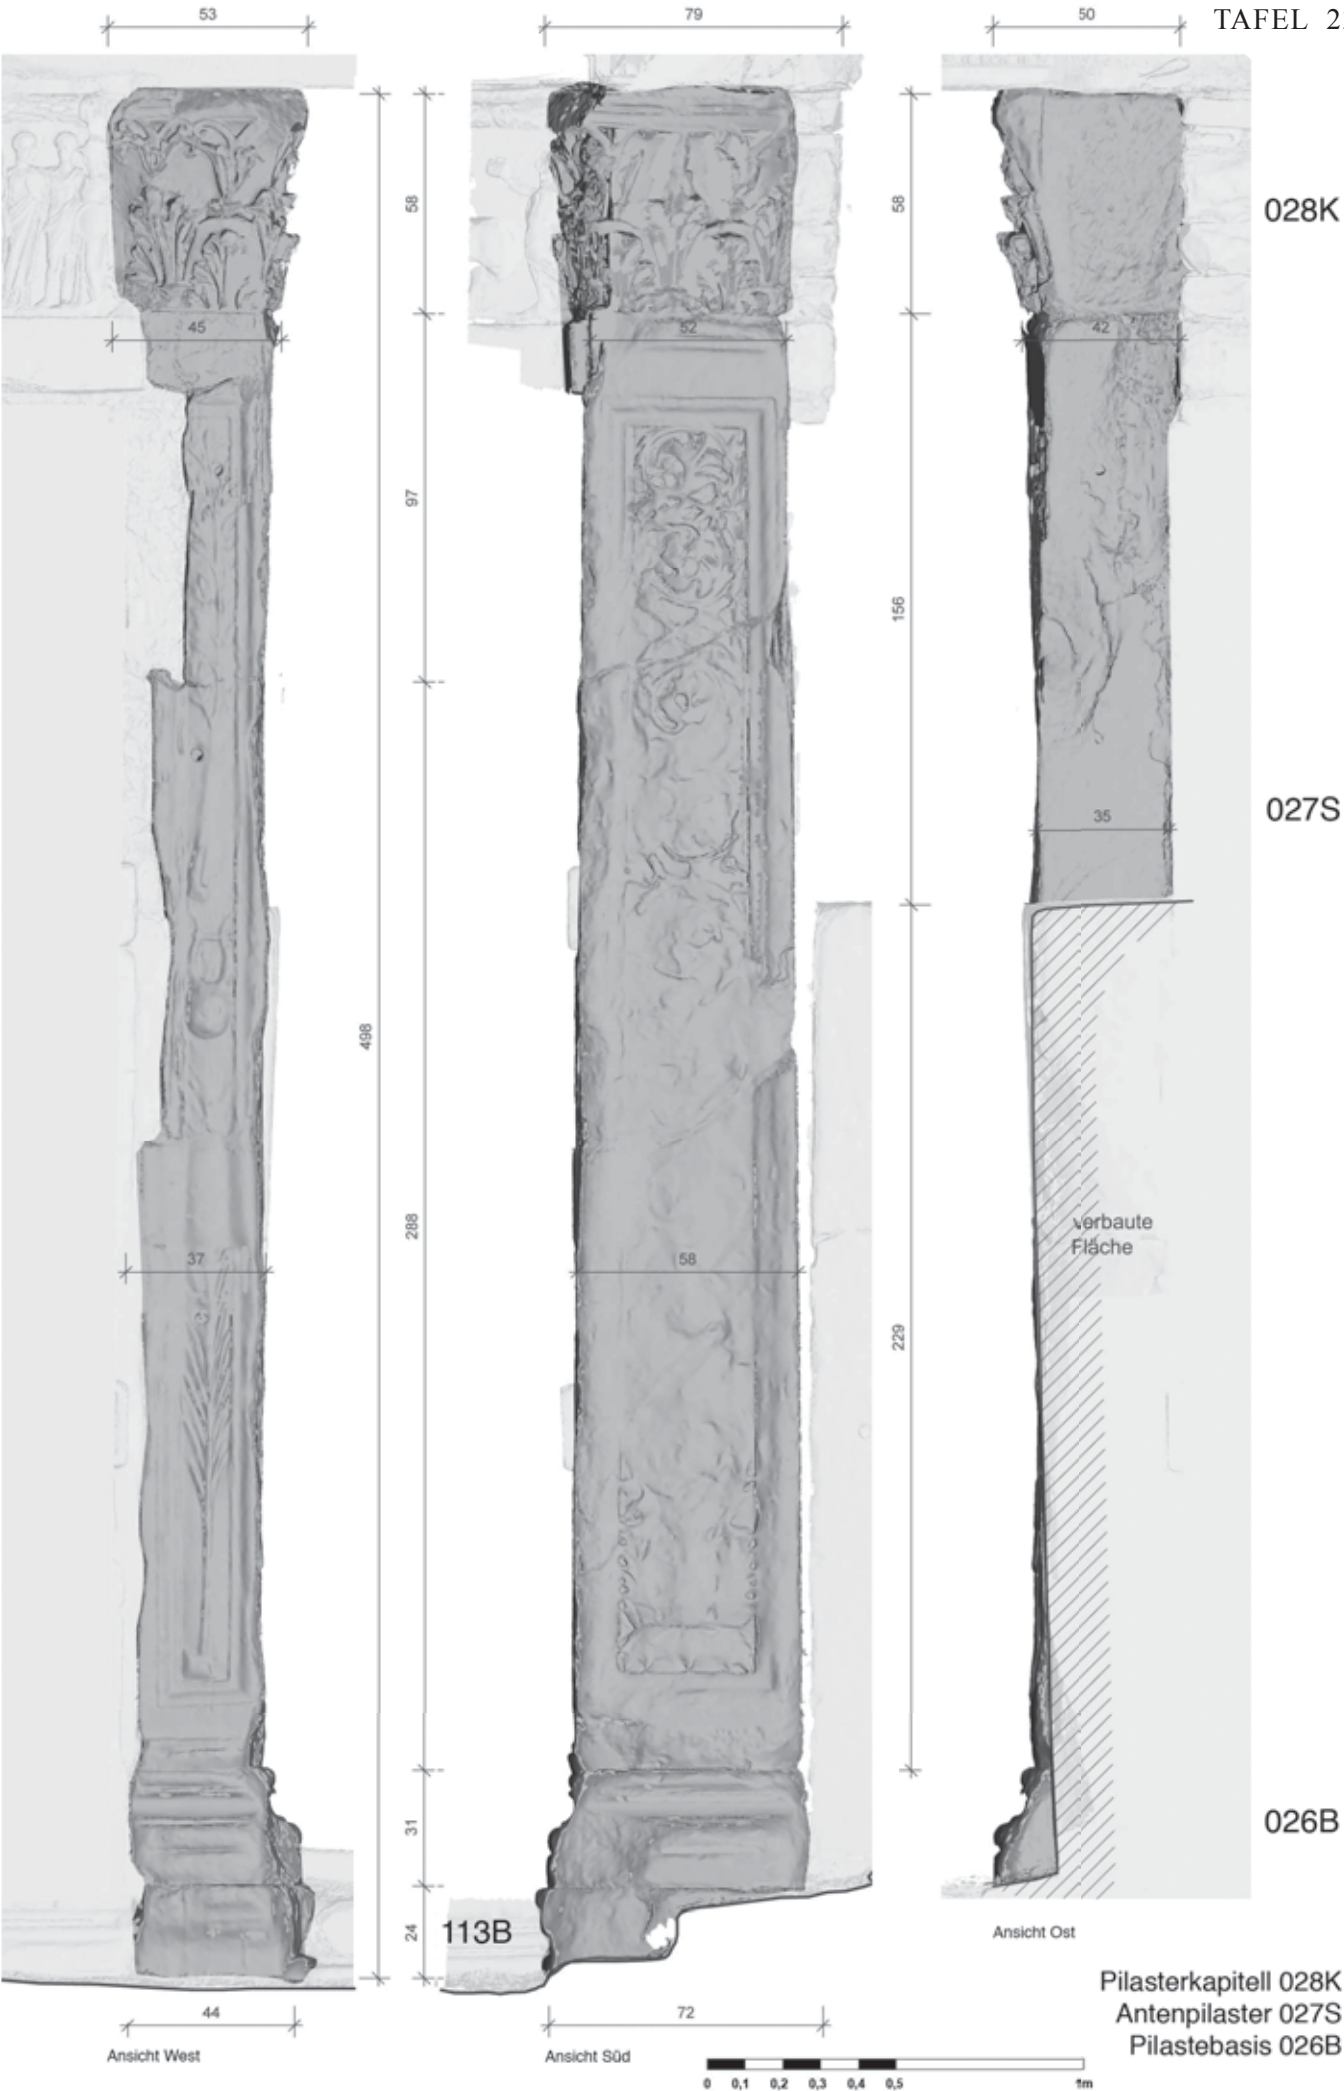
Pilasterkapitell 028K, Antenpilaster 027S sowie Pilasterbasis 026B

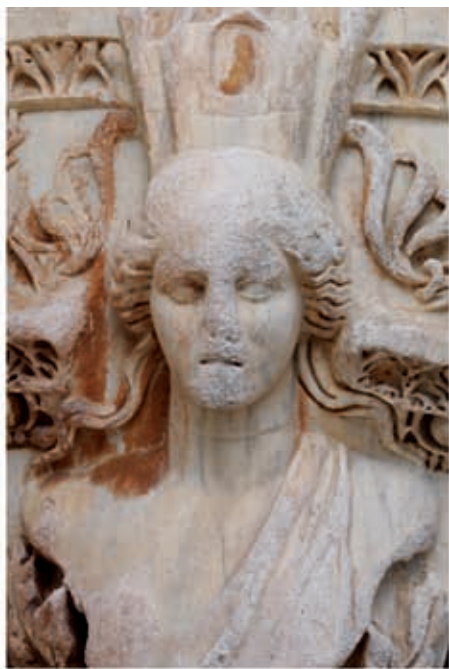
1 Architravfries: Keilstein **035AF**, Ansicht Süd (Zustand 2010)

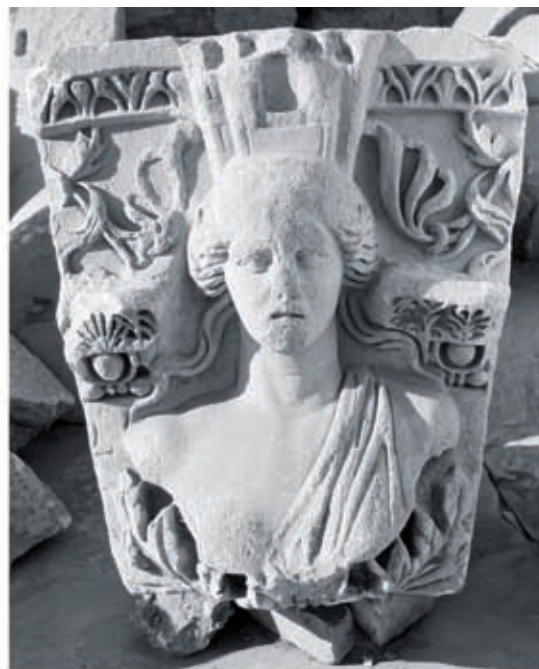
2 Architravfries: Keilstein **035AF**, Ansicht Süd (Archivaufnahme)

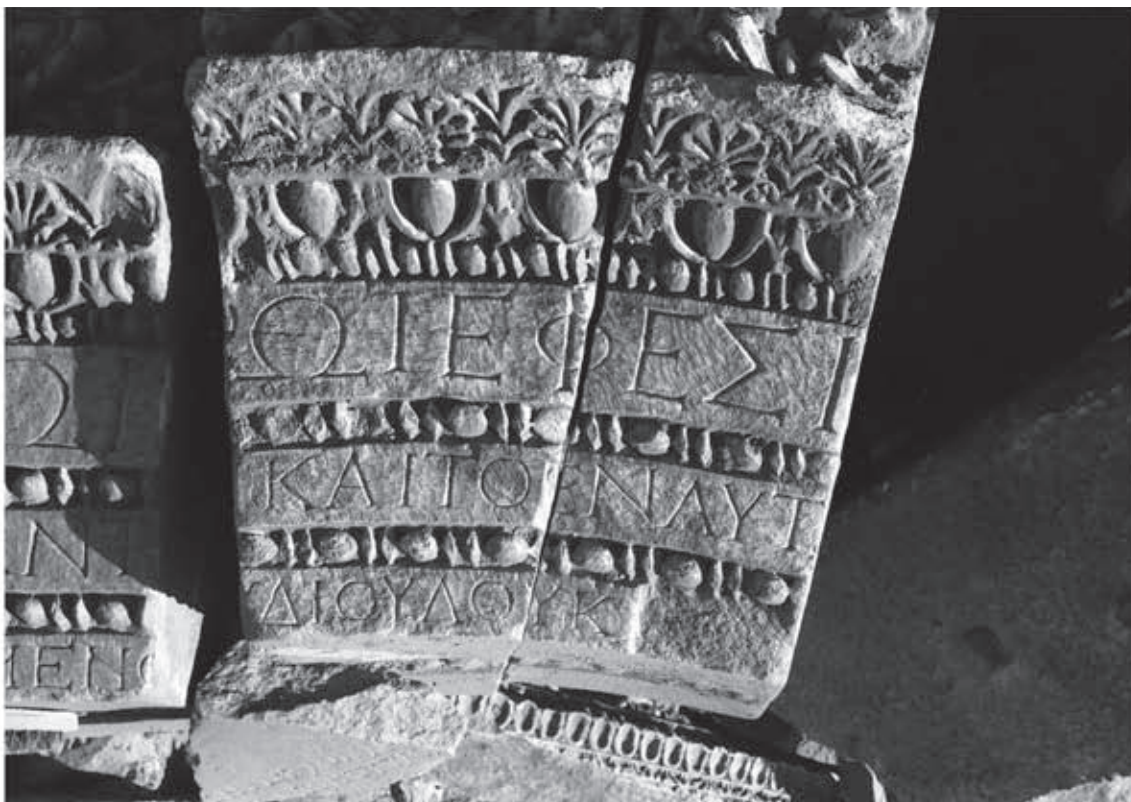
1 Keilstein 038AF, unterer Teil, Ansicht Süd (Archivaufnahme)

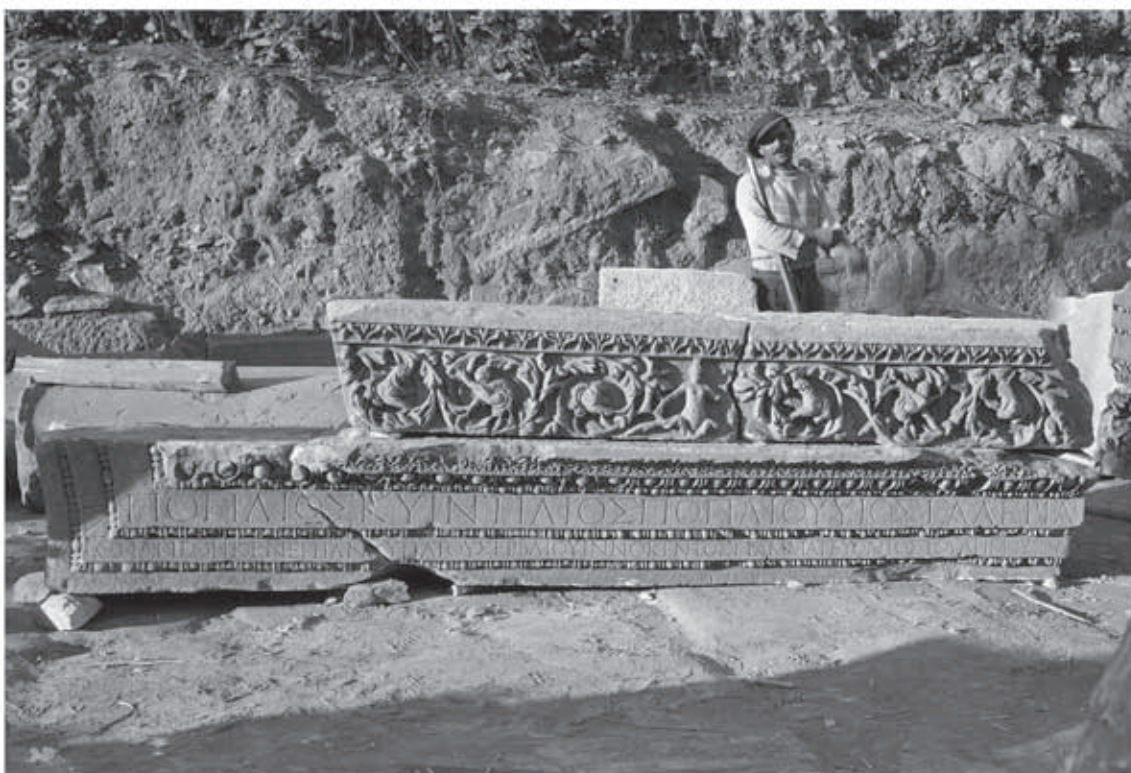
2 Architrav 040A, Fries 041F, Ansicht Süd (Archivaufnahme)

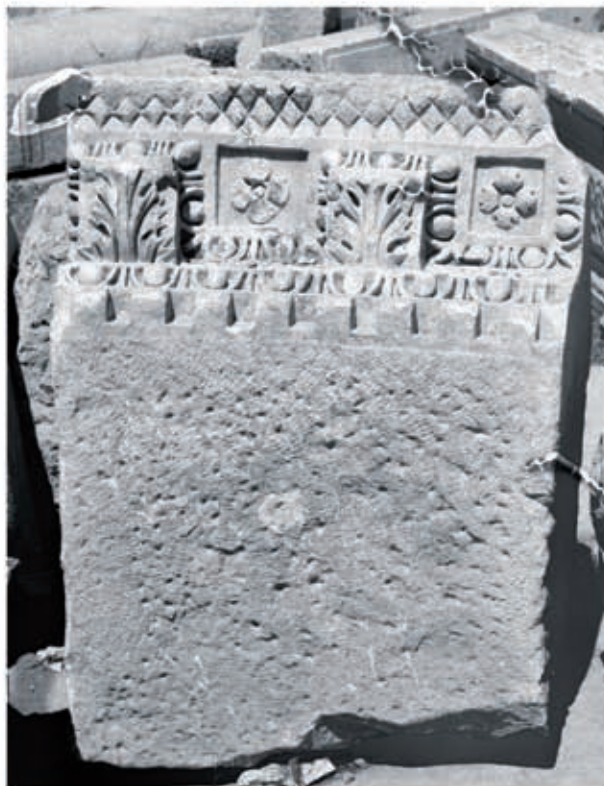
1 Geison 046G, Unteransicht (Archivaufnahme)

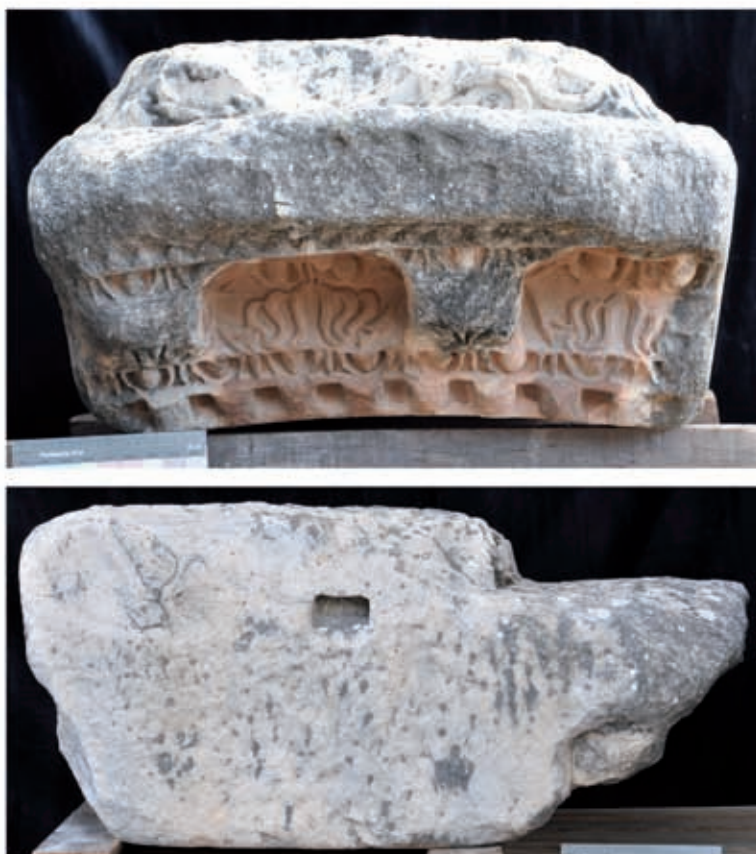
2 Geison 047G, Ansicht und linke Nebenseite
