# Sanatorium Westend, Hoffmann-Pavillon.

## Bau- und Besitzgeschichte, Wertigkeit, Restaurierung

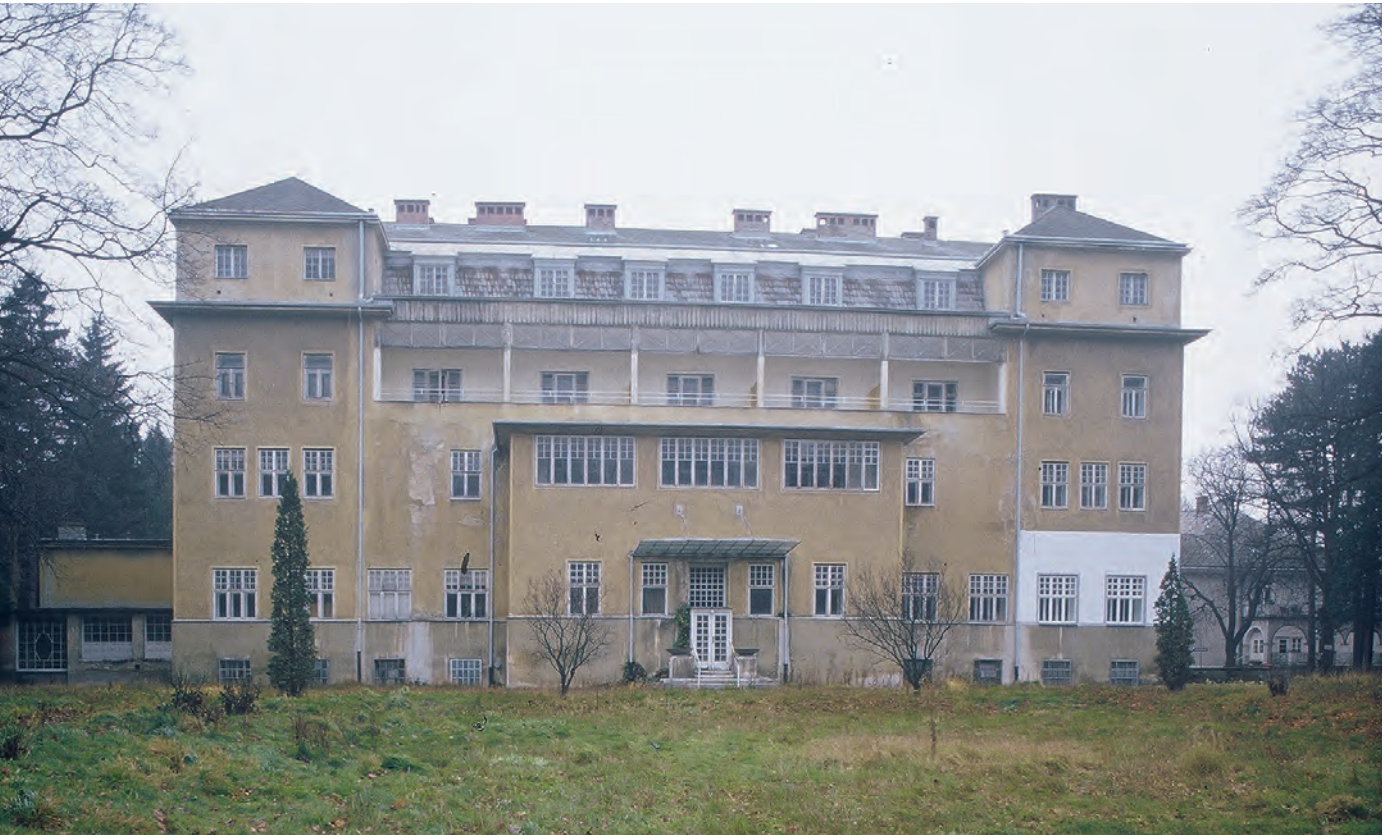
Abb. 1: Sanatorium Purkersdorf vor Restaurierung, 1986

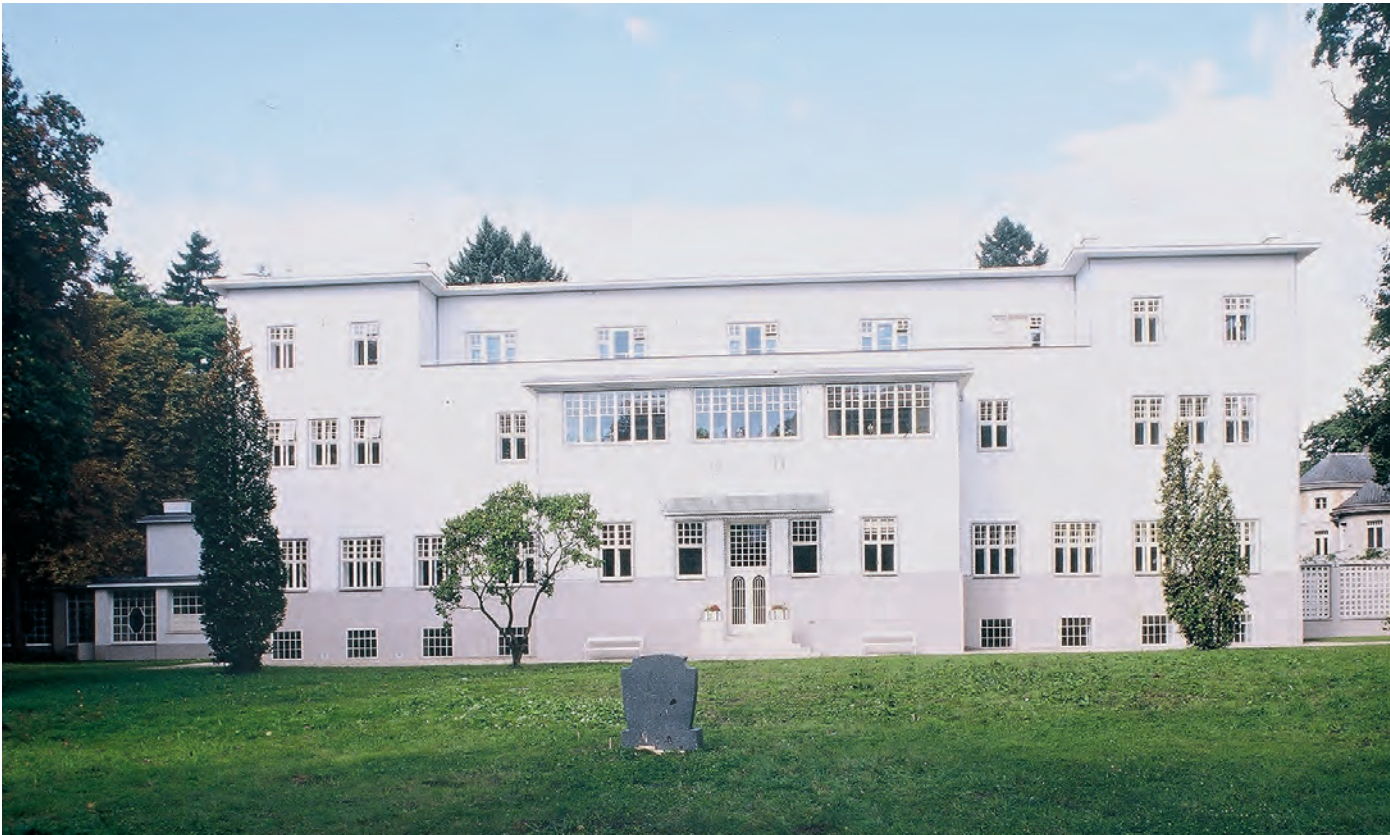
Abb. 2: Sanatorium Purkersdorf nach Restaurierung, 1996

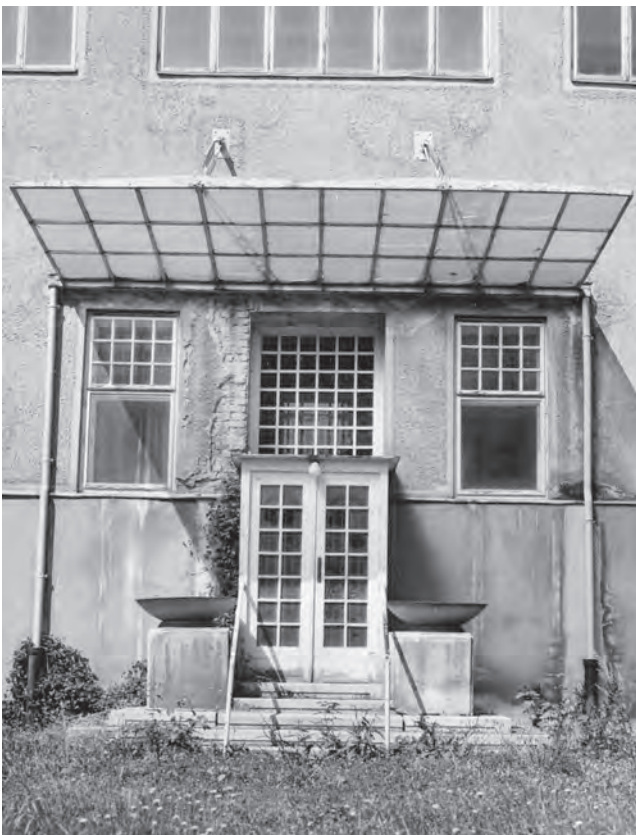
Abb. 3: Sanatorium Purkersdorf, Eingang vor Restaurierung, 1986

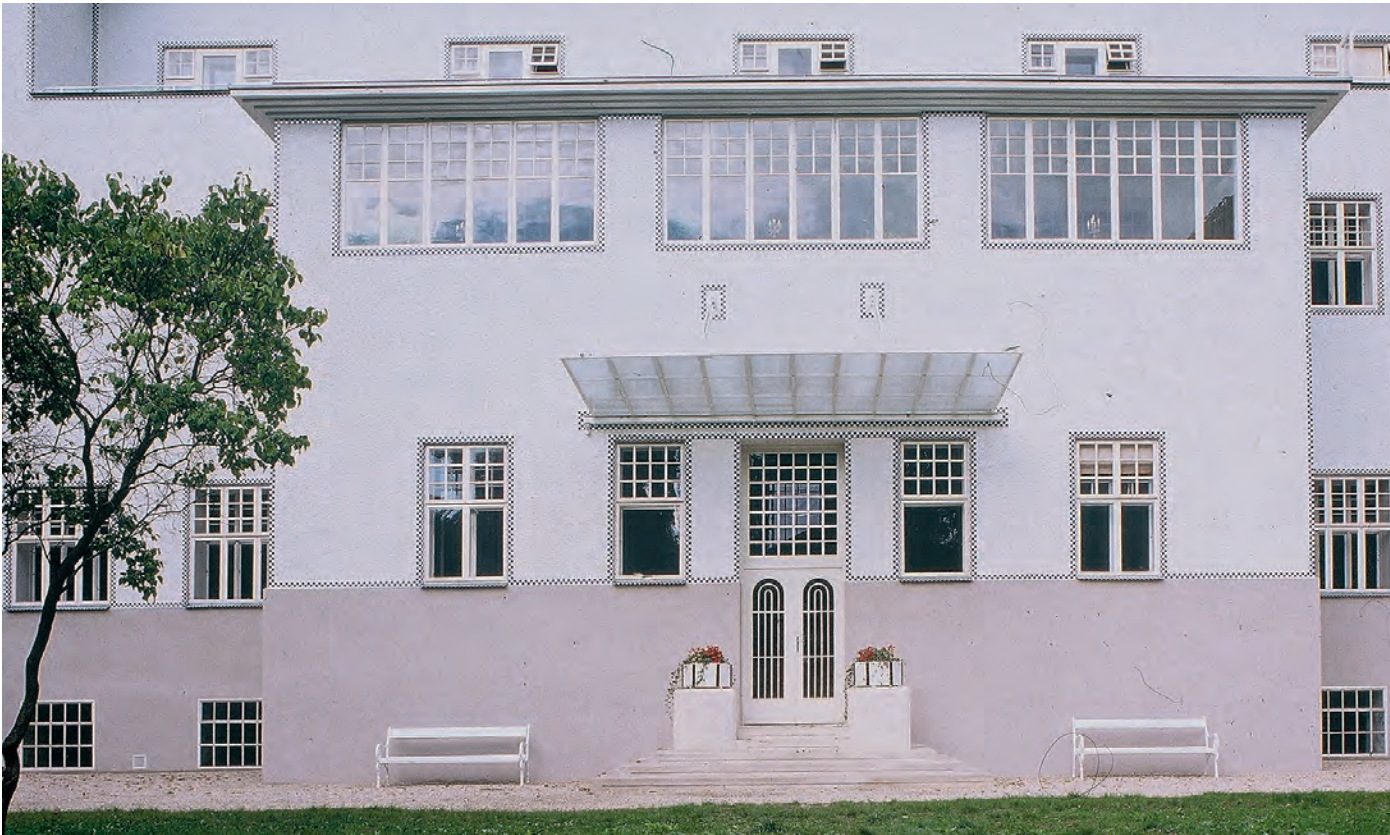
Abb. 4: Sanatorium Purkersdorf, Eingang nach Restaurierung, 1996

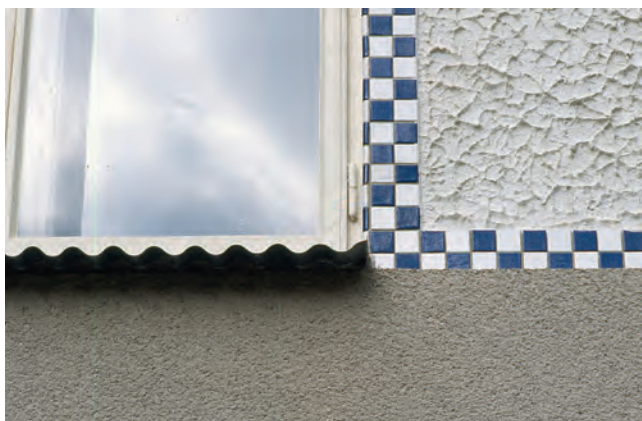
Abb. 5: Sanatorium Purkersdorf, Detail nach Restaurierung, 1996

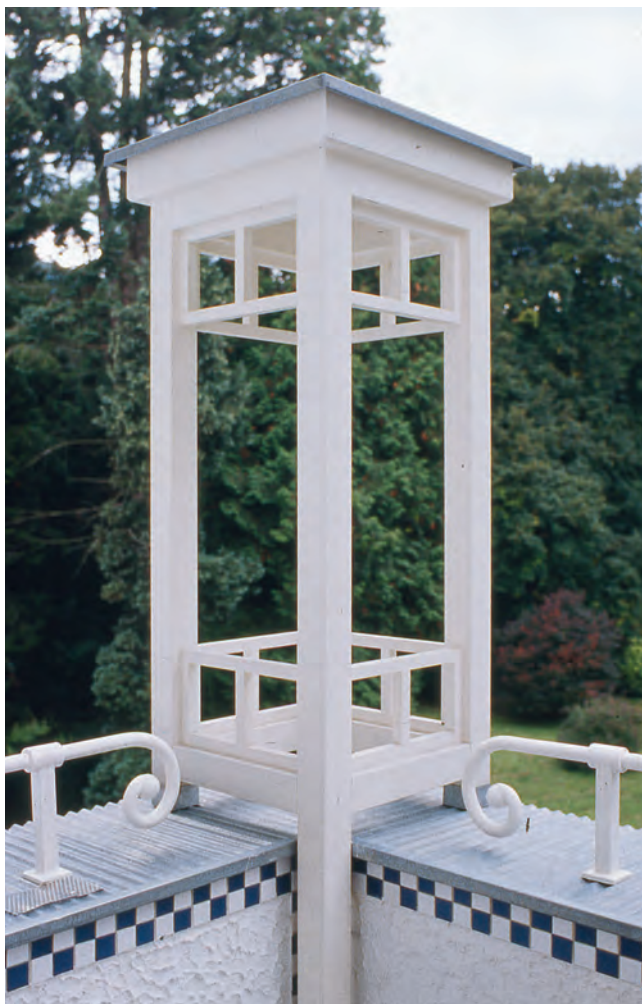
Abb. 6: Sanatorium Purkersdorf, Detail nach Restaurierung, 1996
