HAUS ODER HEILIGTUM? DAS GEBÄUDE AUF DER PARZELLE E5 IN PRIENE

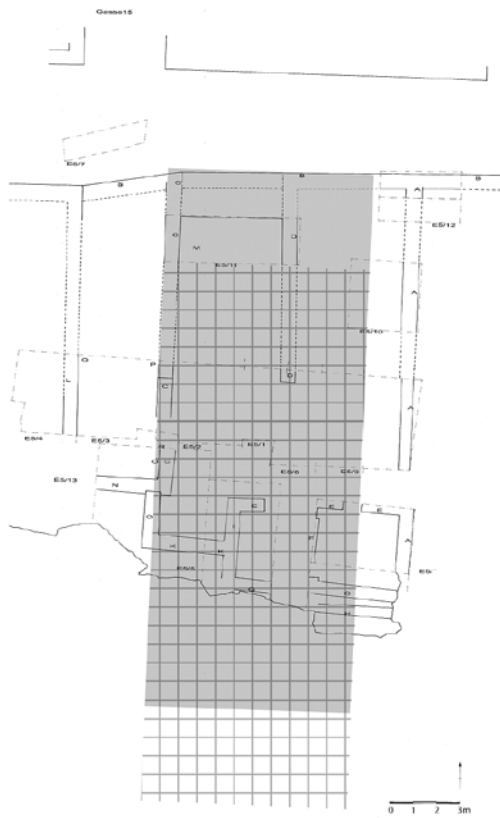
Abb. 3: Parzelle E5. Fluchtenplan. (grau hinterlegt die Größe der Standard-Parzelle, kariert die theoretische Position einer Standard-Parzelle bei kanonischer Breite der Theaterstraße)

Im Zuge der Ausgrabungen zwischen 2001–2005 auf dem Gelände der nordwestlichen Parzelle der Insula E5¹² wurden Abschnitte eines Gebäudes freigelegt, an das sich unmittelbar östlich eine weitere Einheit der Baureihe auf gleichem Niveau anschloss und das im Westen die Gasse 15 vom deutlich höher gelegenen Nachbargrundstück trennt (Abb. 2). Während die Tiefe des Bauplatzes aufgrund des Geländes deutlich geringer ausfällt als üblich, wurde die Breite des freigelegten Gebäudes gegenüber der Standard-Parzelle um ein Drittel erhöht: Würde diese Einteilung in der östlich anschließenden Baureihe fortgesetzt, so wäre die Nordhälfte dieser Insula statt der üblichen vier in nur drei Parzellen aufgeteilt (Abb. 3)¹³.

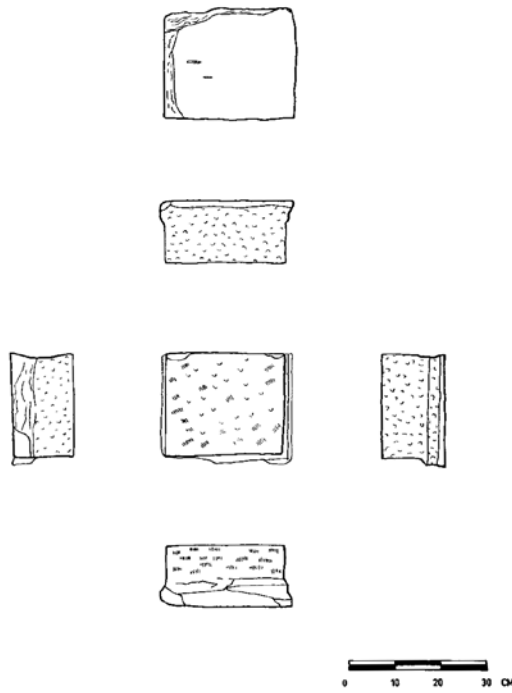
Abb. 5: Pilasterkapitell

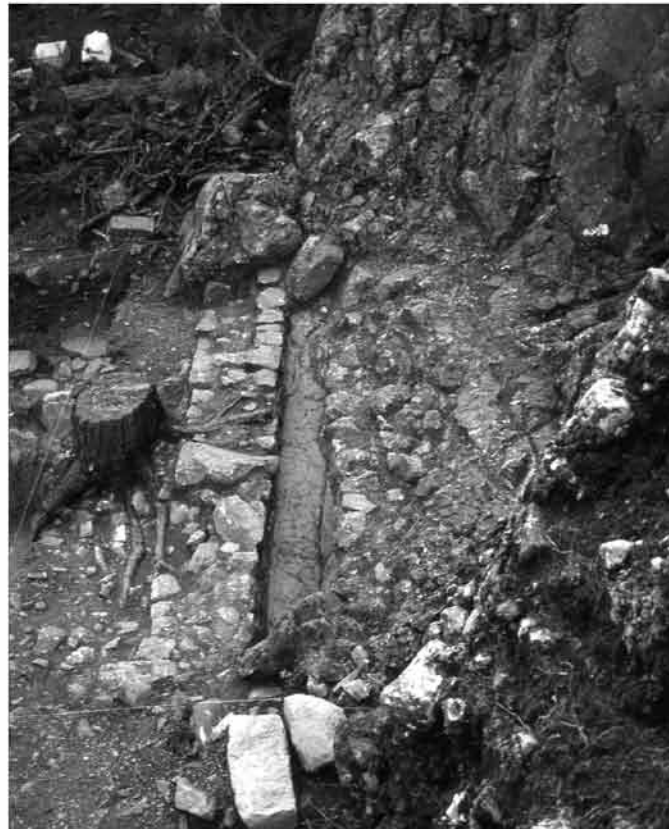
Abb. 8: Ansicht der Peristasis in Schnitt E5/9 von Westen

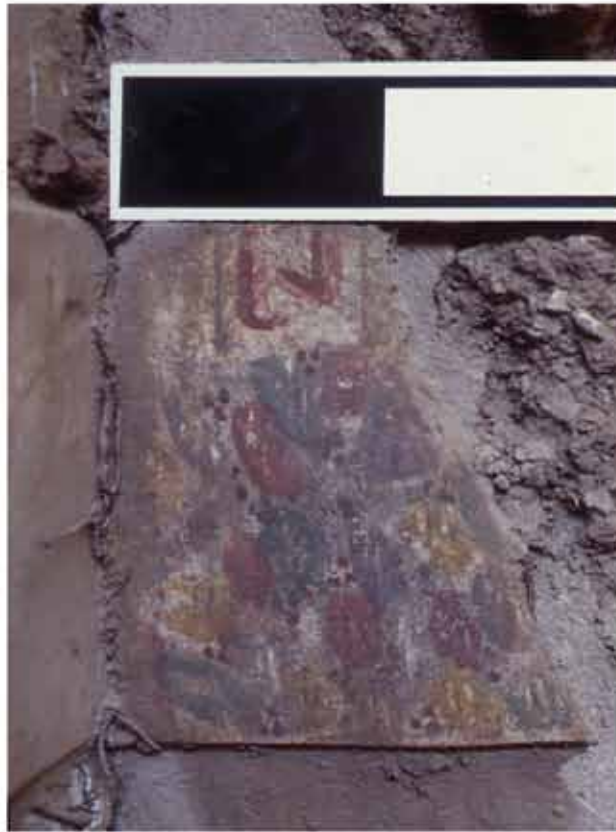
Abb. 10: Breccia-Marmorquader, Raum IV, Mauer I südlicher Abschnitt

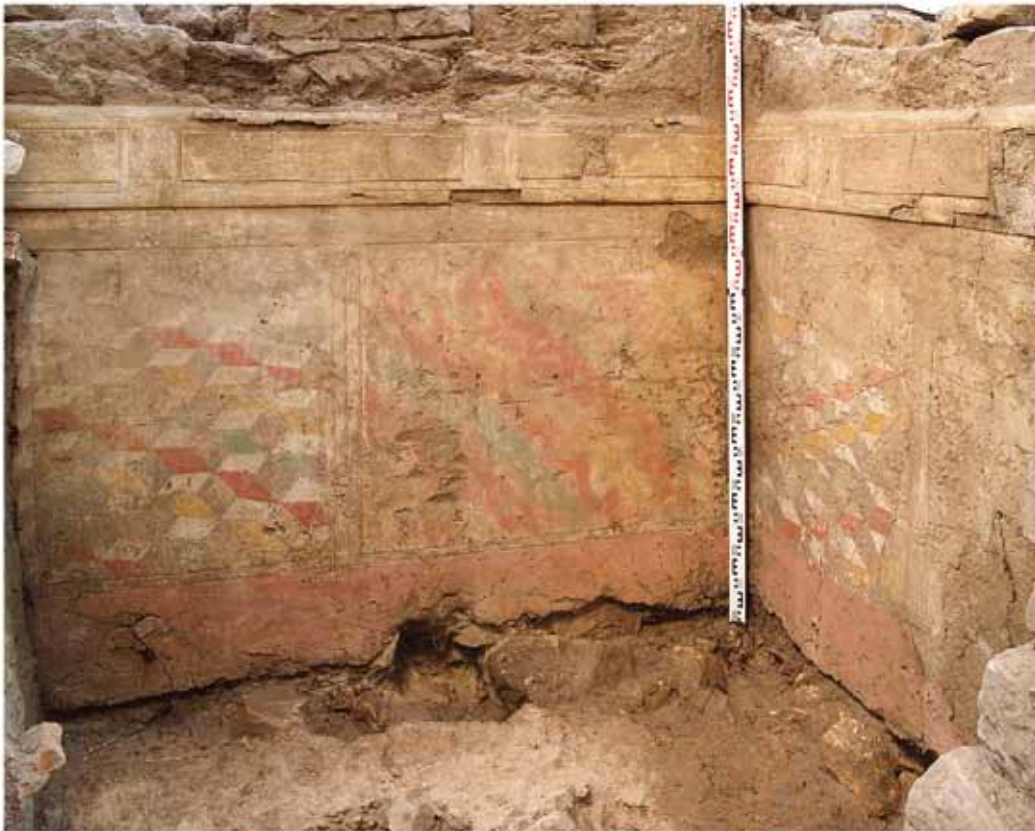
Abb. 12: Buntmarmor-Imitation, Raum V, Mauern K und O (rechts)

Die Wanddekoration der Räume III–V im Untergeschoss der Südseite imitiert verschiedene Steinarten: Der östliche Raum III ist mit einem weißen Marmorstuck ausgekleidet, den profilierte Rahmen gliedern. Im mittleren Raum IV alternieren auf der Südseite oberhalb einer einfarbigen Zone Breccia- und Marmorquader auf einer profilierten Leiste (Abb. 10), während auf der Westwand Reste eines Streublumen-Motivs erhalten sind (Abb. 11). In Raum V hingegen wechseln bemalte Wandabschnitte, die Platten aus Buntmarmor imitieren, mit jenen ab, wo Rauten zu einem vielfarbigen Muster zusammengesetzt sind (Abb. 12)³⁰. Obwohl

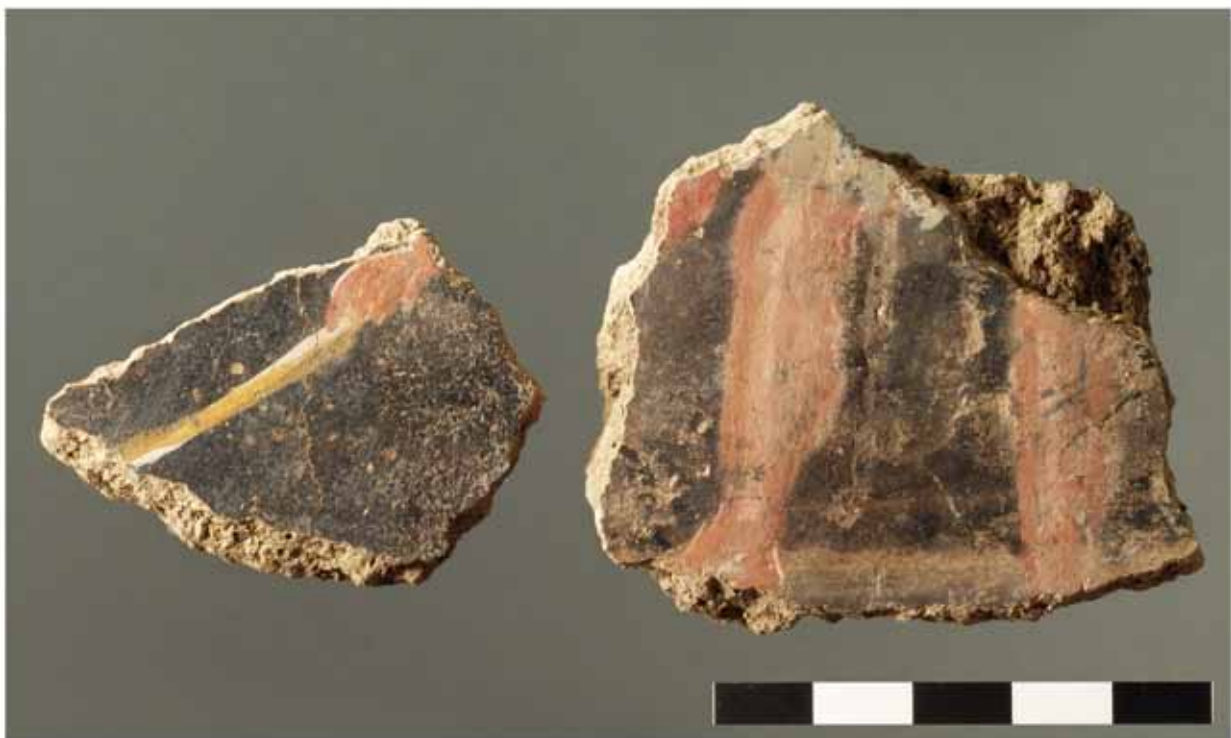
Abb. 13: Putzfragmente mit figürlicher Malerei, im Versturz aus Pr 04 E5/13.22

diese verschiedenen Dekorationen sicherlich nicht zeitgleich auf die Wände kamen, so wurden die Räume gleichzeitig genutzt – die eingangs formulierte Vorstellung von stereotyper Uniformität bestätigt sich im Innern des Gebäudes also keineswegs. Weitere im Versturz geborgene Stuckfragmente legen nahe, dass auch das Obergeschoss der Südseite mit wieder anderen Motiven dekoriert war: Hierher stammt u. a. eines der wenigen Fragmente figürlicher Malerei aus Priene (Abb. 13).

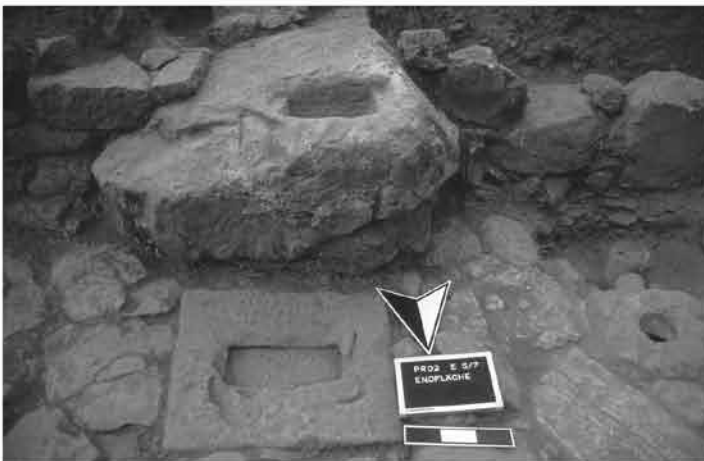
Abb. 15: Kreuzung Theaterstraße – Gasse 15: Druckwasser-Brunnen (rechts) und Stelenfüße an der NW-Ecke der Parzelle E5

Der bereits kurz erwähnte kleine Druckwasserbrunnen an der Gebäudeecke von E5 wird umringt von langrechteckigen Einlassungen zur Aufnahme von Stelenfüßen (Abb. 15). Beide Elemente – Wasser wie Weihungen – könnten Indikatoren einer sakralen Konnotation des Grundstücks sein. Erweitert man den Blickwinkel um das westlich anschließende, unregelmäßig geschnittene Grundstück E4, so fällt dessen massive Terrassenmauer auf, die das Gelände auf einer Länge von über 16 m um mehr als 5 m gegenüber der Theaterstraße absetzt. Vergleichbare Substruktionen sind in Priene immer dann zu beobachten, wenn eine ebene Fläche für große, öffentliche Bauprojekte geschaffen wurde:³⁶ Außer der Agora werden insbesondere die Sakralbauten der Stadt derart gegenüber den umgebenden Straßenzügen angehoben, so dass sie von weither sichtbar sind – wie beispielsweise der Athena-Tempel und das Demeterheiligtum³⁷.

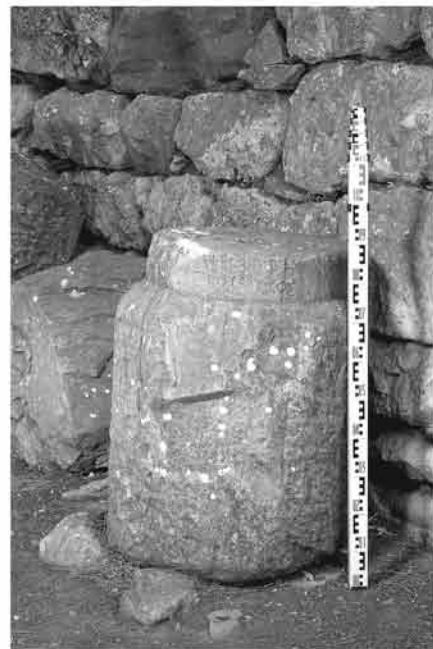
Abb. 16: Ansicht des (Altar-?) Steins mit Inschrift

Und noch ein weiterer Hinweis deutet in dieselbe Richtung: Wenige Meter westlich der Kreuzung von Gasse 15 und Theaterstraße befindet sich ein 0.90 m hoher Marmorblock mit annähernd zylindrischem Querschnitt (Abb. 16)³⁸. Entlang seiner Oberkante wurde ein 0.11 m breiter Saum geglättet, der die Inschrift Ἀφροδίτη Ἐπίηκος trägt. Möglicherweise gehört der runde Sockel in eine Gruppe kleiner Altäre, von denen zahlreiche aus Priene bekannt sind³⁹.
