TAFEL 12

12: Plan der Mauerstrukturen UG und OG (M 1:150)

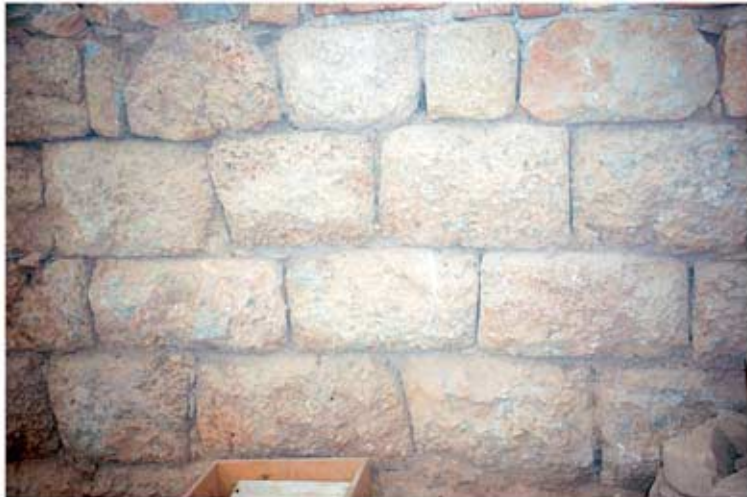
13.1: Quader-Mauerwerk Typ 1 der hellenistischen Vorbebauung:  
Räume SR 9, Südterrassenmauer

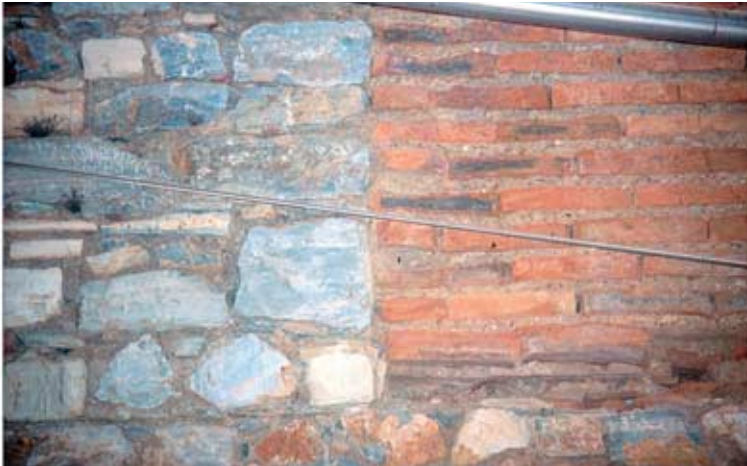
13.3: Ziegelmauerwerk a (Typ 6) der Bauphase I: WE 6, Peristylhof  
31a, O-Wand

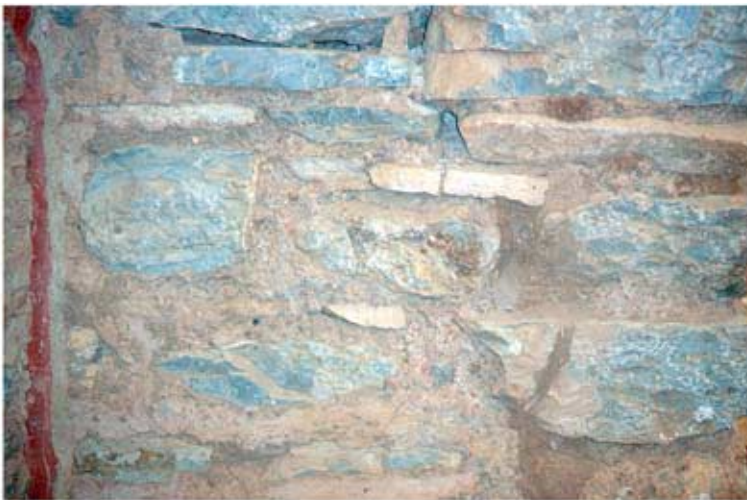
13.4: Bruchstein-Mauerwerk Typ 3 der Bauphase II: Raum 7, N-Wand

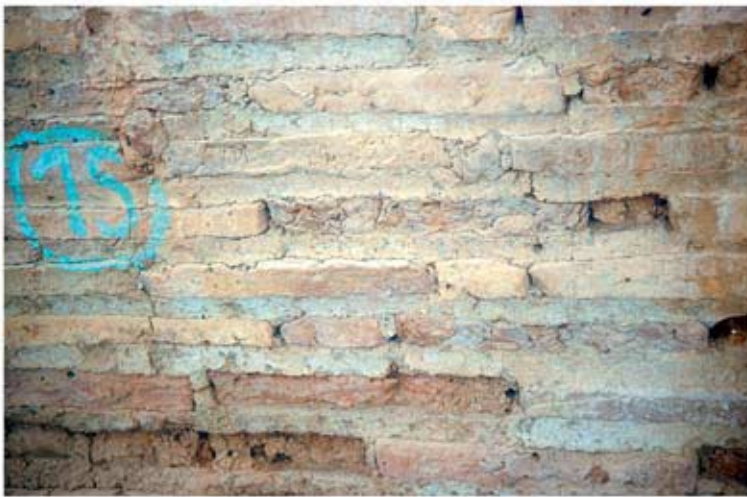
13.5: Ziegelmauerwerk b (Typ 7) der Bauphase II: Raum 15.1, S-Wand

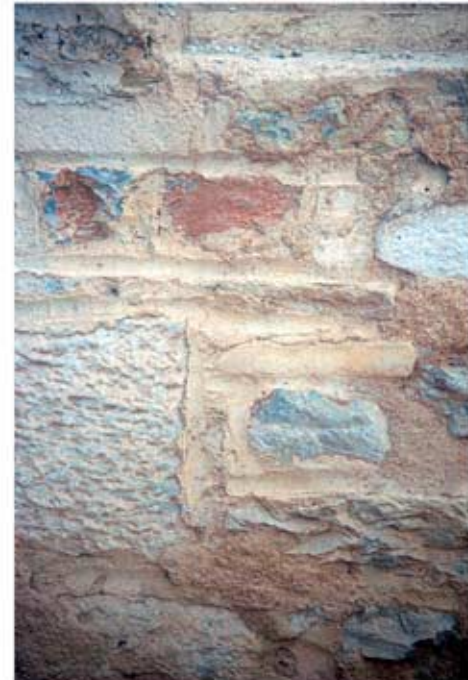
13.2: Quader-Bruchstein-Mauerwerk Typ 2  
der Bauphase I: Raum 5, S-Wand

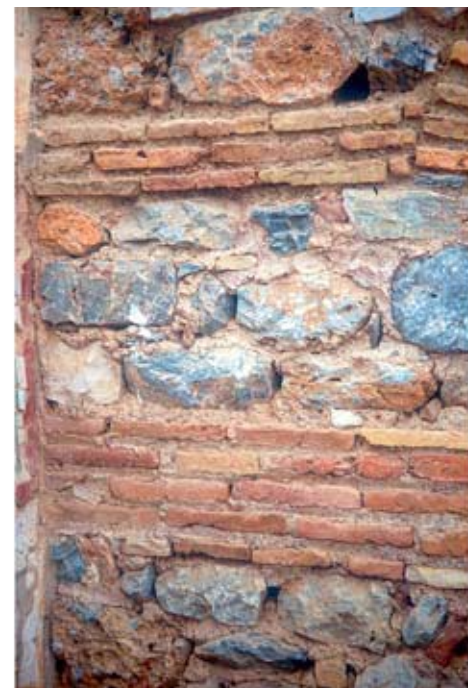
13.6: *opus mixtum*-Mauerwerk (Typ 5)  
der Bauphase III: Raum 7, W-Wand

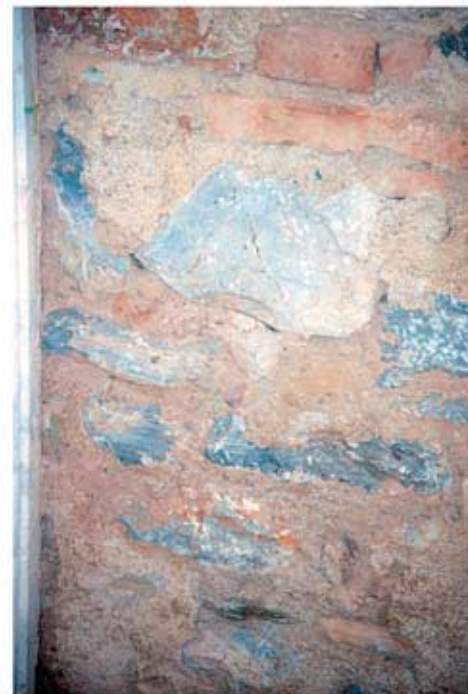
13.7: Bruchstein-Mauerwerk Typ 4 der Bauphase  
III: Raum 5, O-Wand, Türvermauerung

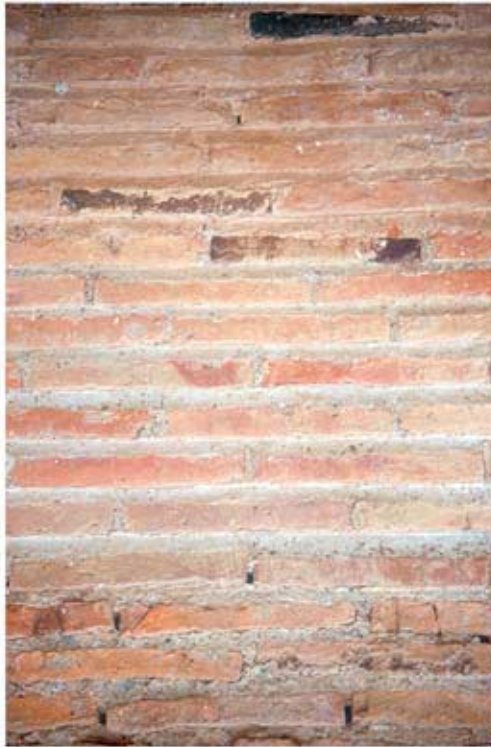
14.1: Ziegelmauerwerk c (Typ 8) der Bauphase III: Raum 7, S-Wand

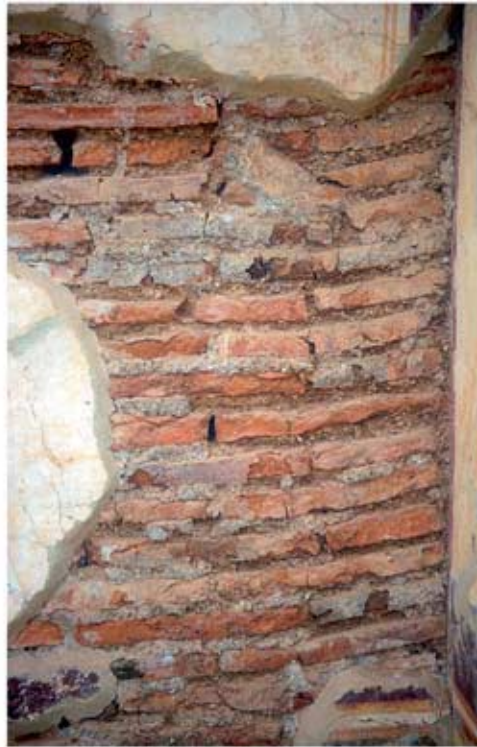
14.2: Ziegelmauerwerk e (Typ 10) der Bauphase IV': Hof 21, S-Wand

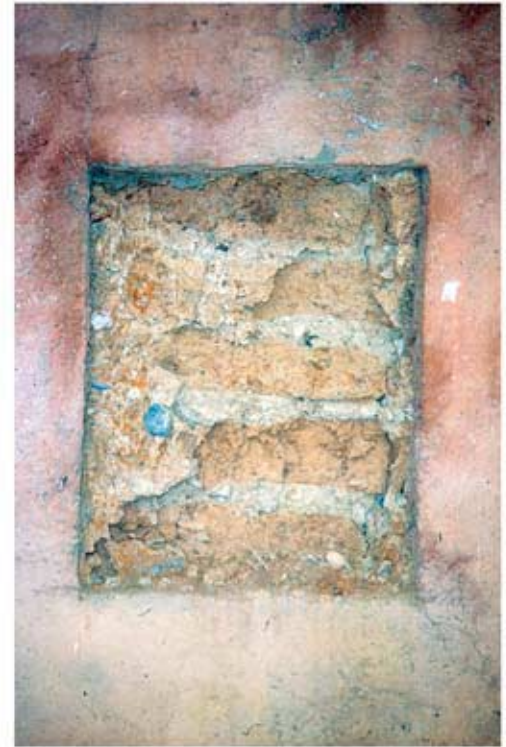
14.3: Lehmziegelmauerwerk (Typ 11): WE 2, Raum SR 19, S-Wand

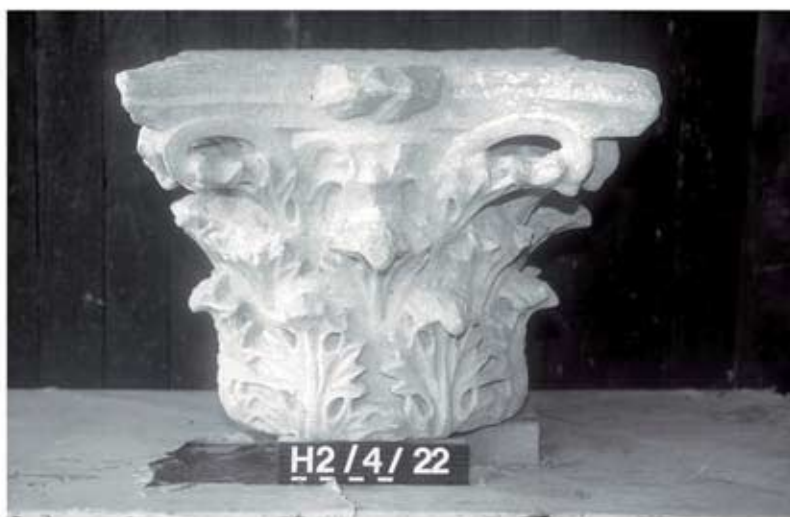
14.4: Korinthisches Kapitell A 21 des OG-Peristyl

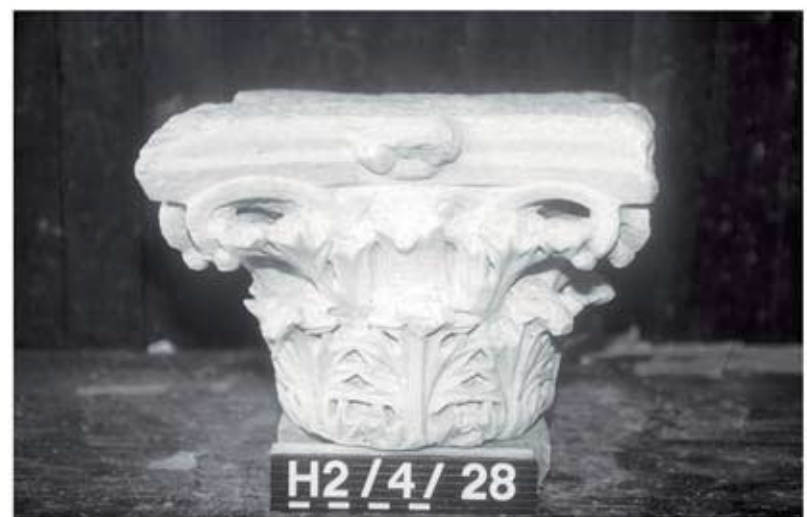
14.5: Korinthisierendes, mit nur einem Blattkranz gearbeitetes Kapitell A 37 des 2. OG-Halbperistyl

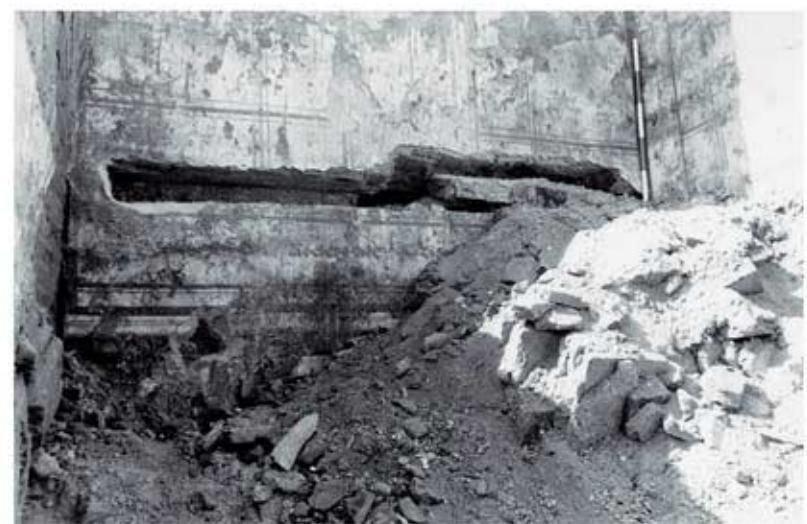
14.7: Raum 15, S-Wand; Hohlraum mit Resten eines verbrannten hölzernen Mauerankers

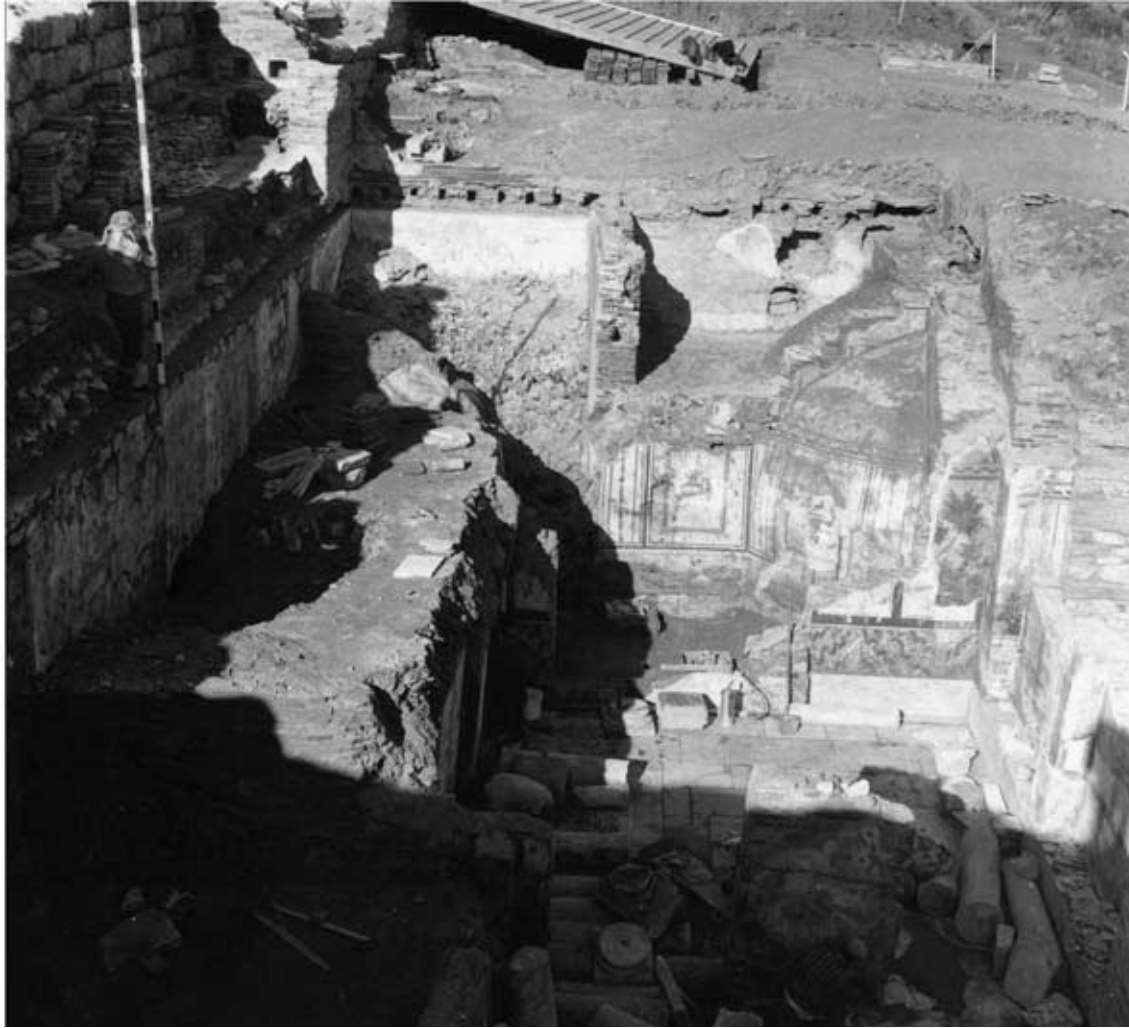
15.1: Raum 15 und 23 während der Freilegung; W-Wand mit Balkenaufleger

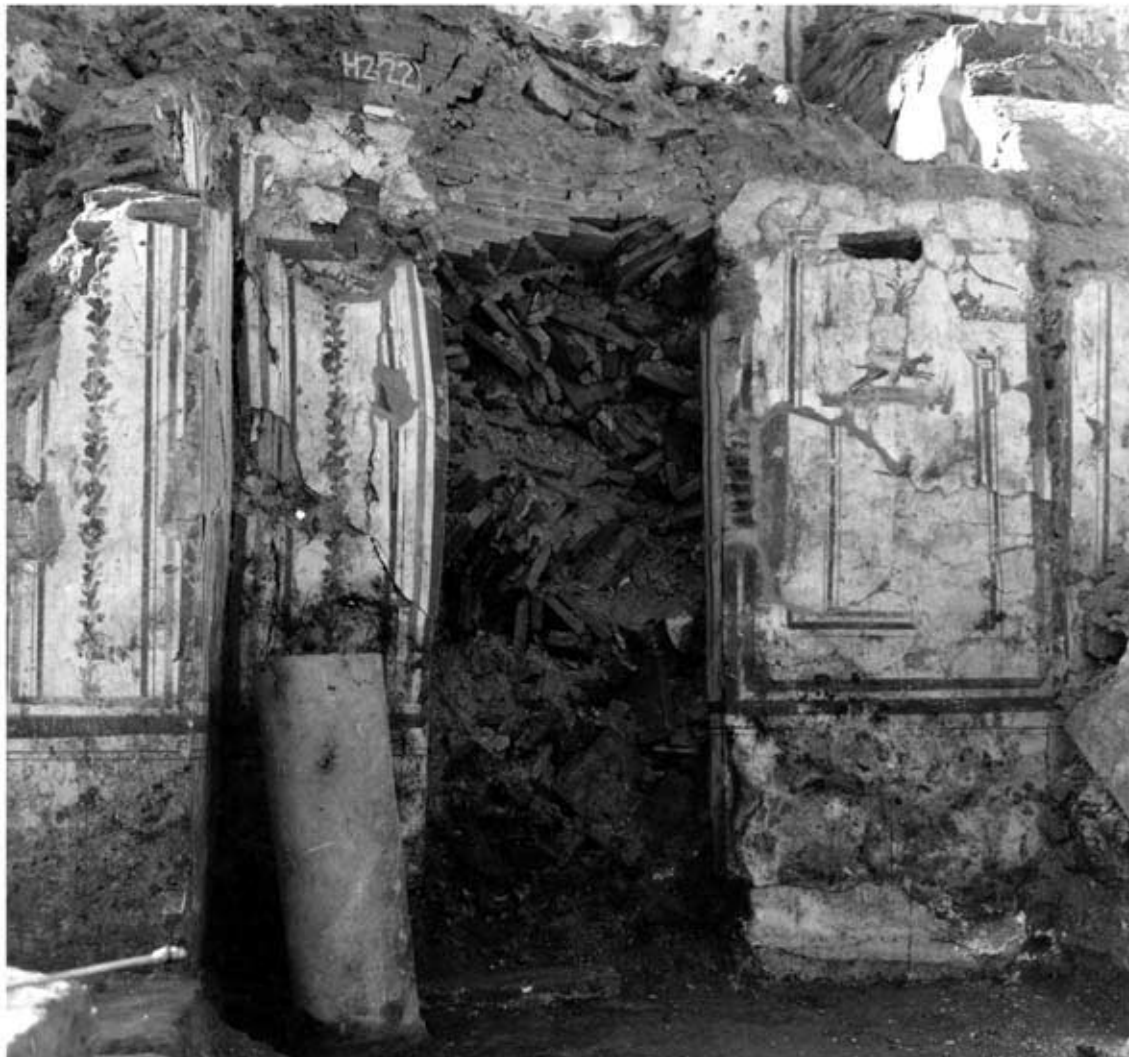
15.2: Raum 22, Südwand, eingebrochenes Türüberlager (Holz) nach der Freilegung

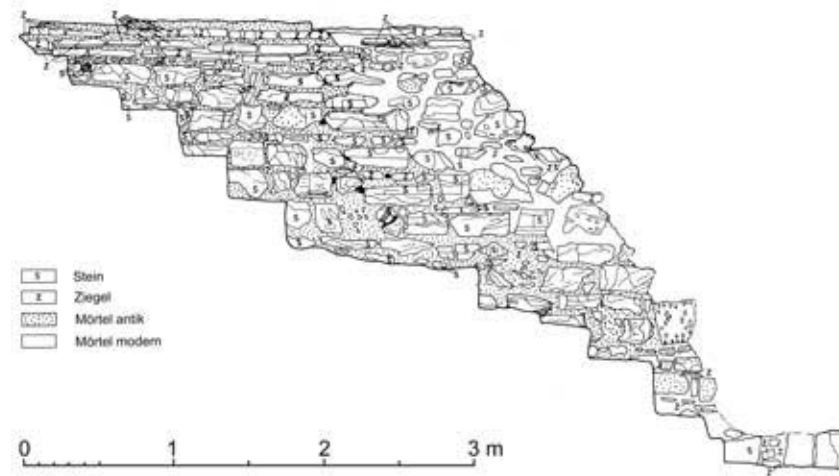
16.1: Stiegengasse 1 (Südteil), Westfassade der WE 4/Raum 2 (M 1:50)

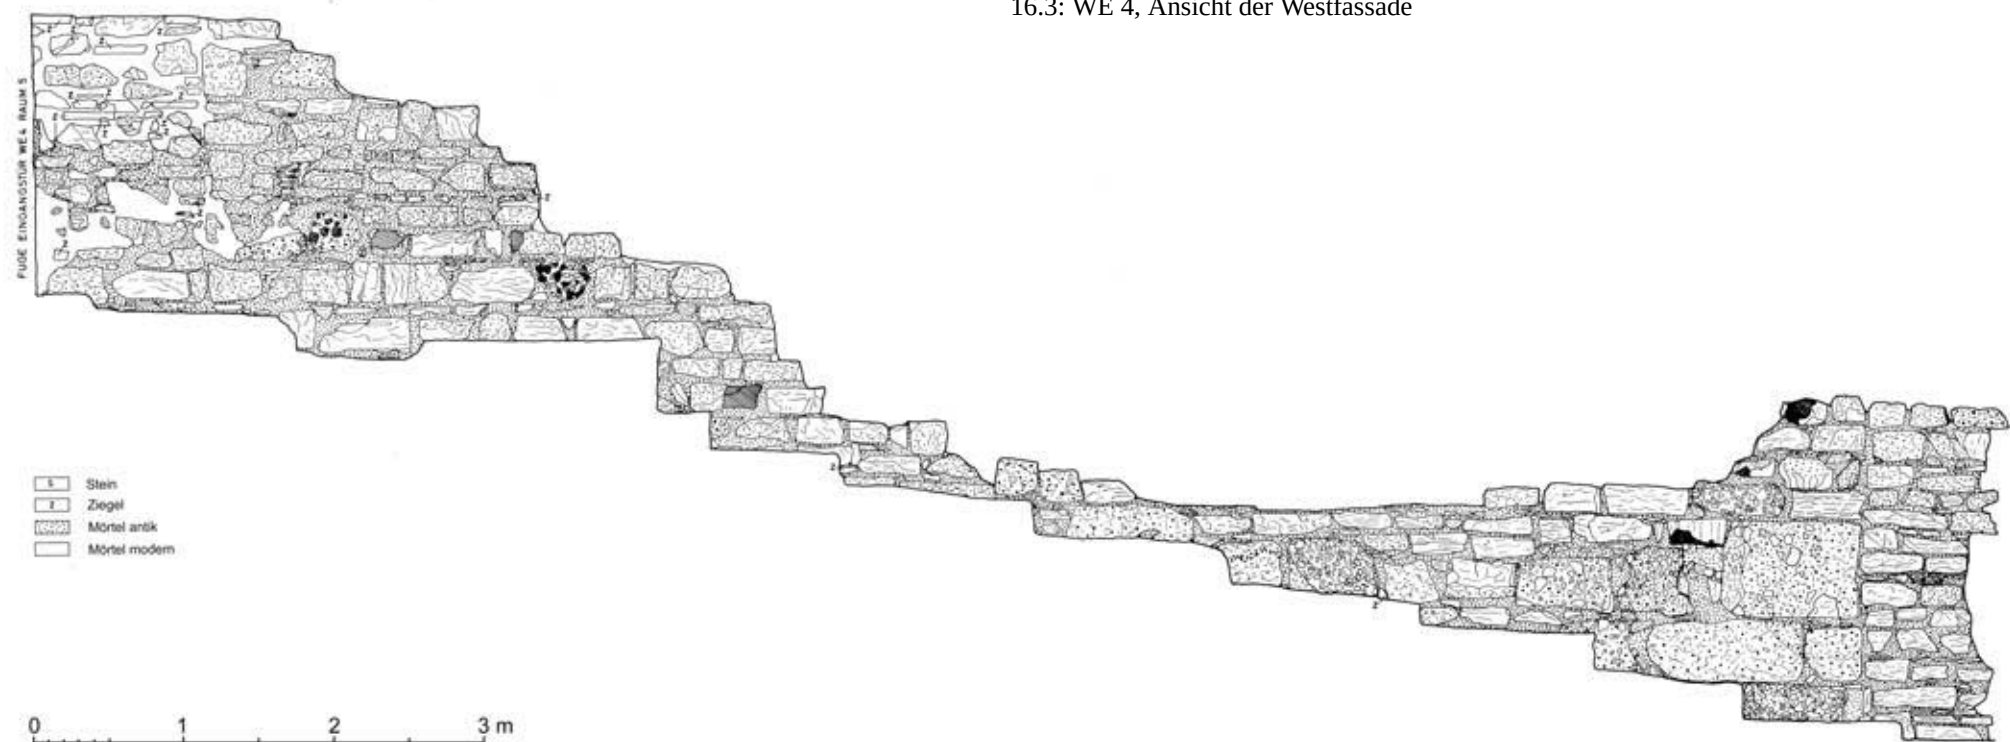
16.2: Stiegengasse 1 (Nordteil), Westfassade der WE 4 (M 1:50)

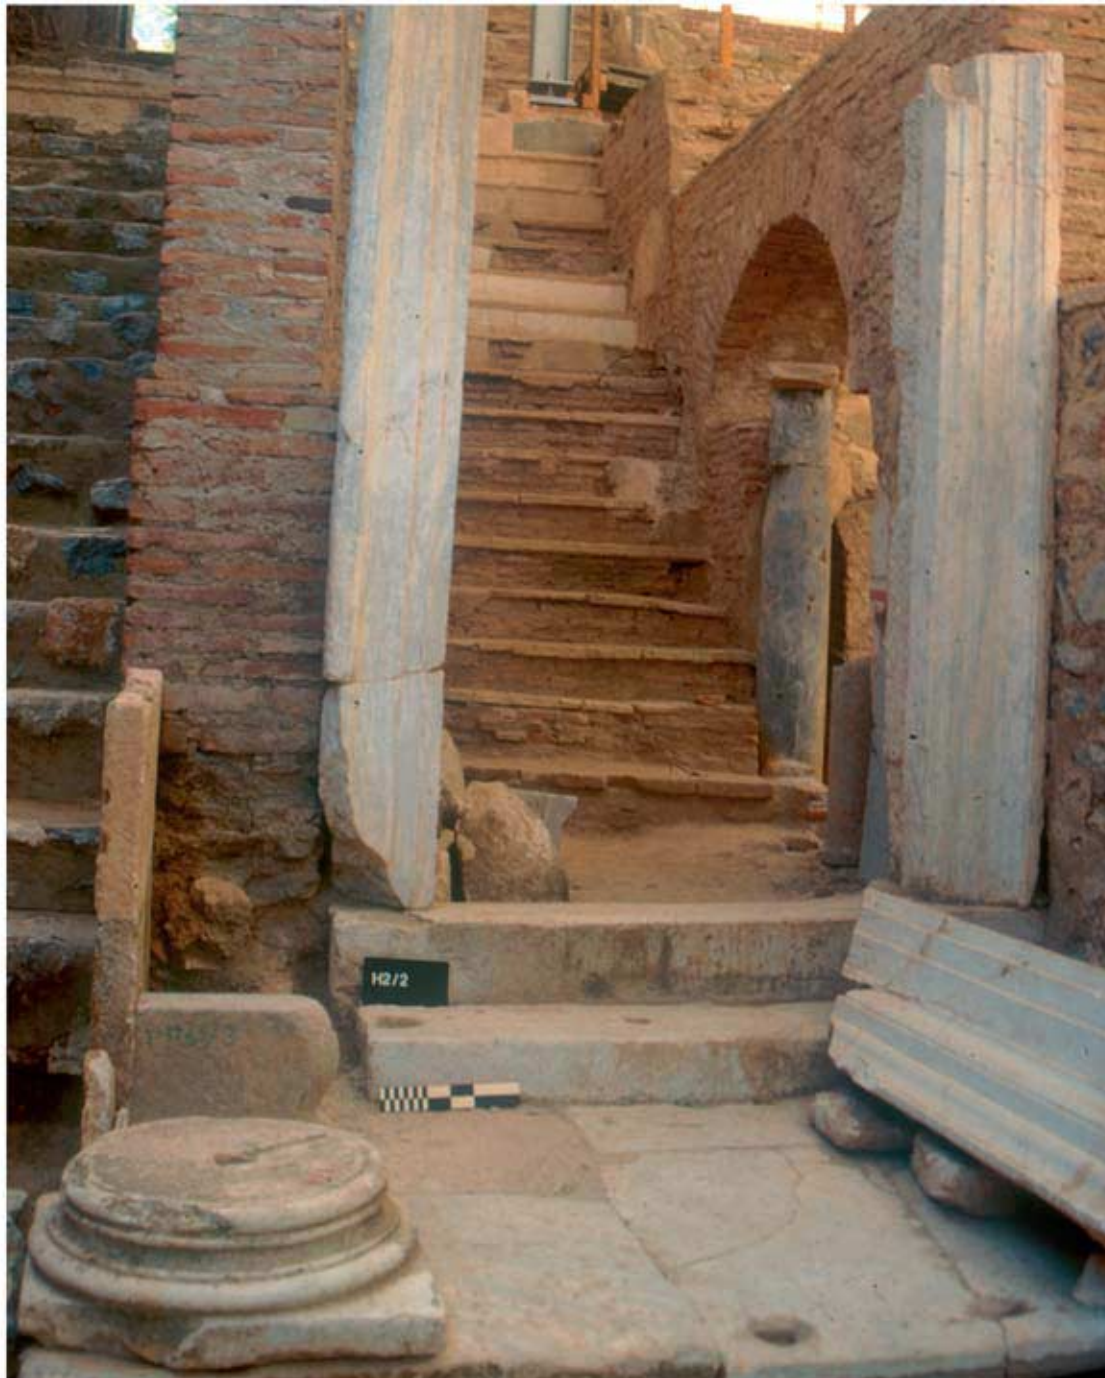
17.1: Eingang zur WE 4 mit dem Marmorportal Raum 3–2

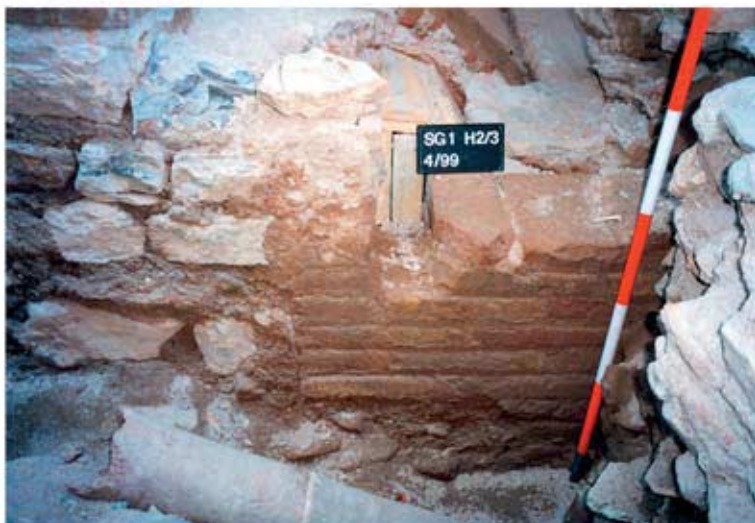
18.3: Latrine 4a, vermauertes Fenster

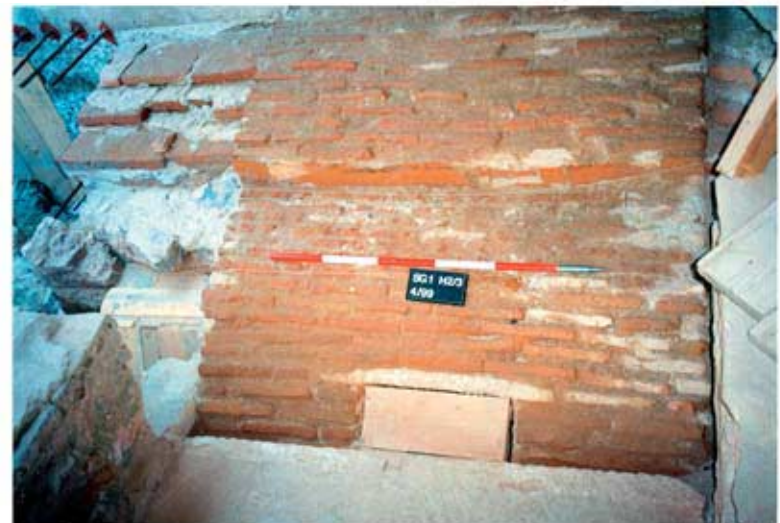
18.4: Raum 2, freigelegtes Gewölbe
