# Die Bautypologie des Kärntner Pfeilerstadels

## Ein Versuch zum Erhalt eines regionalen Kulturgutes

### *The building typology of the Carinthian pillar barn: An attempt at preserving a regional cultural asset*

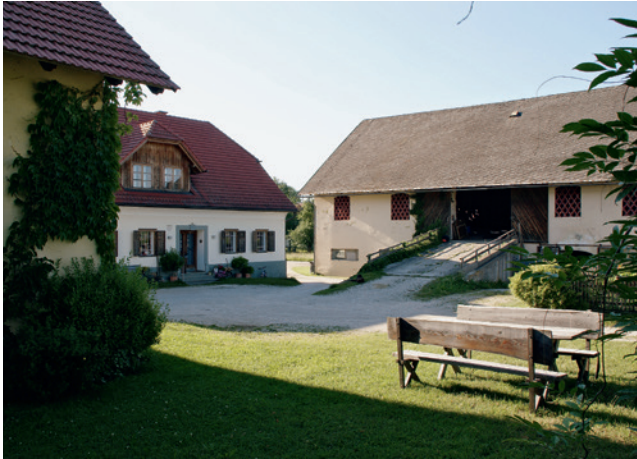
Abb. 1: Winkel, Feistritz ob Bleiburg, Pfeilerstadel mit Wohnhaus Biohof Kotschnig, 2023

Mit leicht juckender Nase und meiner Kamera unter dem Arm stand ich in diesem imposanten, sakral anmutenden Raum. Neben mir lagerte das frisch geerntete Heu auf einem alten Dielenboden. Der Raum erstreckte sich über gut fünf Meter bis zum First des Daches. Die Dacheindeckung war durch die darunterliegende Latung deutlich sichtbar, während das Licht der letzten Sonnenstrahlen des Tages durch die kleinen Spalte zwischen den Dachplatten und durch die Öffnungen der Ziegelgitterfenster im Westen hindurch strahlte. Das Spiel aus Licht und Schatten erzeugte eine wundervolle, schützende Atmosphäre. Die Stallungen im darunterliegenden Geschoss waren vorübergehend kaum bewohnt, denn das Vieh verbrachte den Sommer auf den umliegenden Weiden. Ein leichter Geruch von Motoröl des Traktors mischte sich unter den Duft des trocknenden Heus. Der Hund des Landwirts begleitete mich aufmerksam und beobachtete meine Aktivitäten mit großem Interesse. Neben den Kühen und Haustieren des Hofes bewohnten auch die Schwalben den Sommer über den Stall und verpflegten in ihren Nestern den Nachwuchs. Immer wieder kamen Menschen auf den Hof, um Sonnenblumenöl oder andere Erzeugnisse zu kaufen, um den Traktor auszuborgen oder um sich einfach mit dem Landwirt über bäuerliche Angelegenheiten zu unterhalten. So herrschte ein reges Treiben rund um den Pfeilerstadel des Biobauernhofes der Familie Kotschnig in Feistritz ob Bleiburg (Abb. 1 und 2). Das ist jener Ort, an dem ich im Sommer 2023 mit

Je nach Lage der Ausfachung zwischen den Pfeilern kann die Pfeilerstruktur ausschließlich am äußeren Erscheinungsbild des Stadels abgelesen werden (Abb. 3 und 4), sich nur im Heubergeraum der Scheune zeigen (Abb. 1) oder aus beiden Blickrichtungen sichtbar sein.

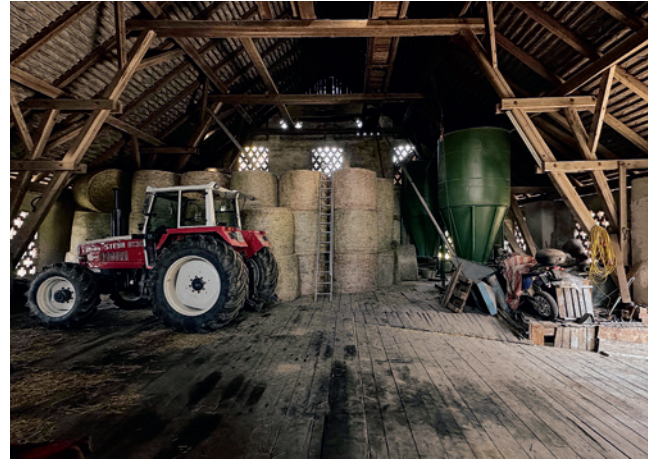
Abb. 2: Winkel, Feistritz ob Bleiburg, Innenansicht Pfeilerstadel Biohof Kotschnig, 2023

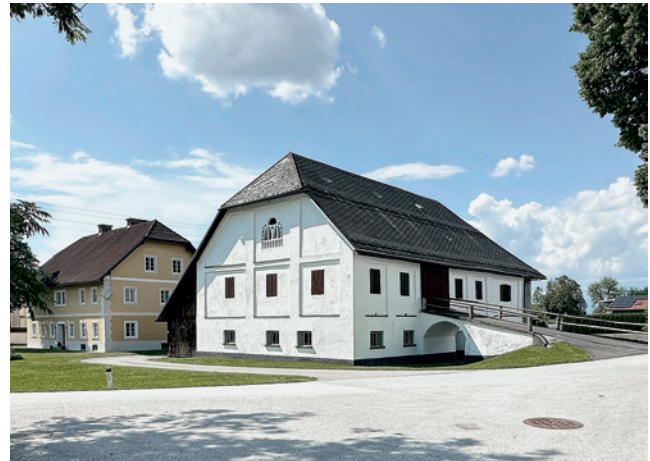
Abb. 3: Loibach, Bleiburg, Pfeilerstadel mit ablesbarer Pfeilerstruktur, 2023

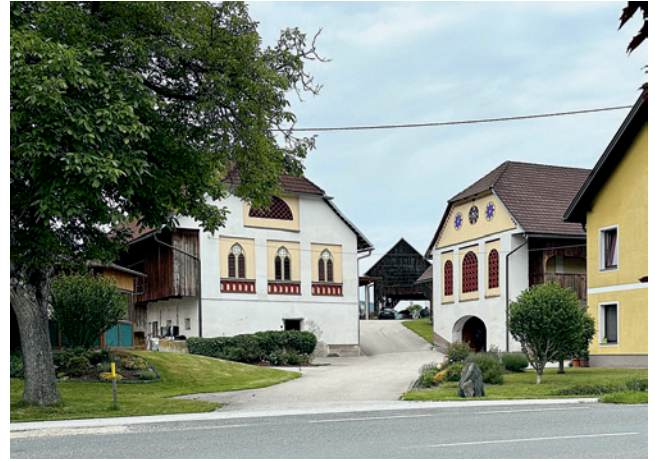
Abb. 5: Einersdorf, Bleiburg, Pfeilerstadel mit aufwendig gestalteten Ziegelgitterfenstern an Giebelfassade, 2023

Satteldächer mit niedrigen Traufhöhen die Gebäude kleiner wirken, als sie tatsächlich sind. Diese gestalterischen Elemente fördern eine harmonische Integration in die Landschaft und schaffen ein ausgewogenes Verhältnis zwischen der Bauform und der umgebenden Landschaft. Aufschluss über ein weiteres wesentliches Merkmal zur Unterscheidung gibt die Einbettung in die Topografie. Bei flacher Topografie ist zur Erschließung der Scheune meist eine Scheunenauffahrt mit Tennenbrücke vorhanden, wohingegen bei einer Hanglage die Scheune über das Gelände erschlossen werden kann. Erkenntnisse der Feldstudie lassen darauf schließen, dass sich die Errichter der Stadel auch mit dem städtebaulichen Kontext (bewusst oder unbewusst) auseinandersetzen. Beispielsweise sind in Einersdorf bei Bleiburg vier Pfeilerstadel auf drei Gehöften mit der Giebelfassade zur Kirche hin ausgerichtet. Die Giebelfassaden sind mit aufwendig gestalteten Ziegelgitterfenstern

fenstern, zum Teil mit christlichen Ornamenten versehen (Abb. 5), wohingegen die traufseitigen Fassaden mit einer einfachen Pfeilerstruktur und die von der Kirche abgewandten Giebelfassaden zum Teil sehr einfach ausformuliert sind.
