›Hadrianstempel‹, Verlust und Entfestigung. Schnitt F

Kartierungsgrundlage, Überlagerung des Laserscans mit entzerrten Fotos

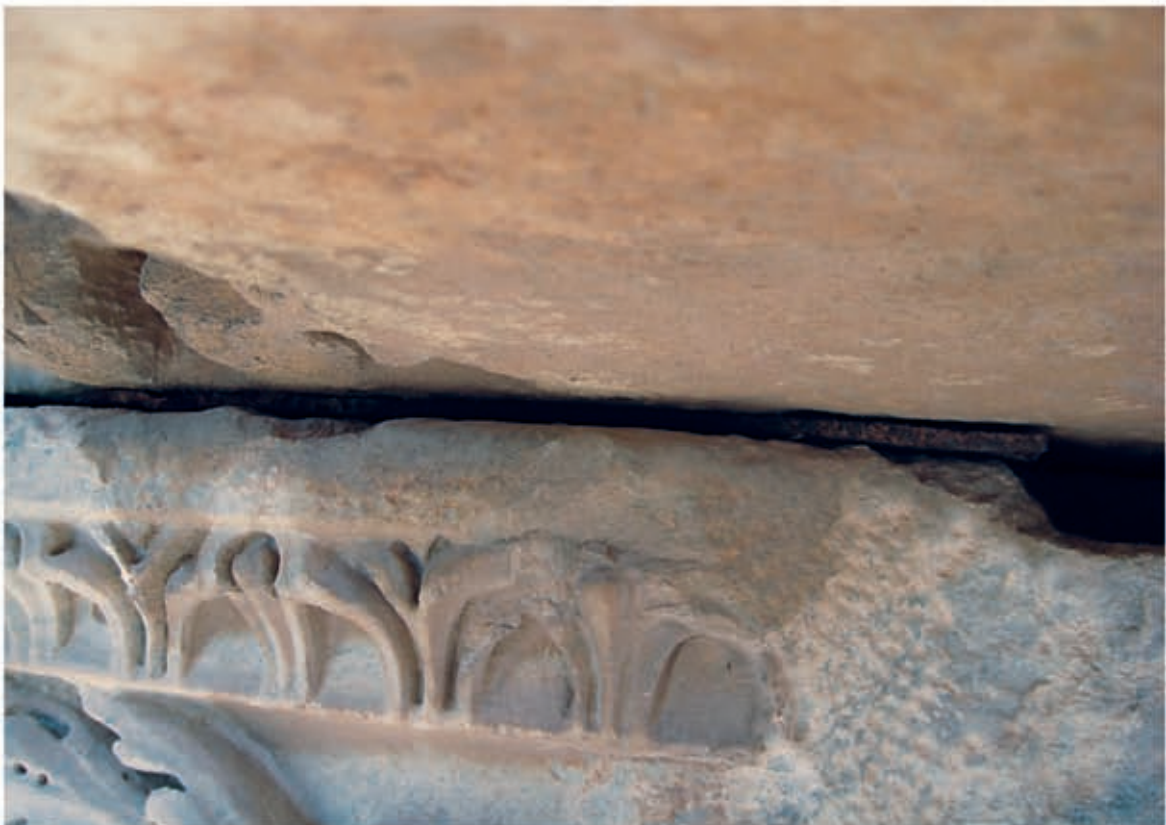
2 Abstandhalter in der Lagerfuge zwischen **090F** und **094G**

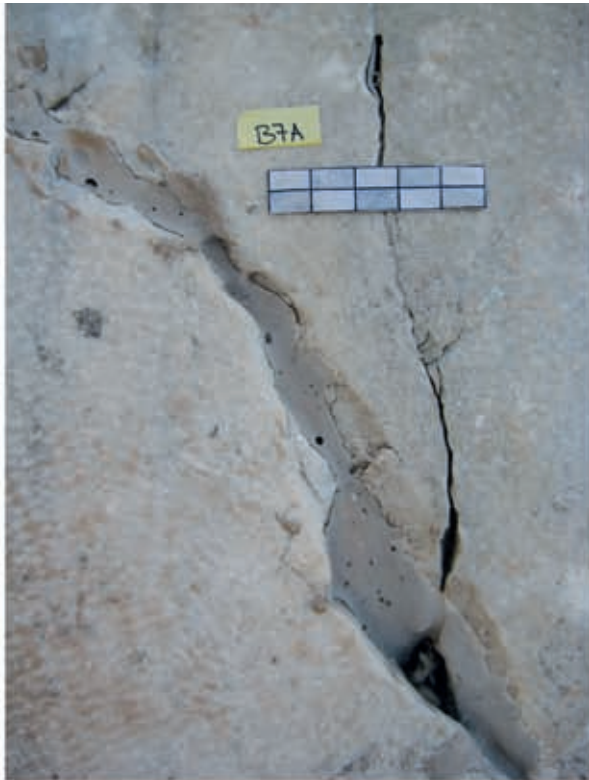
1 Marmorverklebung mit Polyester am Postament für die Statue Diocletians (0071)

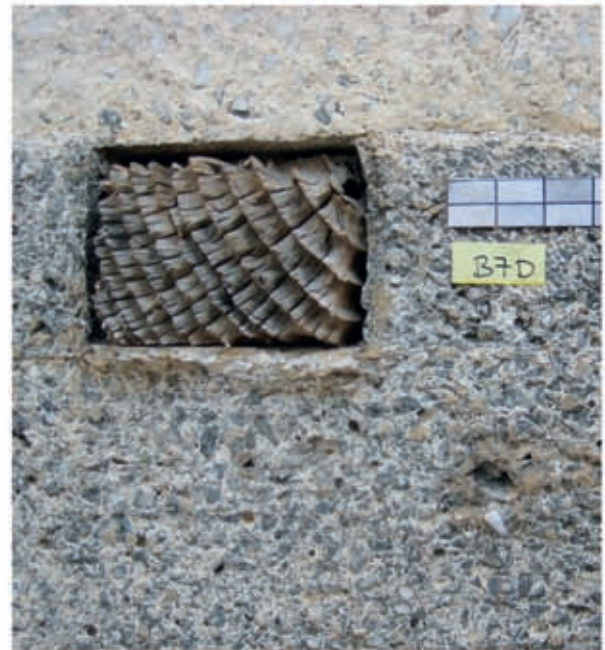
2 Holzstück unterhalb der Reliefkopie 085Re

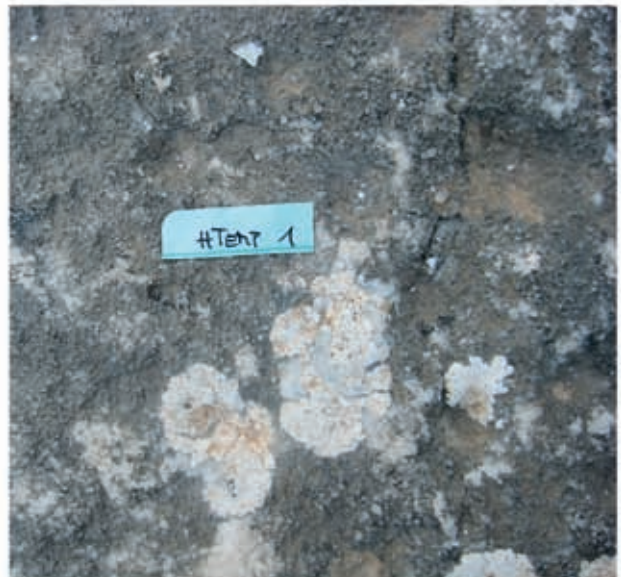
4 Oberflächenverlust 2

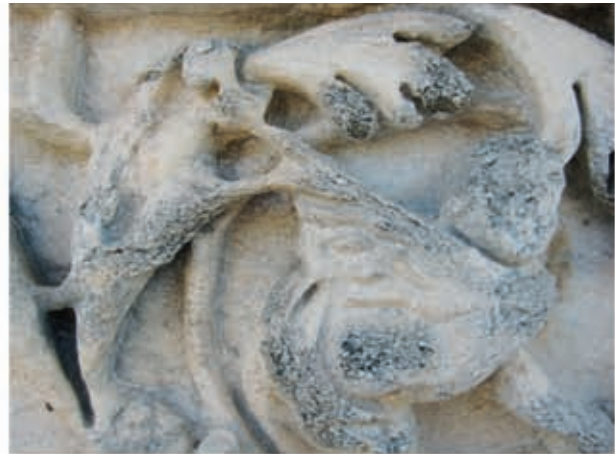
2 Oberflächenverlust 3: Detail von Fries **041F**

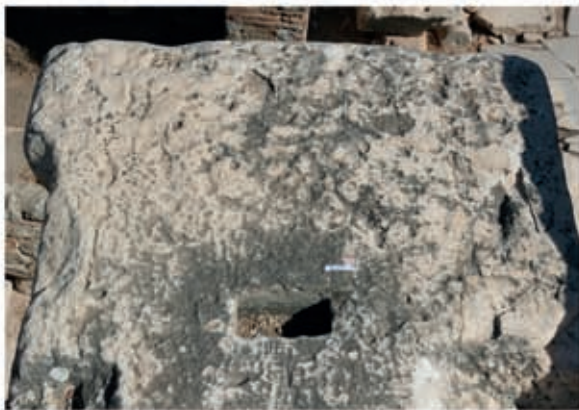
3 Durch Mikroorganismen dunkel gefärbte Bereiche einer horizontalen Marmoroberfläche (**094G**)

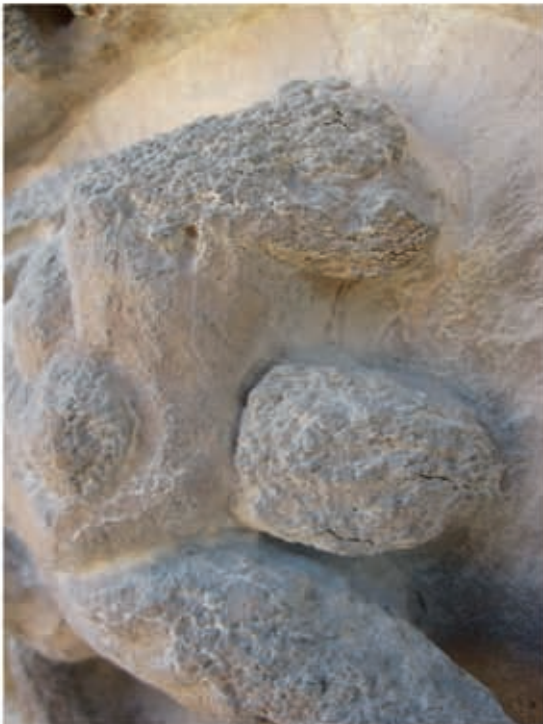
2 Rötliche Krustenbildung der Regenschattenzone über gestörtem Marmorgefüge (041F)

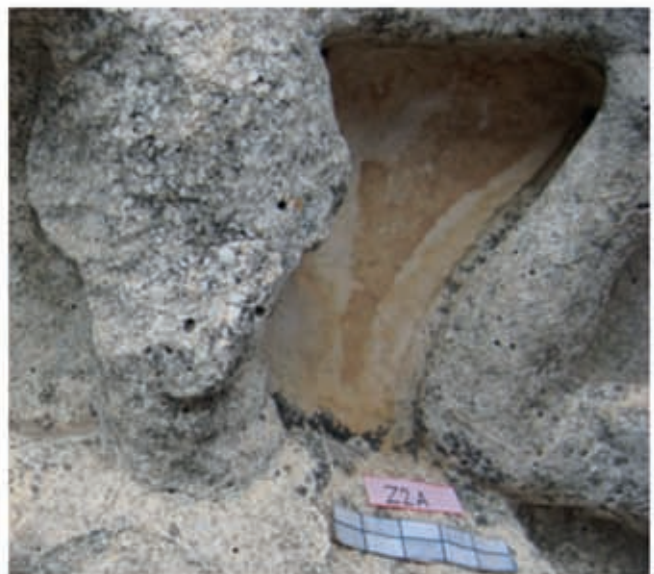
3 Rötliche Krustenbildung im Regenschattenbereich der Frieskopie 087Re

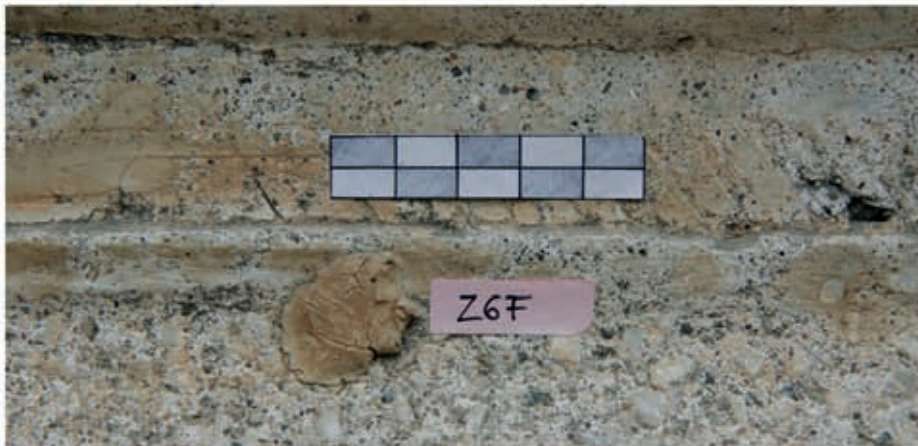
2 Kaugummi im Bereich eines Profils

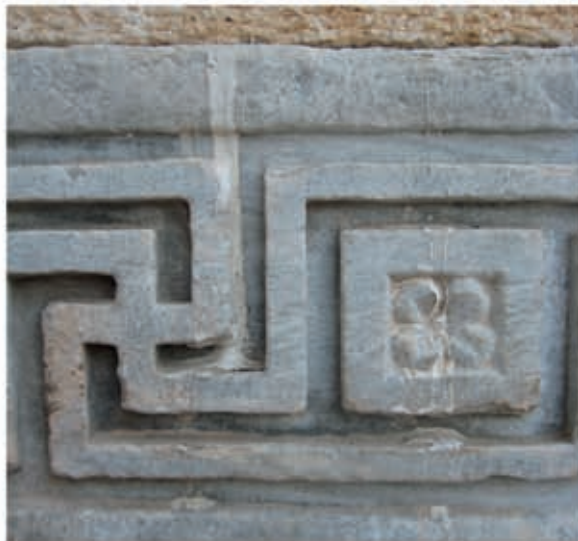
3 Mäanderband 073M: Rinnsur von Polyesterharz

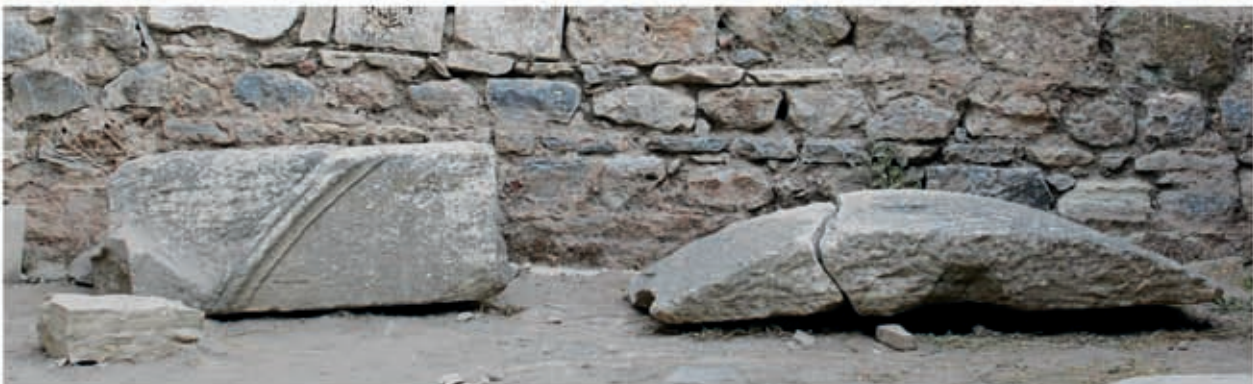
3 Block **107D** und **108D** im geschützten Innenraum der Cella des Tempels

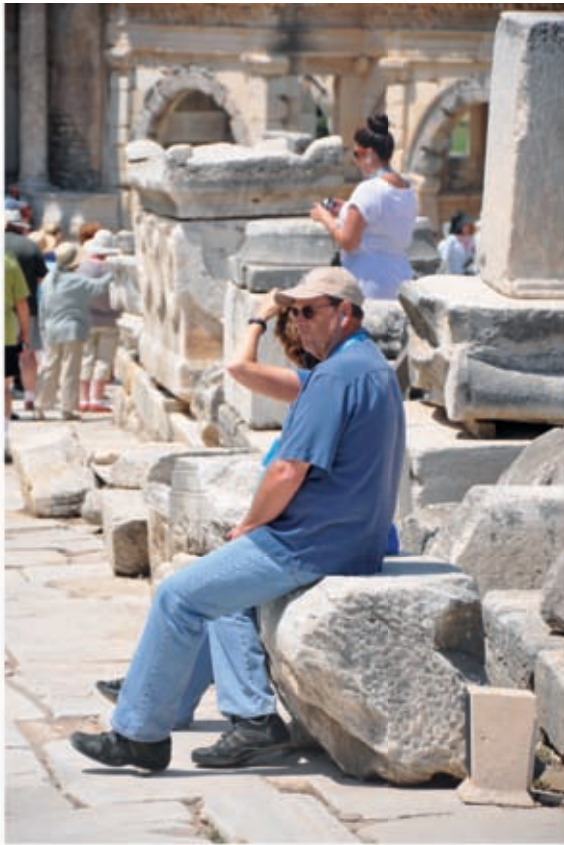
1 Nutzung antiker Werkblöcke als Sitzgelegenheit durch Touristen
