Rekonstruktion des ›Hadrianstempels‹ mit Bauteilkartierung, Schnitt A-A' (vgl. Taf. 210)

›Hadrianstempel‹. Zusammenstellung von 029A, 121A und 122A

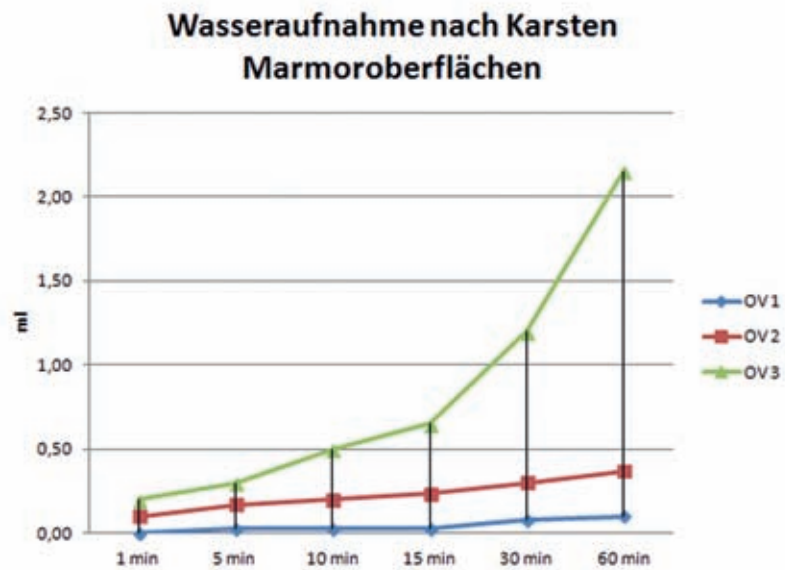
- 1 Ergebnisse der Wasseraufnahme mit dem ›Karsten'schen Prüfröhrchen‹ – Marmoroberflächen

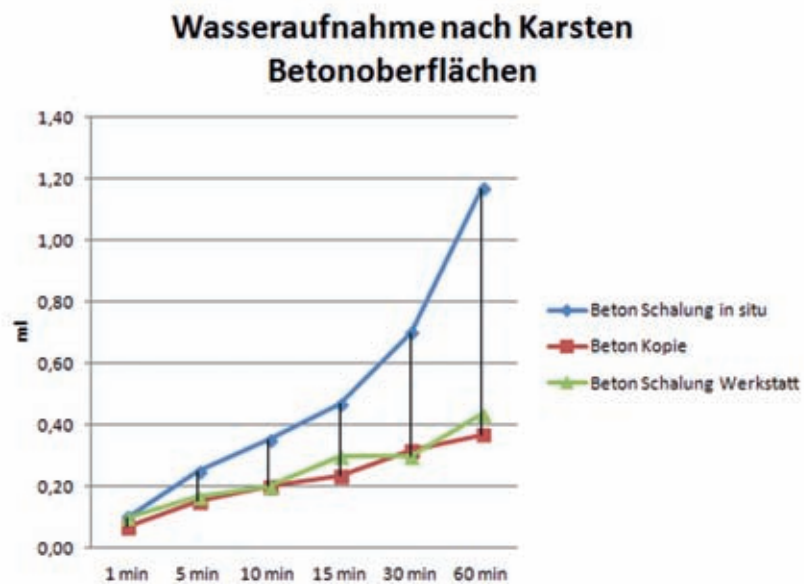
- 2 Ergebnisse der Wasseraufnahme mit dem ›Karsten'schen Prüfröhrchen‹ – Betonoberflächen

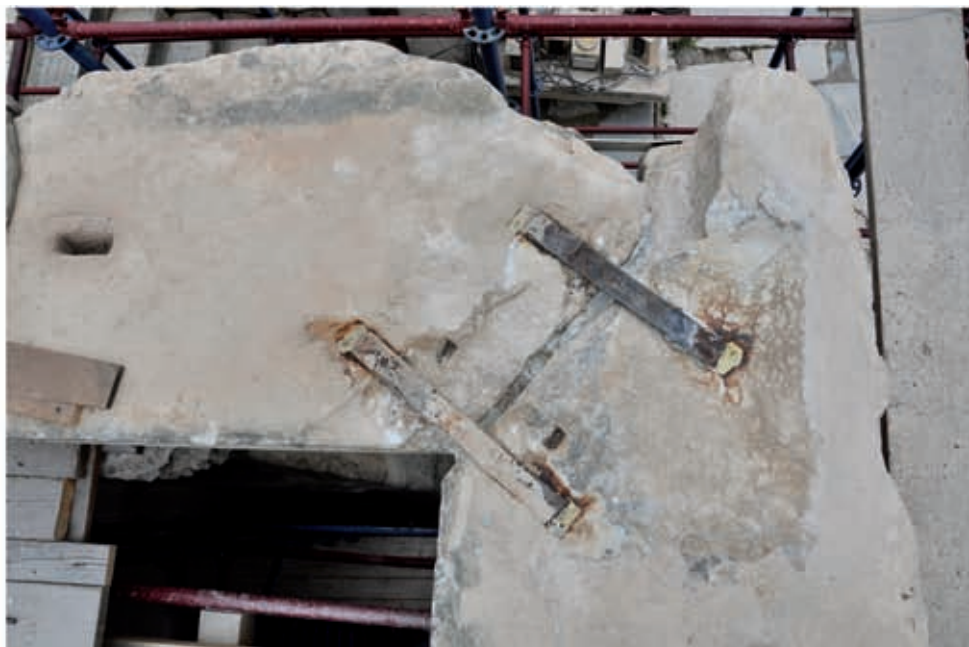
1 Verklammerung zwischen Architrav **040A** und **089A** an der Oberseite

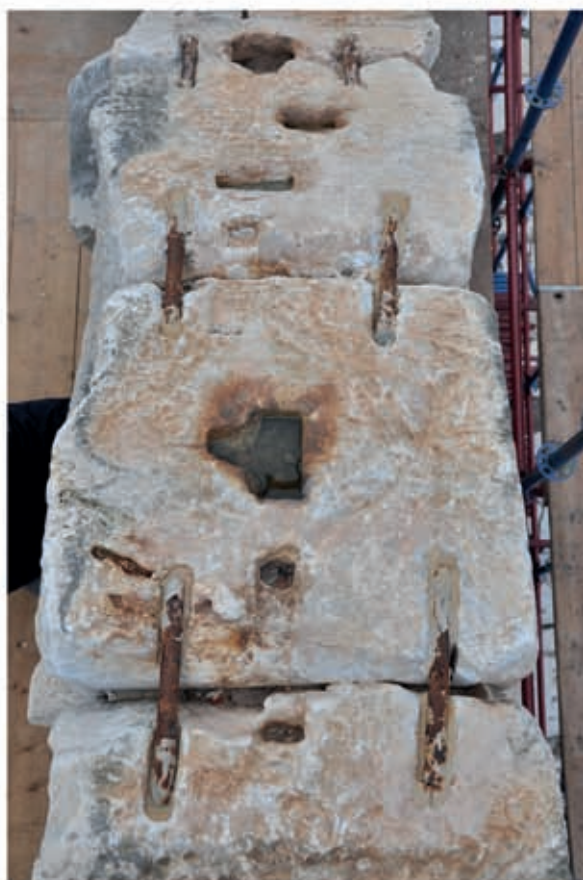
2 Verklammerung an der Oberseite des Bogens

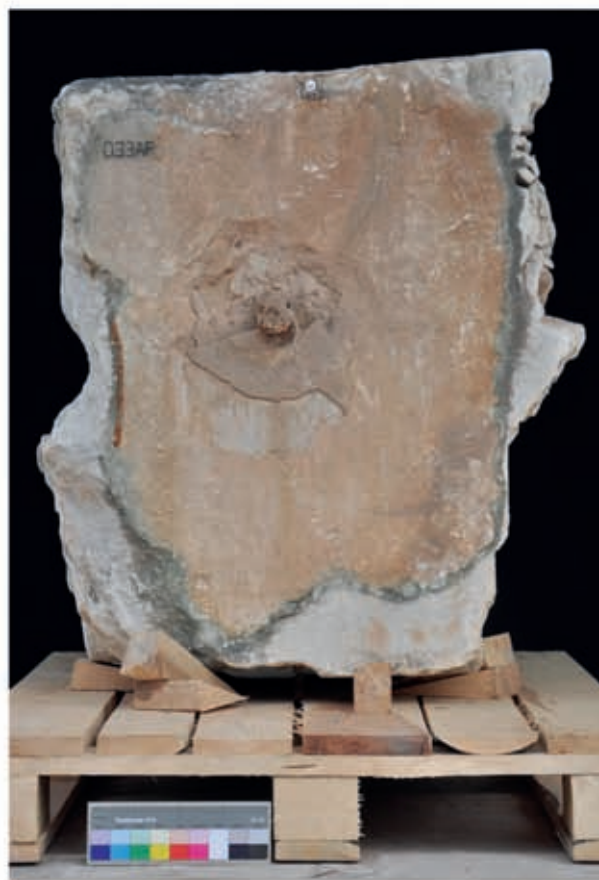
3 Ansicht der Stoßfuge von **033AF** mit dem Dübel im oberen Drittel
